## KROKEKS KYRKOGRÅRD

*Kulturhistorisk kyrkogårdsinventering*

*Krokeks församling  
Norrköpings kommun  
Linköpings stift  
Östergötlands län  
2006*

ÖSTERGÖTLANDS LÄNSMUSEUM

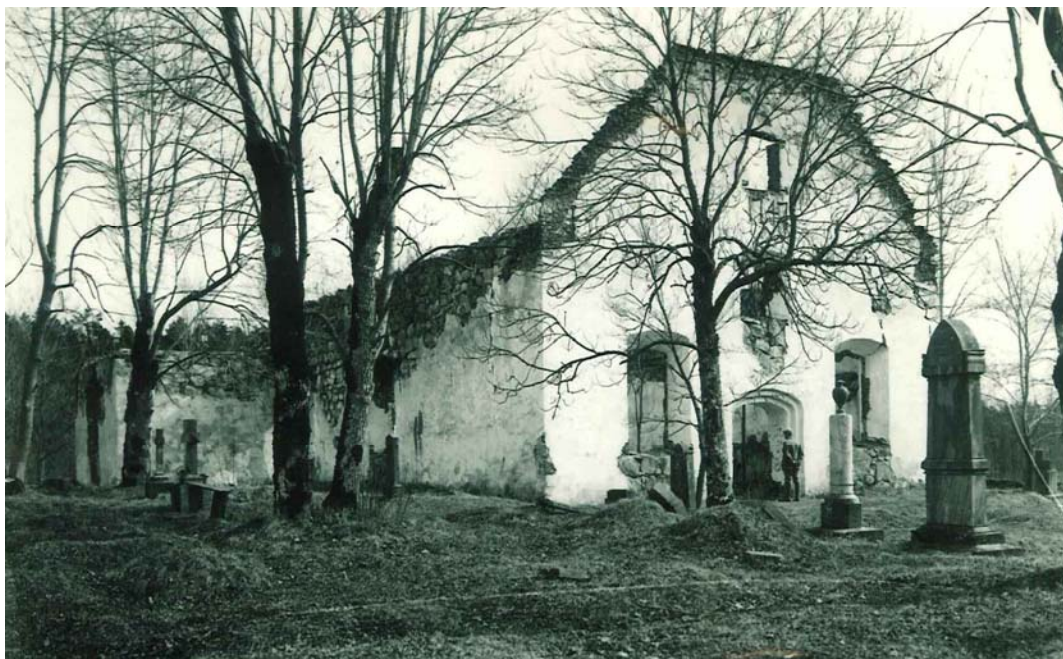
*Krokeks kyrkoruin 1923. De två högresta gravvårdarna till höger i bild finns för övrigt ännu kvar. Urnan saknas dock på den runda marmorpelaren. I terrängen syns att det tidigare var vanligt med gravkullar, dvs. upphöjda, gräsbesådda jordhögar över graven.*

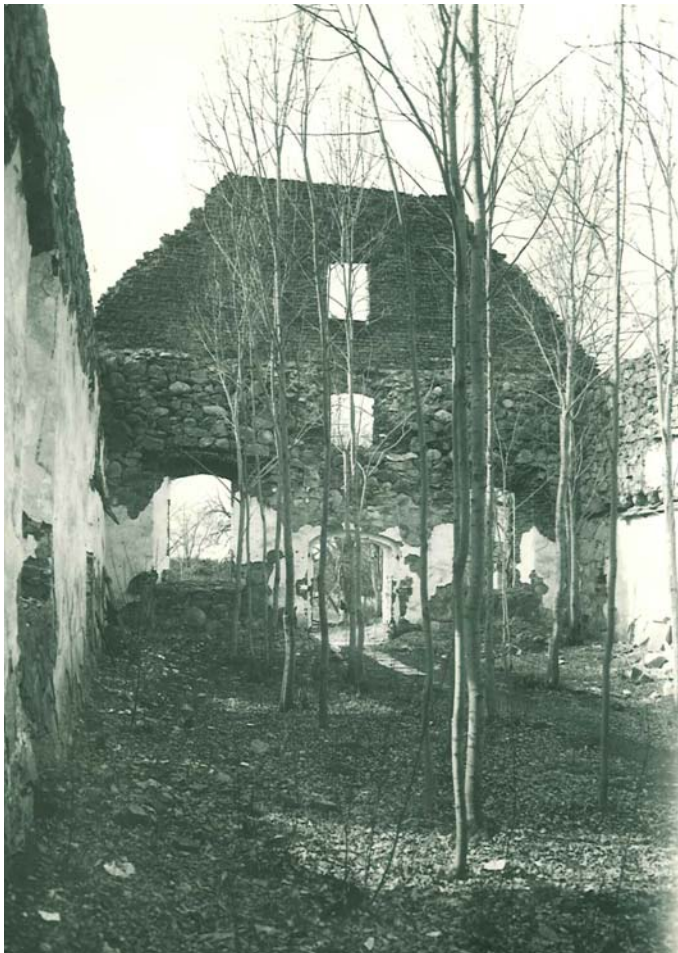
*Ruinen sedd från insidan 1923.*

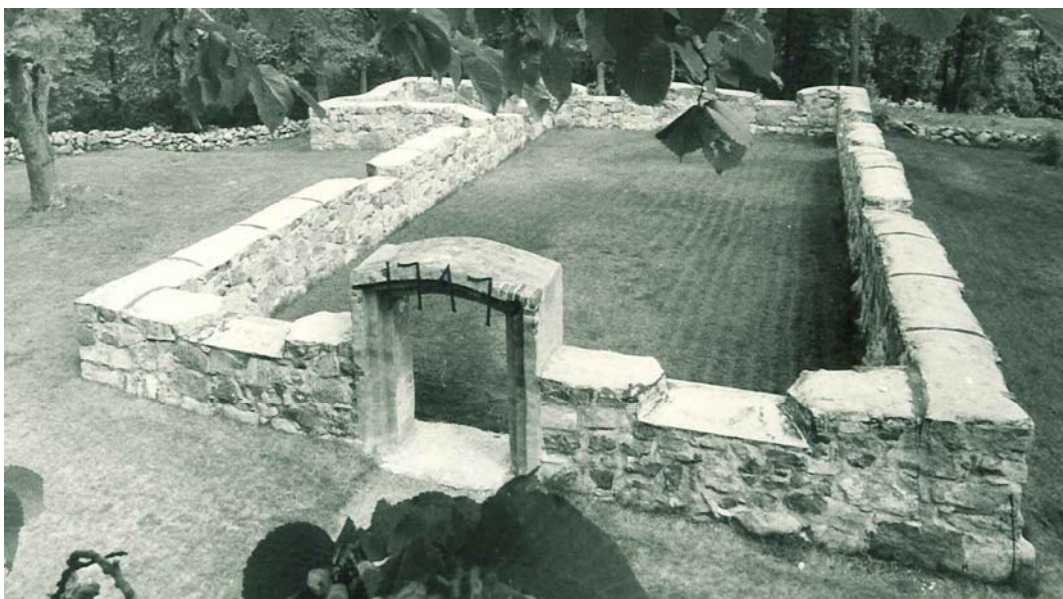
*Ruinen som den såg ut 1990. Årtalet vid den västra ingången är samma siffror som tidigare satt på fasaden.*

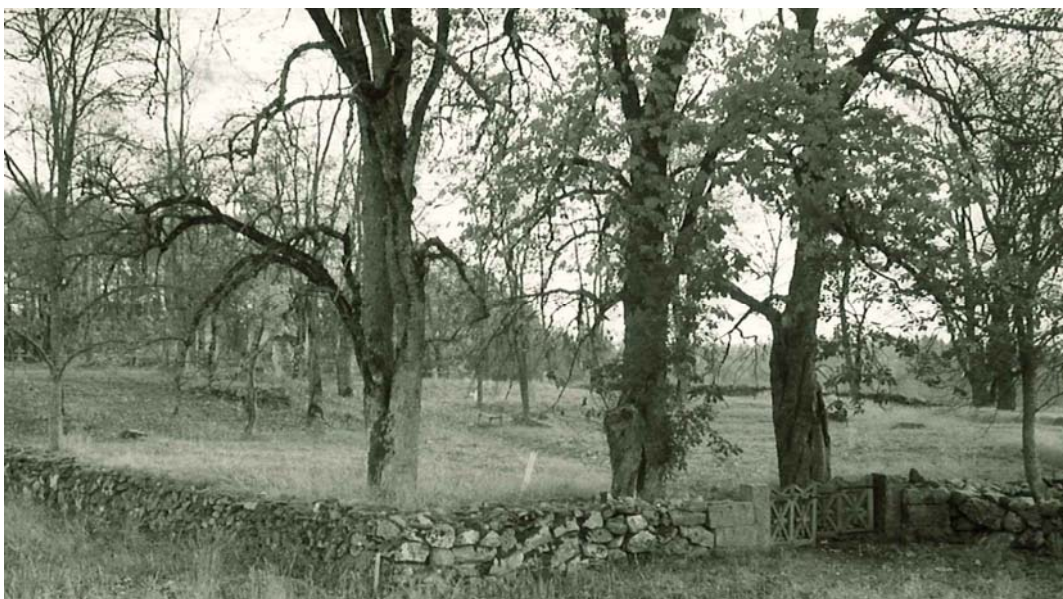
*Kyrkogårdsmur med grind till den gamla kyrkogården.*

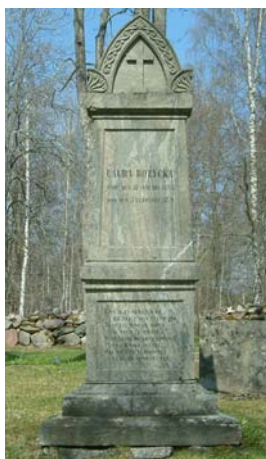
Exempelvis finns det en gravvård i kolmårdsmarmor som i storlek och utformning skiljer sig från de andra vårdarna. Det är en vård med spetsig båge upptill, med ett polskt namn och med text på franska. Den uppfördes 1859 över Laura Rózycka som föddes 1823 och dog 1859. Texten i översättning lyder: *"Maka och älskad mor, På denna fjärran strand alltför tidigt för vår kärlek bortför dig döden, Men vår smärta*

*lindrar den fulla tron att vi skola återse dig där varest man icke dör*". Hon var maka till ägaren av Marmorbruket och kom ursprungligen från Paris. Hennes make, Arthur Rozycki föddes i Polen men flydde till Paris där de möttes. Paret kom senare till Krokek där de ägde Marmorbruket under sju år fram till 1865 då det slutade i konkurs. Maken gifte sidan om sig och flyttade som gammal tillbaka till Polen.

Vård över Laura Rózycka, bortgången 1859.

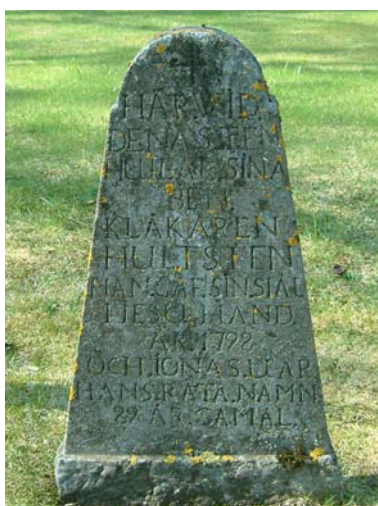
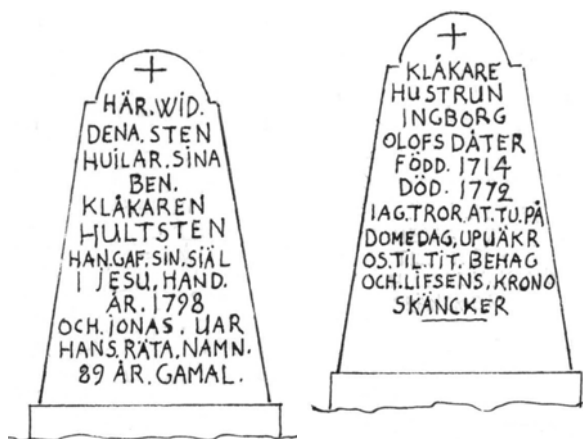
En annan lokalhistoriskt värdefull vård är den vård över Klockaren i Hultsten. Minnestexten lyder: *"Här wid den sten, hvilat sina ben, Klåkaren Hultsten, Han gaf sin själ i Jesu hand år 1798 och Jonas var hans räta namn, 89 år gamal"*.

Klockaren Hultstens gravvård. Teckningarna till höger visar texten på östra respektive västra sidan. Dessa är avritade av Sune Ljungstedt, expert på äldre stenhuggeri däribland gravvårdar.

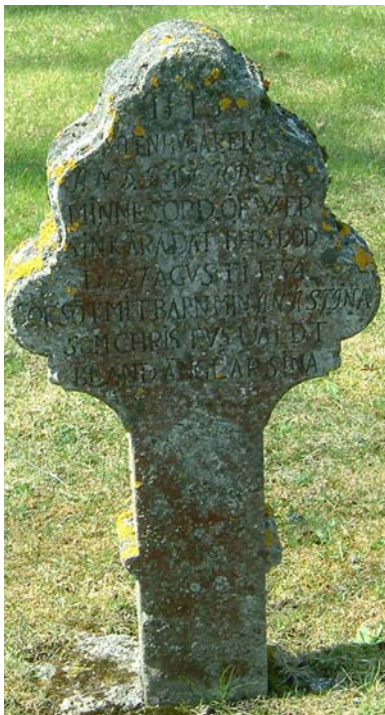
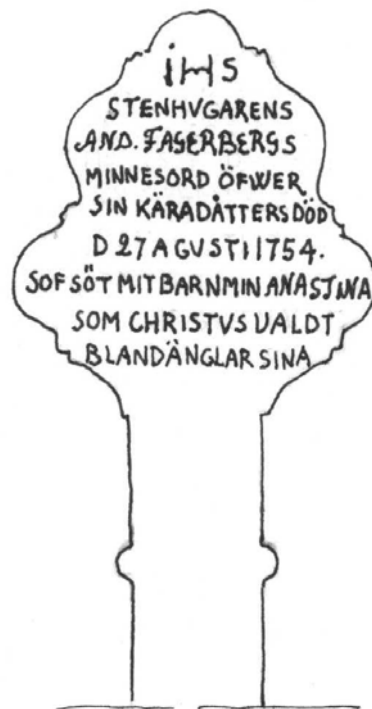
En ovanligt utformad vård i marmor, som liknar siluetten av ett träd, är rest över en älskad dotter. Minnestexten lyder: *"Stenhvgarens And. Fagerbergs minnesord öfwer sin kära datters död d 27 augusti 1754. Sof söt mit barn min Anastina som Christvs ualdt bland änglar sina"*.

Gravvård till minne av Anna Stina Fagerberg, bosatt i Marmorbruket, död 1754.

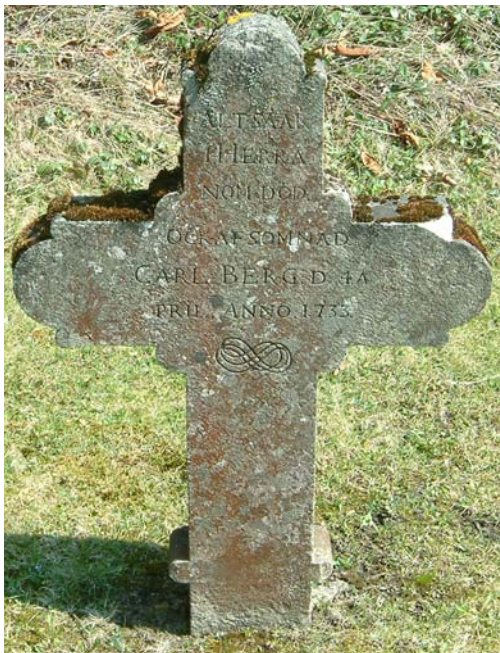
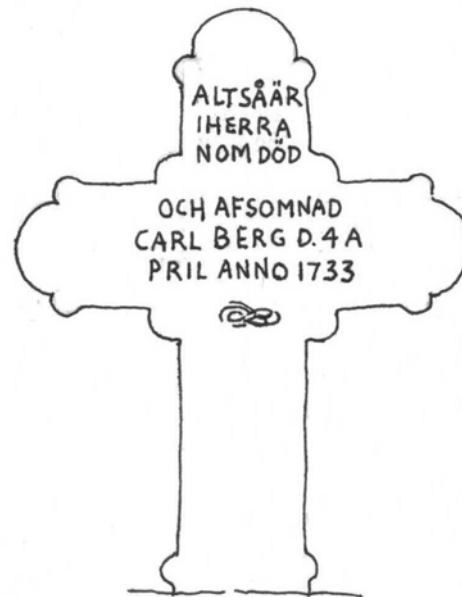
Gravvård från 1733, fortfarande i gott skick. Tecknad till höger av Sune Ljungstedt.

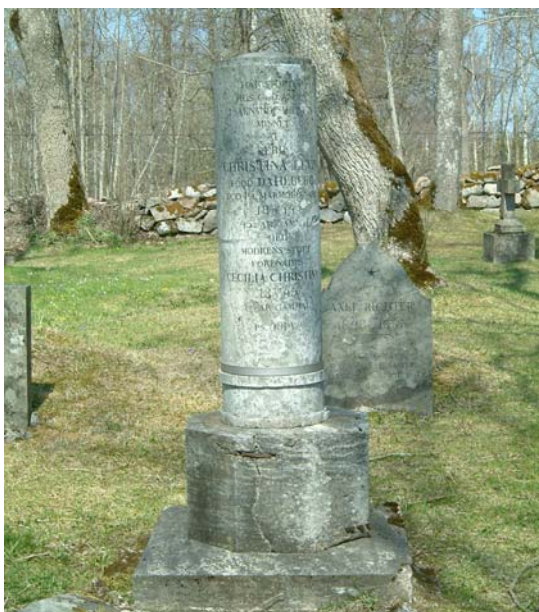
*Denna kolonn från 1844 hade enligt äldre foton en urna upptill. Troligtvis blev den förstörd 1950 när vandaler vräkte omkull gravvårdar och förstörde inne på kyrkogården. En tidningsartikel nämner att marmorpelare välts omkull och spruckits. Vården är rest över Christina Levin, 45 år, maka till Gustav Levin, bruksägare i Marmorbruket. Året efter hennes död dog även deras dotter Cecilia Christina, blott 6 år gammal.*

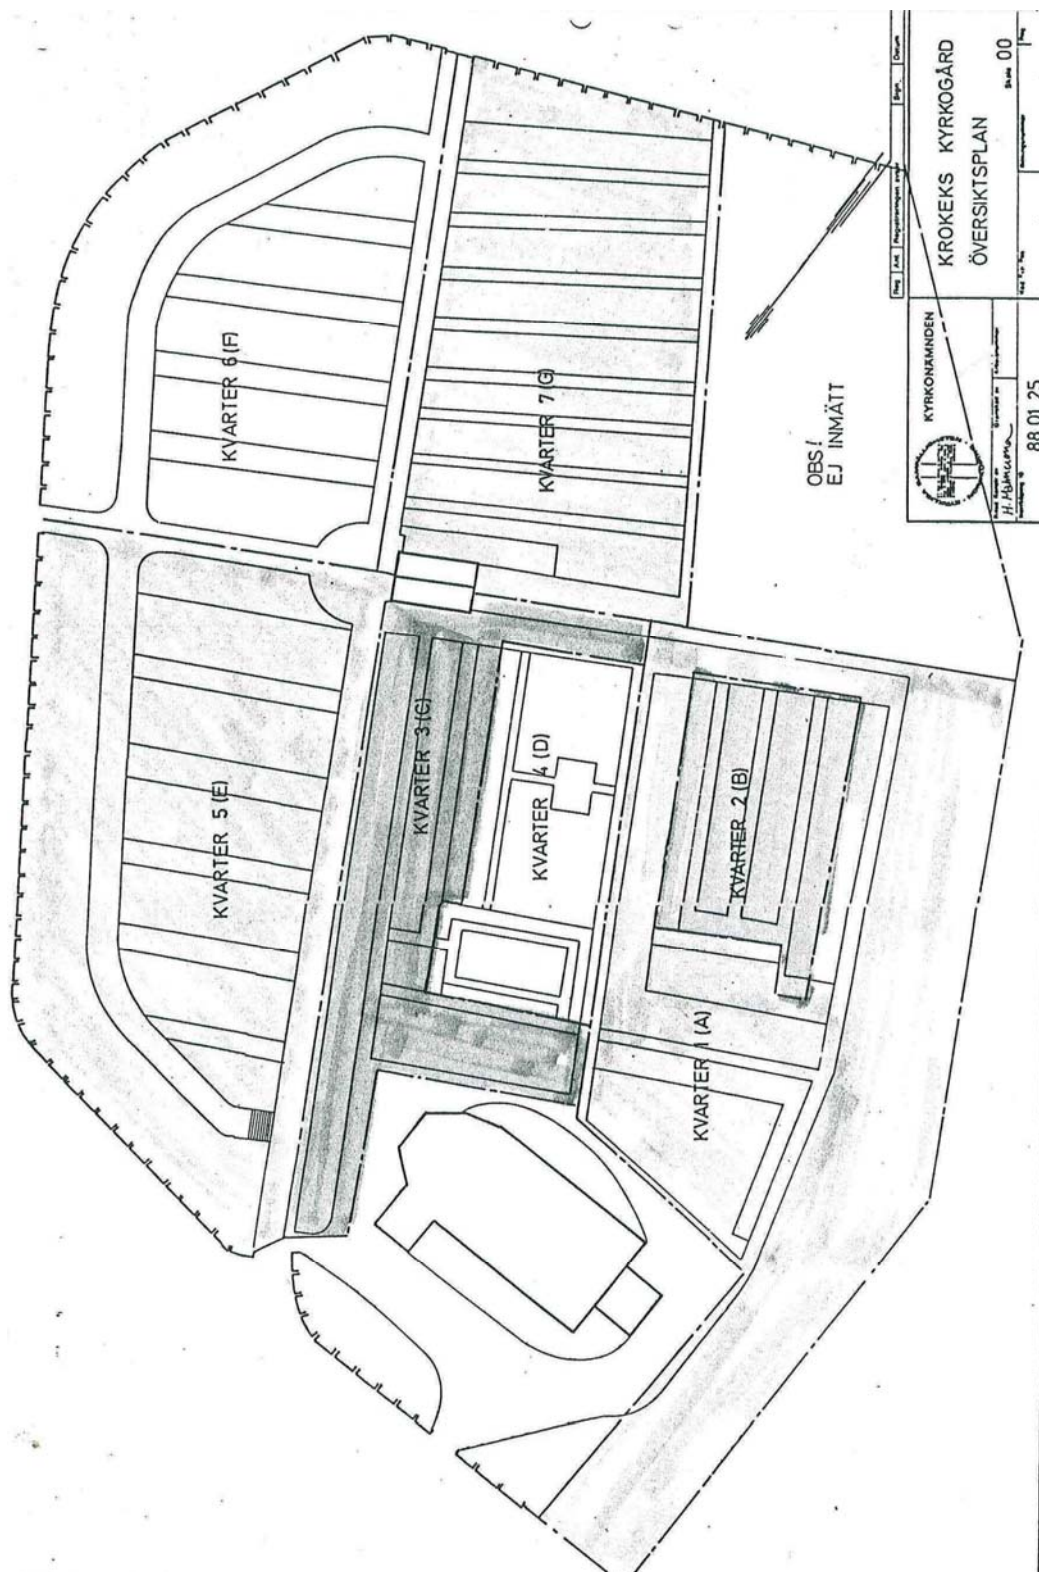
Kvartersindelningen på Krokeks kyrkogård. Gravkapellet ligger i mitten av kyrkogården, längs gången som går in från nordöstra sidan.

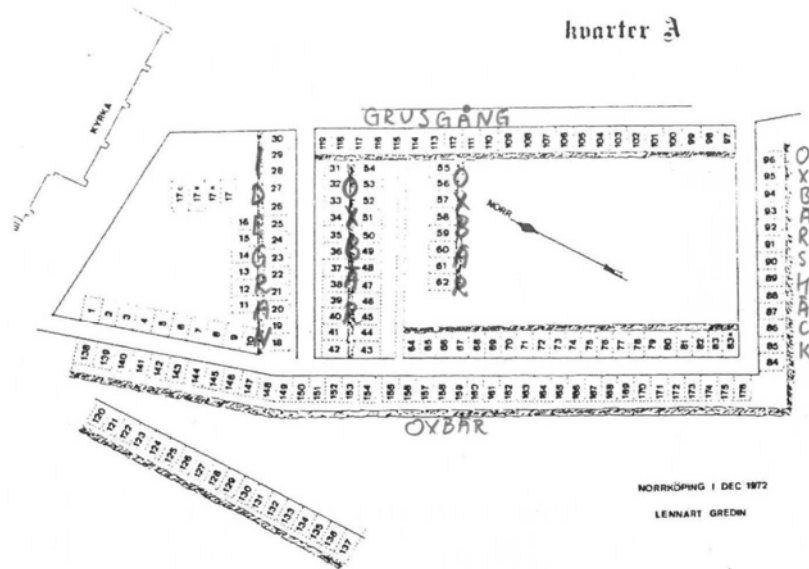
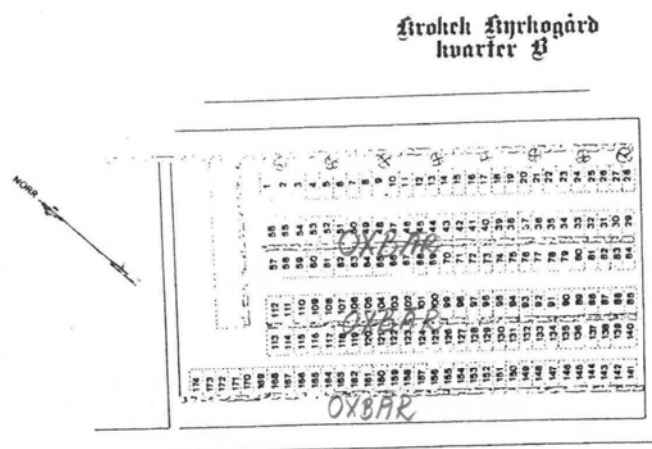
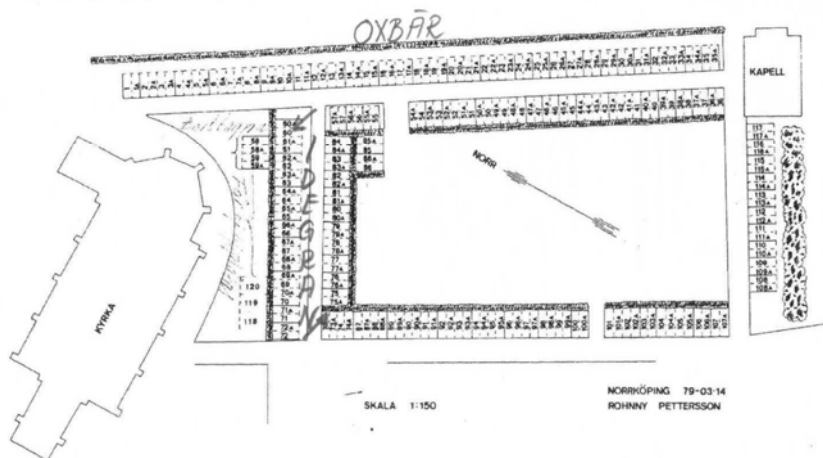
KROKEK KYRKOGRD  
KVARTER C:3

Kartorna visar vegetation i kvarter 1, 2 och 3.

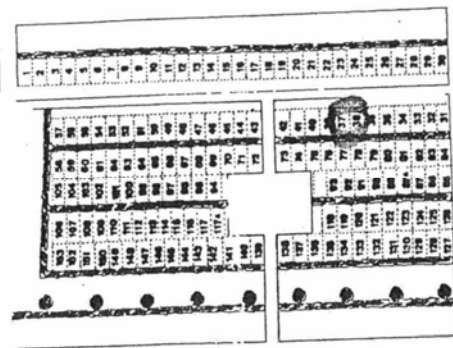
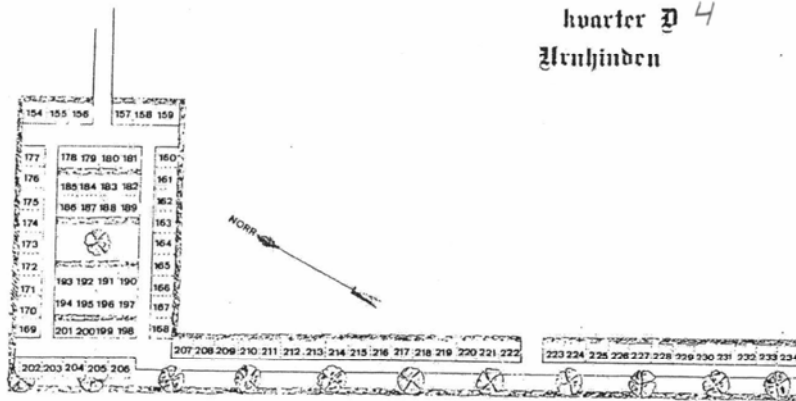
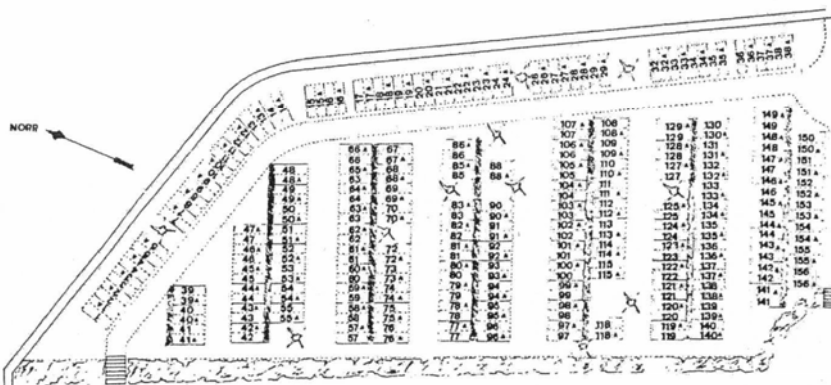
Kartorna visar vegetation i kvarter 4 och 5.

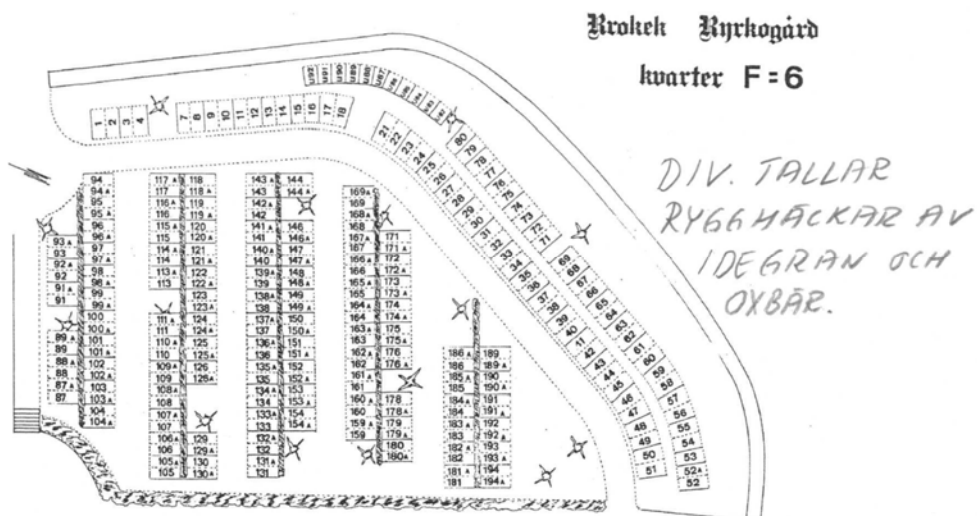
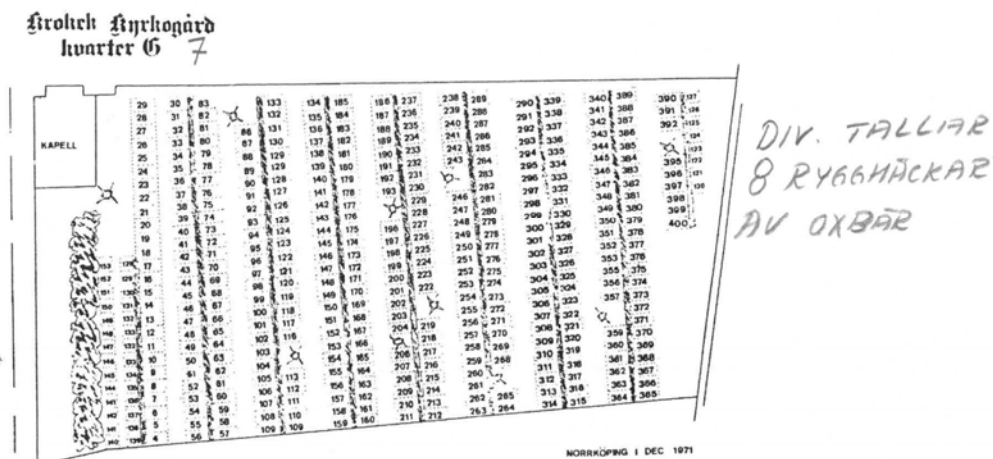
Kartorna visar vegetation i kvarter 6 och 7.

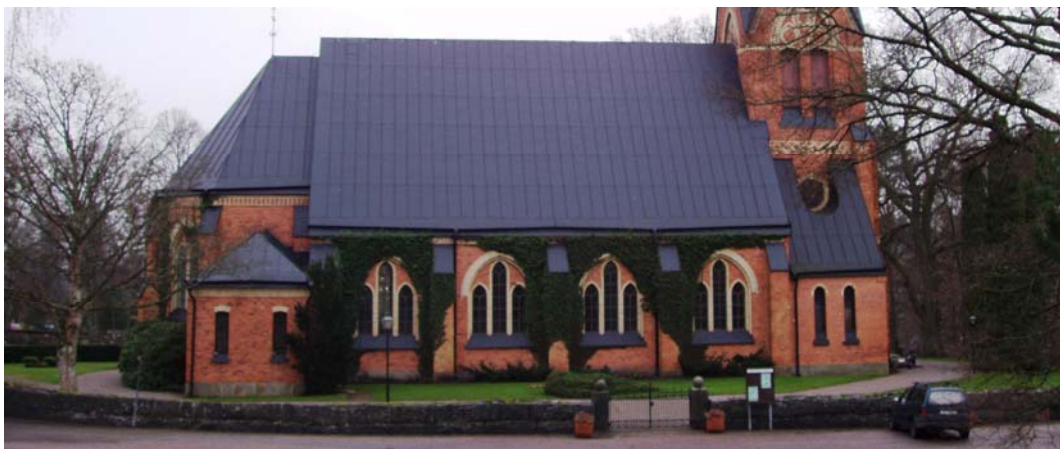
Runt tre sidor av kyrkogården löper en enhetlig mur i två nivåer av skarpkantad sten. Det finns fyra grindar som leder in till kyrkogården. Längs den västra sidan löper diverse olika sorters häckar.

*Krokeks kyrka, norra sidan med dess mur.*

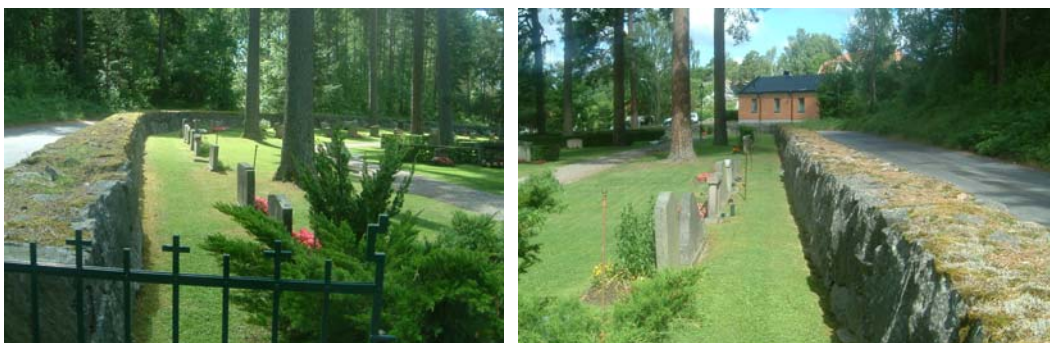
*Kyrkogårdsmuren runt den utvidgade delen.*

I väster omges kyrkogården av en häck av varierande slag. Från norr till söder räknat finns först en gles häck av hagtorn, ca 0,4 m hög. Därefter finns häckar av alm, syren och snöbär, alla dessa lika höga, ca 0,4 m. Dessa häckar finns endast på kortare sträckor förutom snöbärshäcken som täcker en större del. Vid den sista sträckan av kvarter 1 tar en häck av ek vid och fortsätter hela vägen ned förbi det ännu inte använda kvarteret och fram till södra sidan. Längs de övriga sidorna sträcker sig en mur, ca 1 m hög, av skarpkantad sten som är 0,5 x 1 m stor. Muren svänger lätt i nordöst och sydöst. En kortare sträcka i sydväst är byggd av huggen 0,2-0,6 m stor sten och avviker i karaktären.

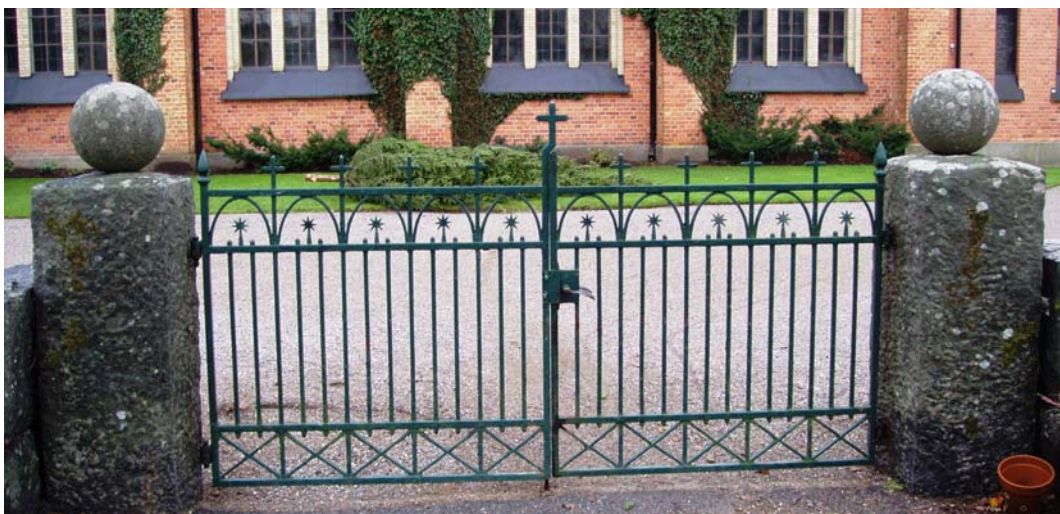
*Huvudingången på den norra sidan.*

Huvudgrinden finns i norr där en pargrind i järnsmide sitter mellan fyrsidiga granitstolpar. Stolparna kröns av stenklot. Grinden är grönmålad och ornerad med spjälor, kors och kryss i tre nivåer.

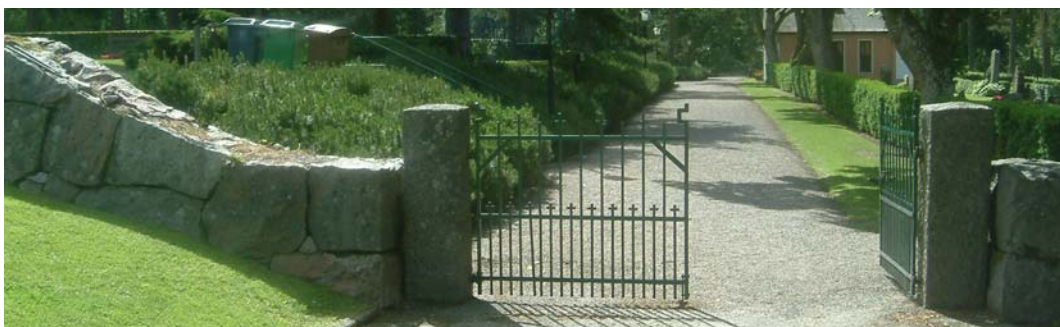
Till den utvidgade delen finns tre ingångar med likadana grindar. Direkt öster om den ursprungliga kyrkogården går en bred grusgång från en grind i norr till grind i söder. I båda ändarna finns pargrindar i järnsmide. Dessa är ornerade med kors i två nivåer mellan enkla fyrsidiga granitstolpar. En likadan grind finns mellan kv. 5 och 6, mitt framför gravkapellets port.

*Grind till den utvidgade delen, norra sidan. Gravkapellet skymtar till höger in i bild.*

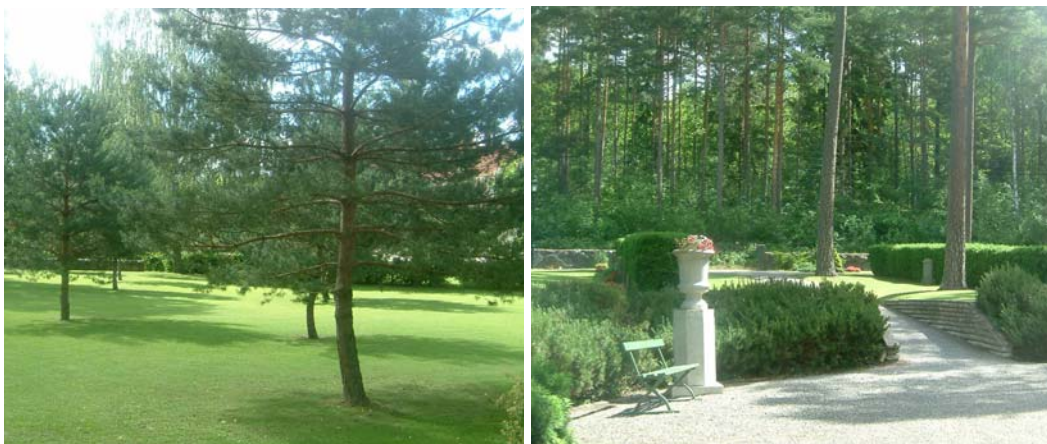
I utkanten av den gamla kyrkogården står en ursprunglig trädkrans kvar. Den saknas i väster och består i norr endast av en hög lönn. I öster står dock fyra höga lönnar och längs den södra sidan finns två lönnar. Den ursprungliga kyrkogårdens omgärdning bevaras också genom en 1 m hög idegranshäck i öster och en lika hög häck av oxbär i söder. På den nyare delen finns en häck av låga tallar öster om huvudgrusgången, vilken dels döljer höjdskillnaden mellan kvarter 5 och 6 och den ursprungliga kyrkogården. Hela den nya delen täcks av den gles spridning av höga tallar. I den outnyttjade delen är tallarna dock av betydligt yngre datum. Vid minneslunden och väster om denna står tre höga hängbjörkar.

*Vegetation med tallskog på den utvidgade delen.*

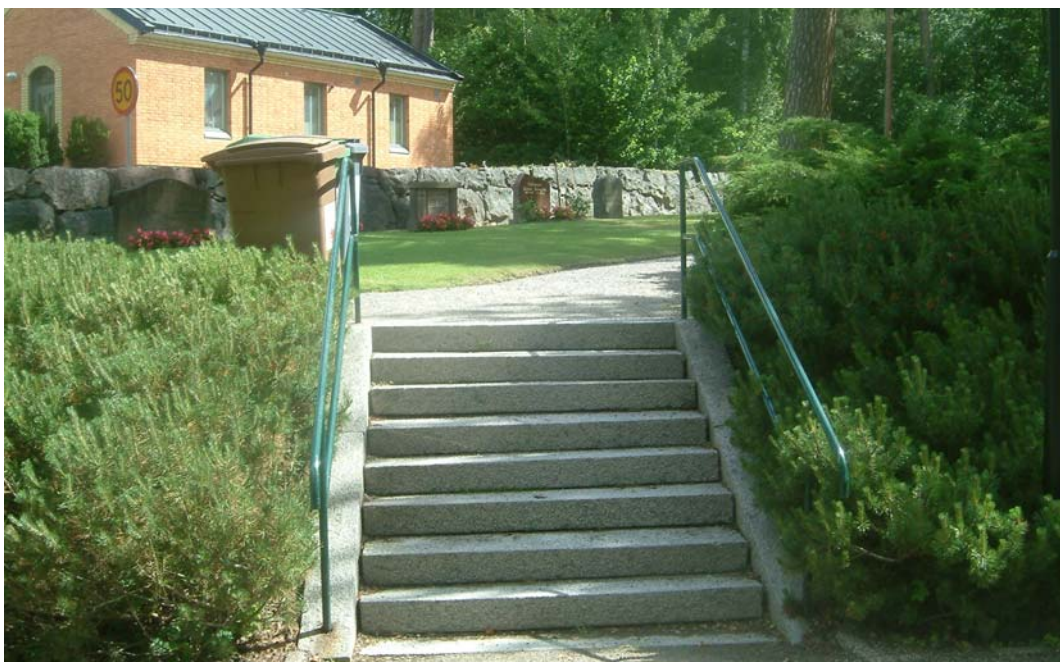
*Det finns höjdskillnader på kyrkogården. Trappen leder upp till kvarter 5.*

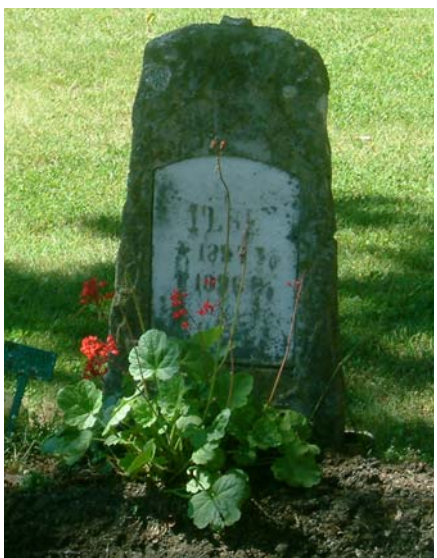
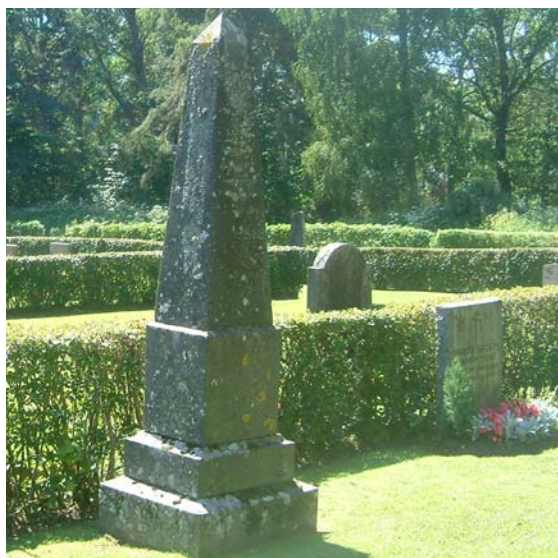
*Denna lilla gravvård från 1896 är den äldsta på kyrkogården. Den högra är en mer påkostad gravvård som benämns obelisk.*

I kvarter 1 finns flera äldre sorters gravvårdar. Bland annat finns en obelisk, en s.k. bautasten och en kalkstensvård som dessvärre har fått sitt kors avslaget. Denna vård från 1896 är för övrigt den äldsta på kyrkogården. Kvarteret innehåller en del höga smala vårdar i olika typer av graniter, gravvårdar typiska för tiden kring sekelskiftet 1800/1900.

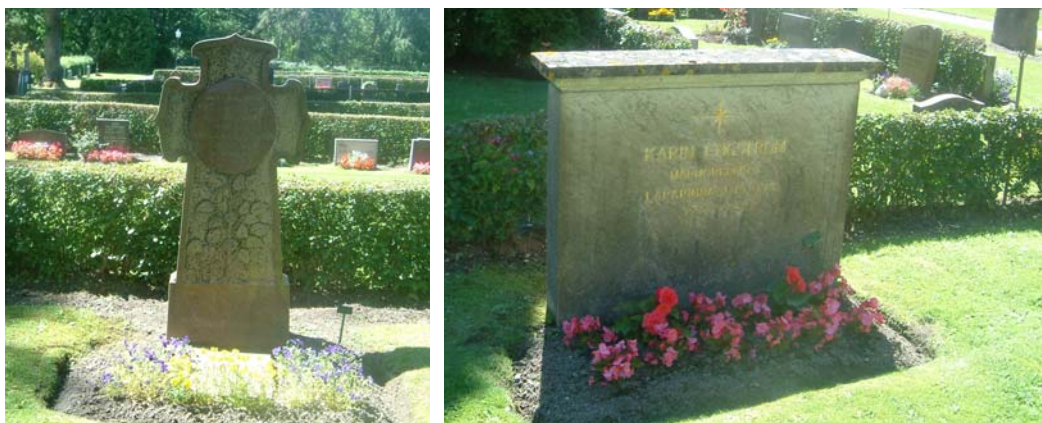
Kvarter 3 är liksom det första kvarteret ursprungligen avsett för köpta gravplatser. Detta leder till större och mer påkostade gravanläggningar. I den norra delen av kvarteret finns en del gravar över marmorbrukets, tegelbrukets och Kolmårdssjukhusets ledande personer, vårdar med högt lokalthistoriskt intresse. En del av dessa mer påkostade vårdar är tillverkade av Kolmårdsmarmor.

*Kors från 1935. Till höger en vård med anknytning till Marmorbruket. Rest över lärarinnan Karin Engström i Krokek.*

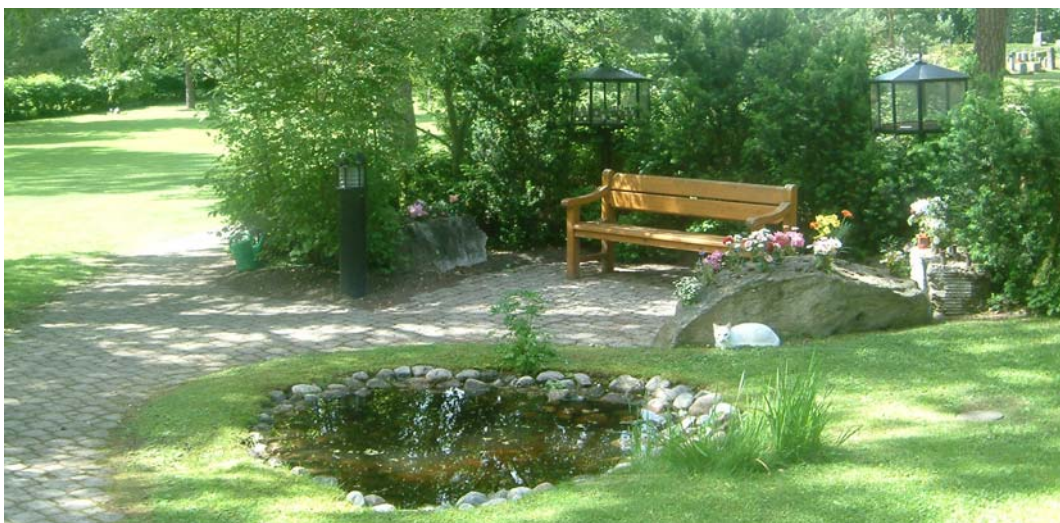
*Minneslunden med en liten anlagd damm, stenar med vaser för blommor, bänk och ljusskåp.*

Minneslunden är anlagd längst söderut i kvarter 7. I skuggan av två höga hängbjörkar finns en halvcirkel med olika häckväxter och framför denna en liten rund plattsättning med plats för en bänk. Runt om bänken finns tre naturstenar med borrarade hål för isättning av blomvaser. Bredvid dessa står två metallskåp för gravljus. Framför bänken finns också en liten damm byggd av små stenar.

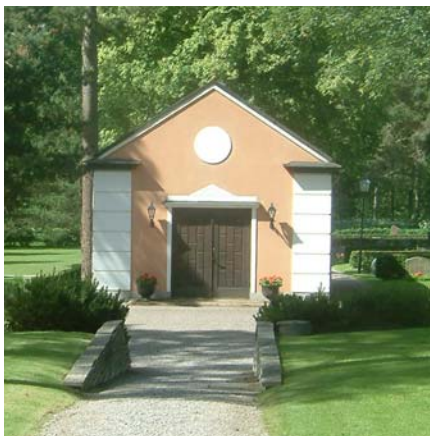
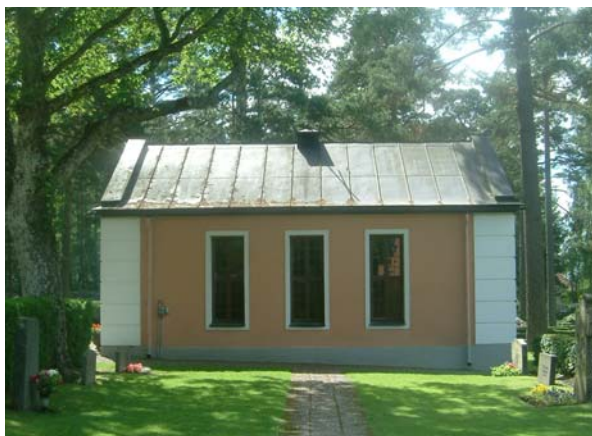
*Gravkapellet.*

Gravkapellet ligger i det sydöstra hörnet av den ursprungliga kyrkogården. Till skillnad från kyrkans nygotik är den uppförd i nyklassicism. Kapellet är rektangulärt med ingång på den östra gaveln. Fasaderna är rödbruna, slätputsade med vitputsade hörnkedjor, fönsteromfattningar och vita runda speglar överst på gavlarna. Det täcks av ett svartmålat plåtklätt sadeltak. Porten är en raksluten dubbeldörr av trä med brunbetsad kassettindelning. Interiören består av ett flackt tunnvalvt, ljusputsat tak. Golvet är av kolmårdsmarmor och i söder finns ett fanerat altare.

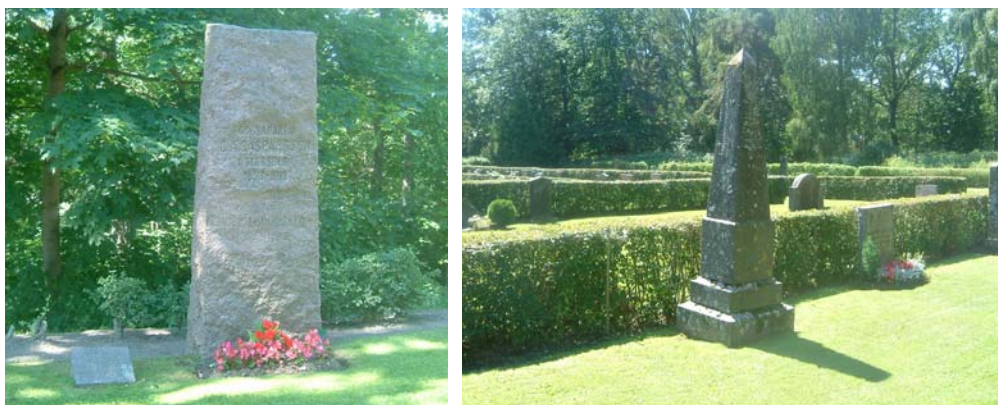
innehåller en del höga smala vårdar från tidigt 1900-tal, men de flesta av dem är ersatta av yngre moderna vårdar, vilket ger ett blandat intryck. En hög s.k. bautasten över godsägaren Casparsson från 1913 står mittemot kyrkans ingång, se vänstra bilden nedan.

*Vård nr 126 från 1913 samt vård nr 32.*

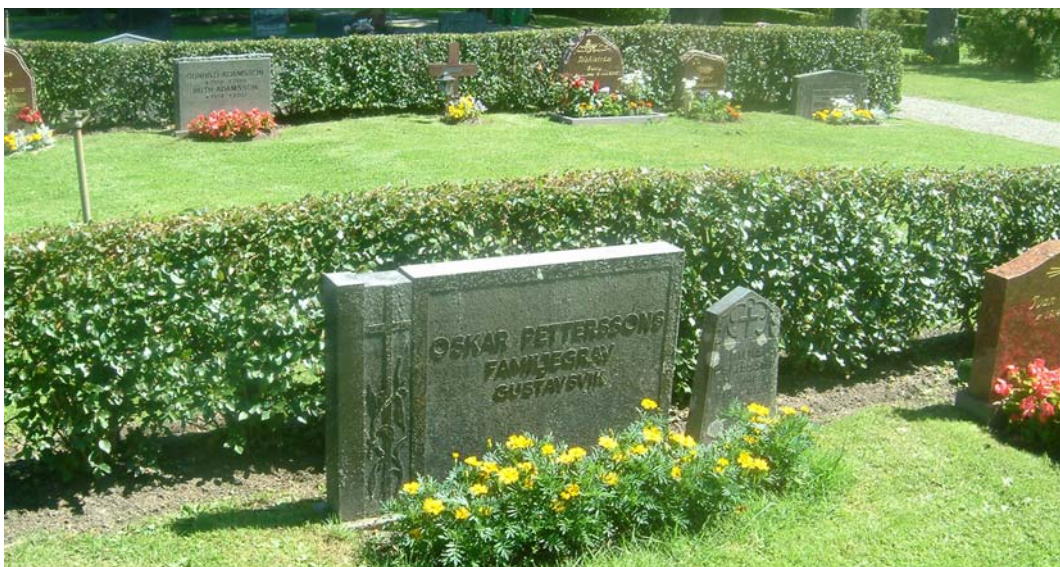
Nästan samtliga av gravvårdarna är från slutet av 1900-talet och början av 2000-talet. Karaktäristiskt för vårdar från den tiden är att de är låga och breda i olika typer av graniter. Titlar är ovanliga och förekommer i undantagsfall. De tre titlarna som finns är skogsförvaltare, adjunkt och f.d. sjukvårdskorpralen. Några enstaka linjevårdar finns bevarade. Systemet med linjegravar växte fram vid slutet av 1700-talet. Det innebar att begravningarna skedde på en linje varefter dödsfallen inträffade. På så vis kunde äkta makar och andra familjemedlemmar komma att begravas långt ifrån varandra. Från början innebar troligen inte systemet någon direkt "statuskillnad" men kom under 1800-talet att bli en gravform för dem som inte kunde eller ville betala för en gravplats. Systemet upphörde 1964 varefter flertalet gravvårdar togs bort på länets kyrkogårdar. Det är av vikt att dessa vårdar som finns kvar bevaras för att ordningen på gravläggningarna ska kunna följas och som historisk företeelse då de utgör ett inte längre aktuellt begravningsskick.

*I kvarter 2 finns huvudsakligen moderna vårdar utmed raka rygghäckar. Närmast i bild nr 138. Intill denna står en linjevård på höger sida från 1923.*

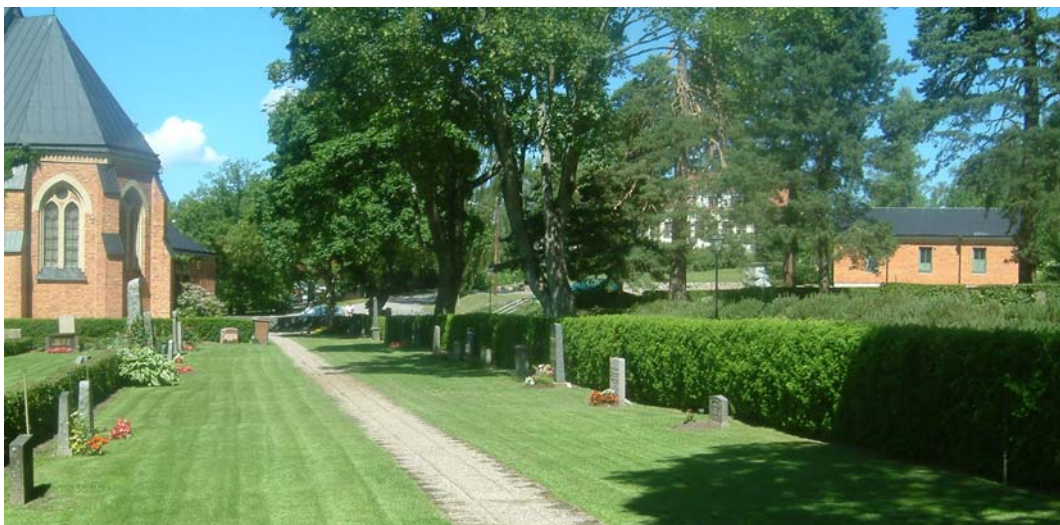
Kvarteret omges av en gång som är grusas på alla sidor utom i öster där den istället består av trädgårdsplattor.

*Kvarter 3 med en plattgång mellan gravraderna.*

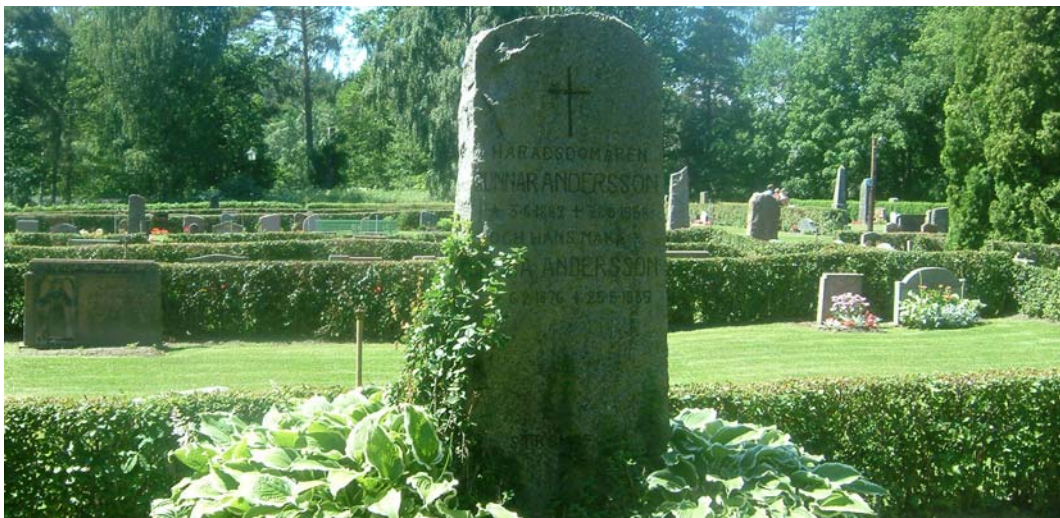
Några av de mer påkostade vårdarna är utförda i Kolmårdsmarmor, t.ex. den över marmorbrukets disponent. Bland de ovanligare gravvårdstyperna finns ett vackert kalkstenskors i sydöst och en s.k. bautasten, se fotot på nästa sida.

*Denna vård över häradsdomare Andersson från 1935 är ett exempel på en s.k. bautasten.*

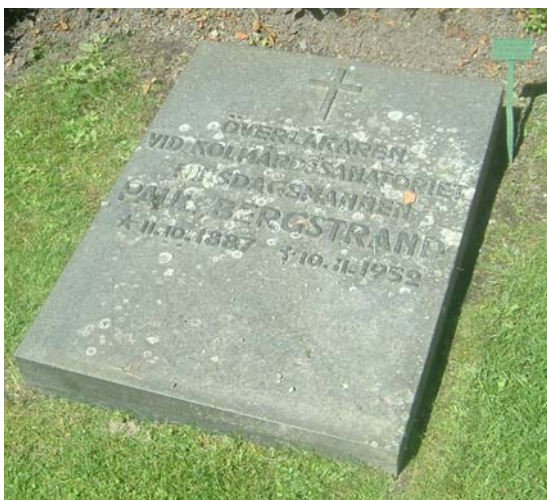
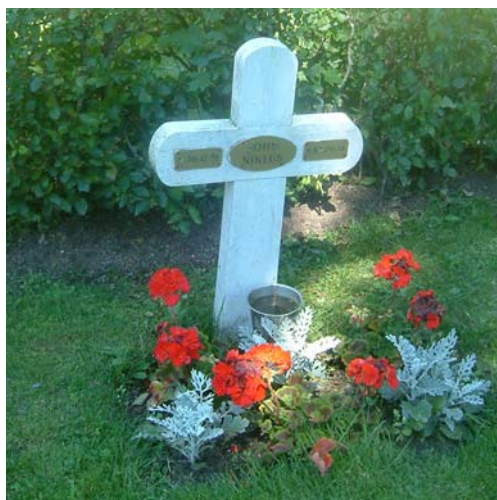
*Två exempel på gravvårdar i delen med urngravar. Till vänster en mindre häll över överläkaren vid Kolmårdssanatoriet/riksdagsmannen Paul Bergstrand, död 1952. Korset till vänster från 1982, står till minne över John Niklus, 7 år.*

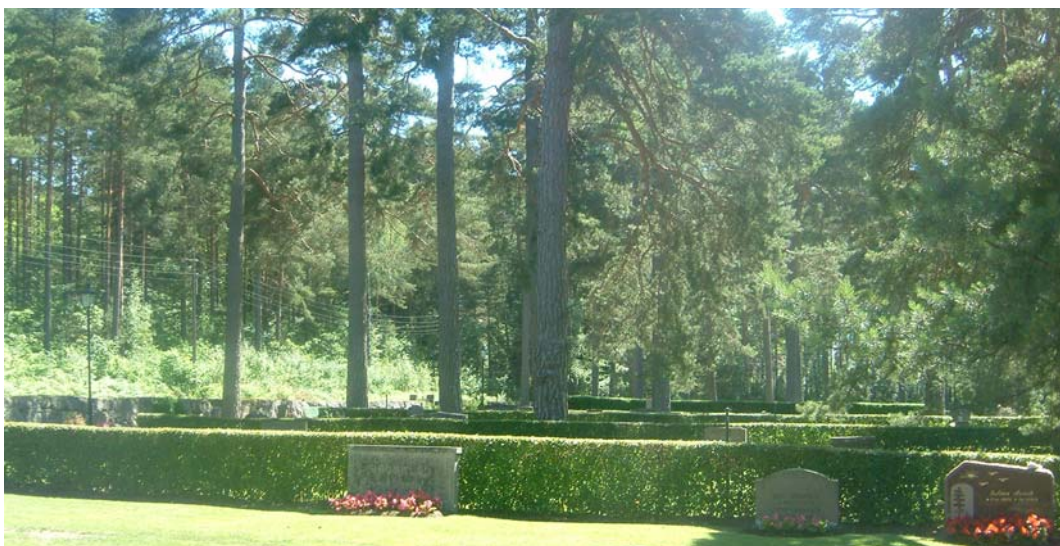
Kvarteret ligger i högt uppväxt tallskog och en gles spridning av höga tallar finns kvar. Detta ger ett intryck av en skogskyrkogård. Karaktärskapande är också den svagt svängda muren och de raka öst-västliga gravraderna med rygghäckar.

*Kvarter 5 med dess rygghäckar och höga furor.*

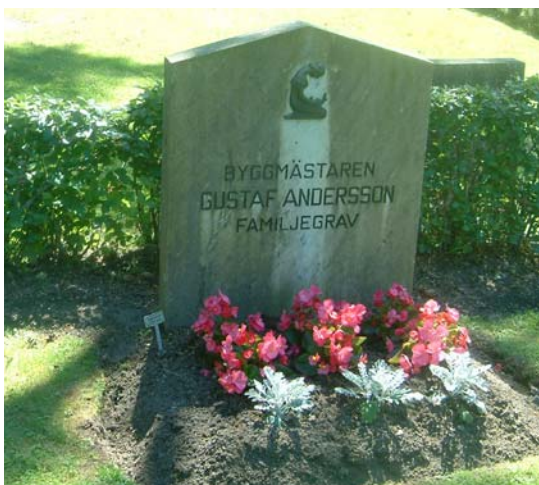
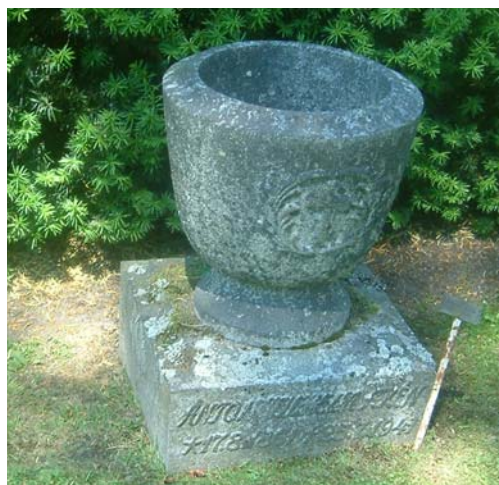
Kvarteret innehåller huvudsakligen låga och breda vårdar från 1950- och 1960-talet. Gravvårdar från senare decennier därefter infiltrerats bland dem. Tre av vårdarna har en titel. Dessa är inspektör, civilingenjör och byggmästaren.

*Exempel på två vårdar i kvarter 5. Till vänster byggmästare Anderssons familjegrav med en medaljong, samt till höger Axéns gravvård i form av en urna från 1941.*

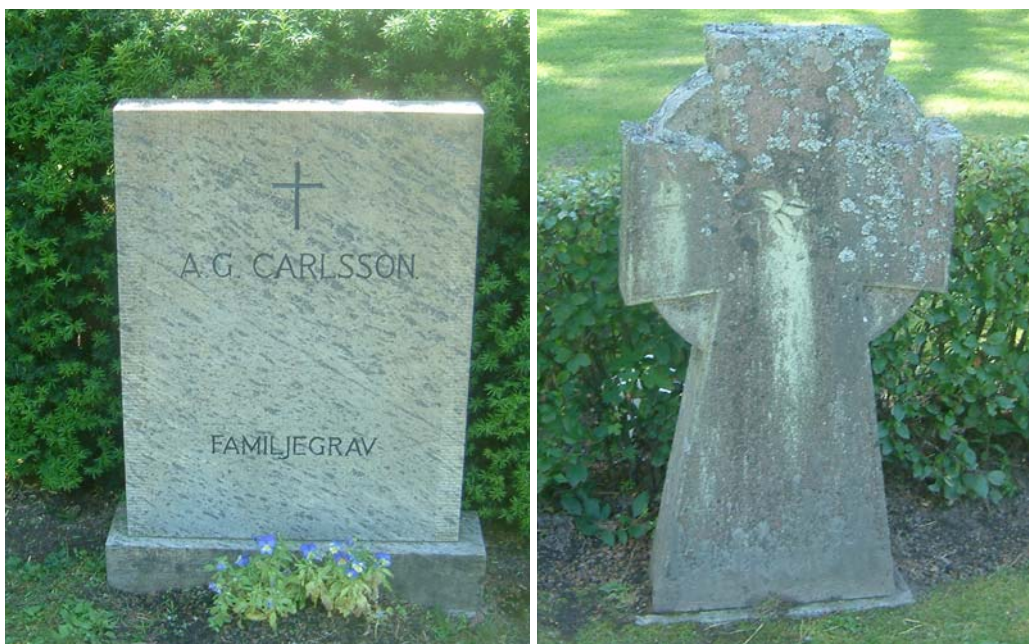
Kvarteret innehåller endast moderna vårdar med likartat utseende. Det finns två vårdar som skiljer sig något. Det är dels ett s.k. keltiskt kors samt en vård i kolmårdsmarmor. Ingen av vårdarna i kvarteret har någon titel.

*Vård i kolmårdsmarmor samt ett s.k. keltiskt kors från 1948.*

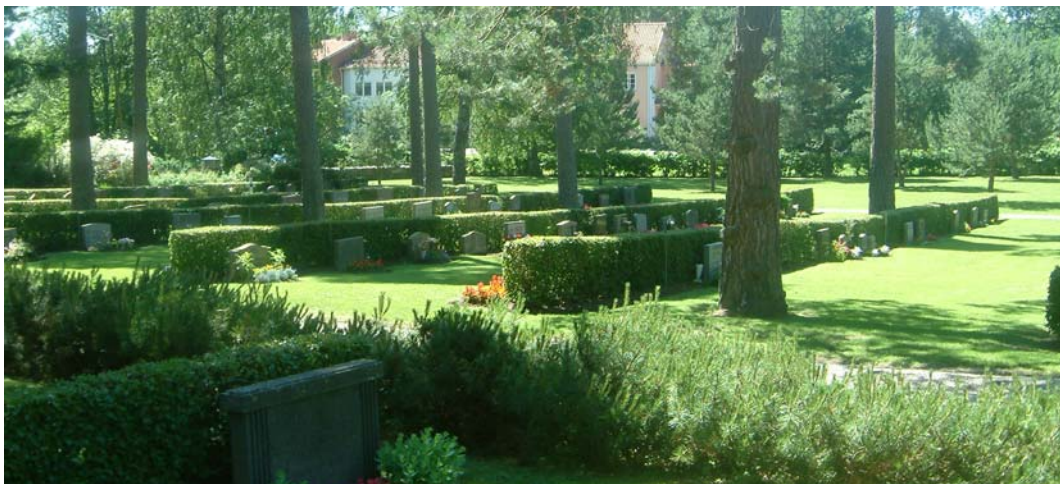
Kvarter 7.

Kvarteret består av sexton öst-västligt orienterade gravrader mellan åtta rygghäckar. Området är delvis klätt med höga tallar. Längst i norr intill gravkapellet finns två rader med urngravar.

Kvarteret har en gles vegetation av tallar. Samtliga åtta rygghäckar är av 0,6 m höga oxbärshäckar.

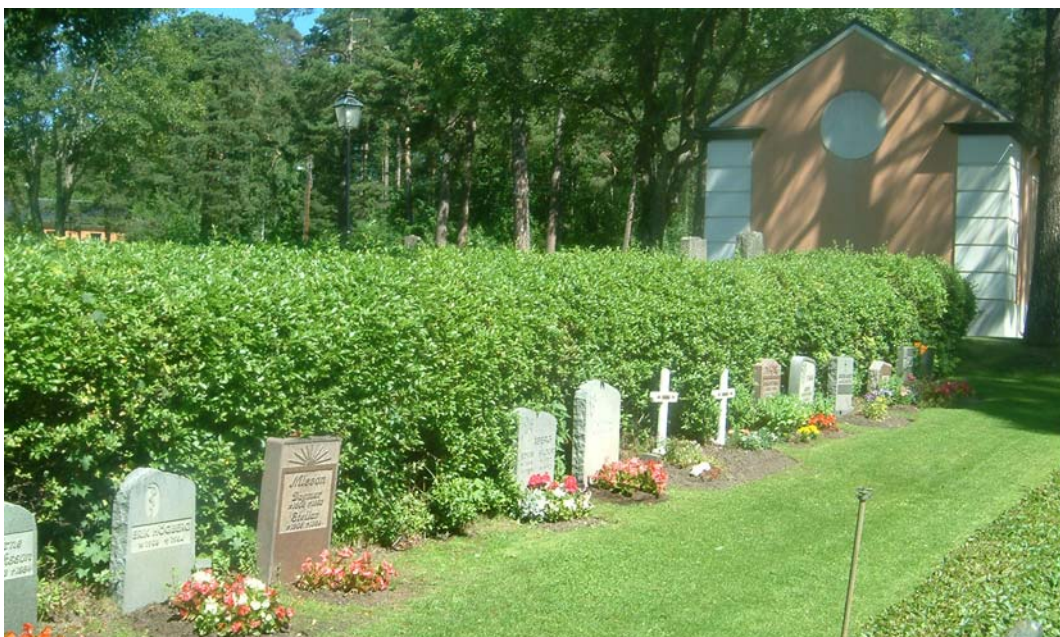
Urngravar framför gravkapellet.

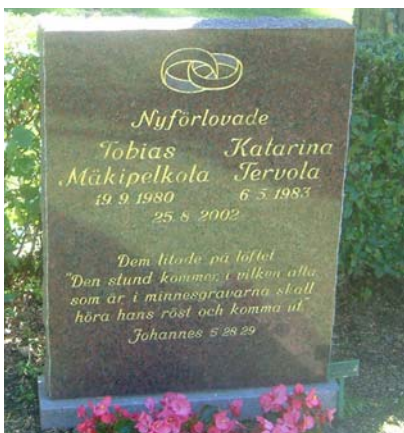
Gravvård från 2002, rest till minne av ett nyförlovat par.
