## KROKEKS KYRKOGRÅRD

*Kulturhistorisk kyrkogårdsinventering*

*Krokeks församling  
Norrköpings kommun  
Linköpings stift  
Östergötlands län  
2006*

ÖSTERGÖTLANDS LÄNSMUSEUM

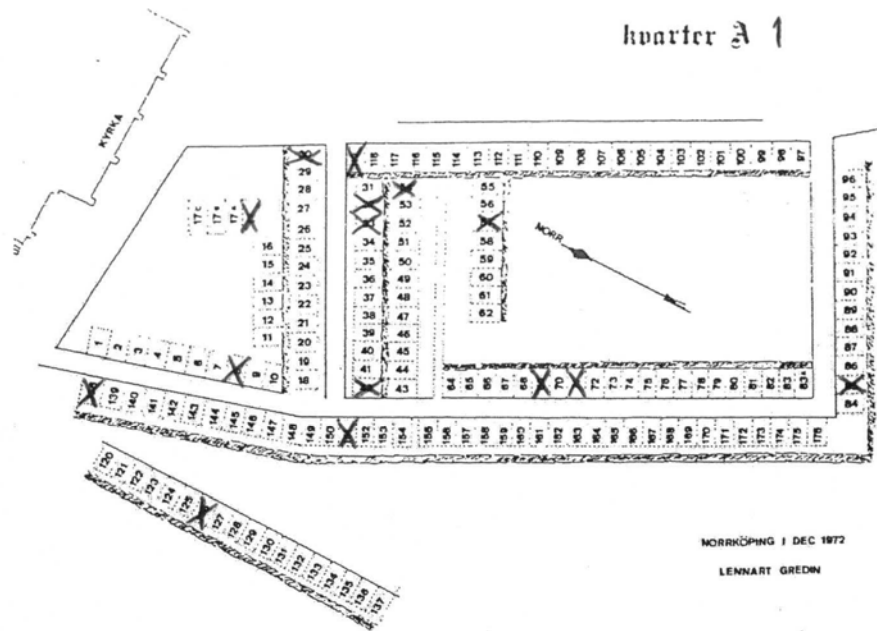
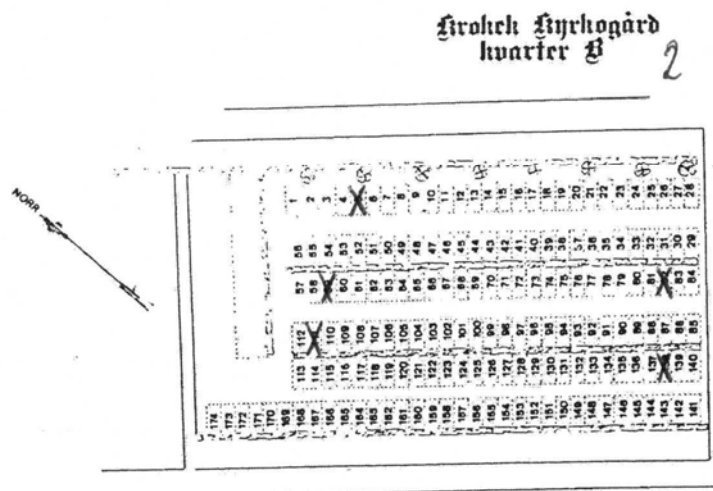
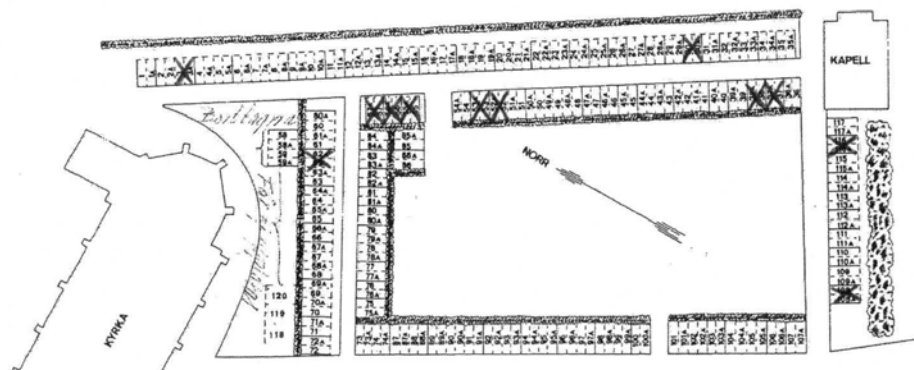
KROKEK KYRKOGRD  
KVARTER C-3

Exempel på kulturhistoriskt intressanta gravvårdar i kvarter 1, 2 och 3.

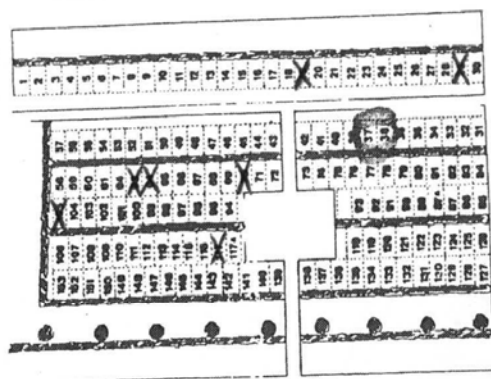
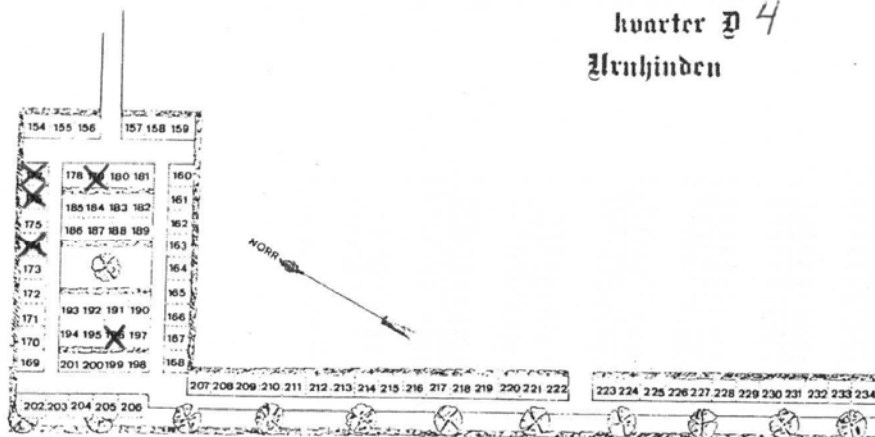
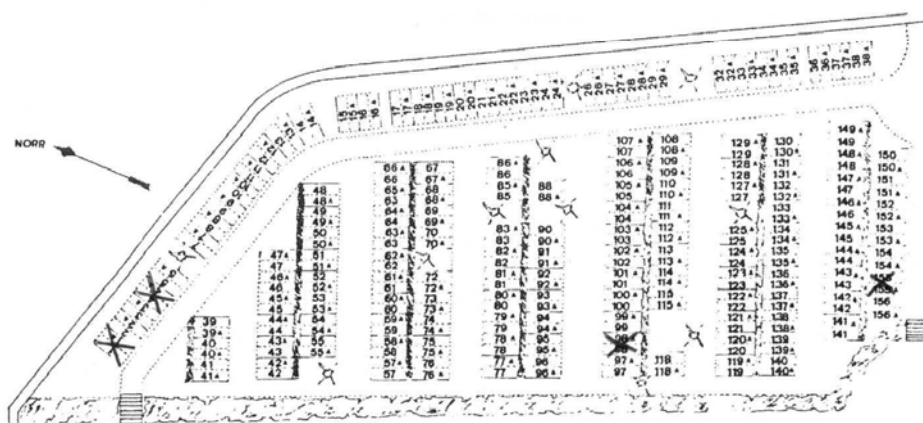
## kvarter D 4

Exempel på kulturhistoriska gravvårdar i kvarter 4 och 5.

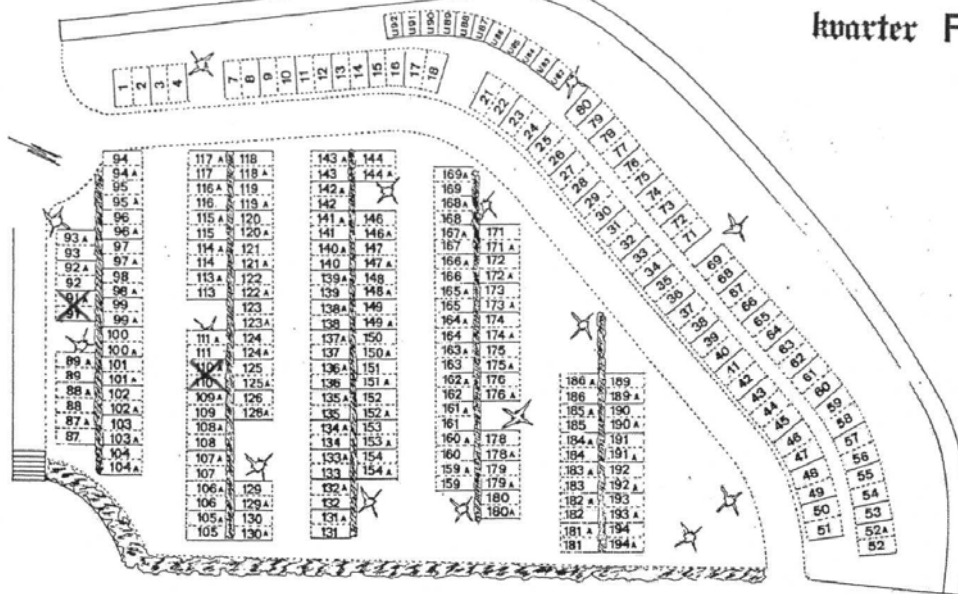
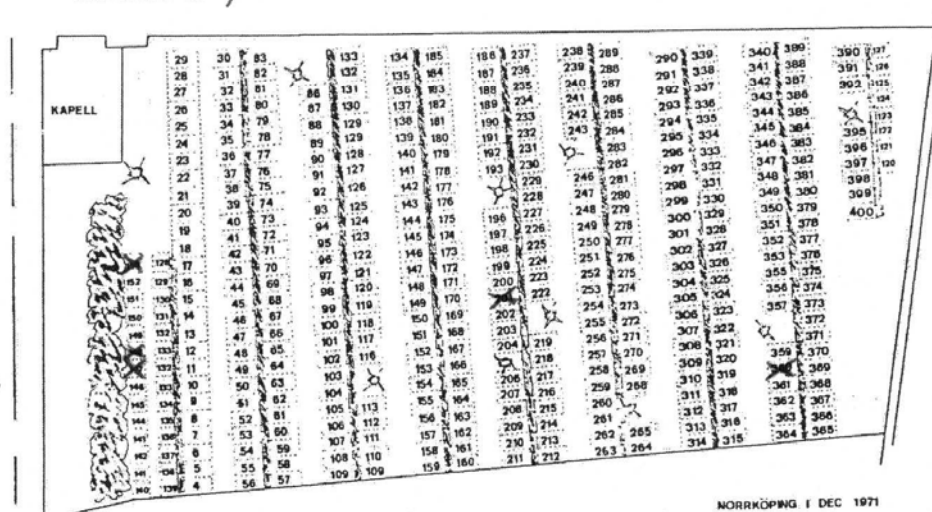
**Brokek Ryrkogård**  
**kvarter F=6**

Exempel på kulturhistoriskt intressanta gravvårdar kvarter 6 och 7.

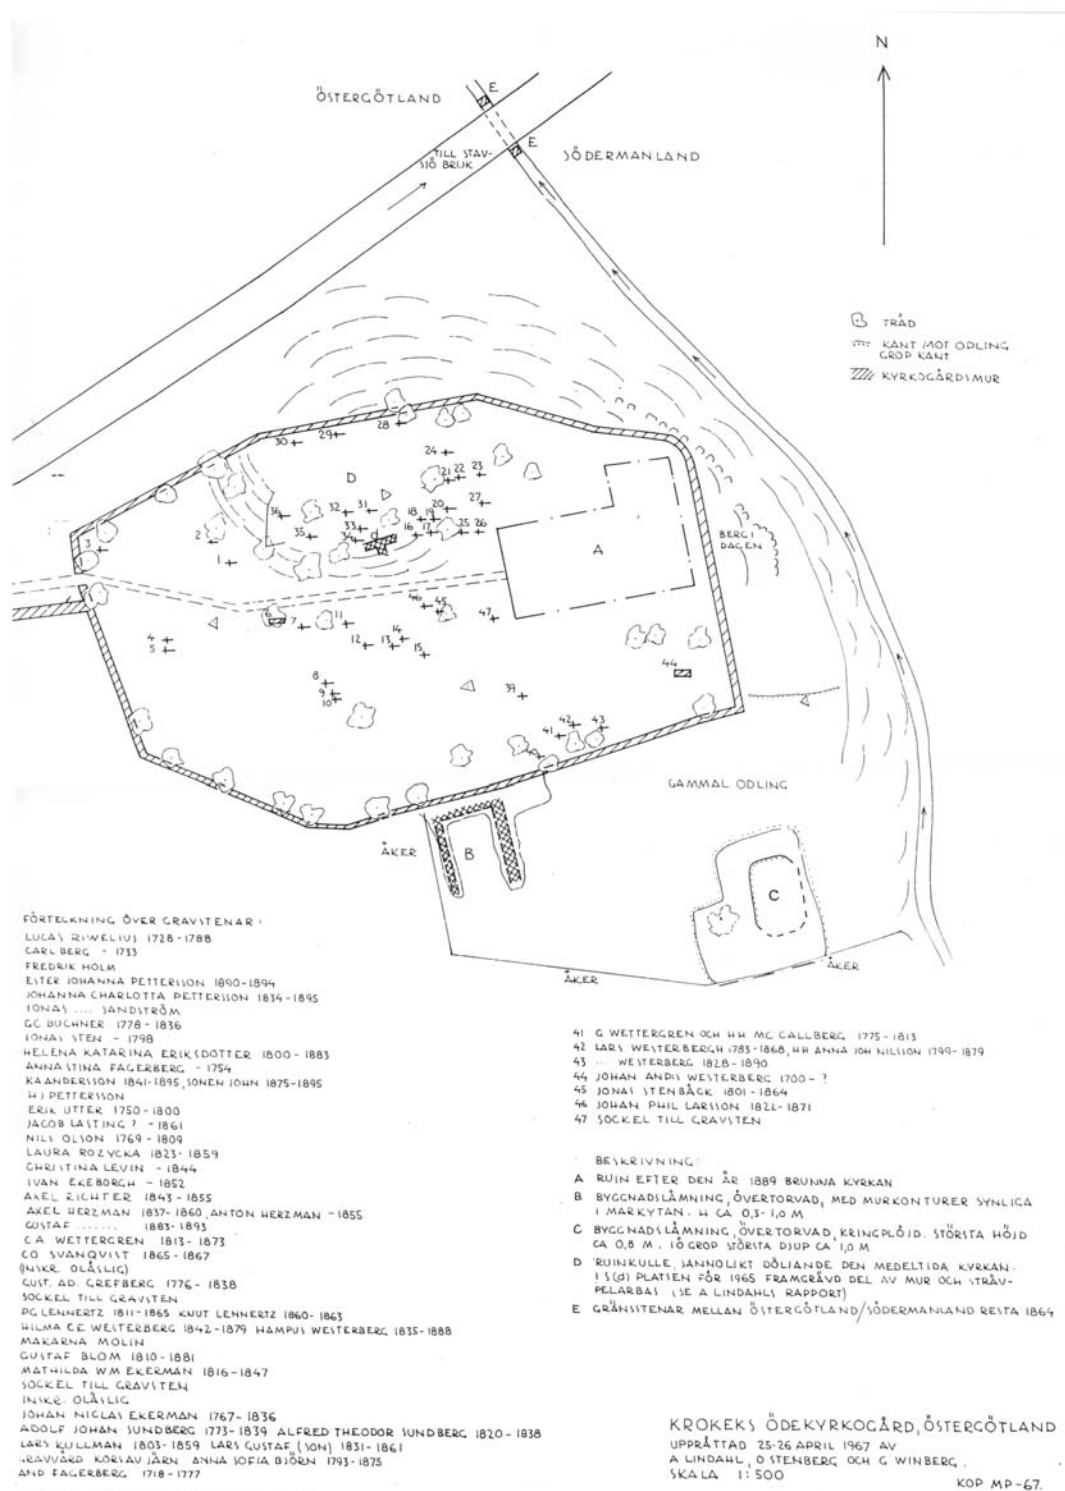
Karta över Krokeks ödekyrkogård. Listan avser de gravvårdar som finns bevarade.

Längst bak i rapporten finns en bilaga med en karta över ödekyrkogården, upprättad 1967.
