Kulturhistorisk karakterisering och bedömning

## **Ås kyrkogårdar**

*Ås socken i Gislaveds kommun  
Jönköpings län, Växjö stift*

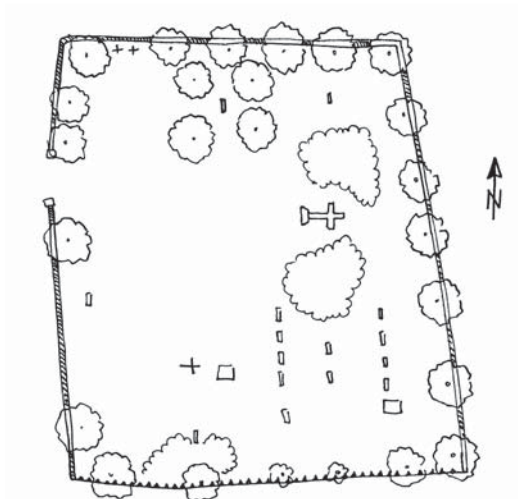
Ritning över ödekyrkogården, upprättad av författaren.

Ödekyrkogården ligger i den gamla kyrkbyn Ås. Den har en närmast kvadratisk plan och omges av en kallmur av block och hällar, överväxta med mossor. Muren har en höjd av ca 1,5 meter och är närmare 1 meter bred. I söder bildar muren en stödmur, flera stenar har rasat ut. I nordväst är en påtaglig skarv som kan vara resten efter en riven materialbod. Ingången är placerad i väster och har en smidd pargrind från 1700- eller 1800-talet, upphängd på sentida stolpar av kilad granit. Innanför kyrkogårdsmuren sträcker sig en trädkrans av stora gamla askar. Terrängen sluttar i sydost och ost. Den medeltida stenkyrkan har legat på kyrkogårdens norra hälft. Inget av grunden är idag synligt ovan mark. Koret markeras av ett högt ekkors från 1938 på en sockel av betong med marmorplatta. I slänten bakom korset är stora syrenbuskage.
