# Härslöv

Kulturhistorisk karaktäristik och bedömning

KRISTINA SIMONSSON, 2015-06-26

# Härslöv kyrka

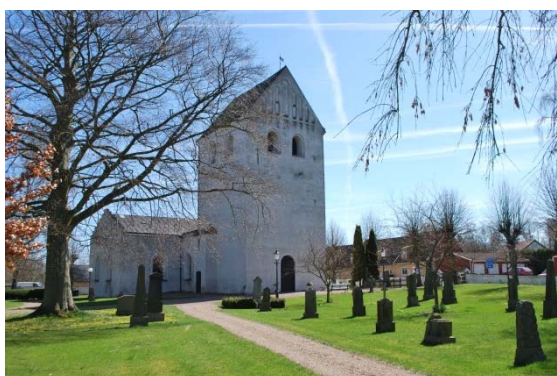
*Kyrkan från nordväst.*

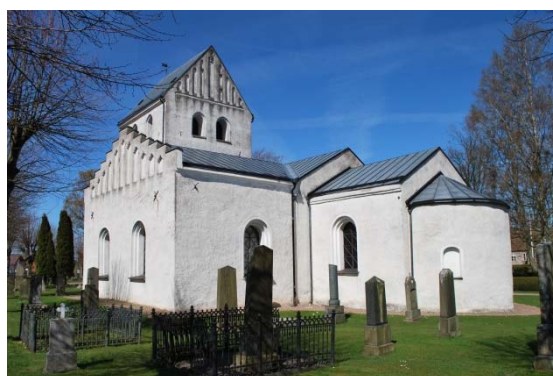
*Kyrkan från sydöst.*

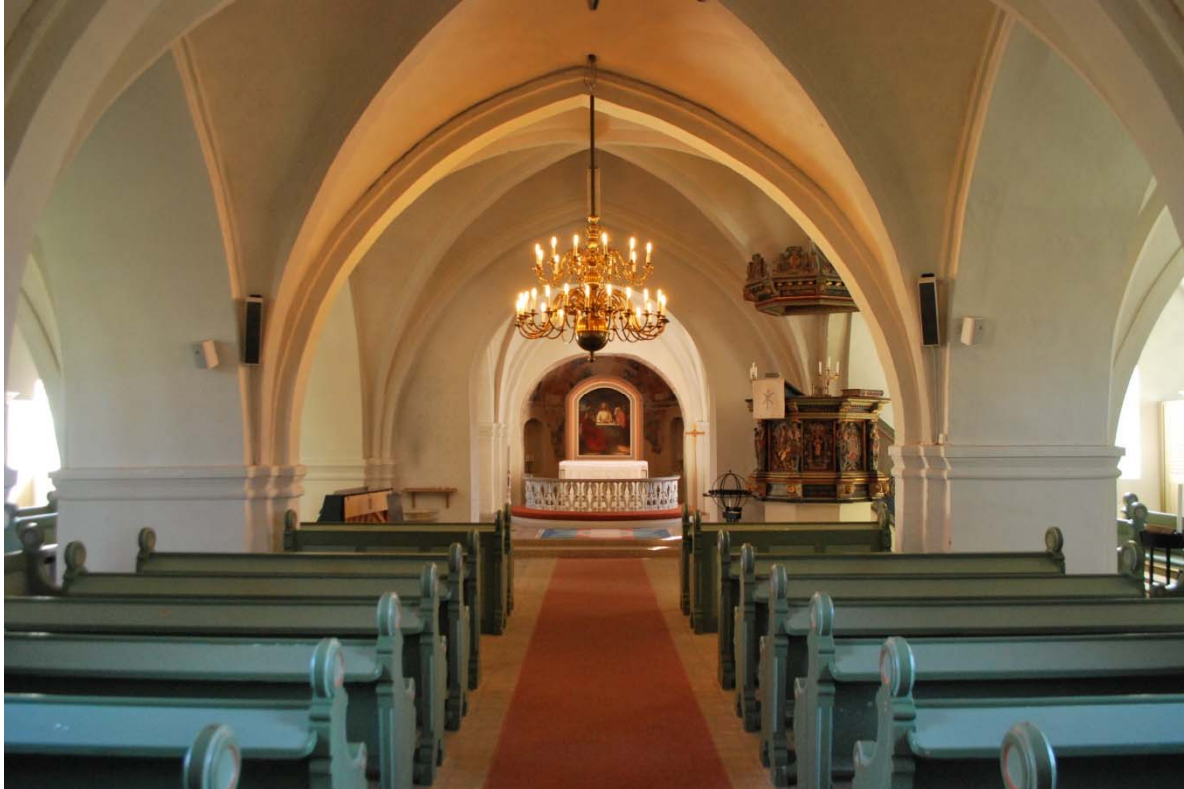
*Långhuset mot altaret i öster.*

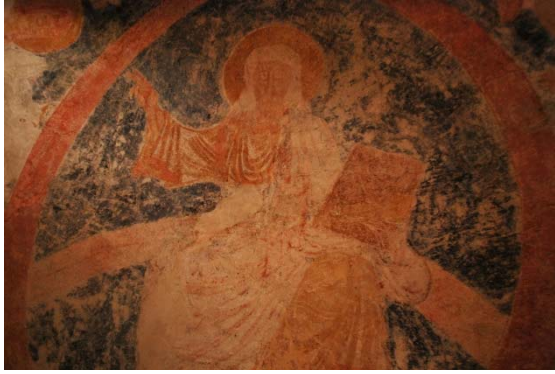
*Majestas Domini i absidvalvet. Romanskt måleri.*

Tribunbågen mellan kor och absid är låg och rundbågig. I absidväggen finns rundbågiga nischer efter igensatta fönster. Dessutom finns två frilagda nischer som haft anknytning till den medeltida gudstjänsten. Absidens hjälmvalv och tribunbåge är täckt med romanskt kalkmåleri. Motivet i absiden är "Majestas Domini", Kristus sittande på en regnbåge med livets bok i vänster hand och högra handen lyft i välsignelse, omgiven av en mandorla (mandelformad gloria). Utanför mandorlan avbildas fyra evangelistsymboler. Markuslejonet och Lukasoxen är vid sidorna om Jesus. Matteusängeln och Johannesörnen, avbildade i valvkappans hjässa, är små och undanskymda. Maria och troligen Johannes flankerar Jesus. Längre ner avbildas sittande apostlar. Målningarna är skadade av de tidigare dörr- och fönsteröppningarna.

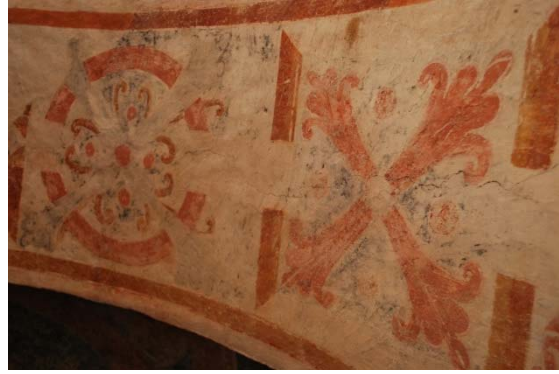
*Kalkmålning i tribunbågen.*

Tribunbågens undersida har målning med bårder och dekorationer av stiliserade växtformer. Enligt konserveringsrapport från senaste reoveringen 1978 är målningarna ursprungligen gjorda med kimrök, gulocker, engelskt rött, caput mortum och grönt (koppar). Dessutom finns en kraftig blå färg som eventuellt inte är original.

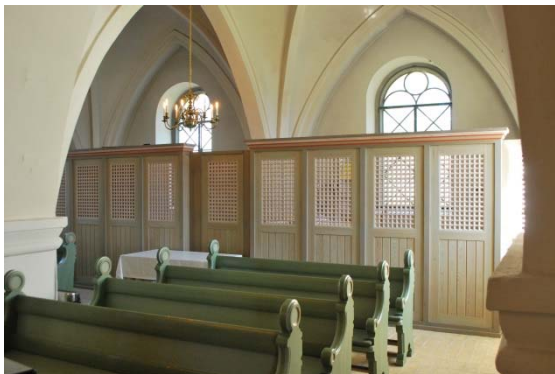
*Korsarmen mot norr.*

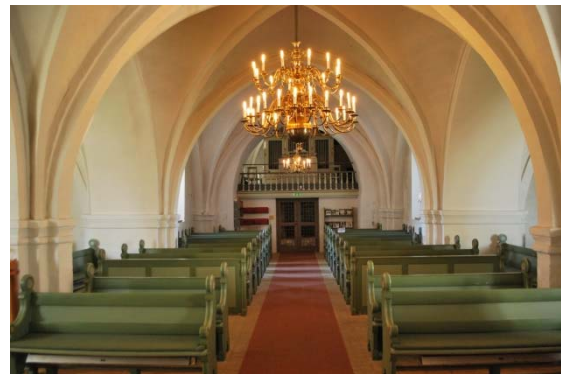
*Långhuset mot väster.*

Orgelläktaren nås från vapenhuset. Den har gråmålat brädgolv och täcks av ett kryssribbvalv med fyrsidiga ribbor. Väggar och valv har ytbehandling lika kyrkorummet. Läktarbarriären består av svarvade balusterdockor mellan en profilerad sarg och överliggare. Räcket är målat i grå kulörer med förgyllda accenter. Räcket är på senare tid förhöjt med en stålkonstruktion.

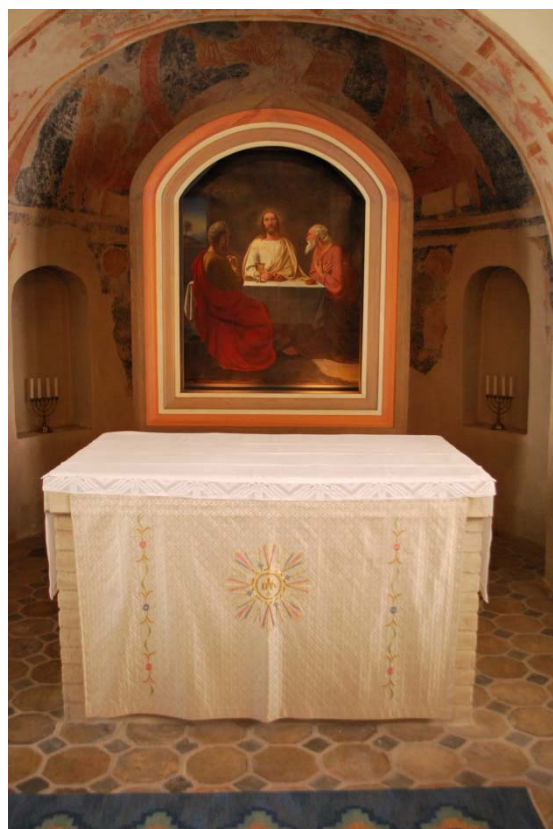
*Altaret och altartavlan.*

*Altaret*, från 1978 av Carl Axel Acking är murat av tegel och tunt putsat. Altaret är täckt av en mycket kraftig skiva av gotländsk kalksten med tandhuggen kant.

*Altartavlans* målning är utförd 1857 av den danska konstnären Christian Thörrestrup och föreställer Jesus och två av lärjungarna vid måltiden i Emmaus. En mycket känd skildring av måltiden i Emmaus är gjord av Caravaggio 1601. (Målningen skildrar den dag Jesus återuppstod från de döda och delade en måltid med två lärjungar i Emmaus. När brödet bröts kände de igen honom och då försvann han.) Tavlan omges av en rundbågig djup ram med infälld belysning. Altaruppsatsen står på ett murat podium bakom altaret. Inramningen och podiet är från 1978 av Carl-Axel Acking. Tavlan konserverades 1938 och 1979.
