Starby kyrka

Kulturhistorisk karaktäristik och bedömning

KRISTINA SIMONSSON, 2016-11-14

jais
arkitekter

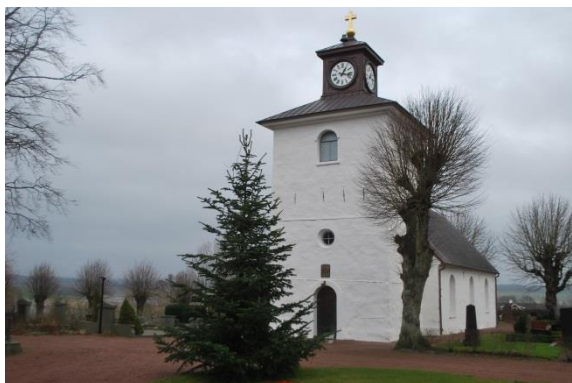
Tornet från sydväst.

Tornet har fyra rundbågiga ljudöppningar i klockvåningen. Öppningarna är täckta med

brädluckor klädda med zinkplåt i fjällmönster.

Långhus och kor har sadeltak, absiden ett tak som en halv kon. Tornet har tälttak och därovanför en kvadratisk huv. I huven sitter tornur åt alla väderstreck. Huven täcks av tälttak och kröns av ett förgyllt klot med ett kors. På tornhuvens tak mot väster finns en kyrkklocka upphängd. Samtliga tak täcks av kopparplåt i skivtäckning med förskjutna horisontella skarvar. Takavvatningen är av koppar med stuprör med skarpa böjar.

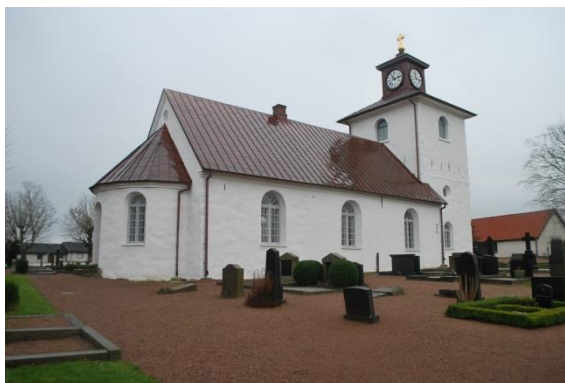
Kyrkan från nordost.

Kyrkan består av torn, långhus med kor och halvrund absid. Tornet är smalare än långhuset, koret är jämbrett med långhuset. De medeltida delarna är långhusets västparti, tornet är från 1819, kor och absid är från 1855.

Kyrkan är vitputsad, har rundbågiga öppningar, koppartak och torn med lanternin.

Kyrkans grundläggning är sannolikt en kallmur av gråsten. Murarna är av tegel i de medeltida delarna, tornet och de östra delarna är byggda av gråsten. Murarna avslutas utan sockel. Mot taket finns en gesims med raka utkragande lister som möter en underbyggnad av taket. På södersidan syns tillbyggnadens läge med en förändrad gesims. Tornet saknar takgesims, muren möter torntakets utsprång. Tornet omges av tre horisontella bandjärn. Torn och långhus har ankarjärn, raka och x-formade. Fasaderna är utan dekorationer, spritputsade medan fönster och dörrnicher är slätputsade.

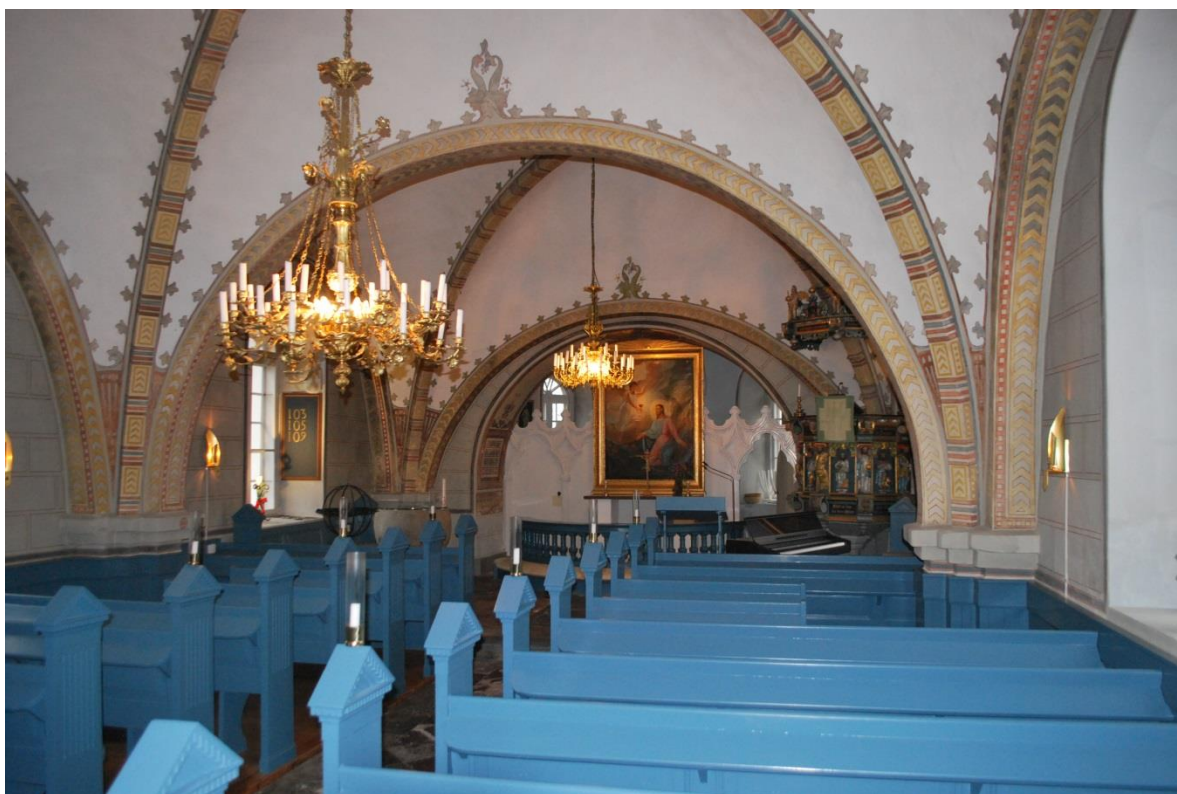
Långhuset mot koret.

Man kommer in i långhuset under orgelläktaren. Det enskeppiga långhuset har ett upphöjt kor i öster och en orgelläktare i väster. I absiden finns sakristian.

Bänkinredningen är öppen och står på ömse sidor om mittgången. Under bänkarna ligger brädgolv. Två glaslådor med belysning infällt i trägolvet visar ett underliggande äldre kullerstensgolv. Golvet i mittgången är belagt med kvadratiska kalkstensplattor lagt i diagonalt mönster med en fris längs bänkarna. Väggarna är putsade och målade med mönster av kvaderstenar med grå bottenfärg och rödbruna linjer. Längs nedre delen av väggen sitter en blå bröstpanel i samma färg som bänkarna. Långhuset täcks av två kryssvalv. Ribborna är fyrkantiga och vilar på tresprångiga pilastrar med kapital. Valven är relativt låga, sköld och gördelbågar är rundbågiga. Ribborna är målade med geometriska mönster. I valvkapporna längs ribborna är målat liljeformade dekorationsband. I korsmitten av valven är målat större bladformationer. Målningarna är från T Wåhlins restaurering 1912.

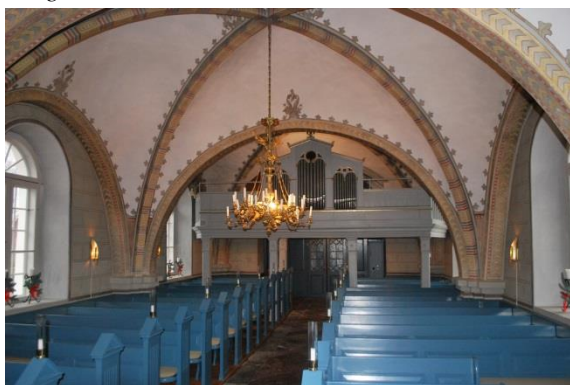
Långhuset mot orgelläktaren i väster.

I västra delen av långhuset finns orgelläktaren med en gråmålad tät träbarriär som är samkomponerad och delvis integrerad med orgelfasaden. Barriären är förhöjd med ett runt metallräcke. Läktaren är avfasad mot ytterväggen så att fönstren går fria. Läktaren bärs av fyrkantiga gråmålade pelare med enkla kapital. Taket, läktarens golv, har synliga balkar med mellanliggande brädor, målat i grått. Under läktaren står ett nytt stort utställningsskåp som ännu inte är taget i bruk.

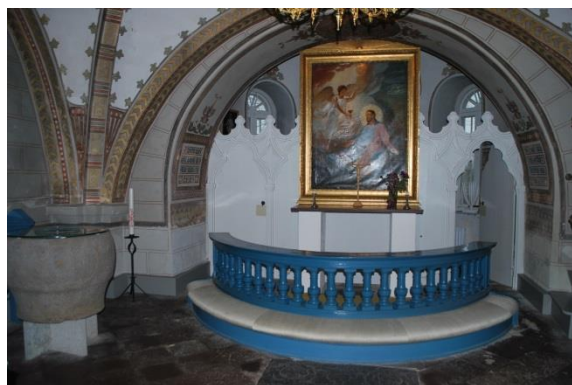
Koret med dopfund, altarpupsats och skrank.

Koret är upphöjt ett steg och har golv av kalksten lagda lika golvet i långhuset. En gravhäll från 1686 är infälld i golvet. Väggar och kryssvalv har bemålning som är lika långhusets. Predikstol och piano står på södersidan, och dopfunt och ljusbärare på norrsidan i koret. Ett vitmålat altarskrank i nygotisk stil med två dörrar infällda i dekoren avdelar koret från sakristian i absiden.

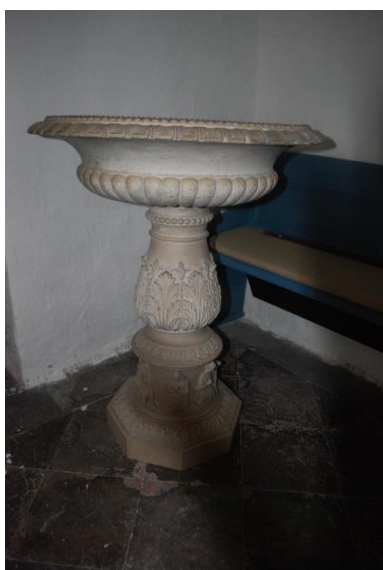
Dofunt av betong 1891.

Dopfund 2 från 1891 är av gjuten betong gjord av Lomma Cement. En åttkantig fot bär ett smalt skaft med en vid cuppa. Funten är dekorerad med bland annat bladformer och människofigurer. Mellan 1819 och 1891 användes en dopfund av trä.

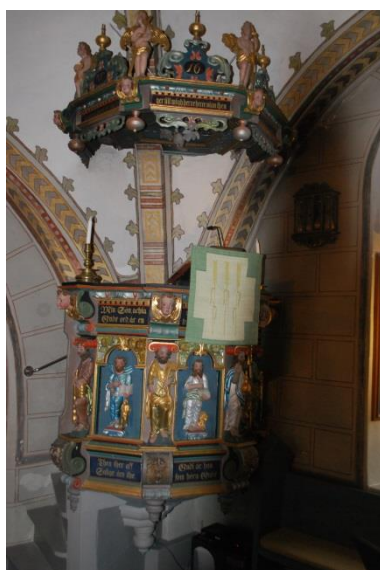
Predikstol.

Predikstolen dateras till 1668 enligt en räkenskapsbok. Den är ombyggd och ommålad flera gånger. 1912 gjorde fyra nya skulpturer till predikstolen. 1969 renoverades målningen. Korgen pryds av skulpturer av evangelisterna med attribut, apostlarna, änglahuvuden, fruktknippe och texttavlor. En baldakin krönt av gyllene änglar hänger över predikstolen.

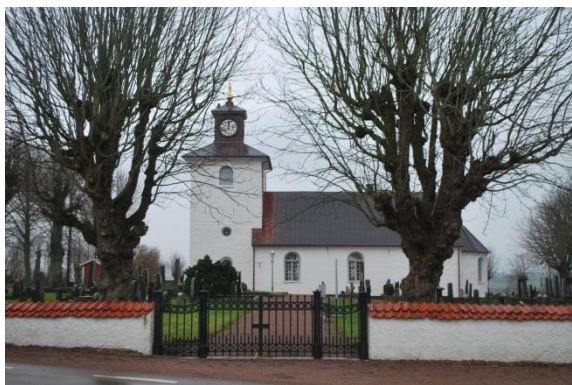
Kyrka och kyrkogård mot söder.

På karta från 1713 är kyrkogården kvadratisk och liten med kyrkan mitt i. Kyrkogården har senare utvidgats åt norr och söder och förmodligen senast med ytterligare ett område åt nordväst.

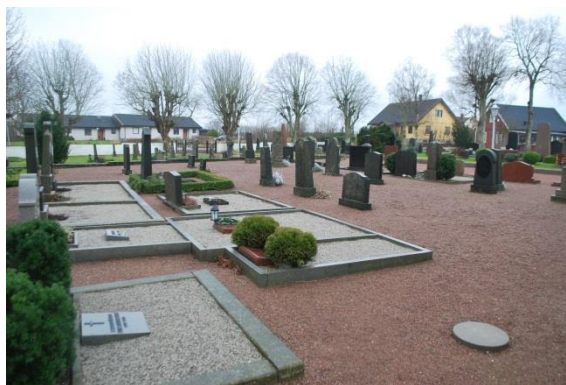
Kyrkogård söder om kyrkan.

Kyrkogården omgärdas av hamlade lindar. Mot vägen i söder avgränsas även en vitputsad mur som är avtäckta med röda tegelpannor. En dekorativ bred grind av gjutjärn sitter i muren. Kyrkogården nås även från parkeringen i väster. Mot norr sluttar ängsmarken ner mot dalsänkan med en slingrande översvämmande Rönne å. Kyrkan omges av gångar med singel. Kyrkogården är utan träd och högre växtlighet förutom trädkransen. Kyrkogården innehåller flera olika stilar. Stora delar är gräsbesådd med stenarna direkt i gräs, på andra delar står gravstenarna direkt i singel. På andra delar är gravarna omgärdade av buxbom och ett flertal är omgärdade av stenramar. Området längst i söder som är gräsbesådd innehåller ett flertal högresta stenar av svart granit. Vanligaste titeln är lantbrukare, men även titlar som prämförare, arbetaren och undantagsmannen förekommer. I nordvästa delen finns askgravplats och asklund, en rund gräsmatta med en sten med vattenspel och omgärdad av en idegranshäck.
