Bårslövs kyrka

Kulturhistorisk karakteristik och bedömning

KRISTINA SIMONSSON, 2015-12-04

Kvistofta församling, Helsingborgs kontrakt, Lunds stift
Bårslöv socken, Bårslöv 24:1, Helsingborgs kommun, Skåne län, Skåne

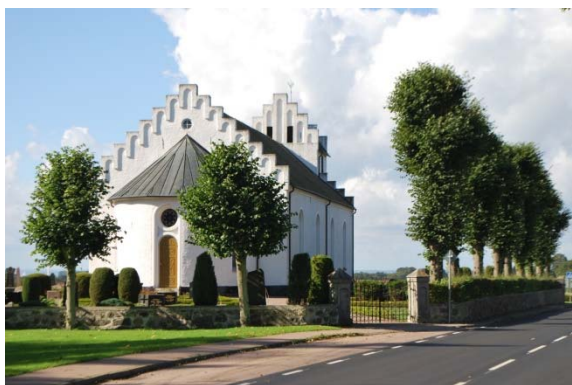
Fasad mot nordöst.

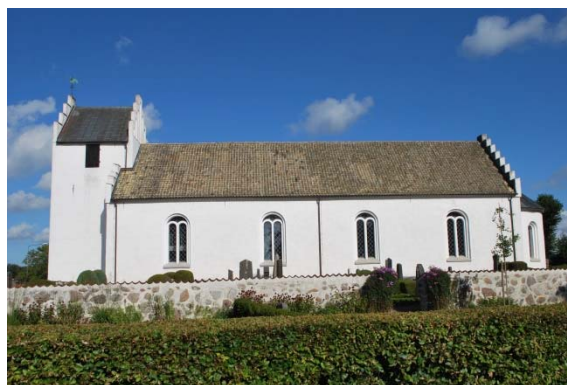
Fasad mot söder.

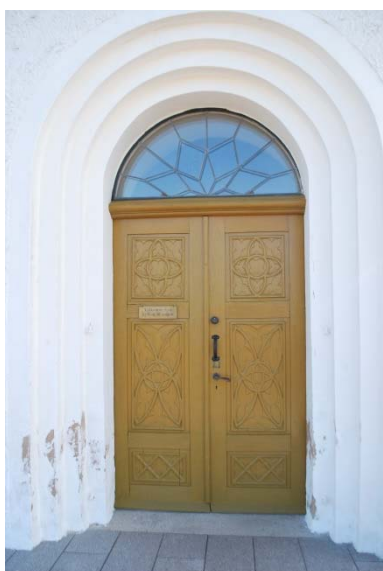
Entréport med reliefmönster.

Kyrkan har två ingångar som båda sitter i rundbågiga nischer, huvudentrén i väster i tornet och absidingången i öster till sakristian. Vid västentrén finns trappa och ramp av granit. Huvudentrén är en rak dubbeldörr med ett övre fönsterparti. Dörrbladen är dekorerade med utskuret mönster i relief i en stil som var typisk för Brunius. Absiddörren är en rundbågig enkeldörr med liknande reliefmönster.

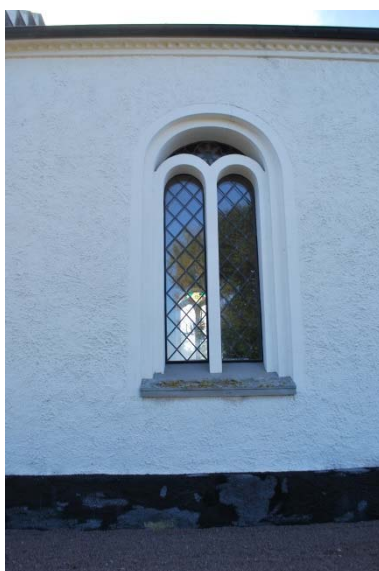
Fönster och takgesims med sågskift.

Långhus och absid har en svart sockel och en takgesims av tegel lagd som sågskift.

De åtta fönsteröppningarna i långhuset är stora, rundbågiga, i nischer med två språng. Fönstren delas i två lufter av en murad mittpost och ett bågformat övre fält.

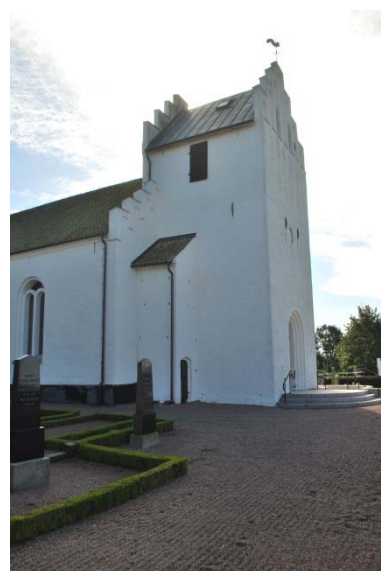
Tornet mot nordväst.

Tornets trappstegsgavlar har spetsbågiga blinderingsnicher. Inom två av nischerna finns ljudöppningar mot öst och väst. Två äldre ljudöppningar som är täckta med svartmålad brädluckor finns på tornets norr- och södersida.

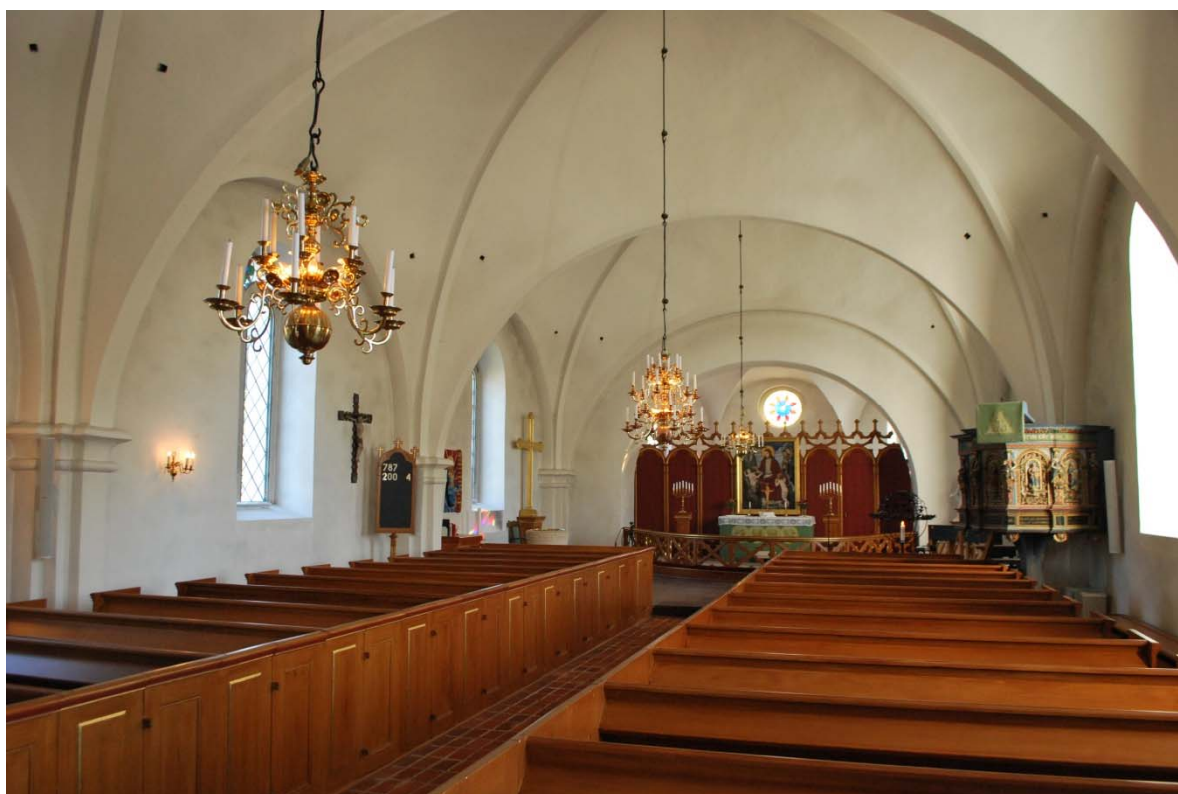
Långhuset mot koret.

Kyrkorummet täcks av fyra ribbkryssvalv vilande på tresprångiga pilastrar med kapital. Sköld och gördelbågar, triumf- och tribunbåge är alla rundbågade och relativt låga. I valvkapporna finns skvallerhål. Valven är en efterbildning av medeltida valvformer.

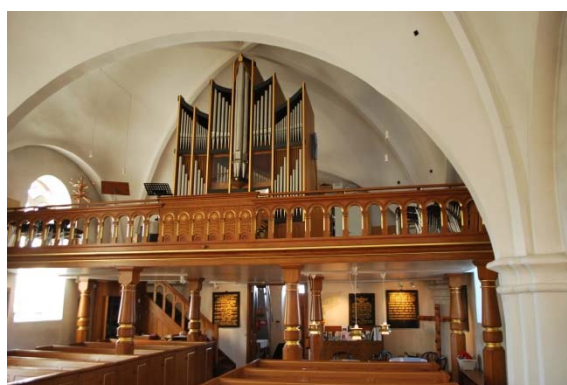
Orgelläktaren.

Orgelläktaren i väster bärs av pelare med tärningskapitäl. Taket är vitmålad pärlspont. Läktarbarriären liksom trappräcket består av genombrutna rundbågar. Orgelläktarens golv är belagt med linoleum och taket är ett av långhusets valv. Pelare, bänkar, räcke, altarring, skrank, orgelbarriär är genomgående ljus ekådrade med accenter i rött och guld.

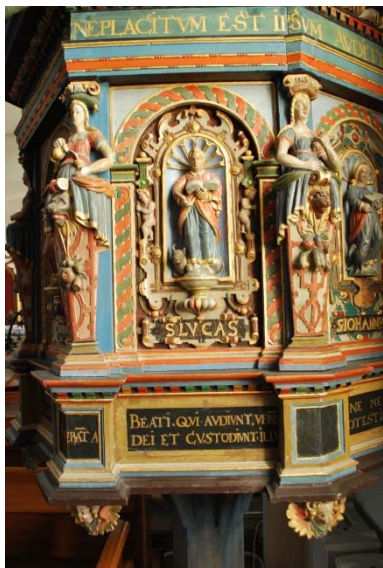
Predikstol.

Predikstolen av målad ek från 1598 är utförd med rik skulptur i renässansstil. Ursprunglig färg togs fram 1947 under tre lager övermålningar. Trappa och räcke är nya och ombyggda 1991. Korgens sidor har inom rundbågiga fält skulpterade bilder av Kristus och de fyra evangelisterna med attribut. Sidorna avdelas med joniska kvinnohermer föreställande dygdena. Hermernas nedre del är utsmyckade med maskaroner och fruktknippen.

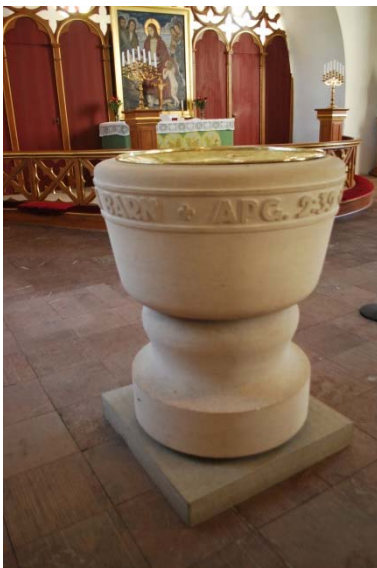
Dopfont.

Dopfonten av ignabergakalksten från 1939 är ritad av arkitekt Torsten Léon-Nilsson. Rund kittelformad cuppa med profilerad fot och kvadratisk fotplatta. I cuppens ovkant finns inskription i relief.
