## Byggnadsbeskrivning – Issjöa missionshus

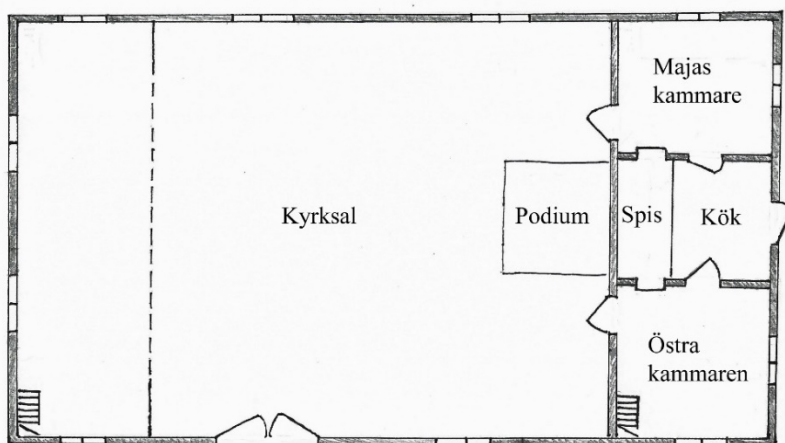
OBS! Skissen är ej skalenlig

Skiss av Helena Lundgren, Länsstyrelsen i Kronoberg, 2021-11-30

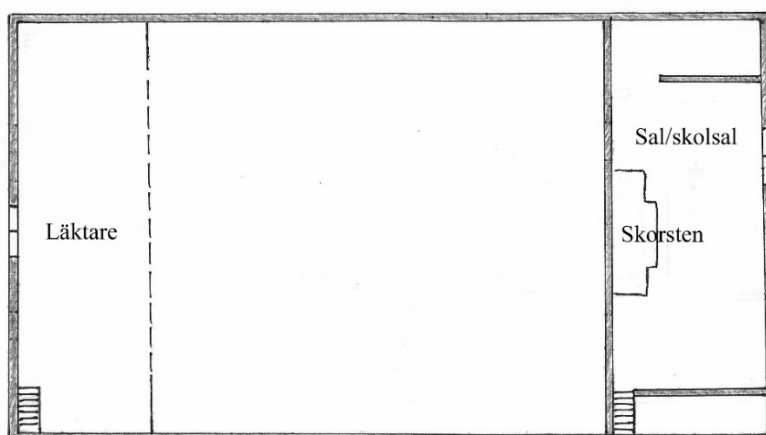
### Issjöa missionshus, Vindsvåning

OBS! Skissen är ej skalenlig

Skiss av Helena Lundgren, Länsstyrelsen i Kronoberg, 2021-11-30
