Hulterstad kyrkogård

Hulterstad församling, Växjö stift, Kalmar län

Kulturhistorisk inventering av kyrkogårdar/
begravningsplatser i Växjö stift 2006

Magdalena Jonsson
Kyrkoantikvariska rapporter 2006, Kalmar läns museum

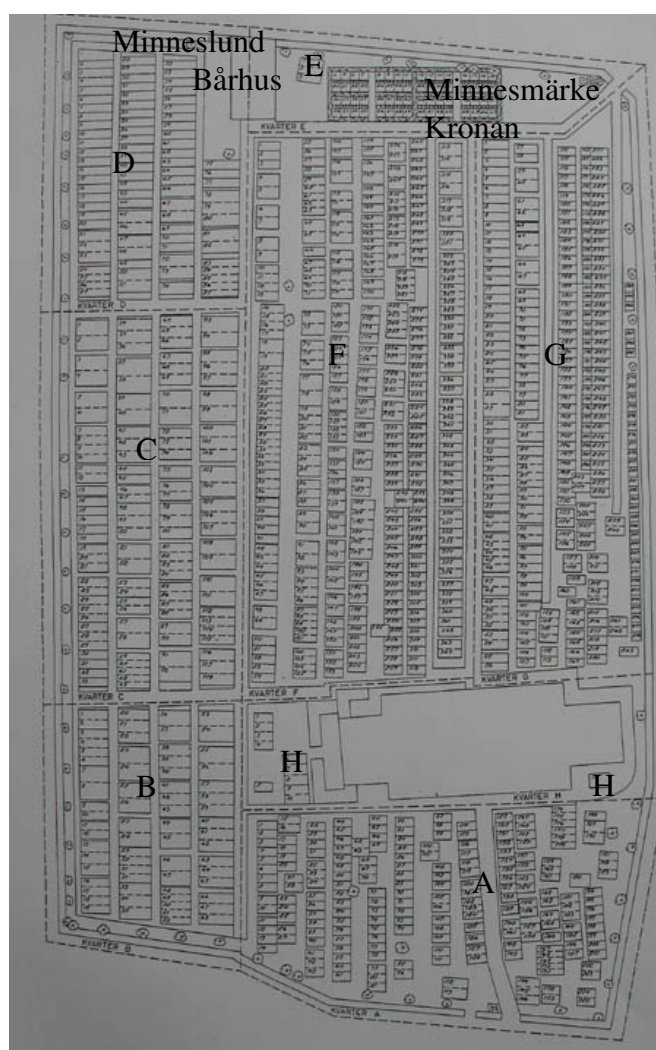
Karta över Hulterstads kyrkogård.

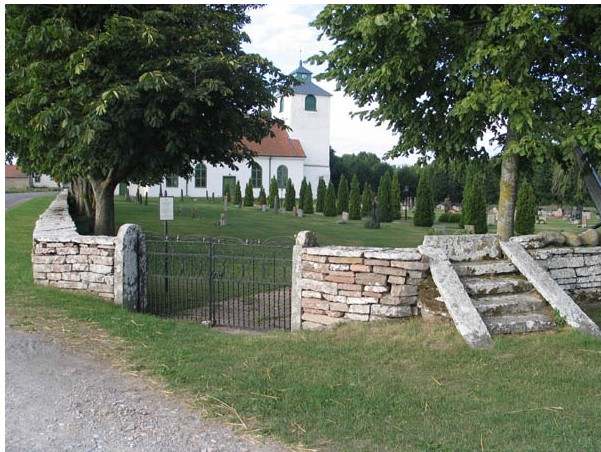
Kyrkogårdens ingång i nordost med dubbla smidesgrindar och klivstätta.
(KI Hulterstad kyrkog 005)

I nordost: Ingång lik den i söder. Väster om ingången finns en klivstätta lik den i söder.

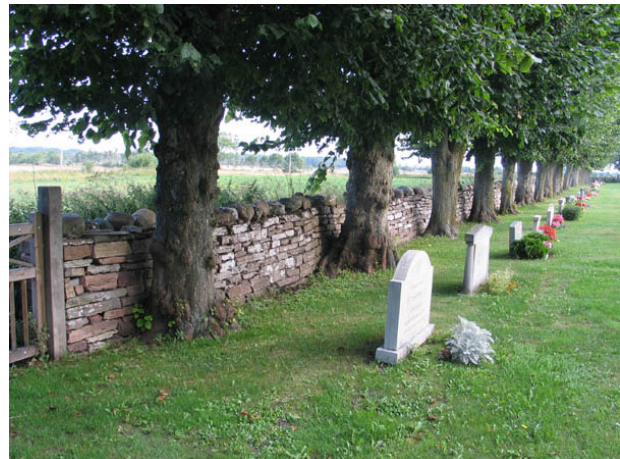
Kyrkogårdens mur och raden av hamlade lindar i väster.
(KI Hulterstad kyrkog 009)

Hela kyrkogården omgärdas av en kallmurad mur av kalksten. På muren i norr, väster och delvis i söder har en rad med fältsten lagts på toppen.

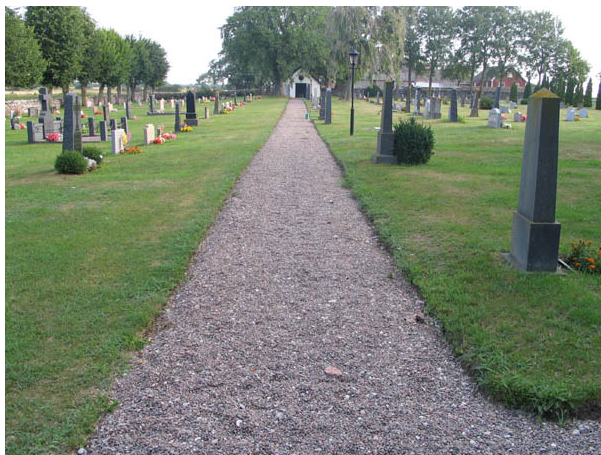
Grusgången från kyrkan mot bårhuset i norr. Till vänster kvarter C och till höger kvarter H och F. (KI Hulterstad kyrkog 011)

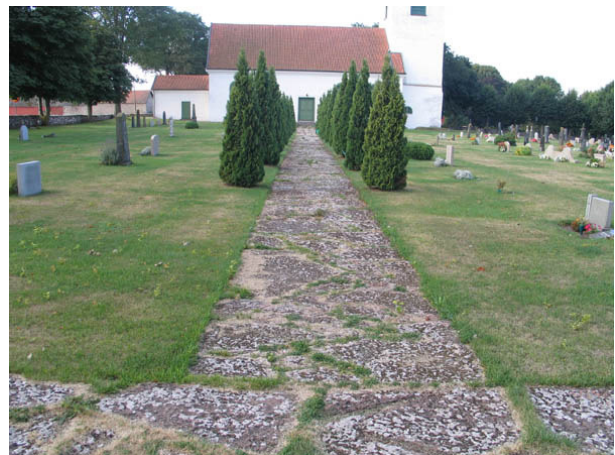
Gång belagd med kalkstensflis fram till kyrkans norra ingång. Till vänster kvarter G och till höger kvarter F. (KI Hulterstad kyrkog 012)

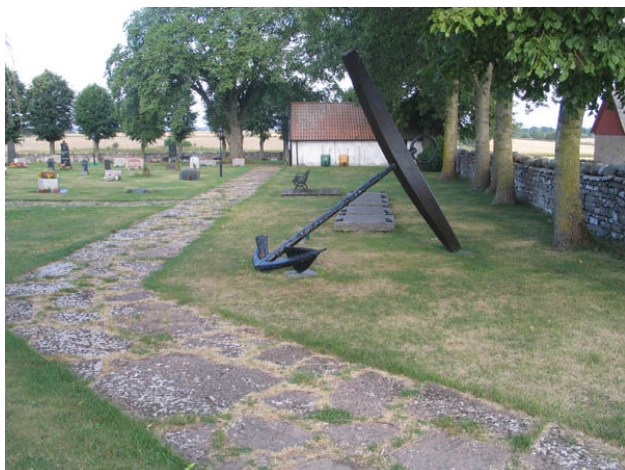
Monumentet över de omkomna ombord på Kronan 1676. (KI Hulterstad kyrkog 013)

I kvarter E finns ett monument över de omkomna ombord på regalskeppet Kronan som sprängdes i luften under skånska kriget 1676. Monumentet består av ett stort svartmålat ankare, fyra kvadratiske stenblock med järnringar i varje hörn samt en liten minnesplatta i sten med texten ”Tappra svenska män ombord Stora Kronan i slaget vid Öland 1676”.

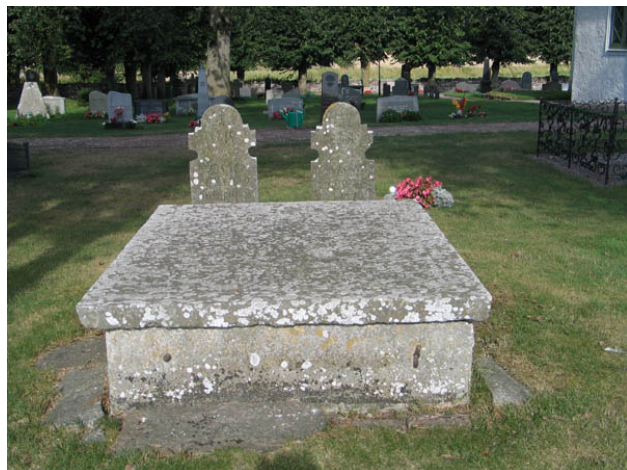
Prästerna Fornander och Dahlerus gravtumba och stående kalkstensvårdar från 1790-talet. Kombinationen av tumba och stående vårdar är idag ovanlig. (KI Hulterstad kyrkog 020)

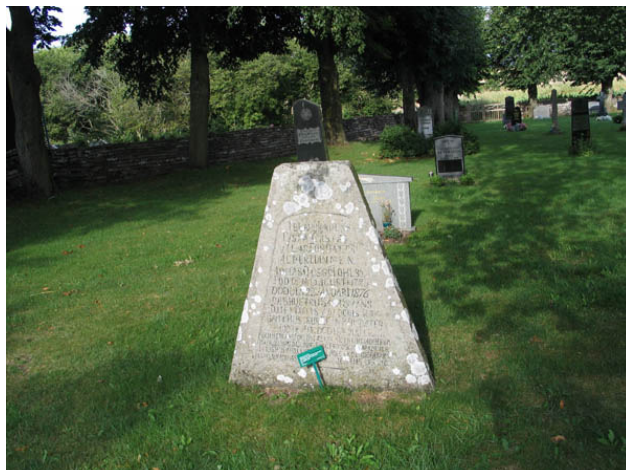
Gravvård av kalksten i kvarter A. Inskriptionen börjar: Ibland jordens tysta gäster vilas före detta åldermannen Jonas Olsson Ohlby född den 15 augusti 1793 död den 22 januari 1876. Han är begravd här tillsammans med två fruar döda 1834 respektive 1891. (KI Hulterstad kyrkog 025)

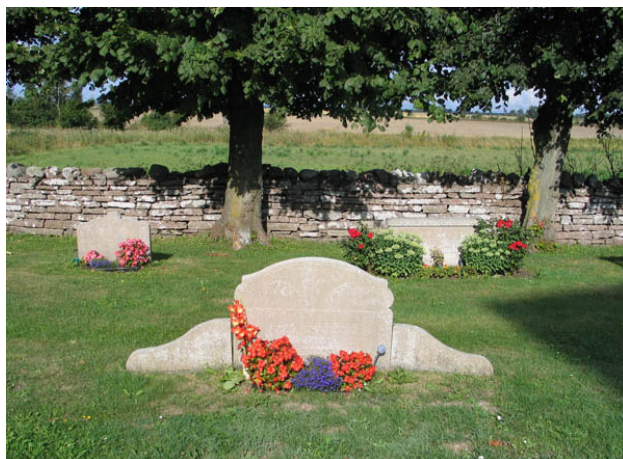
Gravvård typisk för 1930- och 40 talet. Gravplatsen har sannolikt tidigare omgärdats av en stenram och varit belagda med grus. På Hulterstads kyrkogård är flera av den här typen av vårdar av kalksten. Denna vård finns i kvarter B. (KI Hulterstad kyrkog 029)

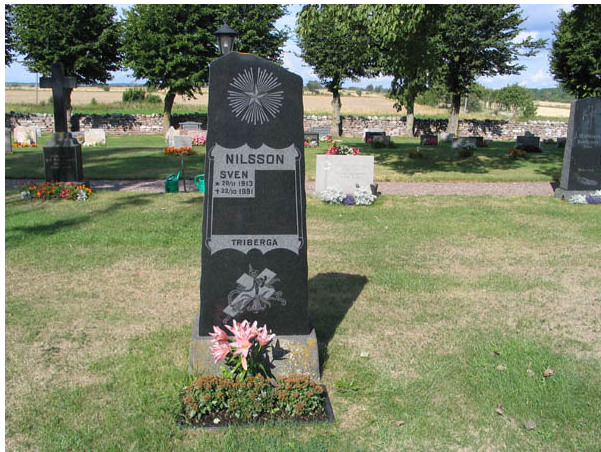
En hög svart gravvård som ursprungligen måste ha tillverkats omkring sekelskiftet har här återanvänts genom att vården fått en ny inskription. Kvarter F. (KI Hulterstad kyrkog 045)

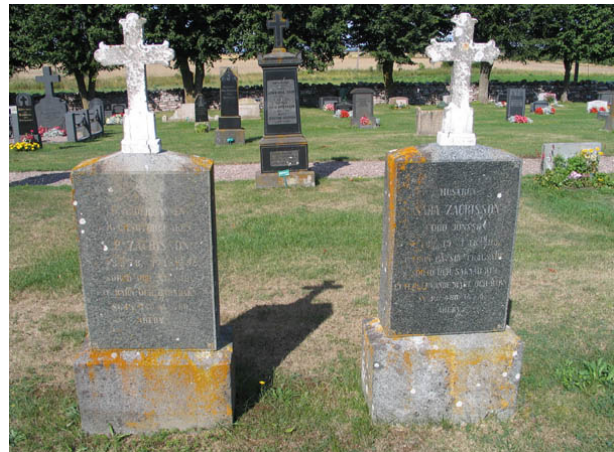
Åldermannen och lantbrukare Sven Peter Zakrisson och hans hustru Saras gravvårdar av svart granit kröns av marmorkors. De dog 1899 respektive 1895. Gravvårdarna står i kvarter F. (KI Hulterstad kyrkog 049)

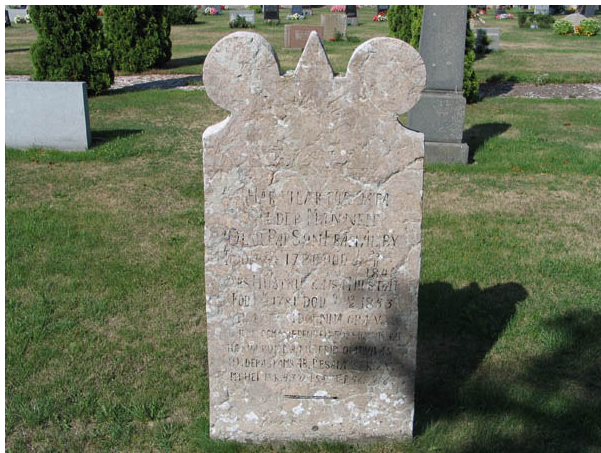
Kalkstensvård från 1848 i kvarter G. Här ligger åldermannen Olof Pärson och hans hustru Kajsa Nilsson från Alby begravda. (KI Hulterstad kyrkog 054)

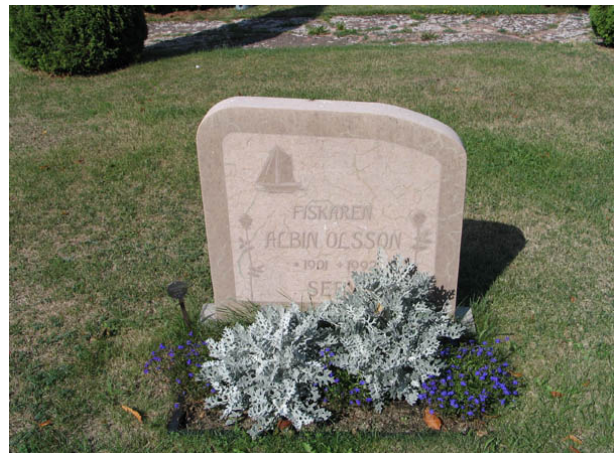
Modern kalkstensvård i kvarter G. Fiskaren Albin Olsson från Seby dog 1992. (KI Hulterstad kyrkog 053)
