VARV-STYRA KYRKOGRÅRD

Kulturhistorisk kyrkogårdsinventering

*Varv-Styra församling
Motala kommun
Linköpings stift
Östergötlands län
2004*

ÖSTERGÖTLANDS LÄNSMUSEUM

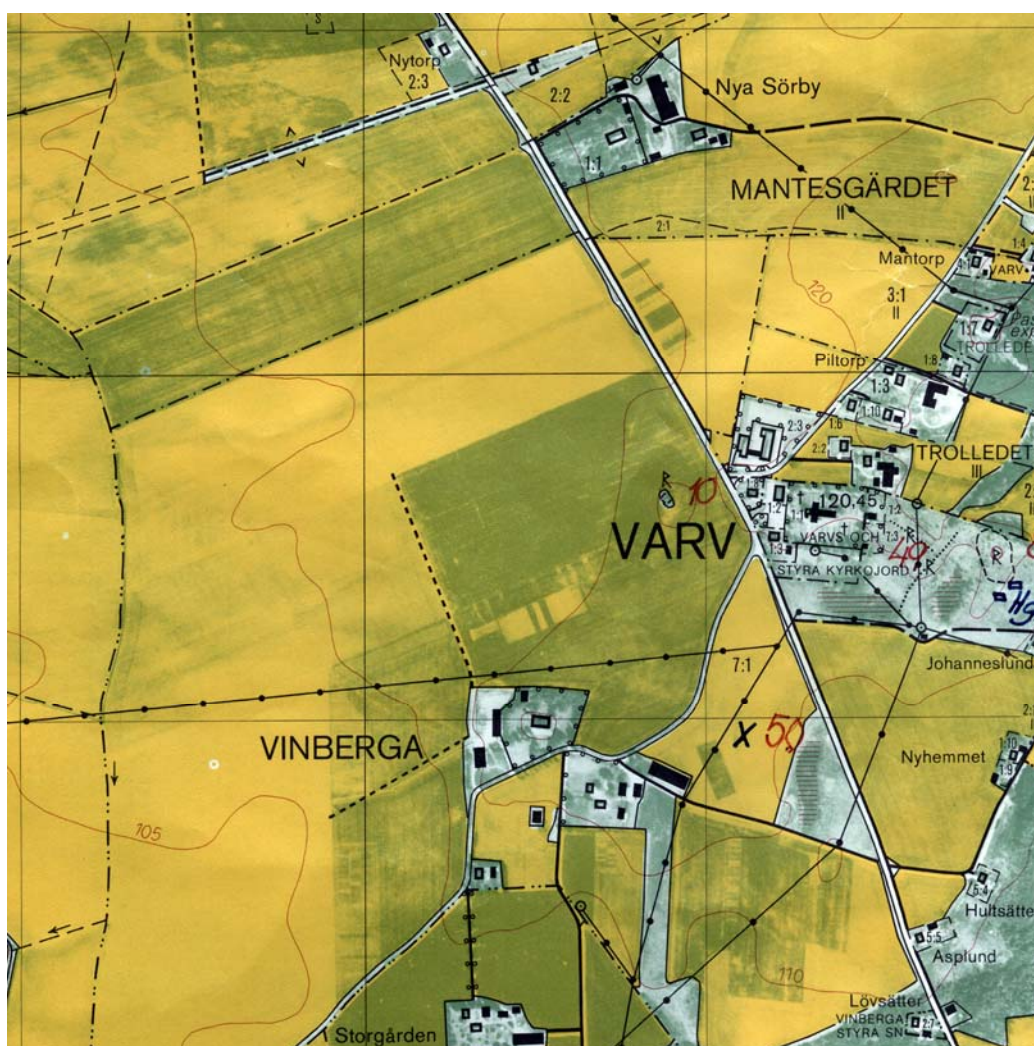
Utsnitt ur ekonomiska kartans blad 085 52 Rimstad. Kyrkogården är belägen i bildens centrum på höjd i det till åker nästan fullständigt uppodlade landskapet. Väster om kyrkogården ligger de olika skolbyggnaderna och i öster ett järnåldersgravfält och ett stensträngssystem, RAÄ 49.

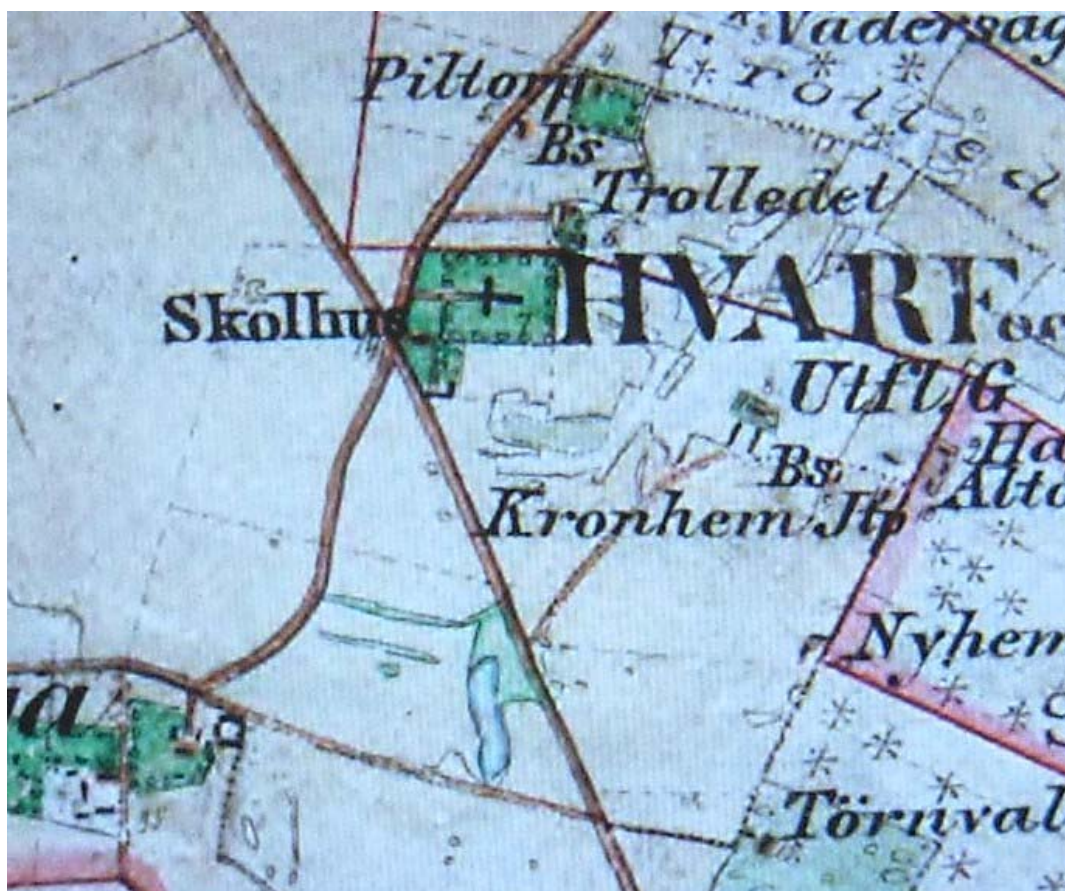
Varv-Styra kyrkogård på häradskartan från 1870-talet. Anläggningen är rektangulär med trädkrans markerad. Landsvägskorset mellan RV 32 och vägen till Varv har en annan sträckning än idag. Av skolhusen är endast det äldsta markerat.

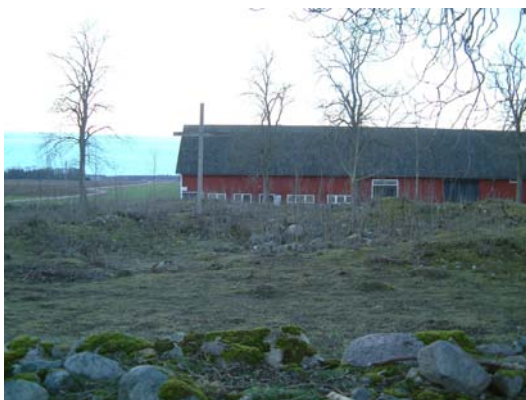
Varvs kyrkoruin

Stenmaterialet från Varvs kyrka användes för uppbyggandet av den nya, varför den revs redan 1859. Detta är också orsaken till att ruinen är sämre bevarad än Styra där grundmurarna ännu trots rivningsmassorna tydligt syns i ruinkullen. Styra kyrka användes gemensamt av båda församlingarna fram till att den nya kyrkan var färdig att tas i bruk. Därefter revs även denna.

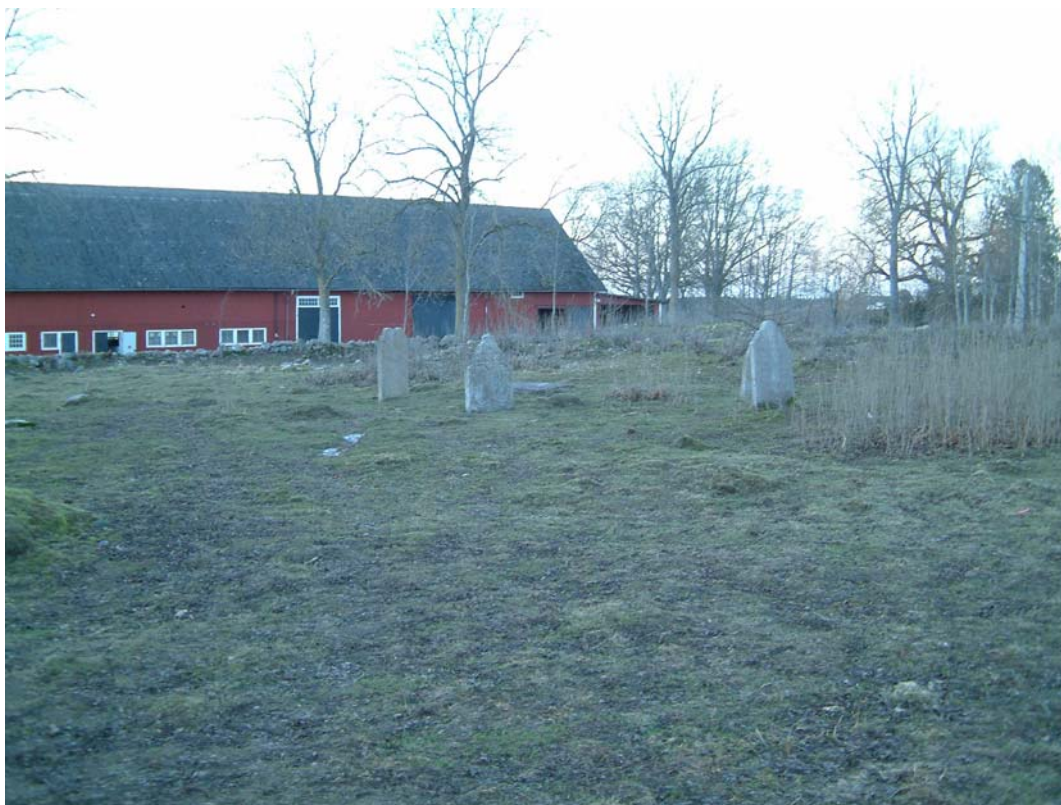
Varvs ödekyrkogård. Uppställda 1600-talsgravstenar.

Av kyrkogården återstår en praktfull trädkrans och en intakt kyrkogårdsmur. Söder om ruinkullen efter kyrkan står 8 äldre gravstenar uppställda. De flesta av karaktäristisk 1600-talstyp. Kyrkogården betas och är skyltad.

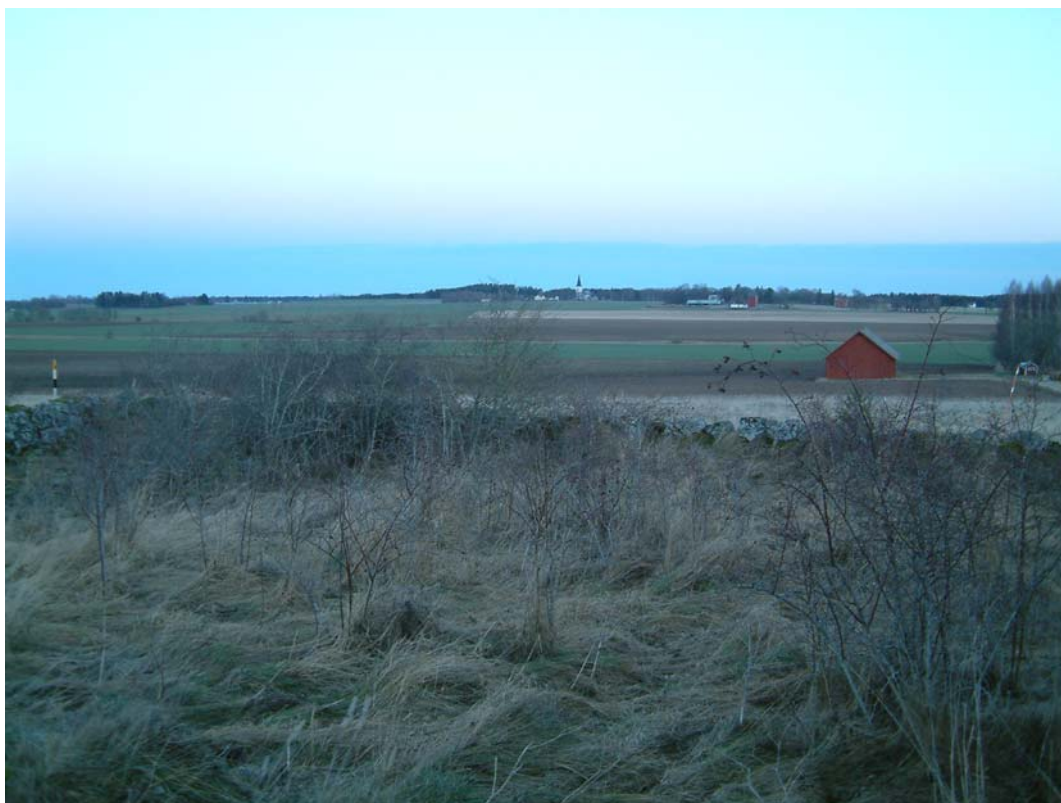
Över kyrkogårdsmuren på Styra ödekyrkogård syns Varv-Styra kyrka på andra sidan dalgången.

Kyrkmuren och kyrkans grundmurar är intakta. Trots att röjningsarbeten kontinuerligt utförs av hembygdsföreningen finns stora problem med igenväxning, framför allt av syren och slån. Platsen är skyltad.

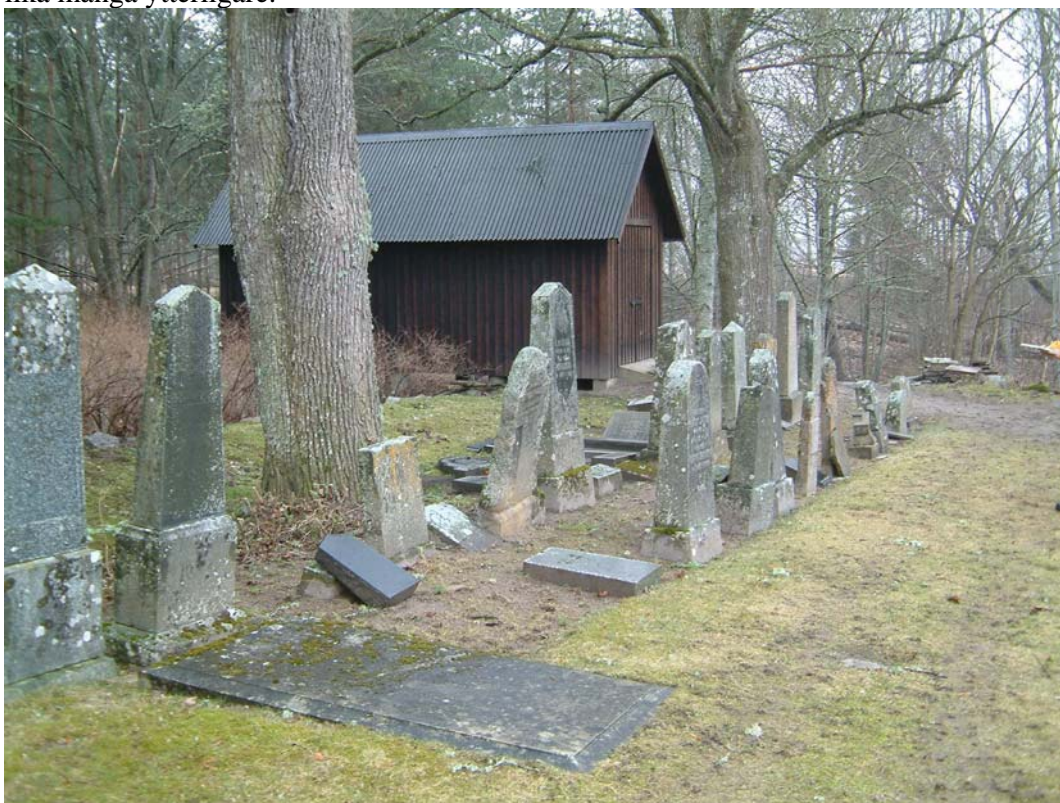
Raden av undanställda äldre vårdar i nordöst. Flera av dem tyvärr i mycket dåligt skick och andra svårt lavöverväxta.

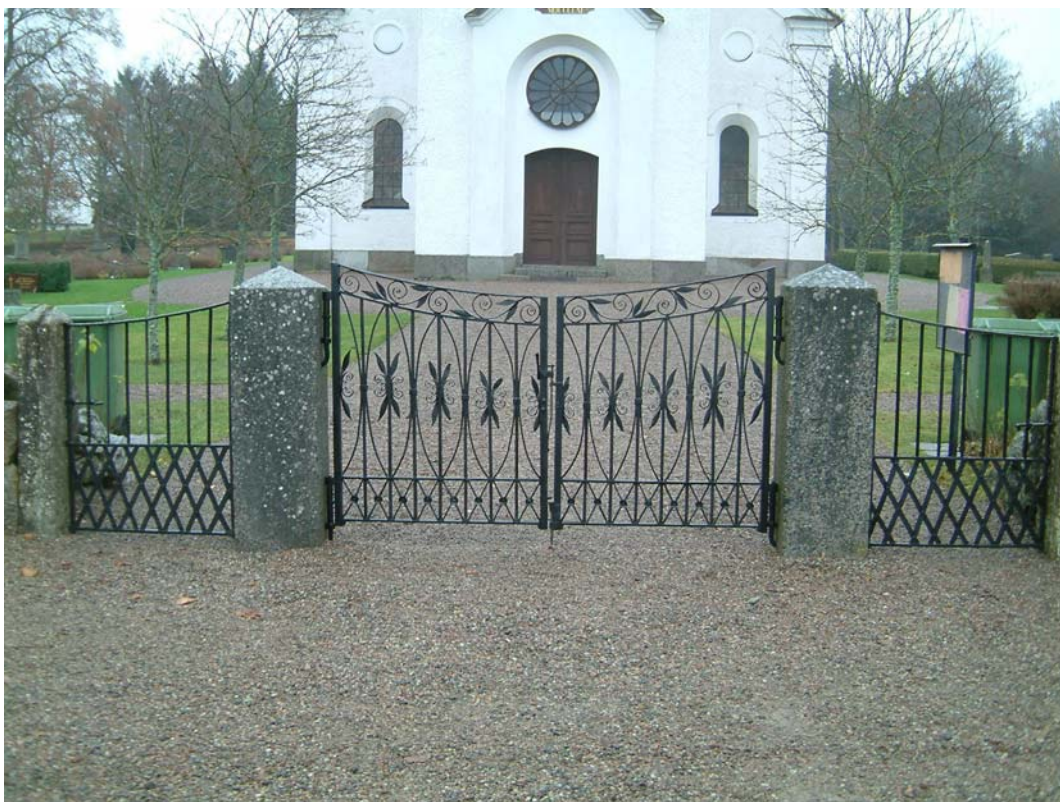
Huvudgrinden.

Mellan fyra kvadratiske granitstolpar med svagt spetsade översidor sitter en smidd pargrind med två mindre grindar på ömse sidor. Huvudgrinden har ett svängt överstycke med ornament i tre nivåer, överst i ett band, bladrankor i löpande hundmönster, därunder i huvuddelen av grinden ovaler med knippen och underst i ytterligare ett band ett enklare kryssmönster. Sidogrindarna har enklare utförande i två nivåer med raka spjälor i den översta nivån och korsade spjälor i den undre.

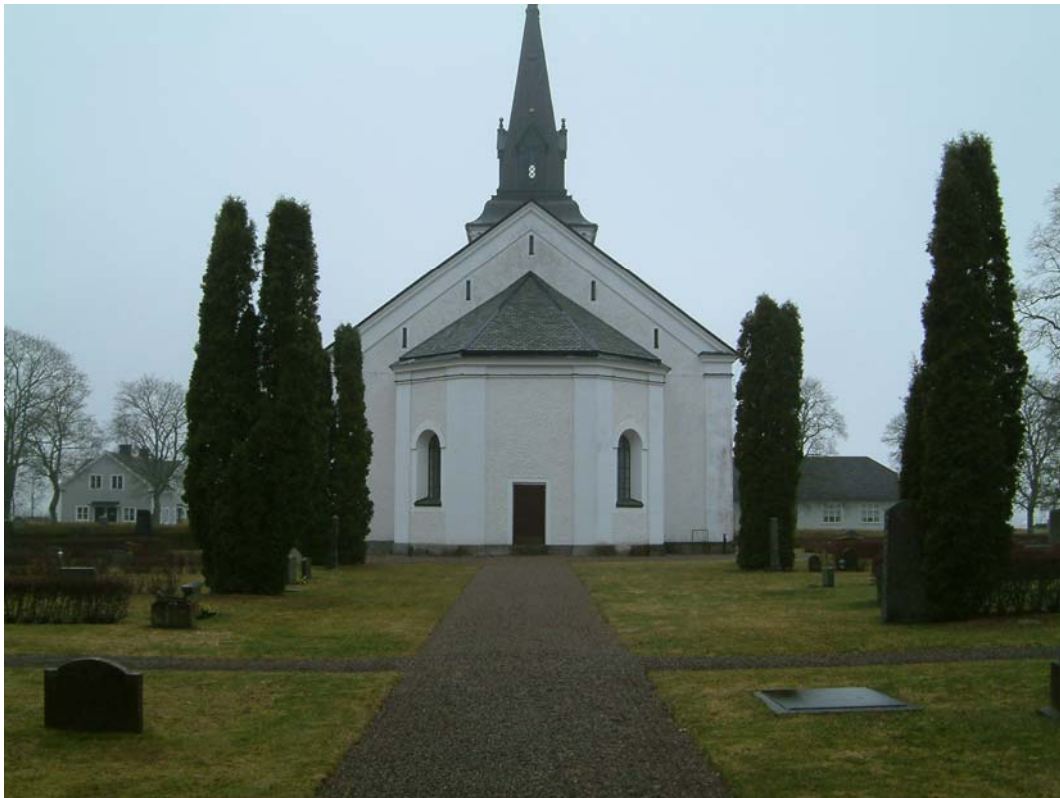
Tujaallén.

Från koret fram till gravkapellet står en allé med praktfulla höga tujor. Ursprungligen har de varit 8 stycken, men hälften är borttagna. Alléeffekten upprätthålls dock av att borttagandet skett korsvis.

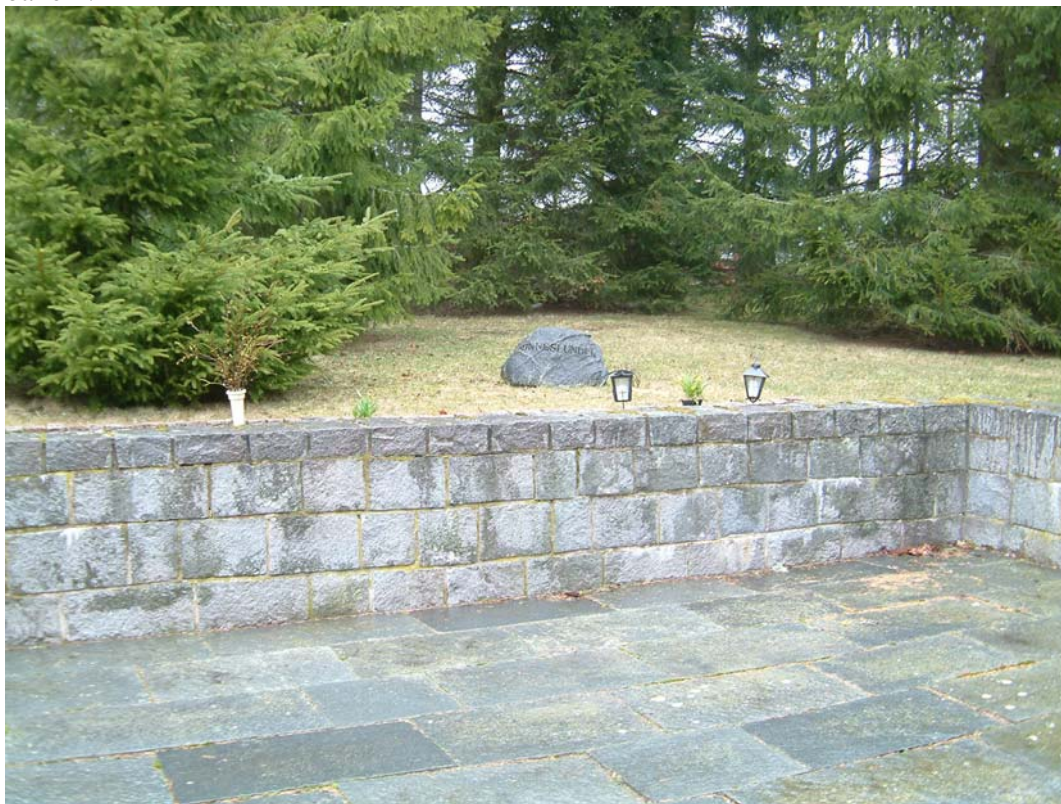
Minneslundan.

Minneslundan anlades efter beslut 1989 och ligger norr om stödmuren i utrymmet framför gravkapellet. Utformningen är enkel och består av en natursten med inskriptionen "Minneslundan" samt själva stenvallen och den glesa skogsmarken bakom.

På muren finns gravlyktor och möjlighet att ställa blommor.

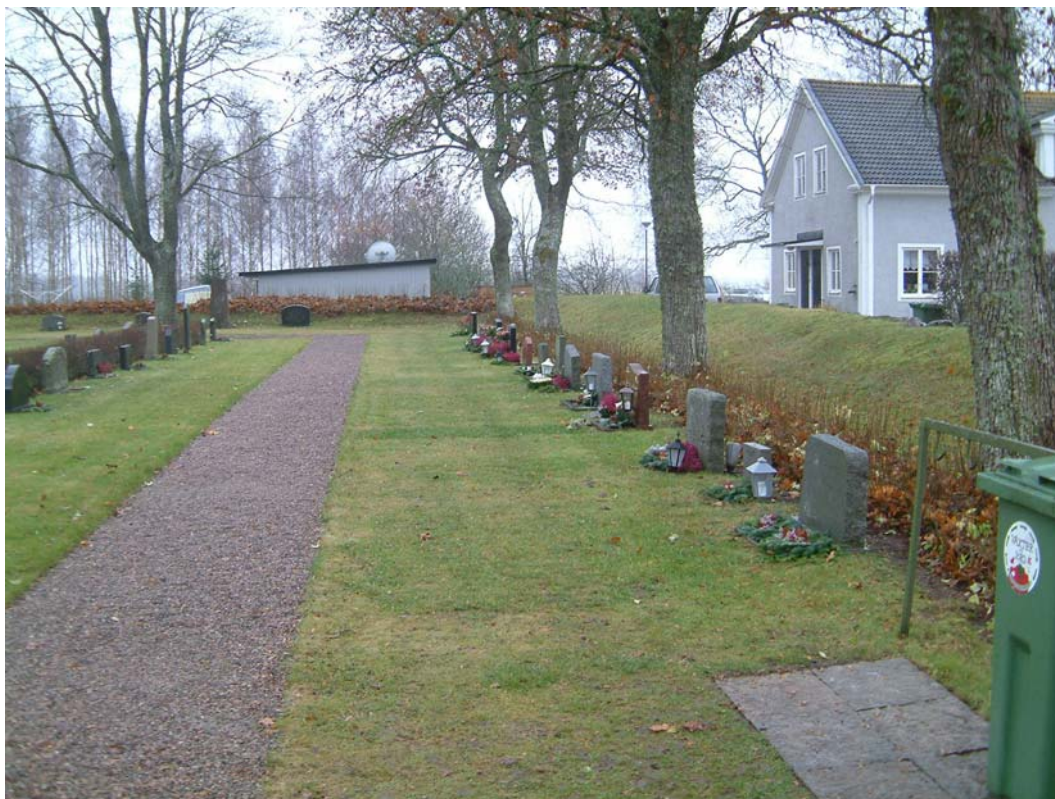
Kvarter A. I den västra delen har de ursprungliga påkostade gravvårdarna helt ersatts med yngre.

Kvarteret är ett ursprungligt köpegravskvarter. Denna karaktär är till stora delar bevarad i söder och öster. I väster har alla de äldre gravvårdarna ersatts med yngre, låga och ofta ganska små vårdar. Karaktär av den höga trädkransen och läget utmed muren.

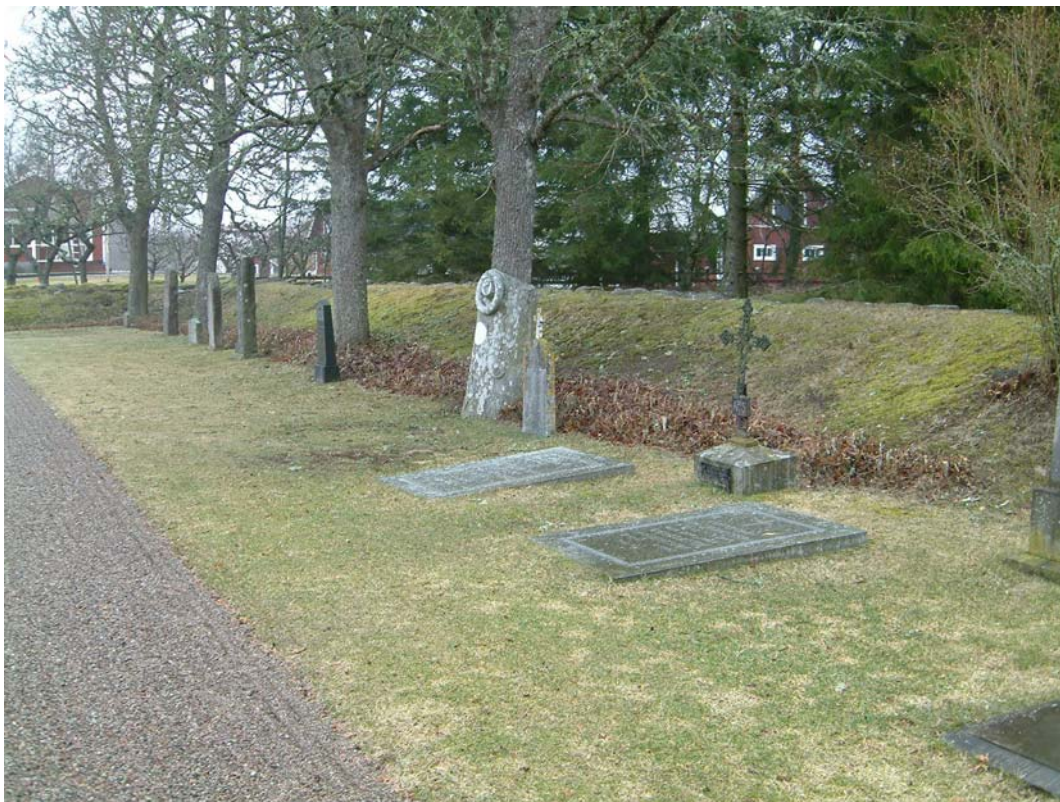
I östra delen av kvarter B finns flera ursprungliga gravvårdar av blandad karaktär bevarade.

Gravvårdar från 1868-1996. Kvarteret har sannolikt ursprungligen haft höga påkostade vårdar längs hela kanten. Dessa är bevarade längst i öster och är av mycket varierande karaktär. De inkluderar en högs smal bautasten, en obelisk, ett gjutjärnskors, ett avbrutet livsträd och några liggare. Bland titlarna dominerar lantbrukare/hemmansägare fullständigt med bara något enstaka undantag.

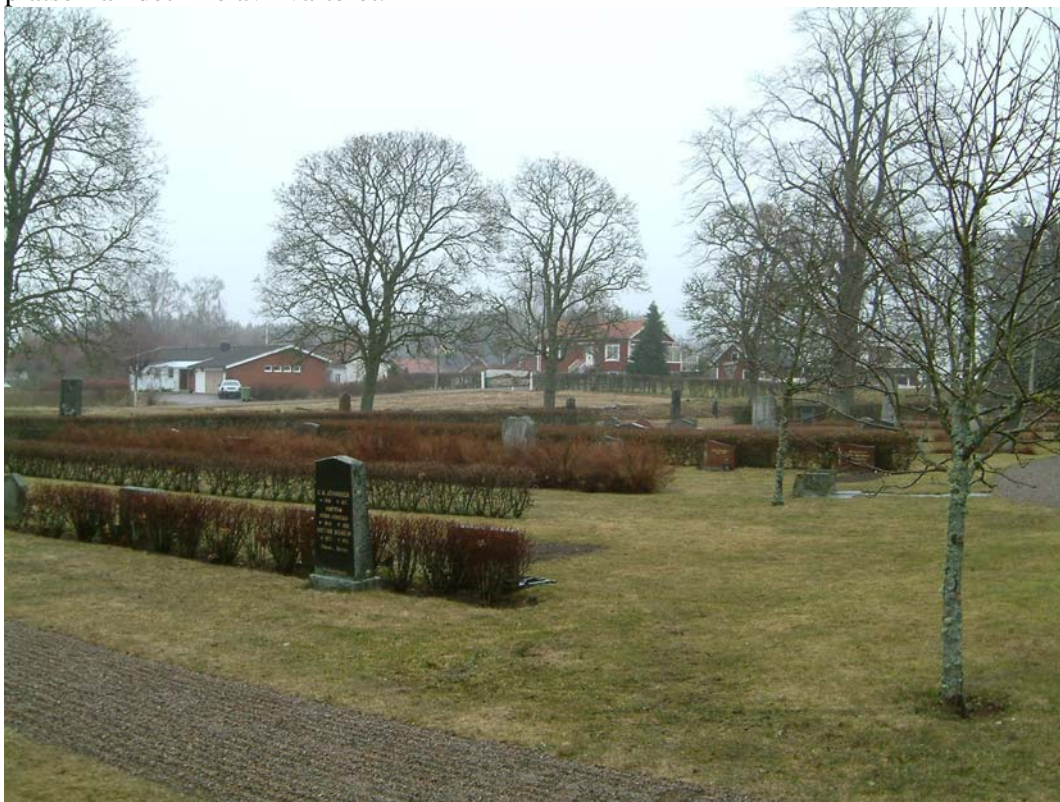
Karaktären sätts främst av de raka raderna gravvårdar utmed flera rader av rygghäckar. En rad gravvårdar står utanför häcksystemen längs grusgångarna i väster, norr och öster. Dessa platser verkar ursprungligen ha varit köpegravsplatser och mer påkostade än platserna i det inre av kvarteret.

Kvarter C består av raka rader gravvårdar invid rygghäckar. Kvarteret sett från sydväst.

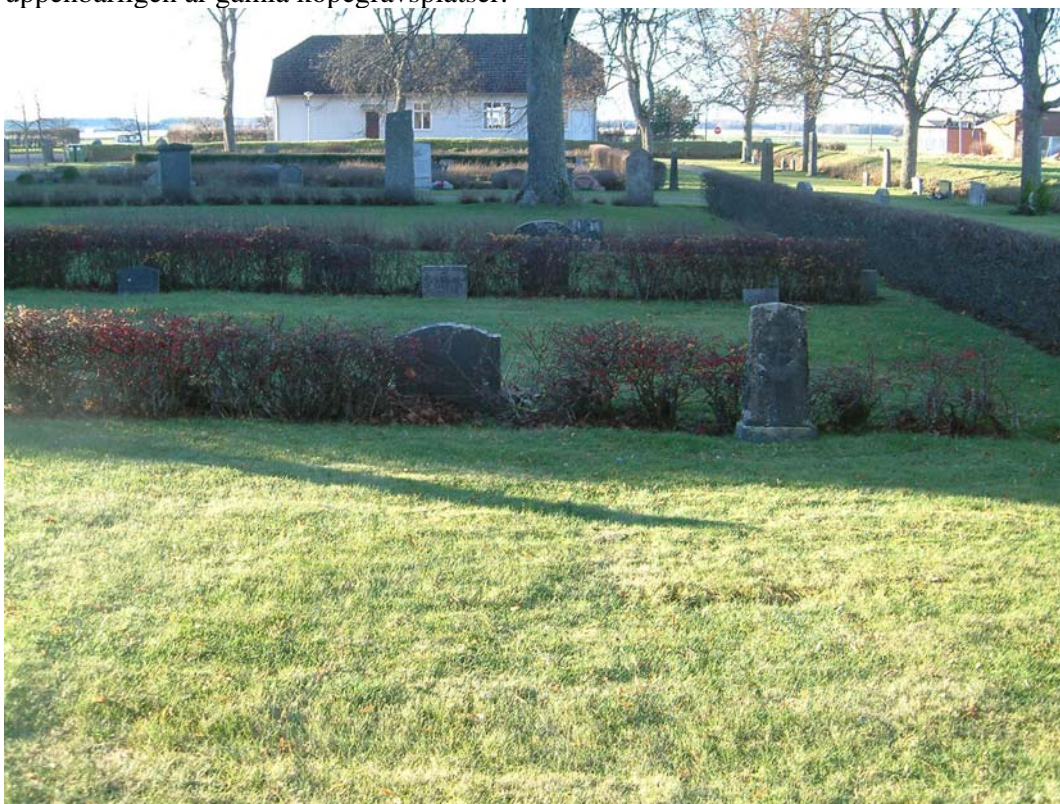
Det inre av kvarter D utgjorde kyrkogårdens allmänna linje. Trots att de flesta vårdar tagits bort är dimensionerna på de bevarade vårdarna sådana att karaktären ändå finns kvar.

Rygghäckarna som genom sin placering bildar slutna rum liksom de höga tujorna i allén bort mot gravkapellet skapar en del av karaktären. Skillnaden i vårdarnas storlek och uttryck mellan den inre och den yttre delen av kvarteret är också viktig för karaktären.

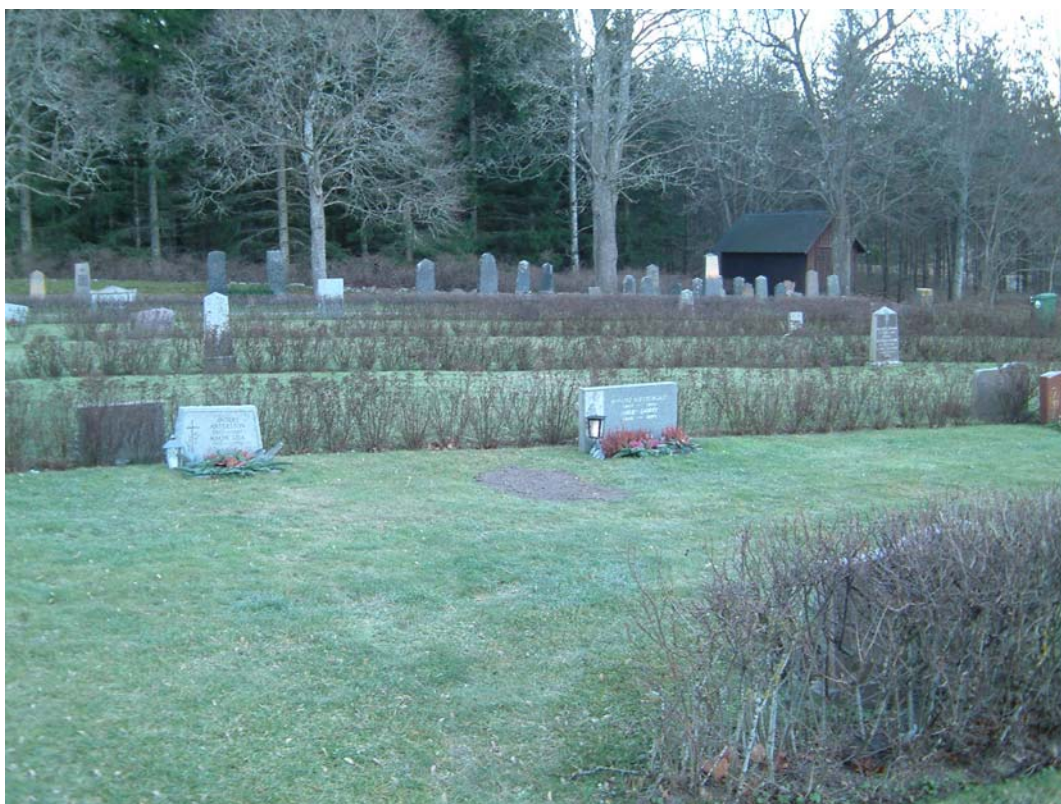
Kvarteret består av enkla raka rader gravplatser utefter ett system med 5 nordsydliga rygghäckar. Karaktären är öppen och ges av häckarna och de höga tujorna i allén i norr.

Kvarter E består av raka rader gravar med rygghäckar.

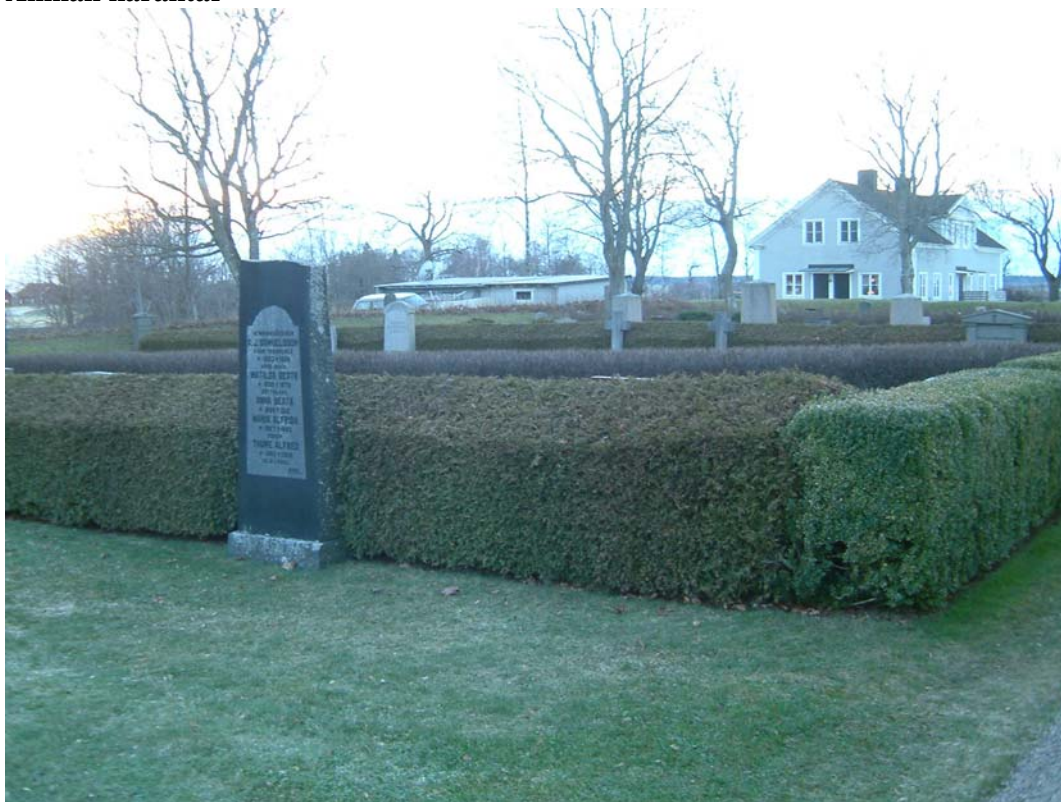
Kvarter F. De kraftiga häckarna bildar slutna rum.

Kvarteret ligger direkt söder om kyrkan. Kraftiga häckar bildar två halvslutna rum, den östligaste och den västligaste tujan är takåsklippta. Längst i väster finns en rad med nästan enbart grusgravar med kedjor med mera.

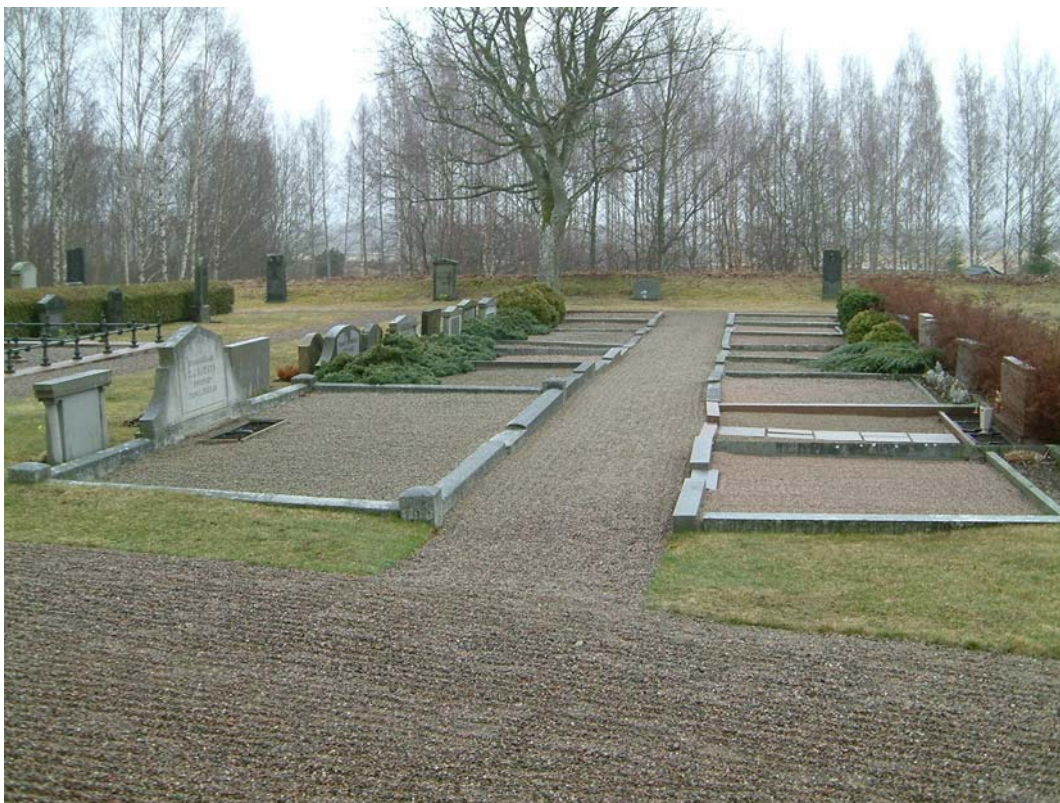
Avskilt i östra delen av kvarter G ligger två rader med enbart grusade stenramsgravar.

Kvarteret delas i två delar av en grusgång mellan två rader med enbart grusade stenramsgravar i östra delen av kvarteret. Öster om dessa ligger ytterligare en rad. Det övriga kvarteret består av raka rader med enklare gravvårdar mellan rygghäckar.
