Gamla kyrkan, Kävlinge

Kulturhistorisk karaktäristik och bedömning

KARL JOHAN KEMBER, 2015-06-26

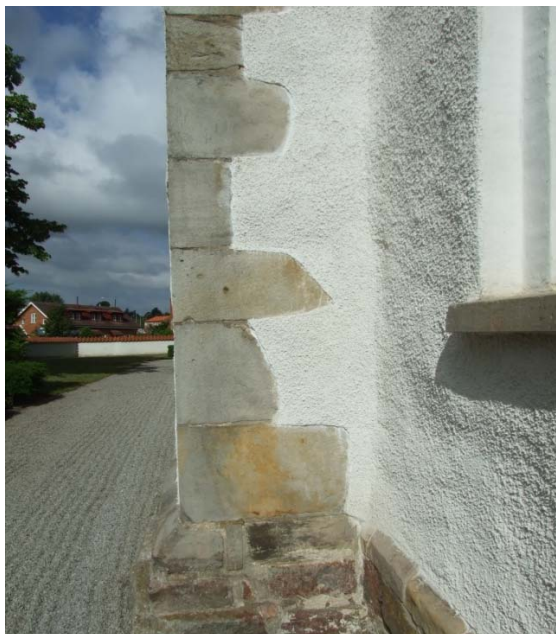
[1]: Hörnkedja och sockelskift av sandsten

Kyrkan är troligen byggd på kallmurar av natursten. De äldsta murarna har en sockel av marksten, som avslutas med ett skift av skråhuggen sandsten mot dagermuren. Vid den numer igensatta sydportalen till långhuset saknas sockel. Tornets och vapenhusets sockel består av oputsad marksten som ansluter direkt till dagermuren. Ytterväggarna är av kvartsit, sandsten och fältsten, lagd i mer eller mindre regelbundna skikt. Vapenhuset och långhusets östgavel är uppförda av tegel. Vapenhusmurarna är lagda i munkförband. Fasaderna är spritputsade och avfärgade med kalk. Murarnas hörnkedjor av Höörsandsten är frilagda [1]. Korgavlarna och vapenhusets norrgavel är utformade som trappstensgavlar. Vapenhusets gavelröste är dekorerat med spetsbågiga nischer och rundbländan. Trappgavlarnas och tornrösternas tinnar är avtäckta med tegel.

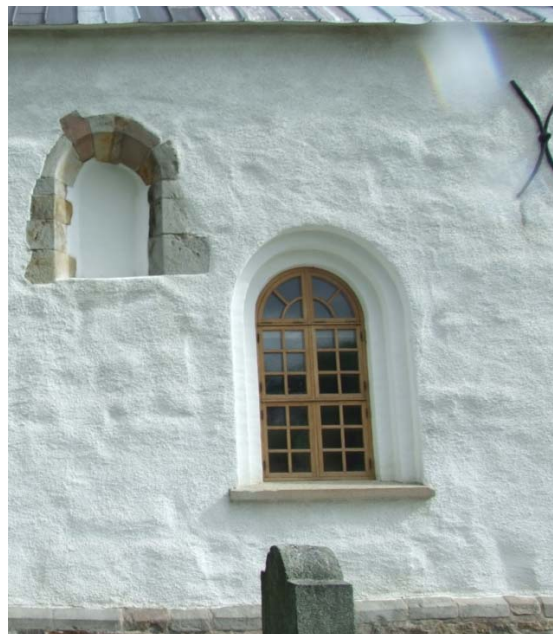
[2]: Frilagd omfattning av ursprungligt fönster

Kyrkans huvudentré är genom vapenhuset i norr och består av en segmentbågigt täckt slagdörr klädd med ekpanel. I tornets västra sida finns en ingång av likartad typ, och till tornets övre våningar en svartmålad bräddörr som nås genom en utvändig trappa. På långhusets södra sida märks delar av den gamla sydportalens sandstensomfattning. Långhuset och koret har vardera två- resp. ett fönster mot söder, utformade som tresprångiga, slätputsade och rundbågiga öppningar med fönster av lackad ek indelade i sex lufter. På långhusets södra sida finns frilagt omfattningen av ett romanskt fönster

med omfattning i natursten [2]. Vapenhusets två fönster är mindre med fyra lugter och tvåspråkig omfattning. På absidens östra sida finns ett rundbågigt fönster med stålram och innerglas med dekormålning efter design av Per Siegård. Fönstrens solbänkar är av Ölandskalksten. I tornet finns segmentbågiga ljudöppningar i alla väderstreck.

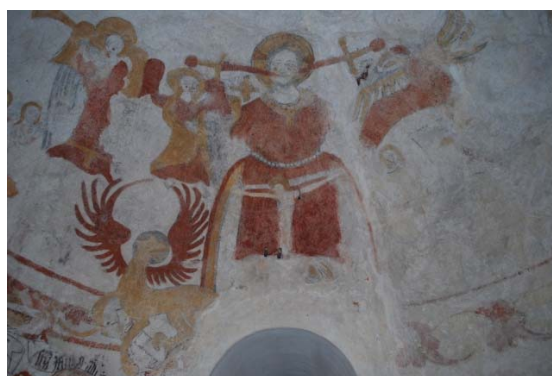
[4]: Detalj, kalkmålning "Yttersta Domen" i absiden

Kyrkans äldsta kalkmålningar finns i absidvalvet. De föreställer Yttersta domen [4] med Kristus som världsdomare på tronen. De sengotiska motiven är utförda av Lilla Harrie- gruppen. Bland dessa märks en apostlarad på absidväggen, bilder av Skapelsen, Utdrivningen ur paradiset och Syndafallet i korvalvets kappor och korets norra vägg, och olika helgon på triumfbågen. På långhusets norra sida finns framställningar av Yttersta Domen, Bebådelsen, Födelsen, de tre vise männen och De sju dödssynderna.

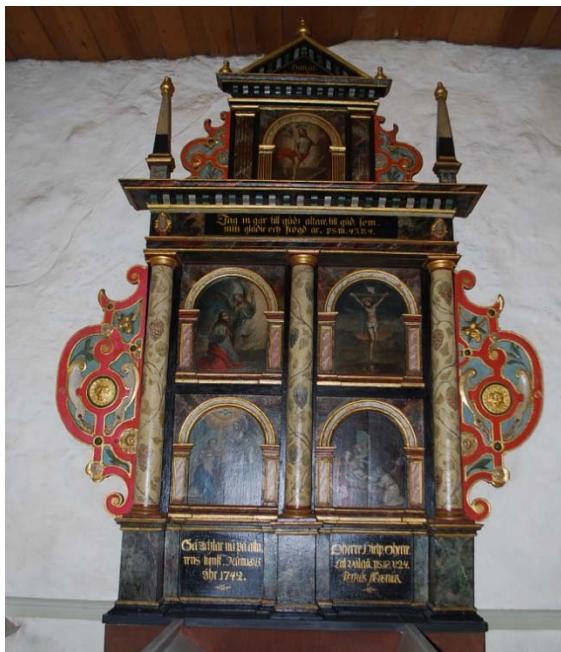
[5]: Altaruppsats, uppsatt på långhusväggen

Altaruppsatsen [5], av trä och additionstyp är tillverkad 1598 av okänd mästare. Innanför tre stycken kolonner med höga postament finns fyra stycken målningar med olika Kristusmotiv inramade av pilasterburna valvbågar. På entablementets kornisch står två obelisker och en ädikula med ett Kristusmotiv innanför pilastrarna. Målningarna är gjorda 1742 av Carl Mörth, som var akademiritmästare i Lund. På uppsatsens sidor och överstycket finns beslagsvingar, och på predellan, arkitraven och ädikulans tympanon förgyllda texter. Altaruppsatsen är uppsatt på den södra långhusväggen.

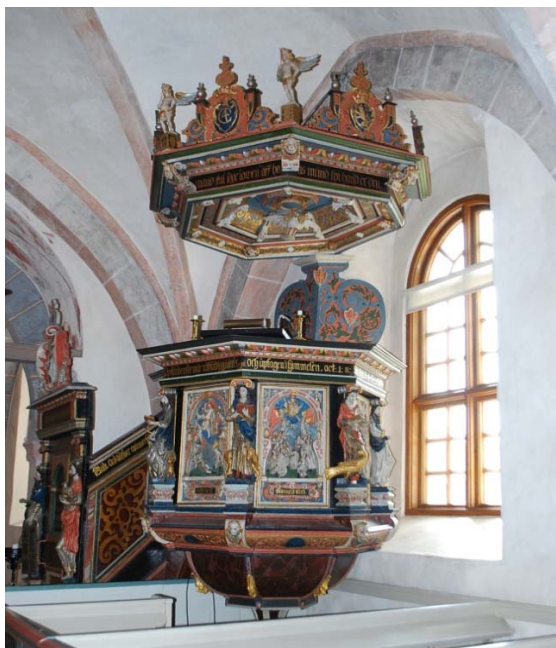
7]: Predikstol med baldakin

Predikstolen [7] är troligen tillverkad av Jakob Kremberg runt 1620-30, och renoverad av Johan Ullberg 1760. Trappan nygjordes 1780. Korgen är femsidig, målad i brunt, rött och vitt, och står på en åttkantig pelarfot. Korgens sidor avgränsas från varandra av evangelisterna, utformade som atlanter som bär korgens arkitrav. Fälten har rikt urskurna tavlor med förgyllda texter och olika Kristusmotiv inom rundbågar. Ovanför

korgen hänger en sju­sidig baldakin. På baldakinens krans finns en förgylld text och kerubhuvuden, som bär upp en överdel med vapensköldar och två änglafigurer. Baldakinens innertak är smyckat i guld, blått, vitt och rött Till predikstolen leder en trappa med hel sida, avskild mot långhuset med en lika utsmyckad spegeldörr. Moses och Johannes döparen, utformade som atlanter, bär upp dörrens entablement. Det kröns av en sköld, med i mitten en spegel med en bild av Kristus som den goda herden.

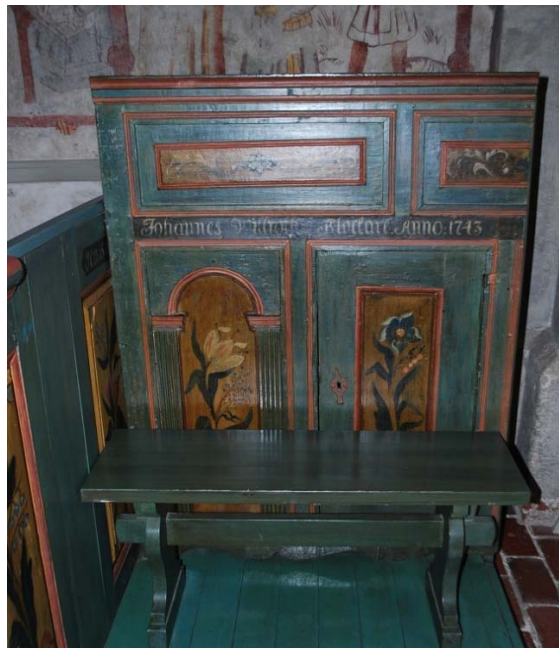
[8]: Klockarstol

Klockarstolen [8] av trä, troligen tillverkad av delar från 1500-talet, är utformad som en del av Johan Ullbergs bänkinredning. Klockarstolen har en blågråmålad framsida med fyra speglar. Den översta till höger är avkapad. I varje spegel finns målat olika blom­motiv på guldgul botten, och mellan de övre- och undre speglarna ett svart textband: ”Johannes Willroth Klockare Anno: 1743”. På baksidan har församlingens klockare inristat sina bomärken och initialer. De äldsta är från 1585. Klockarstolen är placerad snett framför koret i långhusets nordöstra hörn.

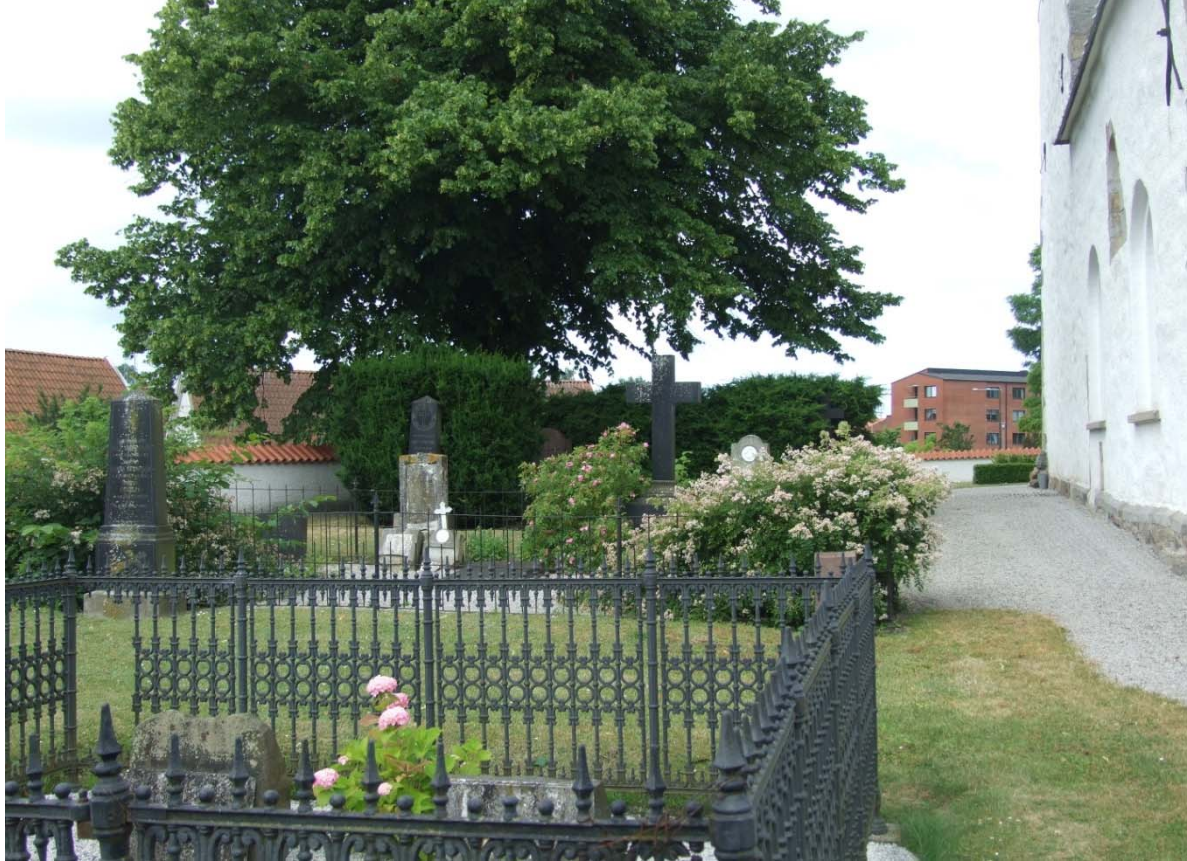
[9]: Gravvårdar, vissa omgärdade med järnstaket. Fyra höga träd finns i en trädkrans längs kyrkomuren.

Bland gravminnena dominerar resta vårdar i sten. Granit är vanligast i vårdarna från 1800-talets senare del och framåt, medan marmor, kalksten och sandsten förekommer i de äldre. Bland de äldsta gravarna märks ett antal skånska kalkstenvårdar, dekorerade med det allseende ögat, och två liggande hällar i samma material.
