## ÅSBO KYRKOGÅRD

*Kulturhistorisk kyrkogårdsinventering*

*Åsbo församling  
Boxholms kommun  
Linköpings stift  
Östergötlands län  
2006*

ÖSTERGÖTLANDS LÄNSMUSEUM

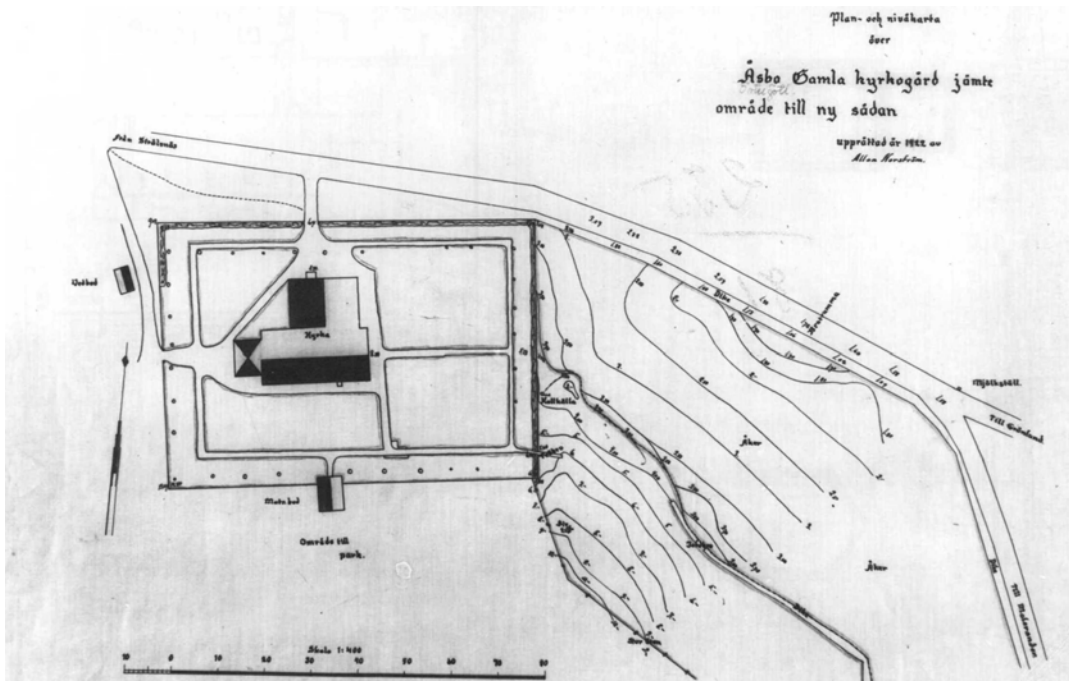
”Plan- och nivåkarta över Åsbo Gamla kyrkogård jämte område till ny sådan”,  
 upprättad år 1922 av Allan Norström. Kvartersindelningen på den gamla kyrkogården  
 stämmer med dagens indelning. Marken för den tilltänkta nya kyrkogården utgörs av  
 åkermark. Norr om landsvägen finns en markering för ”Mjolkställ”.

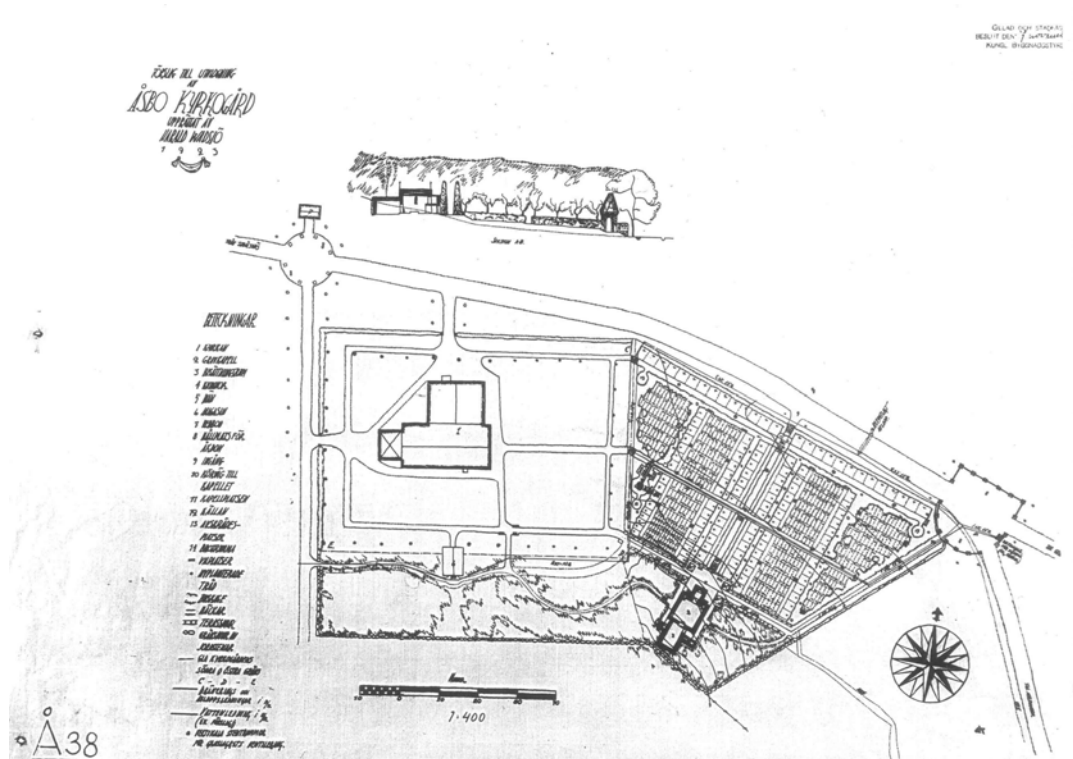
”Förslag till utvidgning av Åsbo kyrkogård upprättat av Harald Wadsjö”, 1923.  
 Byggnaden söder om kyrkan finns inte kvar idag. Den rubriceras på planen som  
 magasin. Den nya kyrkogården föreslås få den utformning den har idag med gravkapell  
 och bisättningsrum i söder.

År 1923 gjorde arkitekt Harald Wadsjö ett förslag till utvidgning av kyrkogården. Harald Wadsjö var en av sin tids stora auktoriteter på kyrkogårdar och var bl a redaktör för två böcker om gravkonst och kyrkogårdskonst. Den nya kyrkogården fick en tydlig mittaxel fram till gravkapellet. I dag är gången delvis igenlagd. I kvarteren förlades de större familjegravarna i ytterkanterna och invid muren i norr och enkelgravarna, troligen de s k linjegravarna lades i kvarterens mitt och fritt i väster och öster. I sydväst utnyttjades den befintliga kallkällan. Söder om gamla kyrkogården föreslås en naturmark som finns kvar även idag men som inte längre har den tilltänkta kopplingen till nya kyrkogården genom en gångstig. Den nya kyrkogården togs i bruk 1929. Grindarna som ledde in till kyrkogården från norr är numera borttagna.

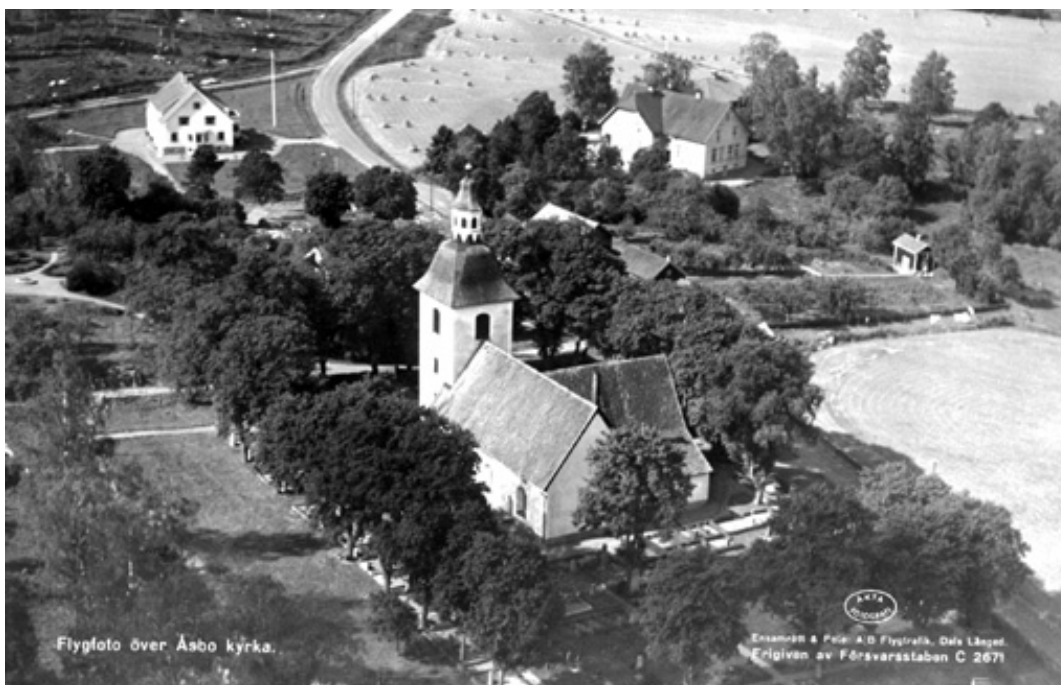
*Flygfoto från 1935. Söder om kyrkan syns trädkransen invid den yttre raden gravar samt den parkliknande yta som troligen lades ut i samband med att den nya kyrkogården anlades. Foto i Östergötlands läns museums samlingar.*

På flygfotot ovan från 1935 syns de omgärdade grusgravarna i södra delen av kvarter D, utmed en äldre begränsning. Det var tidigare vanligt på länets kyrkogårdar att de mer påkostade gravarna och familjegravar lades i en rad invid kyrkogårdsmuren eller i kvarterens utkanter. På gamla kyrkogården i Åsbo kan man se detta genom de kvarvarande grusgravarna och enskilda större gravvårdar. Grustäckta gravar har tidigare varit mycket vanligt förekommande i länet. Troligen är det ett bruk som växer fram under andra delen av 1800-talet. Till de grusade gravarna hör i allmänhet någon typ av omgärdning; häck, stenram eller järnstaket. Omgärdning med stenram verkar generellt ha varit vanligast från 1920-talet och fram till och med 1960-talet. Omgärdade grusgravar har till stora delar tagits bort från länets kyrkogårdar och har därför allmänt ett högt eller mycket högt kulturhistoriskt värde. I kvarter A finns en gravkulle, som är en ovanlig gravtyp i Östergötland. Enskilda gravvårdar kan ha ett högt eller mycket högt kulturhistoriskt intresse genom bl a sin ålder, tidstypiska utformning eller lokala betydelse. Titlar på gravvårdar berättar om en trakts näringsliv och sociala struktur.

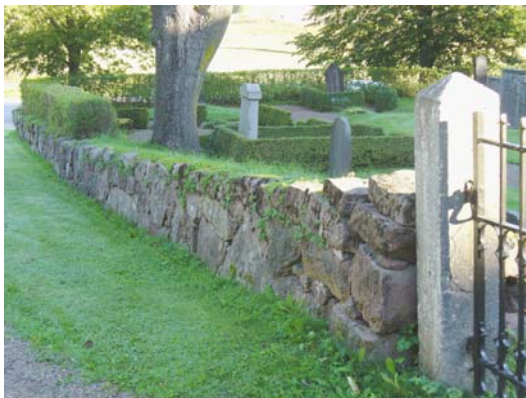
Väster: en ca 0,7-1,0 m hög kallmurad halvmur av ca 0,2-0,8 m stor gråsten med inkilad sten. Bl a sedum på murkrönet och en bit norr om huvudgrinden växer en klippt syrénhäck på muren. Efter sydvästra hörnet "försvinner" muren i naturen.

*Västra murens norra del.*

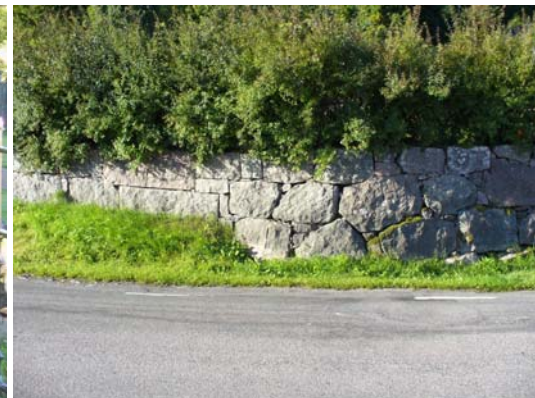
*Murskarv i norra muren.*

Norr: ca 1,2 m hög kallmurad stödmur av ca 0,2-1,0 m stora stenar. En klippt syrénhäck växer på krönet. Muren i norr till 1970-talets utvidgning är en ca 0,9 m hög kallmurad stödmur av ca 0,4-1,5 m stora raka gråstenar och med raka fogar. Spiréahäck på muren.  
Öster: en ca 0,9 m hög kallmurad stödmur med raka fogar och av ca 0,4-1,5 m stora raka gråstenar. Östra muren har en kort sträckning. Minneslundens östra del – en ca 0,4 m hög stödmur? Av gråsten i ett skift.

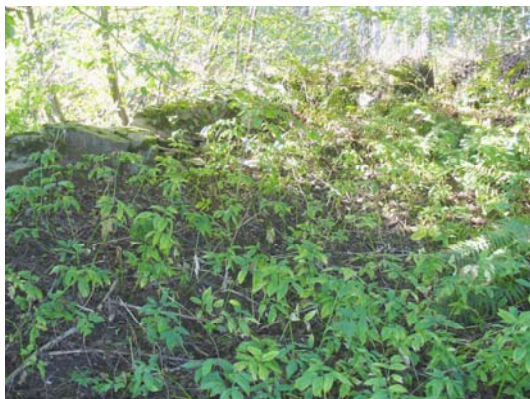
*Sydöstra murhörnet.*

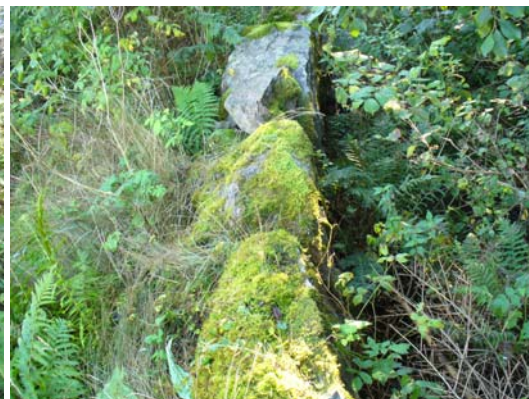
Söder: svårinventerad mursträckning då sly växer i slänten mot kyrkogården och utanför muren. Ca 1,0 m hög kallmur, delvis av stora stenar och delvis rasad, synlig i sydvästra hörnet. Sten har troligen även rasat i slänten mot kyrkogården. Den södra muren till 1970-talets utvidgning utgörs av en ca 0,4 m hög stödmur av ca 0,5-1,0 m stor gråsten i ett skift som avgränsar gången mot naturmarken i söder.

*Södra muren.*

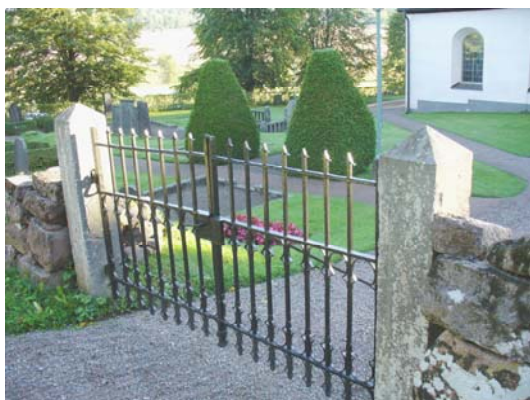
Väster: huvudgrinden utgörs av en pargrind i järnsmide med rakt krön. Spjälorna avslutas upptill med pilspetsar. Annan typ av lås i jämförelse med sydvästra grinden. Kvadratiska grindstolpar av kalksten(?) med toppigt krön.

*Västra grinden.*

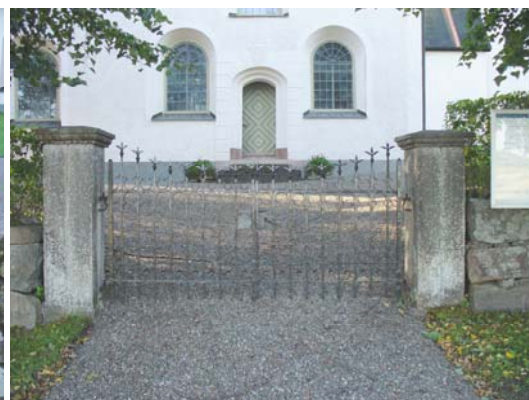
Norr: pargrind med svagt konkavt krön. Spjälorna kröns av spetsbladig treklöver. Kvadratiska grindstolpar av kalksten med profilerat toppigt krön.

*Norra grinden.*

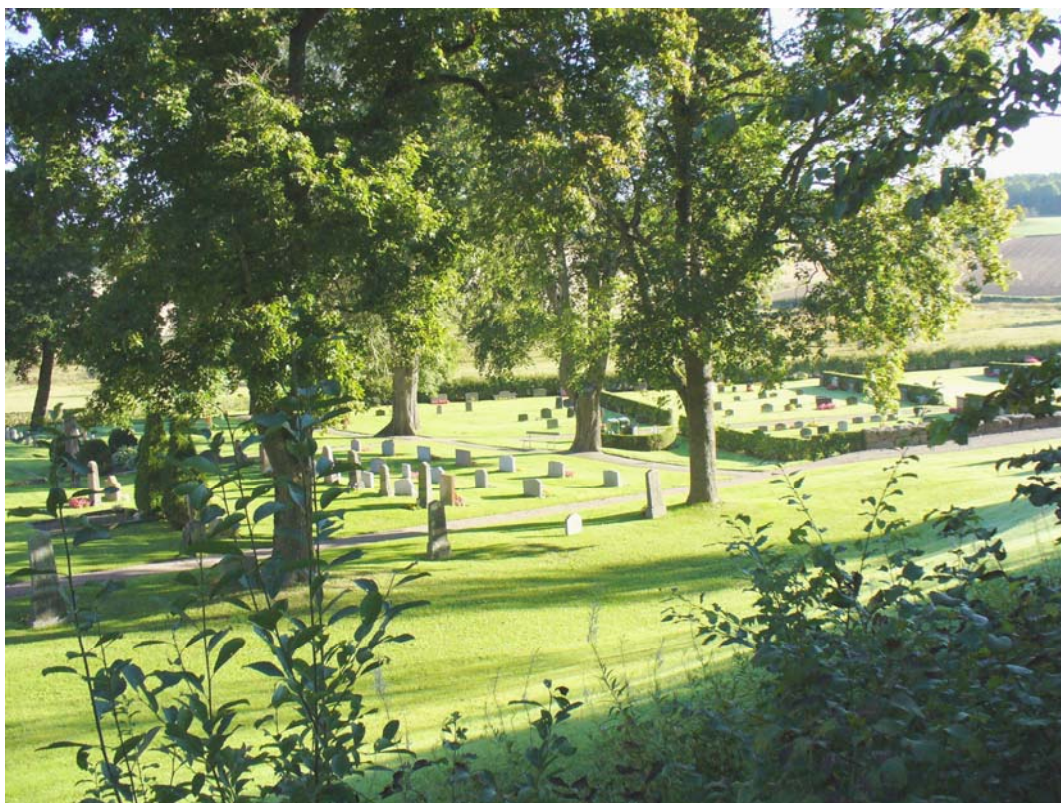
*Trädkrans runt gamla kyrkogårdens sydöstra del. Gräsytan i förgrunden är den parkmark som troligen lades ut i samband med anläggandet av nya kyrkogården på 1920-talet.*

Trädkransen visar på det parkideal som blev vanligt på våra kyrkogårdar från slutet av 1700-talet, på landsortskyrkogårdarna åtminstone under andra halvan av 1800-talet. I Åsbo finns en trädkrans enbart kring den gamla kyrkogården. Gravkapellet uppfördes i anslutning till den nya kyrkogården på 1920-talet och ritades av arkitekt Otto Gustafsson, Strålsnäs. Det representerar en typ av byggnad som är mycket vanlig på

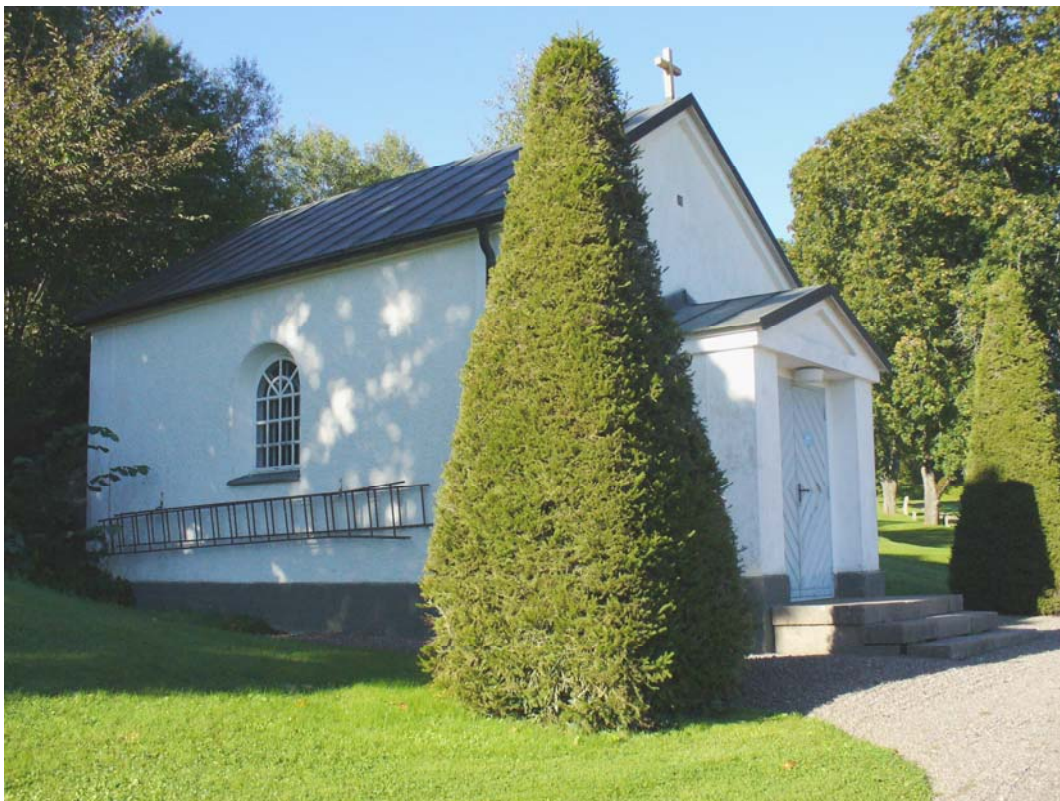
Gravkapellet ligger på 1920-talets kyrkogårdsdel som slutpunkt i en mittaxel i nord/sydlig riktning. Det ritades 1928 av arkitekt Otto Gustafsson. Fasaderna är vita och spritputsade med släta omfattningar och hörn. Sadeltaget är kopparplåtstäck. Ingången är förlagd till ett vindfång på gaveln med en rak dubbeldörr med blå diagonalställd

panel, inramat av pilastrar och ett gavelfält. Taket kröns av ett förgyllt kors. I väster och öster finns ett rundbågigt fönster med träspröjs och innerfönster. Golvet är belagt med kalkstensplattor, väggarna och det välvda taket är vitputsade. Innanför gravkapellet finns ett bisättningsrum.

*Gravkapellet från nordöst.*

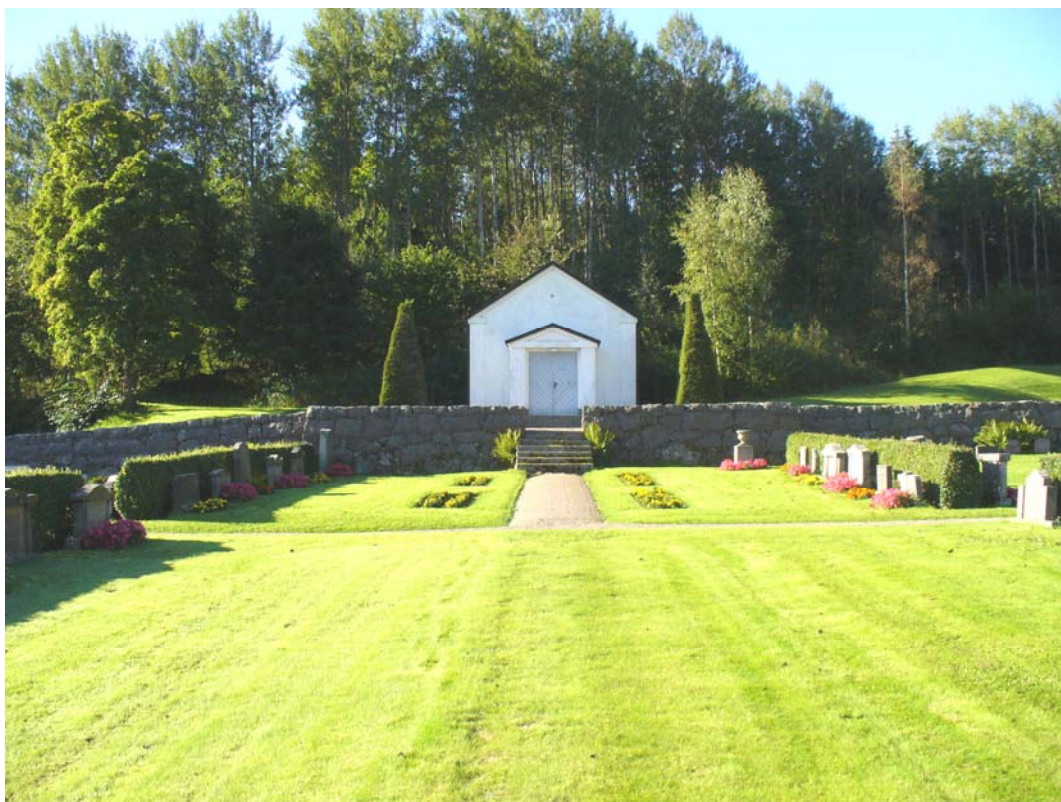
*Nya kyrkogårdens mittparti mot gravkapellet med dess terrassmur.*

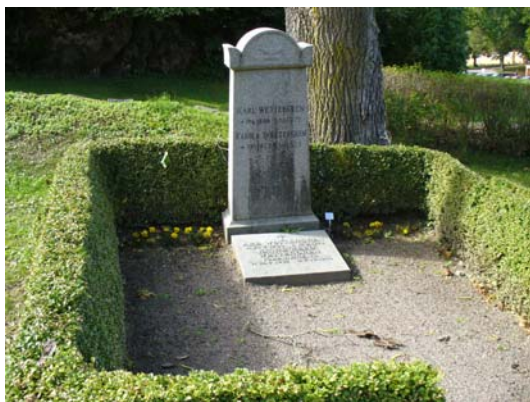
*Grusgrav med buxbomshäck.*

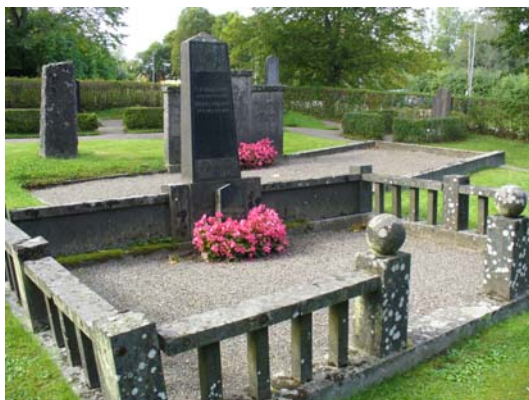
*Grusgrav omgärdad av stenstaket.*

I kvarter B och G finns några gravar med omgärdning. De flesta av dessa är grusträckta. Grusträckta gravar har tidigare varit mycket vanligt förekommande i länet. Troligen är det ett bruk som växer fram under andra delen av 1800-talet. Till de grusade gravarna hör i allmänhet någon typ av omgärdning; häck, stenram eller järnstaket. Omgärdning med stenram verkar generellt ha varit vanligast från 1920-talet och fram till och med

1960-talet. Omgärdade grusgravar har till stora delar tagits bort från länets kyrkogårdar och har därför allmänt ett högt eller mycket högt kulturhistoriskt värde. En av gravarna i kvarter B är omgärdad av ett staket av sten, vilket är en ovanlig typ av omgärdning. Enskilda gravvårdar kan ha ett högt eller mycket högt kulturhistoriskt intresse genom bl a sin ålder, tidstypiska utformning eller lokala betydelse. I kvarter F finns t ex en stor granitvård med krönkors, uppslagen bok och textplatta av marmor samt ett kors i järnsmide från 1915. I kvarter C finns ett enkelt järnkors från 1866 samt en gravvård över komministern och vice pastorn Gabriel Atterbom, far till skalden Per Daniel Amadeus Atterbom. Titlar på gravvårdar berättar om en trakts näringsliv och sociala struktur.

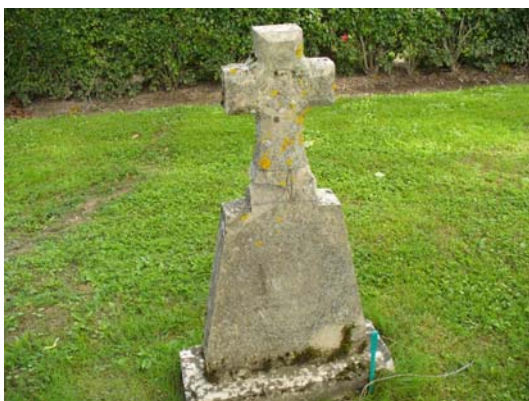
*Skadad kalkstensvård.*

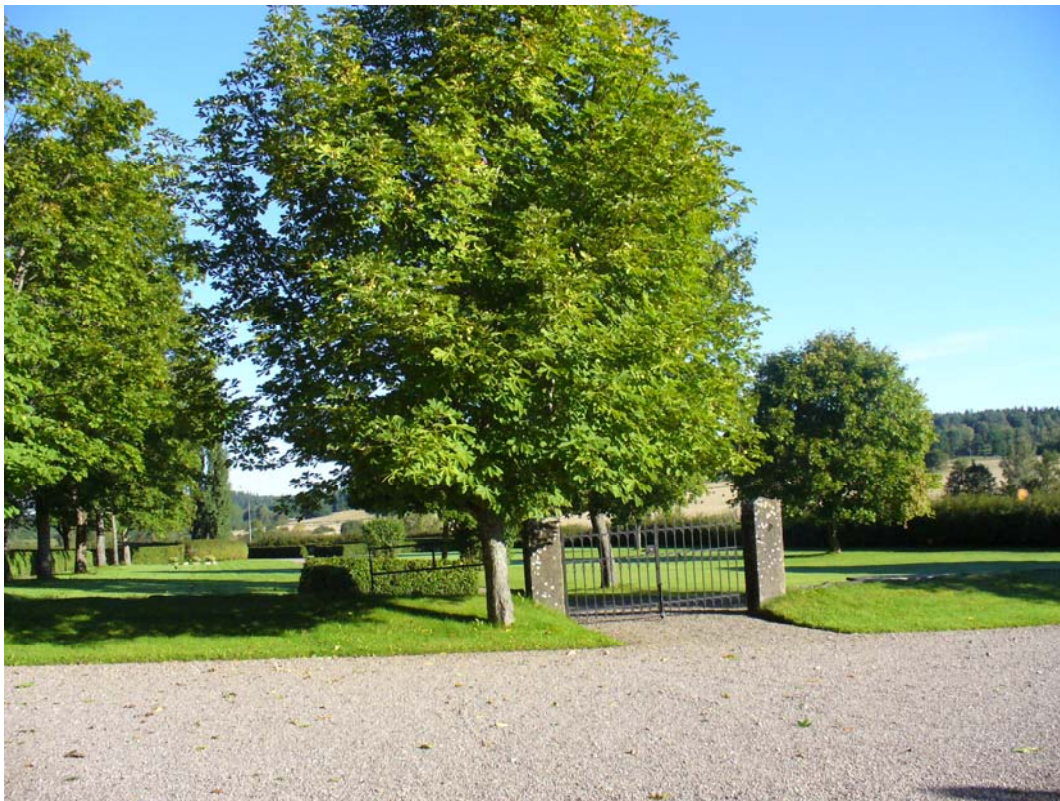
*Grind i sydöst. Grinden leder till kyrkogårdsdelen från 1970-talet med kvarter L-V.*

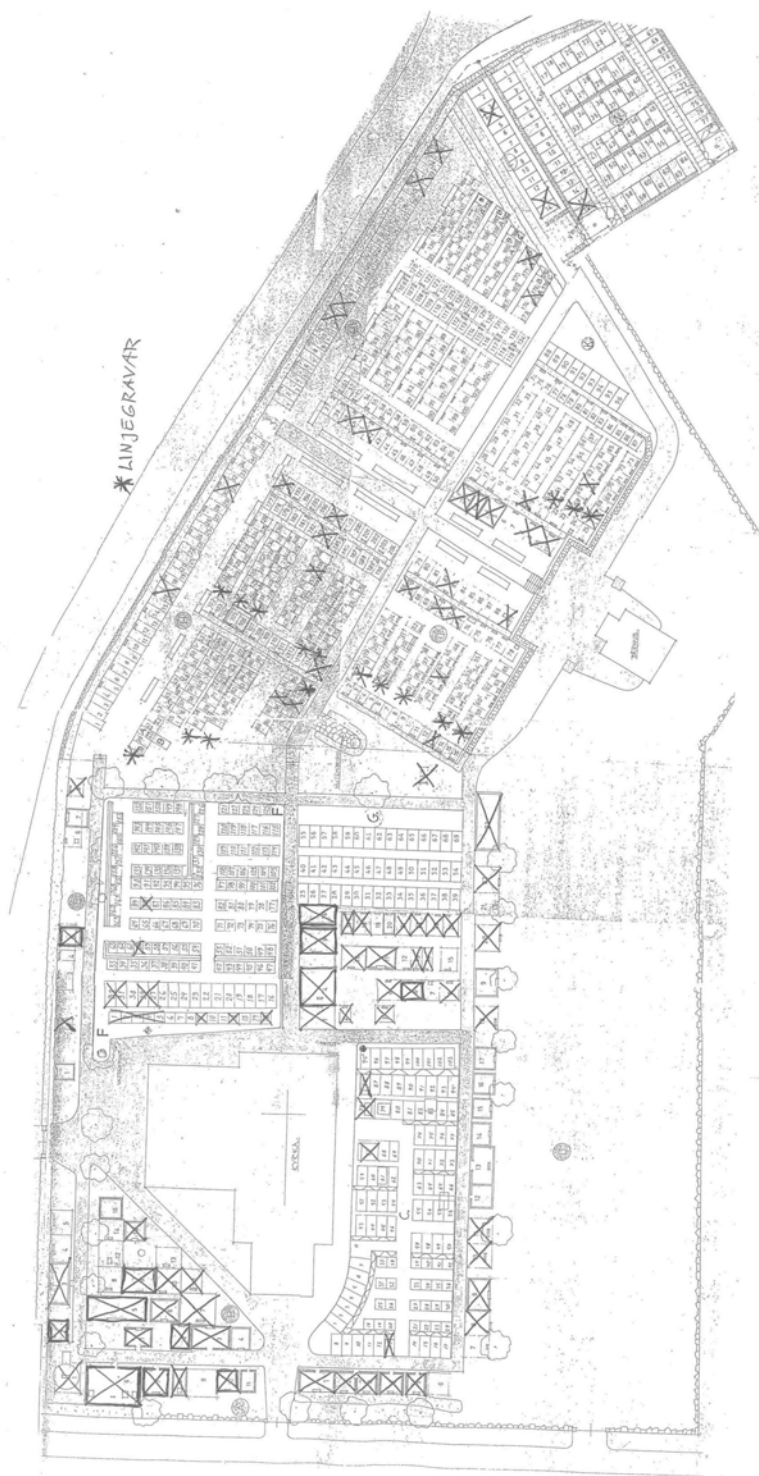
Åsbo kyrkogård. Exempel på gravvårdar med kulturhistoriskt intresse X  
 Gravar med omgärdning är markerade med en fyrkant och rader med linjegravvårdar  
 är markerade med en stjärna.

Norr är till vänster på bilden, gravkapellet ligger i söder.
