Kulturhistorisk karakterisering och bedömning

## **Åsenhöga kyrkogårdar**

*Åsenhöga socken i Gnosjö kommun  
Jönköpings län, Växjö stift*

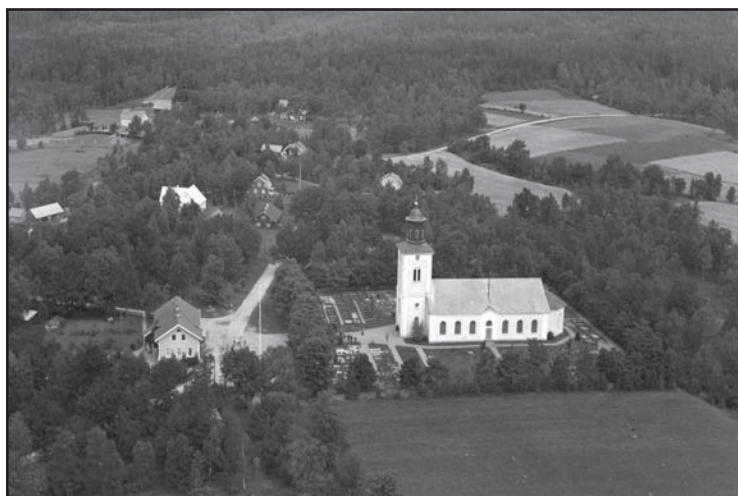
Åsenhöga kyrkogård på ett flygfotografi från 1935. Kyrkogårdens västra och sydöstra del består helt av grusgravar med häckinramning. Söder om kyrkan är gräsytor med allmänna linjen. JLM.

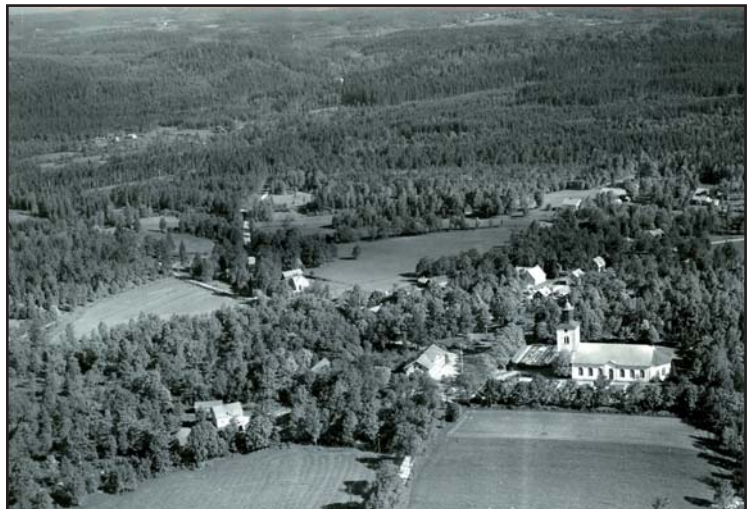
Flygfotografi från 1950 där ödekyrkogården skymtar till vänster. På nuvarande kyrkogården har kvarter G tagits i anspråk för familjegravar med grusbädd och häckinramning. JLM.

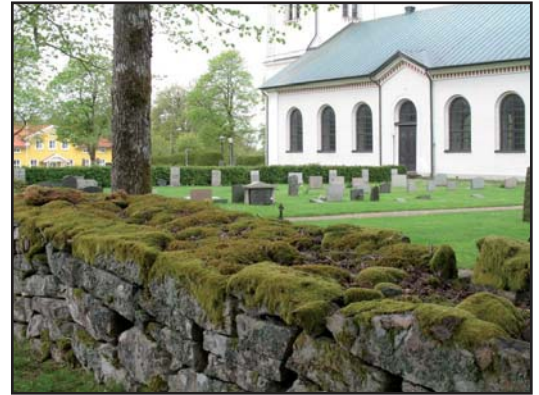
Mursträckning i söder.

Gamla kyrkogården omges av en 1 – 1,5 meter hög och 1,5 meter bred kallmur av marksten, mest block och hållar, överväxta med mossor och sedum. Muren är anlagd 1857. Ett parti i nordost har delvis rasat ut mot svackan öster om kyrkogården. Den västra muren är 1 meter hög och 0,5 meter bred, lagd av marksten och fogad, troligen med cement. Nya kyrkogården omges av en 1,5 meter hög och knappt 0,5 meter bred betongmur från 1974, utvändigt klädd med marksten och avtäckt med tuktade granithällar.

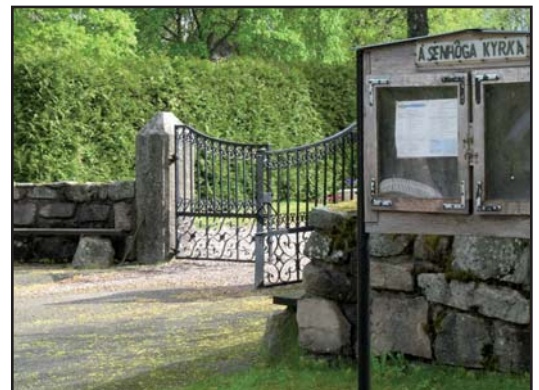
Kyrkogårdens huvudingång.

Gamla kyrkogårdens huvudingång är mitt för tornporten i väster. Muren gör där en halvrund inkragning. Den smidda pargrinden och de båda finhuggna granitstolparna är från kyrkans byggnadstid. Norra ingången är i linje med kyrkans nordport och kantas av granitstolpar från 1938, grindarna från samma tid är avhängda. Ytterligare en ingång finns i nordväst med smidesgrind från 1974 i stil med den gamla västgrinden. Nya kyrkogården har ingång i nordväst med grind av samma slag. På motsvarande sida i öster är en trägrind som vetter mot ett litet redskapsskjul.

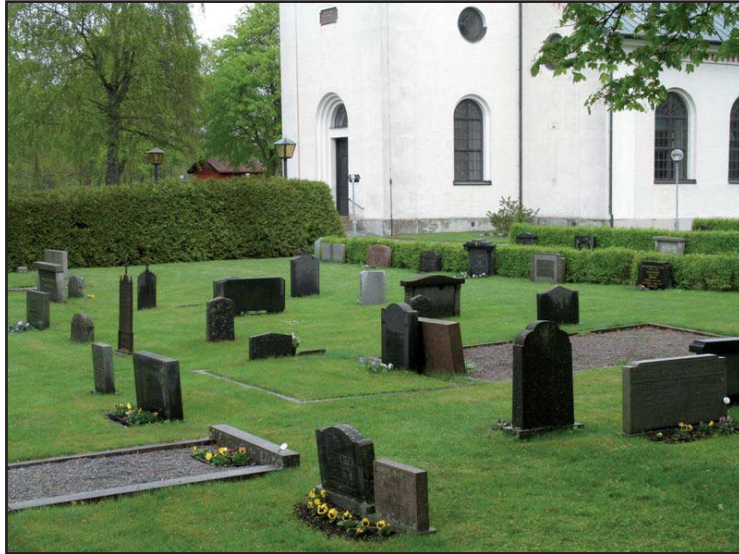
Kvarter A med kyrkogårdens enda bevarade grusbäddar och stenramar.

Kvarter A har genom sitt välexponerade läge varit kyrkogårdens mest statusfyllda kvarter och präglas av ett stort antal äldre vårdar. Det har rört sig om ett renodlat köpegravskvarter. Den ursprungliga karaktären med grusbäddar och häckar är idag utslätad och återstår bara som spillror i form av ett par grusgravar, dessa är dock av värde att vidmakthålla i pedagogiskt syfte. Den förnämsta platsen vid kyrkogårdens huvudingång har förbehållits en stor kyrkoherdegrav och brukspatronen vid Marieholms bruk, socknens mest framträdande personer. Dessa och ytterligare en grav har stenramar som på nytt borde läggas i grus för att återskapa något av den tidiga 1900-talskaraktär som i princip gått förlorad på kyrkogården. Bland de äldre vårdarna har de av gjutjärn ett särskilt högt kulturhistoriskt värde genom att de kan knytas till bygdens järnbruk och den tidigaste industriella gravvårdsproduktionen. De högresta granitvårdarna från tidigt 1900-tal ger ett dynamiskt intryck. Titlar på vårdar speglar en svunnen tids ståndssamhälle.

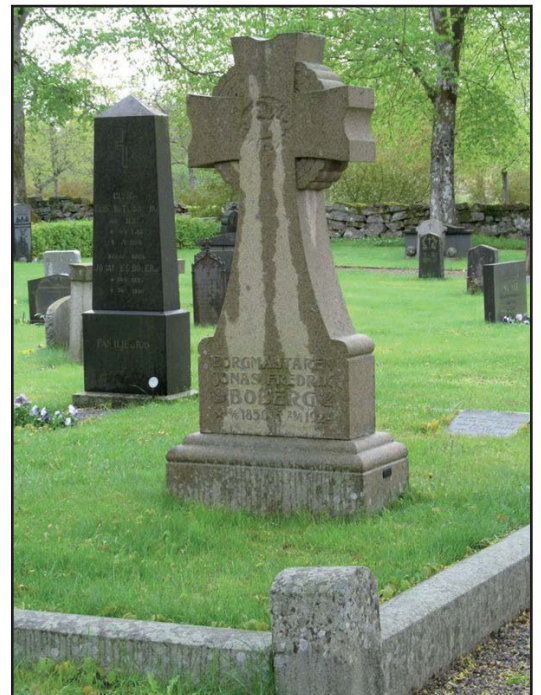
Bobergska familjegraven har kyrkogårdens mest statusfyllda läge vid huvudingången och dominerar kvarter A. Obelisk från 1894 och individuellt utformat kors från 1924, hugget hos Nystrand i Jönköping. Den nu gräsbesädda stenramen borde åter läggas i grus, vilket skulle återge kvarteret en del av dess sekelskiftesatmosfär.

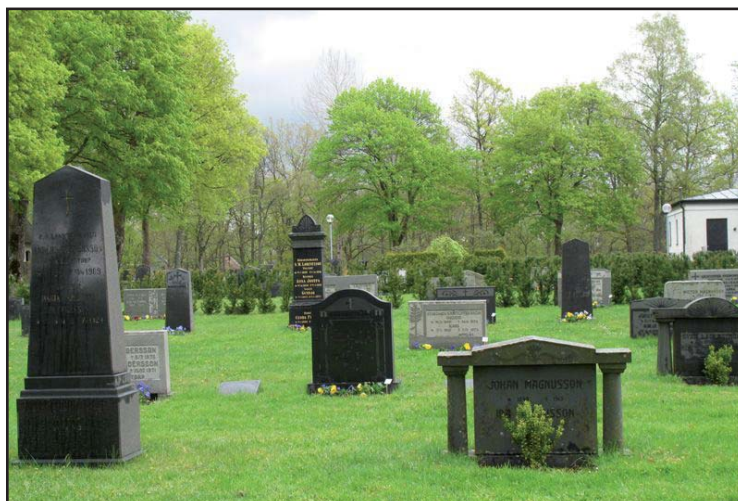
Kvarter B, ett gammalt köpegravskvarter med blandning av äldre och yngre vårdar.

Kvarter B har ett förflutet som köpegravskvarter med grusbäddar och häckar, väl exponerat mot landsvägen. Detta är en karaktär som idag är utslätad genom omläggningen till gräsmatta där efterkrigstidens låga vårdar dominerar till antalet. Det kulturhistoriska värdet ligger i enskilda vårdar där de äldre högresta exemplaren betyder mycket för upplevelsen av historiskt djup och dynamik. Titlar på vårdar speglar en svunnen tids ståndssamhälle med stark bondeklass. Några vårdar minner om väckelsens betydelse i bygden.

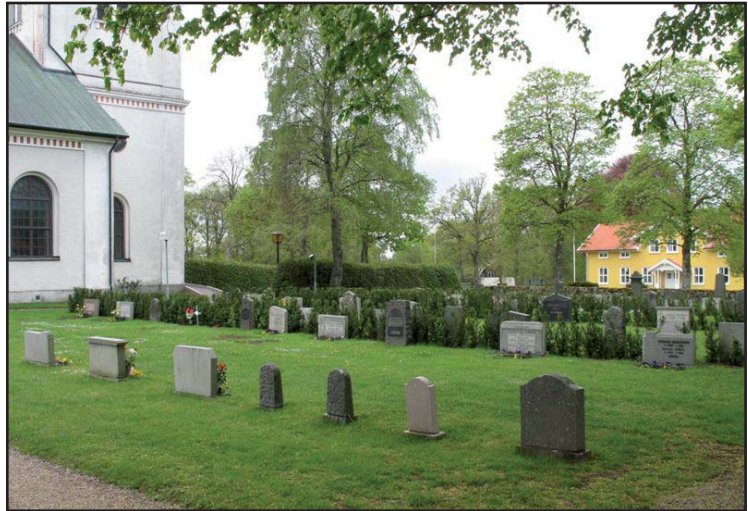
Kvarter C med småskaliga vårdar och rygghäckar.

Kvarter C har idag en typisk efterkrigstida karaktär med låga vårdar längs rygghäckar, en vanlig företeelse på svenska kyrkogårdar. En handfull äldre små vårdar kan indikera en allmän linje. Det är främst i dessa som kvarterets kulturhistoriska värde ligger, genom det historiska djup de ger och vad de berättar om socknens tidiga 1900-talshistoria.

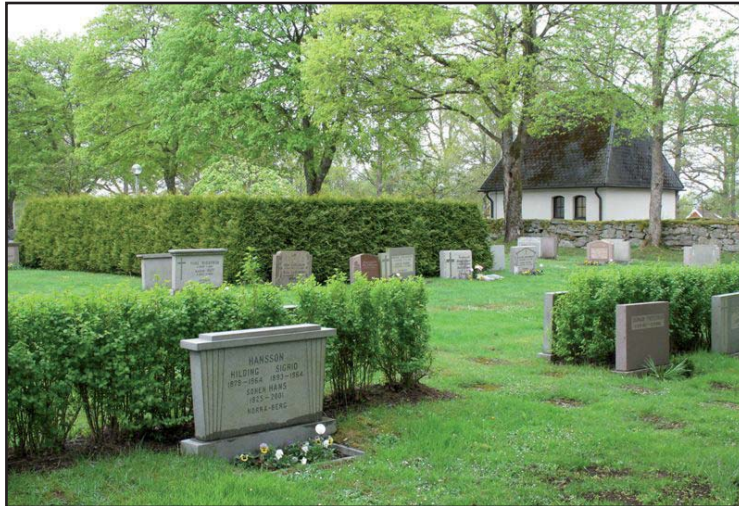
Kvarter D har en heljuten 1950-talskaraktär.

Kvarter D har en heljuten efterkrigstida karaktär med enhetliga låga vårdar av grå granit, vilket speglar folkhemmets kollektivistiska anda. Ortsnamnen och de få titlarna kan knytas till Marieholms bruk och speglar därmed en viktig del av socknens 1900-talshistoria. Gångarna av kalksten och rygghäckarna hänger samman med 1950-talets kyrkogårdsetetik, här mer utpräglad än på övriga efterkrigstida kvarter inom kyrkogården. Det kulturhistoriska vär-

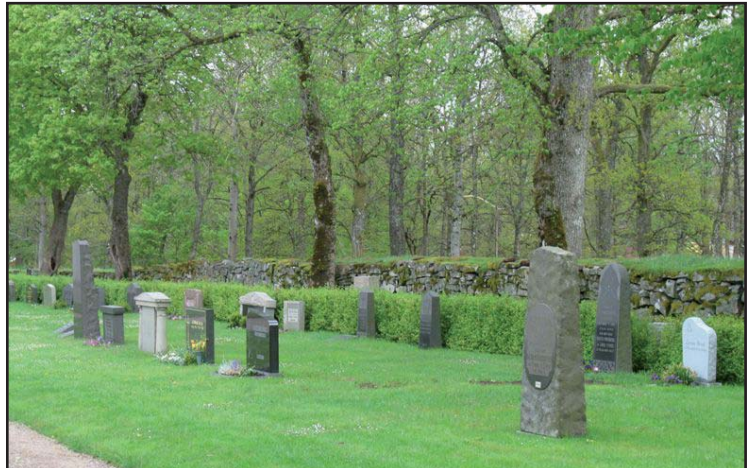
Kvarter E med rygghäckskantade låga vårdar mot kyrkogårdsmuren och mer påkostade familjegravar mot gången i väster.

Kvarter E har överlag en efterkrigstida prägel. Det kulturhistoriska värdet ligger i det äldre vårdbeståndet, vilket ger ett historiskt djup och en dynamik åt kvarteret. Titlarna berättar om socknens sociala sammansättning kring förra sekelskiftet. Av särskilt högt värde är de musealt bevarade gjutjärnsvårdar som kan knytas till bygdens järnbruk och representerar den tidigaste industriella gravvårdsframställningen.

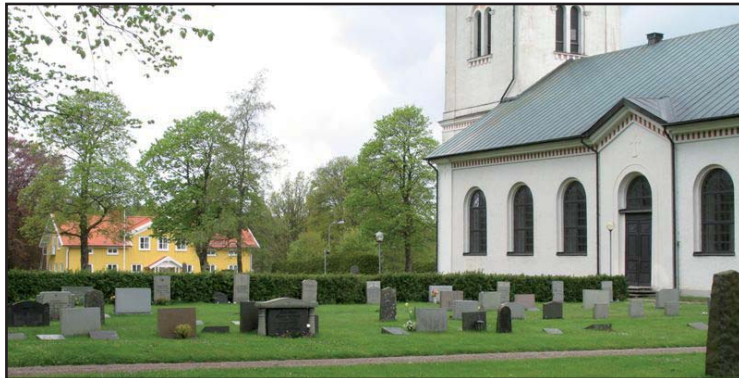
Kvarter F är ett i dag uppblandat allmänt kvarter.

Kvarter F utgör den gamla allmänna linjen, vilken ännu är klart avläsbar genom ett tiotal plattor från 1920- och 30-talen. Dessa är dock uppblandade med efterkrigstida vårdar. Allmänna linjen är en

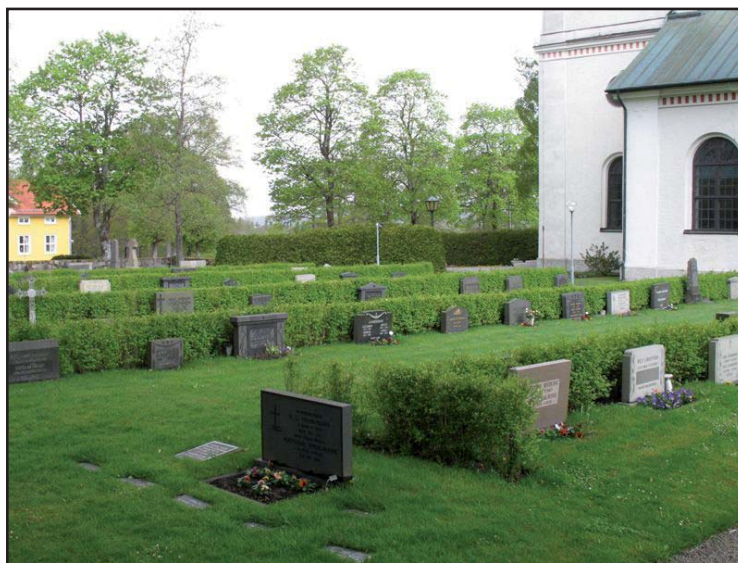
Kvarter G med efterkrigstida karaktär genom rygghäckar och låga vårdar.

Kvarter G har idag en typisk efterkrigstida karaktär med låga vårdar längs rumsskapande rygghäckar inom en gräsmatta. Detta är en vanlig företeelse på svenska kyrkogårdar. Det kulturhistoriska värdet ligger främst i den övergripande strukturen och enskilda vårdar av hög ålder eller med titel.

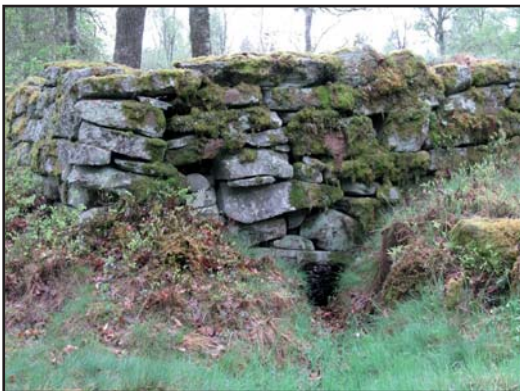
Kallmur med utlopp för dike i nordost.

Längs med kyrkogårdsmuren löper på insidan ett halvmeterdjupt dike med utlopp under muren i nordöstra hörnet. En stenhäll fungerar som spång från stigluckan. Längs med murarna växer björkar, rönnar och ekar av olika åldrar. Enstaka björkar växer fritt inne på kyrkogården. Den träkyrka som revs 1857 har legat mitt på kyrkogården, med koret mot öster och därmed delat kyrkogården i en nordlig och en sydlig hälft. Ett kopparplåtsklätt träkors markerar platsen för altaret. Enstaka grundstenar är synliga i marken. Norr om koret är en djup grop efter en igenrasad gravkammare under sakristian, i vilken kyrkoherdarna Qvast och Gislov vilade med sina familjer. Söder om kyrkogården löper ett grunt dike som ansluter till ovan nämnda dike. Kyrkogårdens yta utgörs av en tovig äng, gravkullarna är idag svåra att urskilja. Ett 30-tal stenar står resta på kyrkogården, de flesta norr om kyrkogården och ett fåtal längs södra muren. Merparten är vända mot väster, övriga mot öster. I princip alla står på sina ursprungliga platser, vilka var knutna till olika hemman i socknen, s.k. grifteplaner. Vårdarna är resta hällar

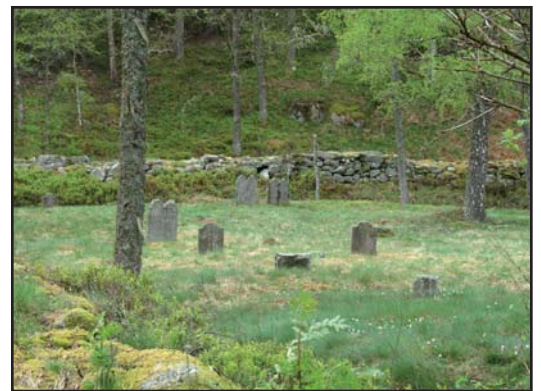
Sydvästra delen med bl.a. tre parstenar (med dubbel rundbåge).
