Kulturhistorisk karakterisering och bedömning

Hakarps kyrkogård

*Hakarps socken i Jönköpings kommun
Jönköpings län, Växjö stift*

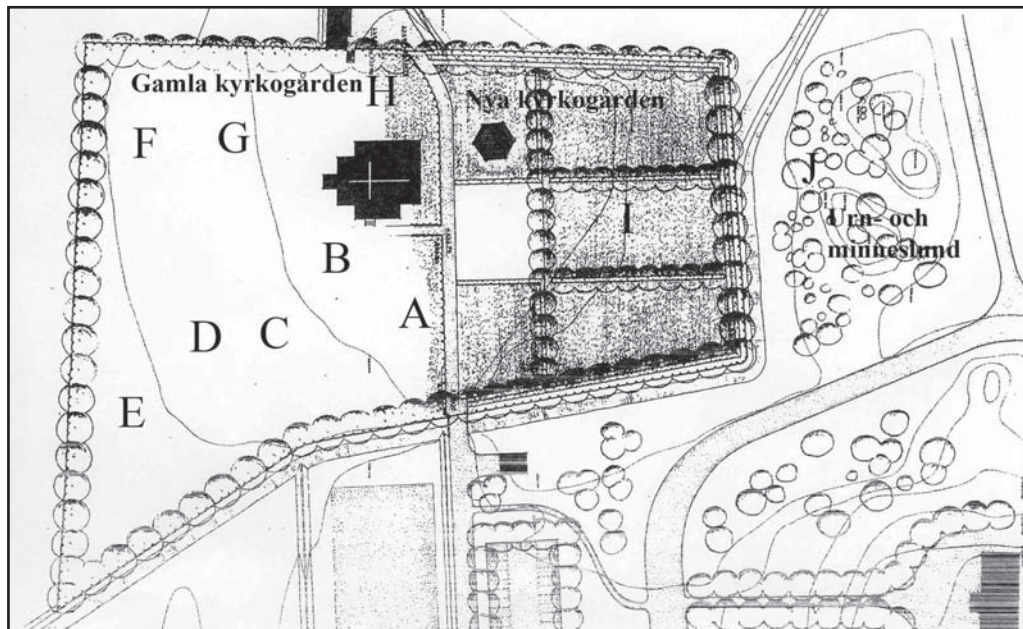
Gravkarta från 1968. Kvartersindelningen är rapportförfattarens egen.

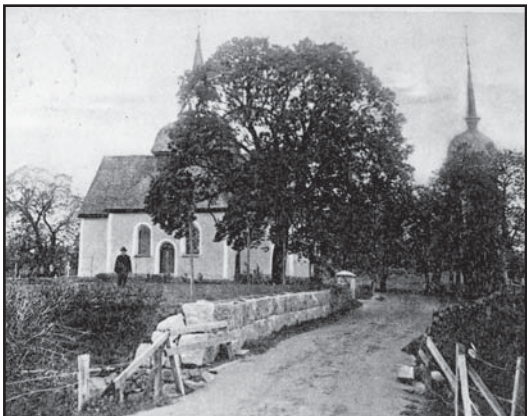
Landsvägen gick tidigare mellan kyrkan och klockstapel. (Foto: JLM)

Hakarps kyrka ligger i byn med samma namn på höjderna öster om Huskvarna. Kyrkan med kyrkogård är i väst, öst och norr omgiven av åkermark, i söder finns parkeringsplatser och en förskola. Det är söder om kyrkogården som samhällets bebyggelse breder ut sig. Tidigare gick landsvägen mellan kyrkan och klockstapel men den är idag flyttad utanför nya minnes- och urlunden i öster.

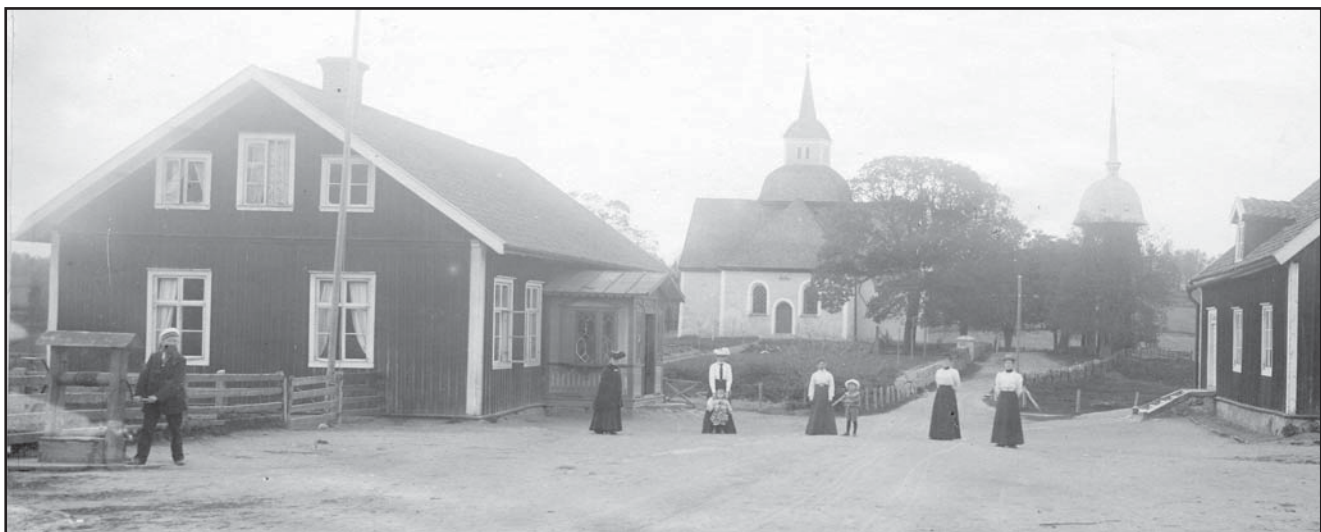
Kyrkomiljön vid tidigt 1900-tal skiljer sig från dagens. (Foto: JLM)

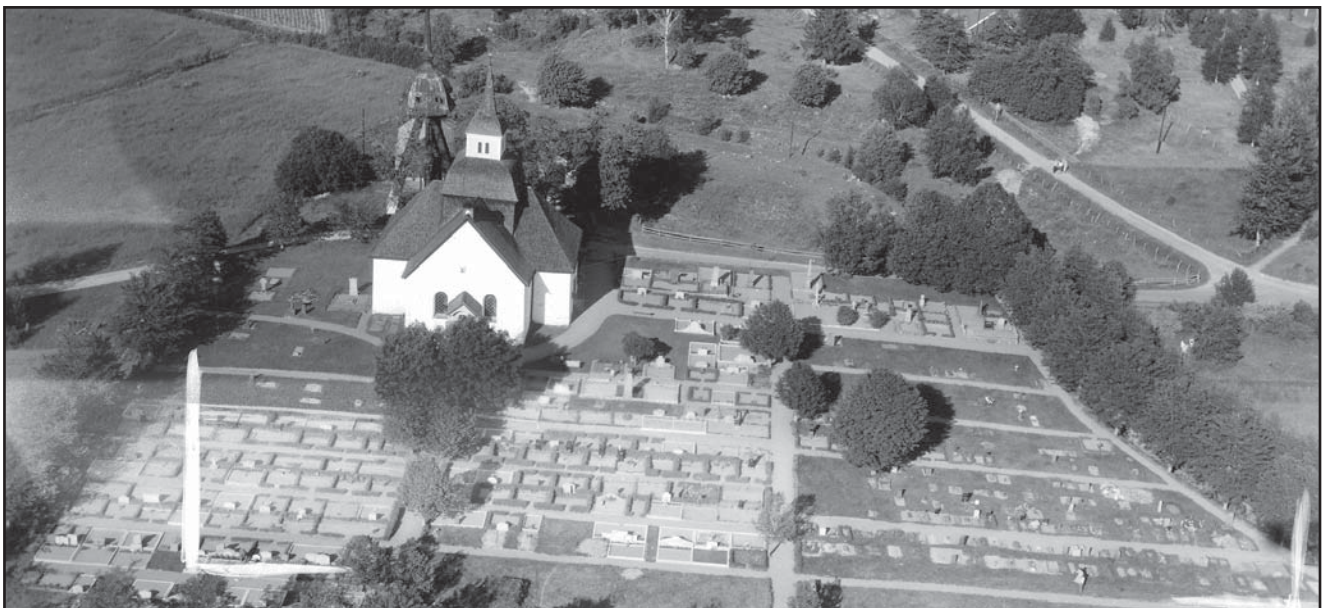
Flygfotot från 1947-49 visar en kyrkogård som till största delen rationaliserats bort idag. Under första hälften dominerade grusgravarna på länets kyrkogårdar. (Foto: JLM)

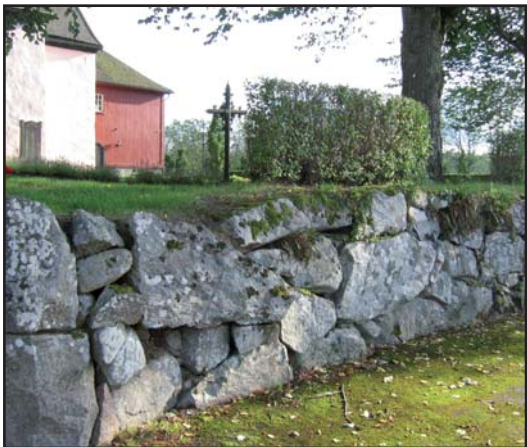
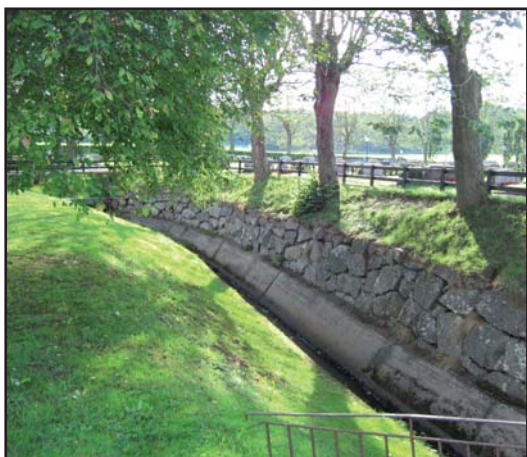
Kyrkogården omgärdas av en kallmur i granit. I söder begränsas kyrkogårdens utsträckning av en bäck.

Hakarps kyrkogård omges av en kallmurad stödmur av tuktad eller kluven granit. Längs den södra muren finns ett svartmålat trästaket.

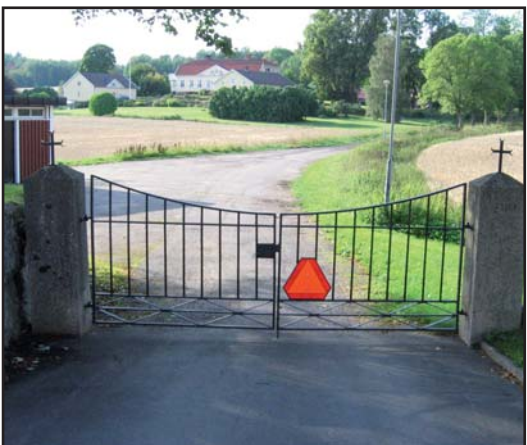
Ingångarna vid den forna landsvägen är från 1968.

Kyrkogården har sex ingångar: en i vardera änden av den forna landsvägen, en i söder och en i norr på den gamla kyrkogården och två till minnes- och urlunden. Landsvägsingångarna har grindstolpar av kryssharnad granit, med konisk avslutning krönt med ett kors. Vid den södra ingången finns ingen grind uppsatt men den ska vara lika som den som finns i norr som är smidd och svartmålad. Förmodligen härrör ingångarna från kyrkogårdsutvidgningen 1968. De övriga ingångarna är öppningar utan grind.

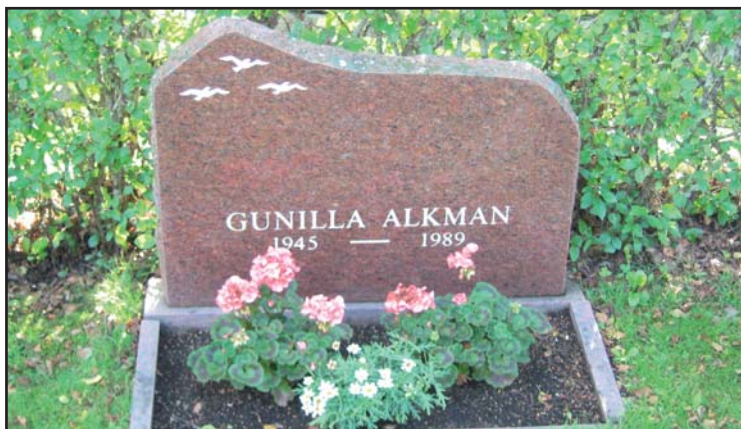
De flesta gravvårdarna på Hakarps kyrkogård är från andra hälften av 1900-talet och har modern, låg och bred form, men ett fåtal äldre mer högresta gravvårdar finns ännu kvar.

Gravvårdarna på Hakarps kyrkogård visar upp ett brett historiskt spektrum. Den vanligaste formen är efterkrigstidens breda och låga vilka finns på den större delen av gamla kyrkogården (kvarter C-G). De stora och påkostade gravarna från förra sekelskiftet ligger huvudsakligen samlade i södra och sydvästra delen närmast kyrkobyggnaden (kvarter A och B). Dessa båda kvarter har det gemensamt att de ligger på välexponerade platser. Norr om kyrkan finns ett område med liggande hällar (kvarter H), här finns även äldre museigravvårdar placerade längs med kyrkoväggen och en rad med sekundärt placerade mindre järnkors. Avvecklandet av grusgravar med omgärdning är en vanlig utveckling på landets kyrkogårdar och har även drabbat Hakarps kyrkogård. Denna utveckling mot en enklare och mer lättkött kyrkogård är typisk för andra hälften av 1900-talet och kan i Hakarp ses på större delen av gamla kyrkogården. På nya kyrkogården finns ännu endast ett fåtal gravvårdar och dessa har en modern asymmetrisk form. I urnlunden finns främst den typiska urngravvården: en mindre natursten med enkel inskription.

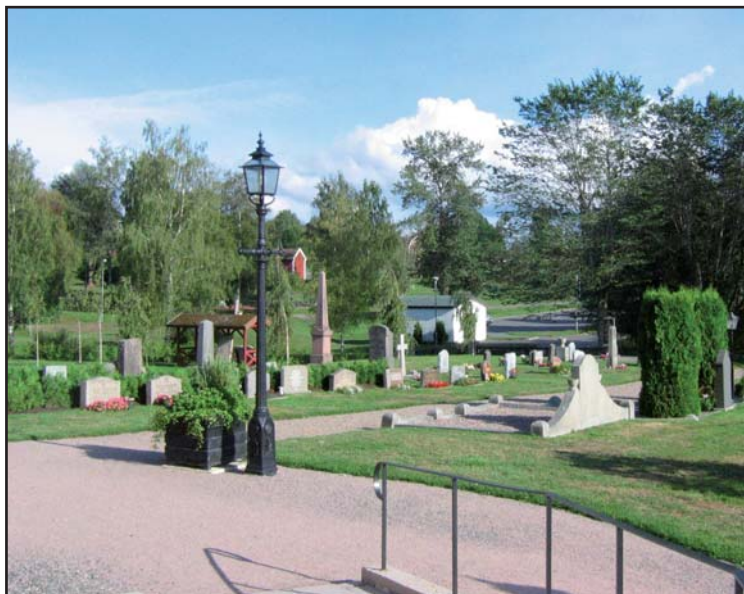
Kvarter A och B ligger söder om kyrkan och västingången, på den plats som traditionellt haft högst anseende på grund av kvarterets exponerade placering nära eller på väg till kyrkans huvudingång. Området är en öppen gräsyta med gravvårdarna främst placerade i nord-sydlig riktning. Kvarteren har många äldre gravvårdar bevarade men även yngre som ännu är i bruk.

Gravvårdarna i kvarter A och B avviker tydligt från de övriga på kyrkogården, dels genom att flera är stora och högresta dels genom att det är det enda som har bevarade grusgravar. Spridningen är dock rätt stor och omfattar gravvårdar från 1868 till 2005. I kvarteren finns sju grusgravar med bevarade stenramar, dessutom ytterligare en stenramsgrav. Intressant är den rad av barngravar som finns i kvarter B, daterade 1937-1992, med små gravvårdar som påminner om de som i vanliga fall brukar hittas i den betydligt enklare allmänna linjen. Andelen titlar är hög, något som kan förväntas av ett kvarter av det här slaget. Här vilar till exempel rättsaren, apotekaren, fanjunkaren, orgeltramparen, rektorn, riksdagsmannen, lärarinnan, avdelningschefen och häradshövdingen.

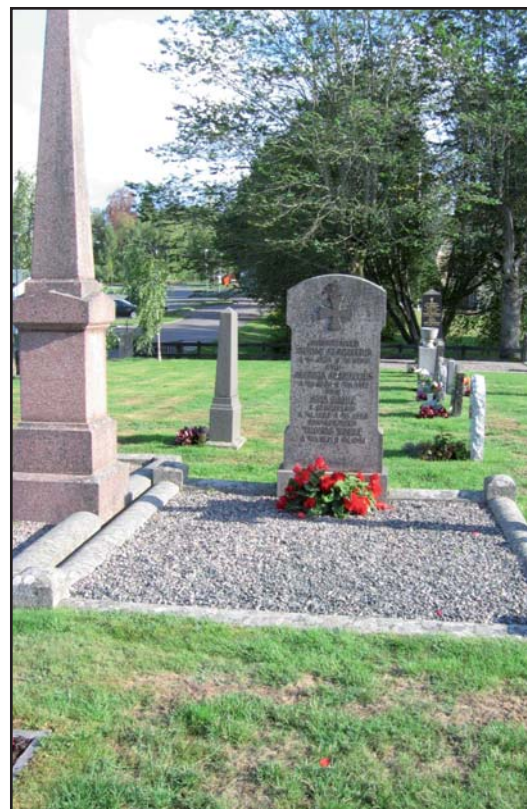
Kvarter A och B är de bäst bevarade kvarteren på kyrkogården och det är här de resterande grusgravarna finns.

Kvarteren har en särställning på kyrkogården genom sina många välbevarade äldre och påkostade gravvårdar. Här finns kyrkogårdens bevarade grusgravar och dessa tillsammans med stenramarna är vik-

tiga för kvarterens karaktär för forståelsen av ett utbredd gravskick från förra sekelskiftet. Det är också det enda området på kyrkogården med högresta gravvårdar vilket ger kvarteren en ståtlig och ålderdomlig prägel.

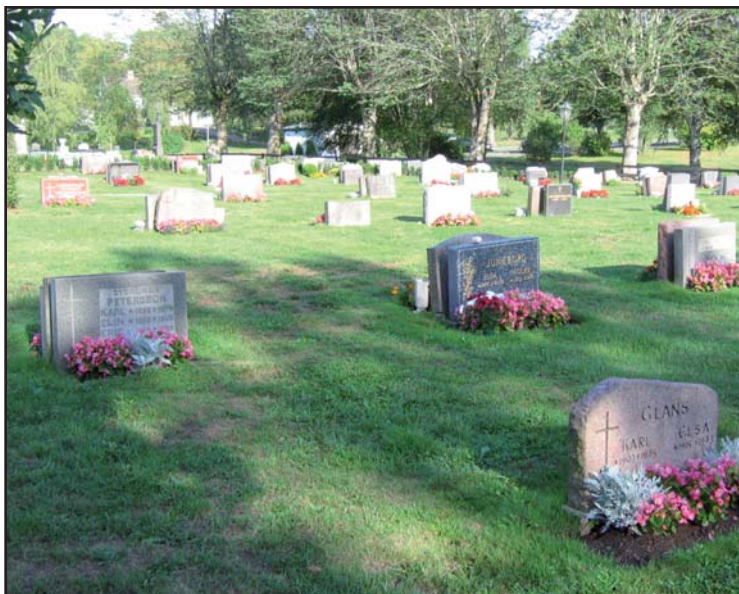
Kvarter C och D

Kvarteren ligger på den södra delen av kyrkogården och består av två likartade gräsytor delade på mitten av en grusgång. På den östra delen, kvarter C, finns tre rygghäckar av idegran medan den västra, kvarter D, är helt öppen. Gravvårdarna är placerade rygg mot rygg från norr till söder. Längs med den norra kanten av kvarteret växer sex pelarekar.

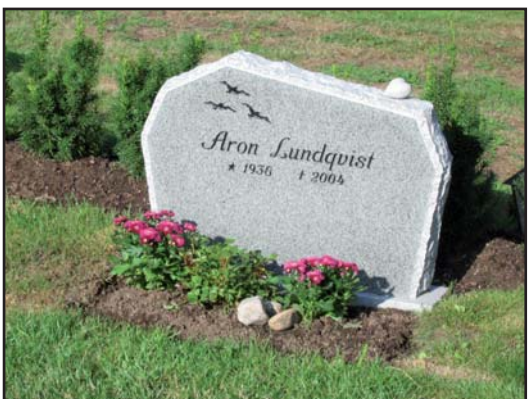
Den idag vanligaste låga och breda formen på gravvårdar blev modern under 1930-talet och har varit allena rådande under efterkrigstiden.

Kvarteret är väldigt enhetligt vad gäller gravvårdar. Den äldsta är från 1905 men en tydlig övervikt finns från 1950- och 1980-talen. Gravvårdarna är typiska för sin tid, enkelt utförda och med breda och låga proportioner, ett fåtal dekorativa element som blommor, kors eller fåglar förekommer. Titlar förekommer sparsamt, vilket är brukligt för tiden, endast på tre av vårdarna nämns åkeriägaren, sågverksägaren och snickarmästaren. Från och med 1990-talet ändras utformningen till mer fria former med asymmetriska naturstenar som förebild.

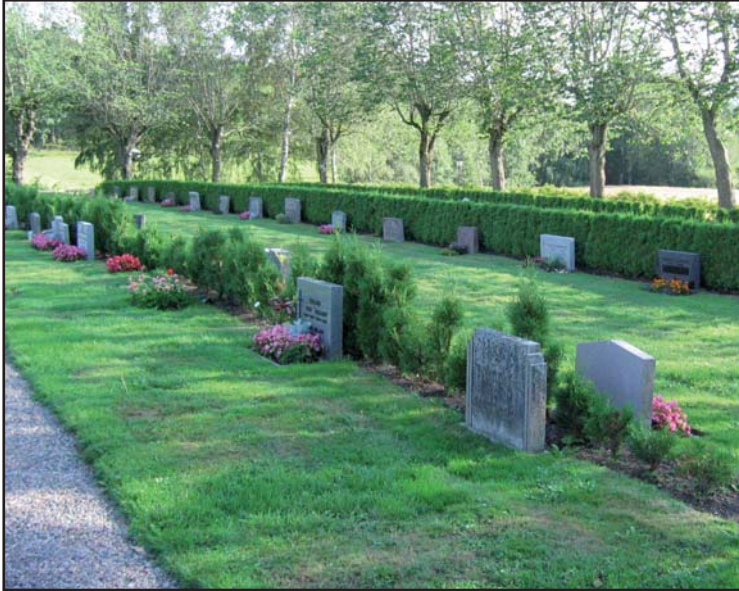
Kvarter E

Kvarteret är litet och skulle egentligen kunna beskrivas under kvarter C och D, men avviker så pass mycket att det utgör ett kvarter för sig. Kvarteret ligger i det sydvästra hörnet på kyrkogården och avgränsas av en grusgång i öst och häcken av häggmispel i väst. Gravvårdarna är placerade rygg mot rygg från norr till söder. Tre av gravraderna har rygghäckar av pelartuja och den fjärde är placerad mot häggmispelshäcken. Längs gången på den norra sidan finns två pelarekar.

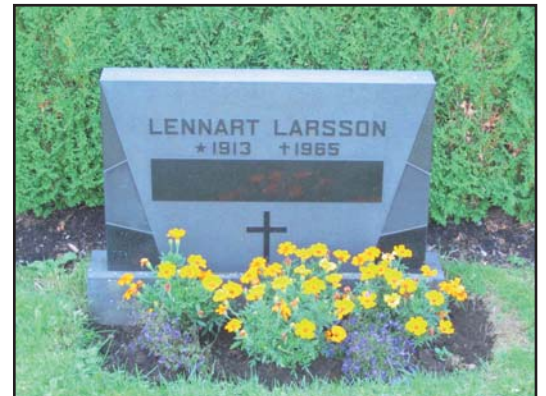
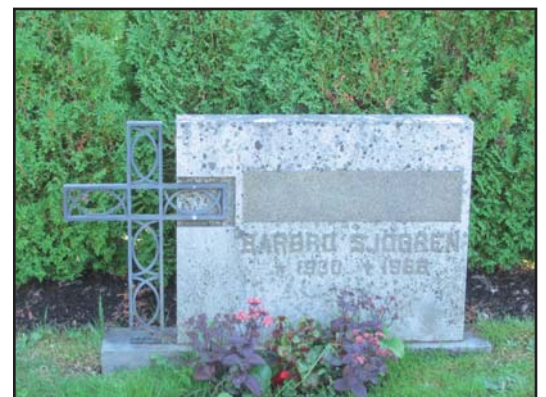
Kvater E avviker från den övriga kyrkogården med dess kronologiskt placerade vårdar.

De moderna stenarna från 1959 och framåt finns väl företrädda på de flesta kyrkogårdar, här ligger det främsta värdet i att de är så väl samlade i kronologiska rader. Gravvårdar bör inte avlägsnas

mer än vad som redan gjorts utan vårdarnas tidsföljd bör värnas. Förutom detta ligger det kulturhistoriska värdet i stenar med titlar och Orts- eller gårdnsnamn samt de vårdar som är resta över personer med lokal- eller personhistoriskt intresse.

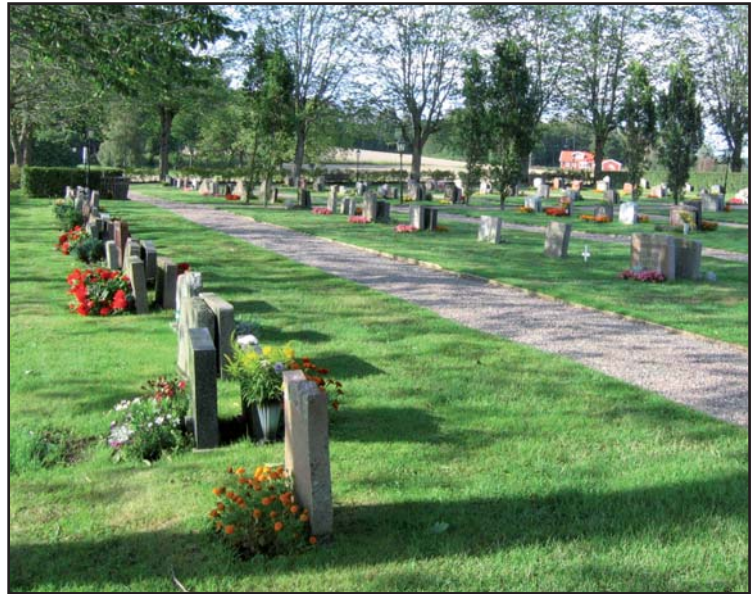
Kvarter F och G

Kvarteren ligger rakt väster om kyrkan, söder, kvarter F, och norr, kvarter G, om den grusgång som går västerut från tillbyggnaden. Från grusgången delar fem gånger på vardera sidan de två kvarteren i sex respektive sju mindre områden. Längs mittgången växer en allé av pelarek. På varje mindre område finns en gravrad med gravvårdarna placerade rygg mot rygg från norr till söder. På områdena i öster, ett i söder och två i norr, finns rygghäckar av oxbär.

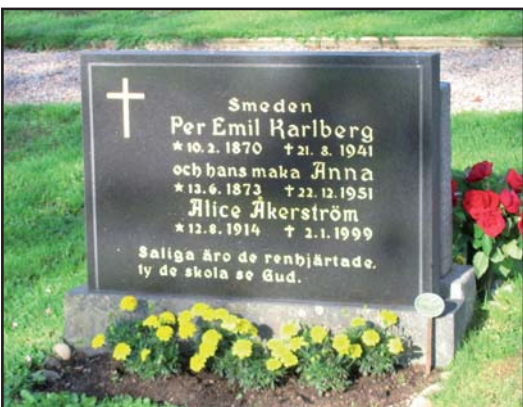
En viss personlig utformning finns av vårdarna men proportionerna är vanligen låga och breda.

I kvarteren F och G är de flesta gravvårdar från 1930-talet och framåt. Detta speglas i utformningen av vårdarna som präglas av låga och breda proportioner, enkel utformning och lågmäld profil. Gravvårdarna efter 1990-talet är som på andra ställen präglade av mer naturlika former. Titlar förekommer endast på tre av vårdarna, över färghandlaren, hemmansägaren och smeden, vilket är typiskt för den tidsålder vårdarna representerar.

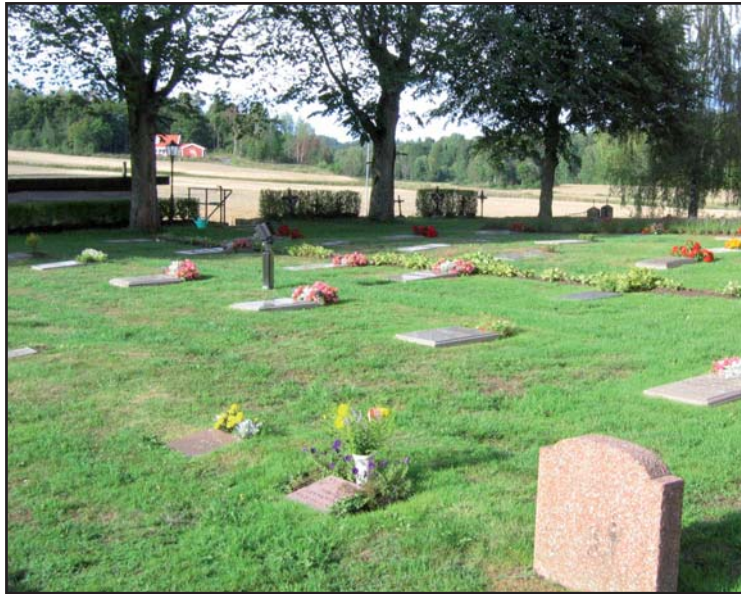
Kvarter H

Kvarteret är relativt litet och ligger norr om kyrkan. Det avgränsas i väster av en oxbärshäck, i norr av trädkransen av alm och den underliggande måbärshäcken och i öster av stödmuren invid den gamla landsvägen. Kvarteret har en speciell karaktär i och med att de flesta gravvårdar är liggande hällar. Gravraden närmast oxbärshäcken är vänd mot väst, resterande vårdar är vända mot öst. Invid kyrkoväggen finns åtta museivårdar från åren 1672-1916 och invid måbärshäcken står sex sekundärt placerade järnkors. Kvarteret är delat av två rabatter av rygghäckskaraktär, den ena med salvia och den andra med funkia.

Gravvårdarna i kvarteret består av liggande hällar, med ett fåtal undantag. Vårdarnas ålder sträcker sig från 1917 till 2002, med ett överslag från 1950-, 60- och 70-tal, vilket innebär att trots deras annorlunda form är de enkelt utförda med ett minimum av dekorativa element. Den som avviker mest är en vård från 1948 med hörnringar. Anmärkningsvärd är också den rad av elva barngravar som finns i kvarteret. Vårdarna är små och pryds endast med förnamn och åldern på vårdarna varierar från 1948-1983.

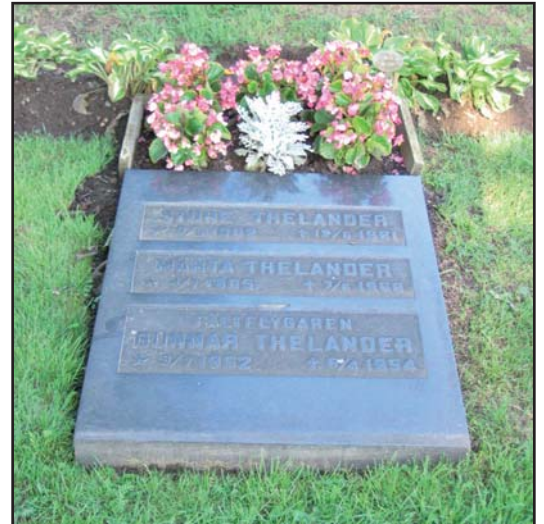
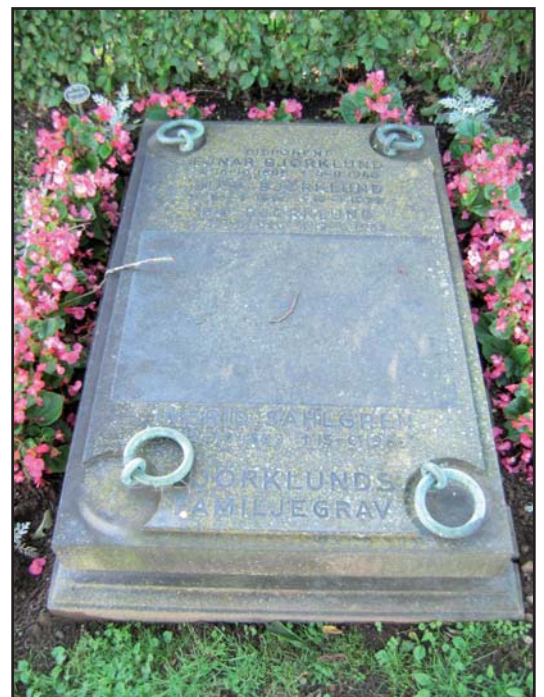
Norr om kyrkan finns nästan uteslutande gravhällar.

Gravvårdarna i kvarter H har sin motsvarighet i många av de övriga vårdarna på kyrkogården. Det som skiljer dem åt är att här är vårdarna liggande hällar. Varför ett kvarter har avsatts för hällvårdar är osäkert, men det är i det som det kulturhistoriska värdet ligger och karaktären bör bevaras.

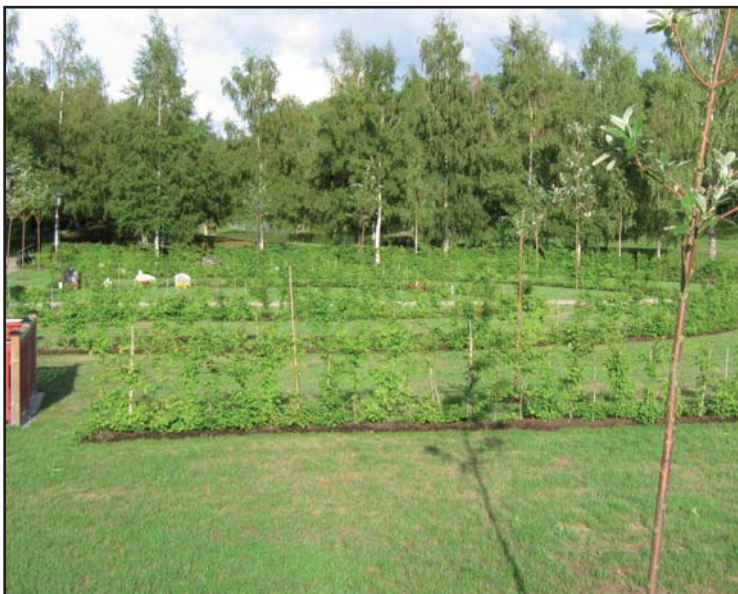
Kvarter I är den nya kyrkogården, öster om den gamla landsvägen. Området inrättades 1968 och ställdes i ordning 2003 och har därför inte varit utnyttjat i någon högre grad. Kvarteret omgärdas av en trädkrans av björk och en häck av bukettapel och ... Tre ovala rygghäckar av avenbok finns planterade samt ett antal ornäsbjörkar, oxlar och lönnar.

Kvarteret började användas först 2004 och är inte utnyttjat i någon högre grad.

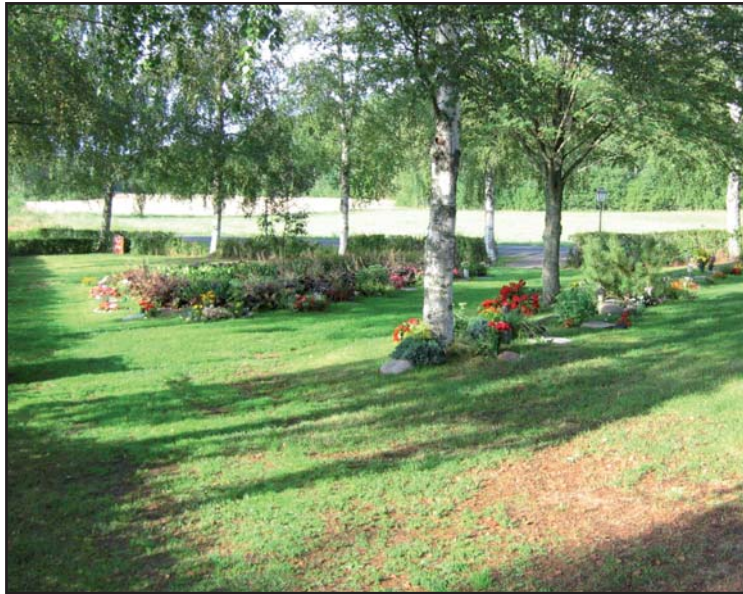
Kvarter J, minnes- och urnlunden

En minnes- och urnlund anlades 1983 öster om den nya kyrkogården. Området är mer naturligt än den övriga kyrkogården, med berg som går i dagen och endast vilt växande träd. Ingen gång finns anlagd utan besökare når lunden via en stig. Framför den bro som leder från nya kyrkogården till lunden står ett stort, mörkbetsat träkors. Minneslunden nås via en trappa uppför en berghäll och där finns ljus- och blomhållare. Urnlunden ligger norr om minneslunden. Vårdarna består i de flesta fall av mindre, runda naturstenar.

Minnes- och urnlunden har en diskret och enkel framtoning, det kulturhistoriska värdet är främst förknippat med estetiska värden, hur vegetationen används som en del av den rumsliga upplevelsen samt dess roll som en tidstypisk företeelse från 1900-talets slut.

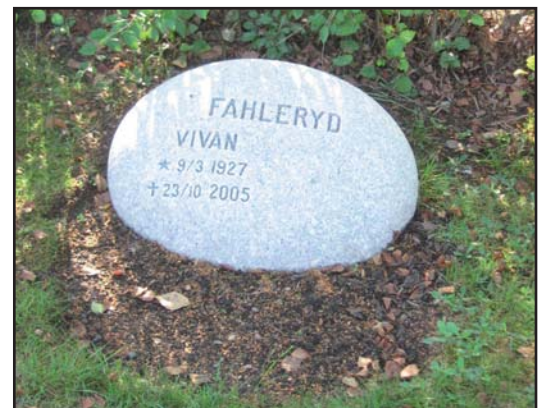
Urngravseden är en modern företeelse och gravvårdarna är därför endast moderna till formen. Typisk är den runda naturstenen.
