Kulturhistorisk karakterisering och bedömning

Tofteryds kyrkogård

*Tofteryds socken i Vaggeryds kommun
Jönköpings län, Växjö stift*

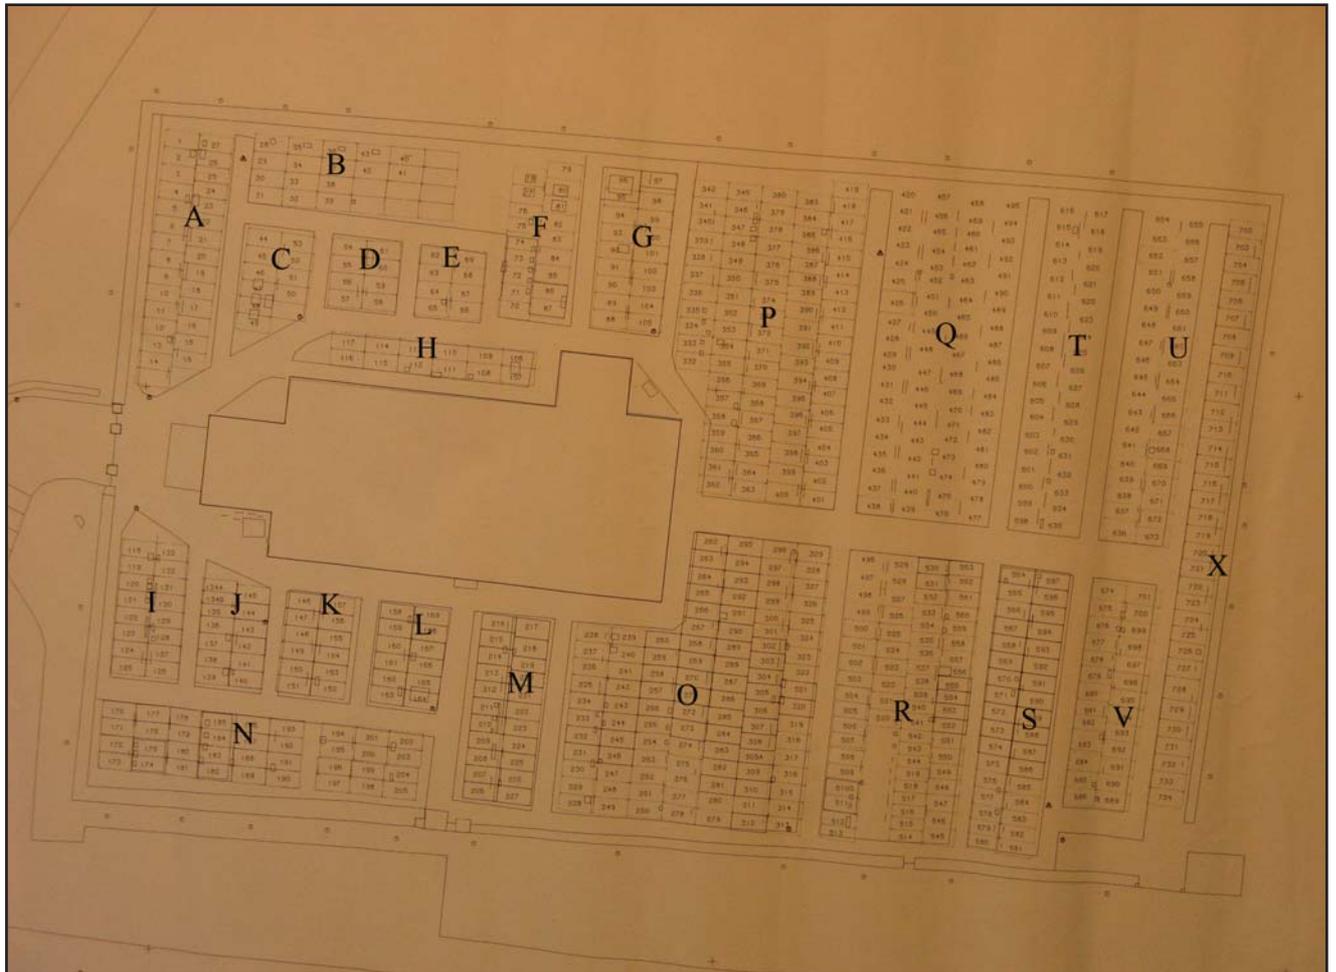
Aktuell gravkarta med kvartersbeteckning av rapportens författare. Grusgångarna mellan kvarteren norr om kyrkan är idag igenlagda. Tofteryds pastorats arkiv.

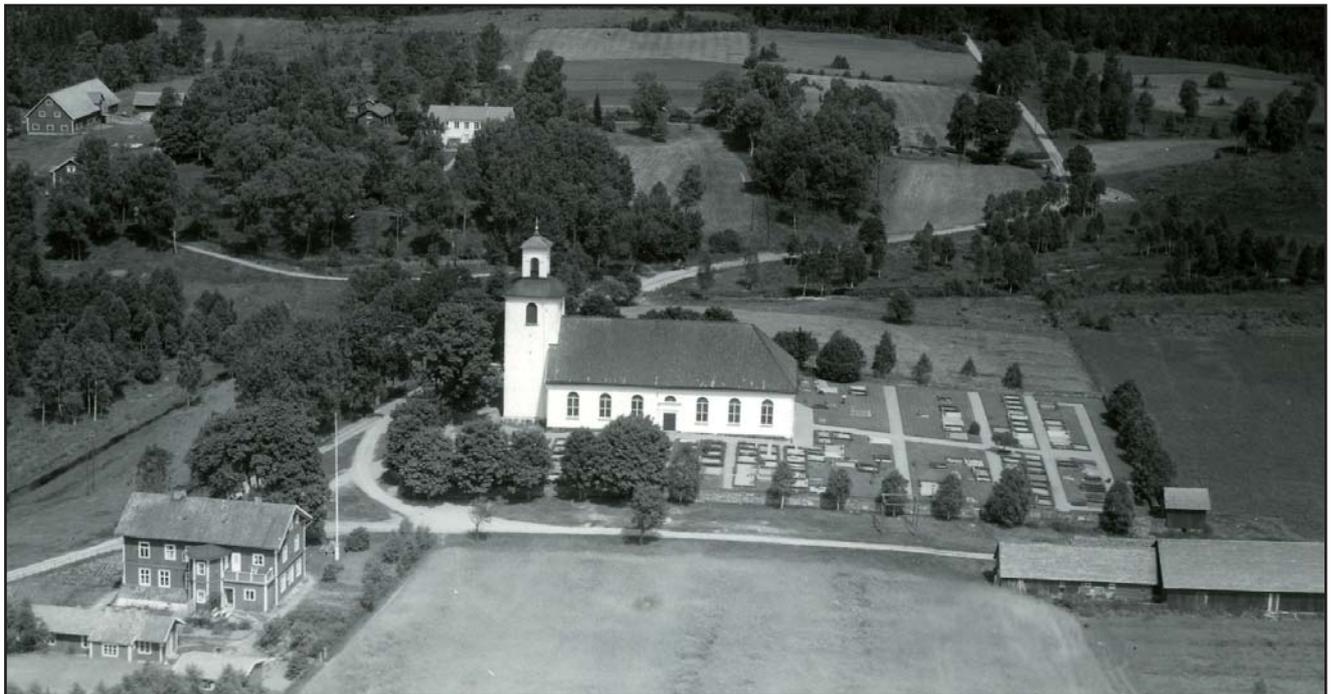
Flygfotografi från 1946. Området kring kyrkan består enbart av grusgravar, medan det är glesare i den gamla allmänna linjen öster om kyrkan. JLM.

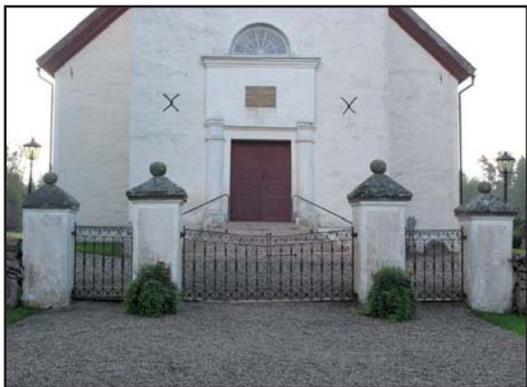
Västra kyrkogårdsentrén med tredelat grindparti.

Kyrkogården har en huvudingång mitt i väster för tornporten och en i söder mitt för sydporten. Vidare finns i den utvidgade delen två ingångar i söder. Västra ingången är tredelad med fyra sprutputsade (cementhaltig) grindstolpar. Dessa har fyrkantig plan och kröns av tälttak av finhuggen sandsten med tillhörande klot i samma material. De mellersta stolparna är något högre och bär en pargrind. De båda övriga bär var sin enkelgrind. Grindarna som troligen är samtida med kyrkan har ett rikt utförande i smide med karaktäristiska järnband. Dessa är närmast identiska med grindarna i grannsocknen Åker. Den södra ingången har två grindstolpar av samma slag som nämnt. Dessa bär en smidd pargrind med nygotiskt formspråk genom spetsbågar, tillverkad under 1800-talets slut. Fem trappsteg av granit är placerade i muren. Vid östra sidan ansluter ett fyrkantigt vattenkar av fogade granitkvadrar. De båda ingångarna till utvidgningen bär strama spjalgrindar av smide från 1900-talet. Den östliga en pargrind mellan grovt tuktade granithållar. Den västra med fyra granittrappsteg i muren.

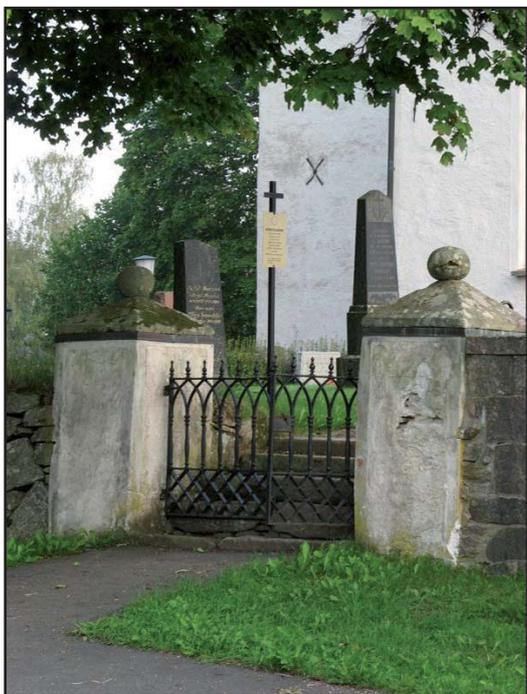
Södra ingången med nygotisk järngrind.

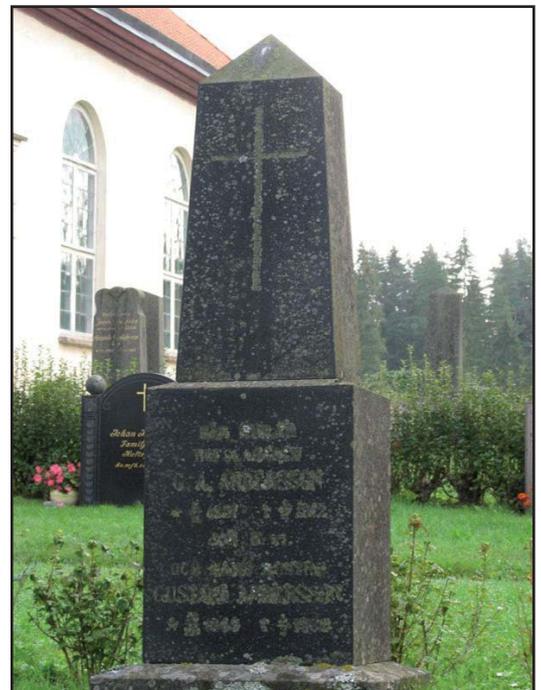
Exempel på det förra sekelskiftets resliga gravvårdar, här en obelisk från 1912 på hovslagare Anderssons grav söder om kyrkan.

Kvarteren uppvisar ett blandat bestånd av vårdar från hela 1900-talet. Äldsta vården är en svart polerad obelisk från 1912 över hovslagare G A Andersson. Bland de äldre från tiden fram till och

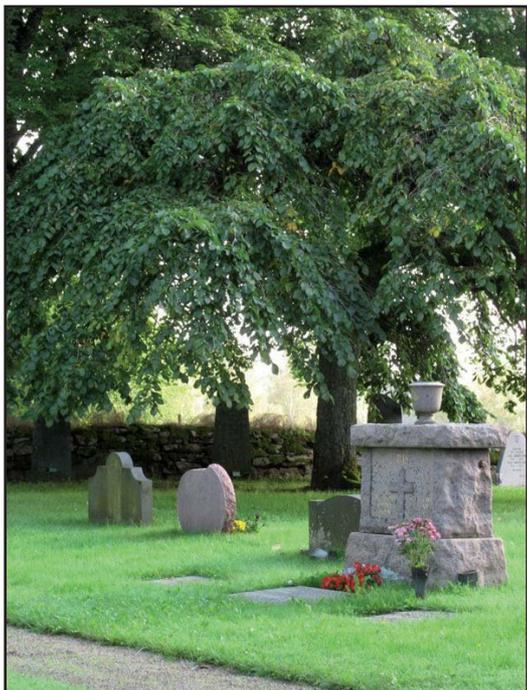
Ljungberghska familjegraven i förgrunden i kvarter C, i bakgrunden ett sorgeträd i kvarter B.

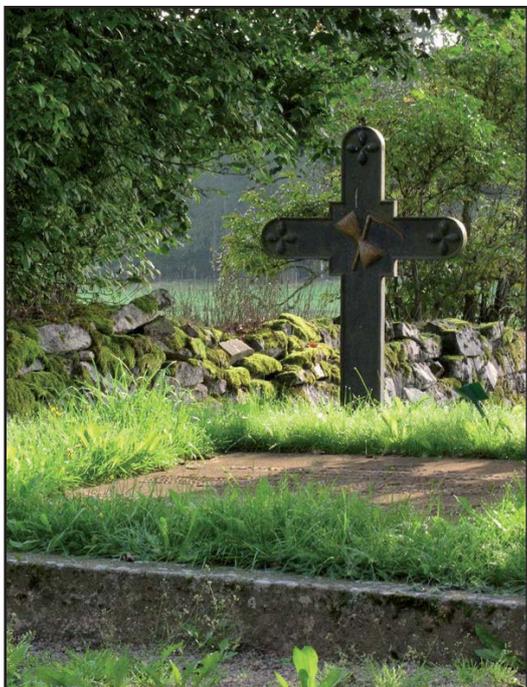
Prosten Bloméns gjutjärns kors från 1859 och framför detta en senare kalkstenshäll över prosten Lagergren.

Områdets äldsta vård utgör gjutjärnskorset från 1859 över prosten J Blomé med tillhörande, numera gräsbesådd, stenram. Flera kyrkoherdar har valt att gravläggas vid kyrkans norra sida. Invid nämnda grav har under 1900-talet lagts en påkostad kalkstenshäll över häradsprosten Jonas Johan Lagergren (död 1833) vilken enligt inskriptionen förde ”andens svärd och höjde kunskapens fackla i ord och toner som ingen före honom; jämväl långt utom pastoratet”. Hällen ligger inom en nu gräsbesådd stenram. Invid kyrkan har en något mindre, men likartad häll lagts över ”kyrkoherden, prosten och nykterhetskämpen” Pehr Östberg (död 1846). Bådas formspråk präglas av 20-talsklassicism. Invid sistnämnda står en kraftig bautasten som pastoratet reste 1916 över kyrkoherde Grillsson. Ytterligare tre kyrkoherdegravar finns: i B en polerad svart bautasten över A J Berg (död 1870) med sonen studeranden, i A ett svart granitkors från 1896 över H Sjögren och i F två liggare över A W Rendahl (död 1946) med fru. Ovanlig är vårdan över folkskolläraren och organisten Peter Sjödell med maka (död 1887), formad som en ekstam med tillhörande krans. Rent individuellt gestaltad är den Ljungberghska familjegraven. Denna hade ursprungligen en grusbädd och omgavs med en kätting. Nu återstår ett kraftigt altare av ljus granit med klovytor och krönande urna. På baksidan är den metallurgiska symbolen för järn utsparad, vilken anspelar på familjens koppling till Götafors järnbruk och det faktum att tre generationer var järnhandlare. Framför altaret ligger tre granithällar. Den äldsta är lagd över bruksförvaltaren Joh. Aug. Ljungbergh (död 1930) med fru. Nästa är lagd 1961 över direktör Oscar Ljungbergh, ägare till en av ortens största åkdonsfabriker. Den yngsta är 1975. I A står en reslig svart granitvård med tempelgavel,

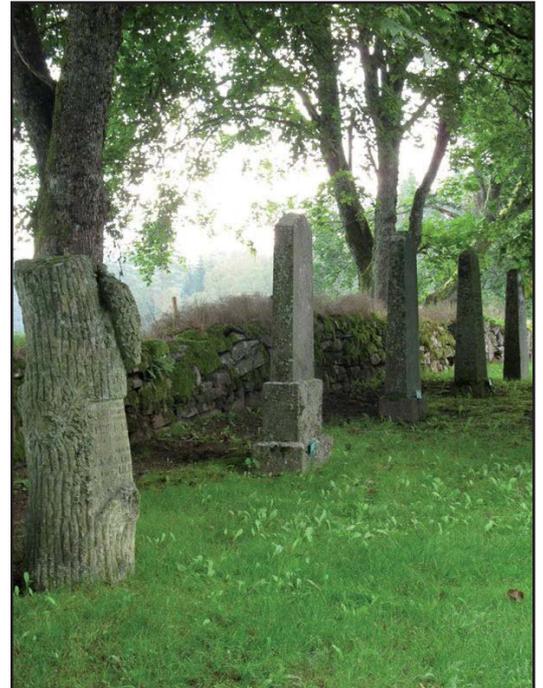
Resliga sekelskiftesvårdar längs norra muren, i förgrunden en ovanlig vård från 1887 i form av en ekstam på folkskolläraren och organisten Sjödells grav.

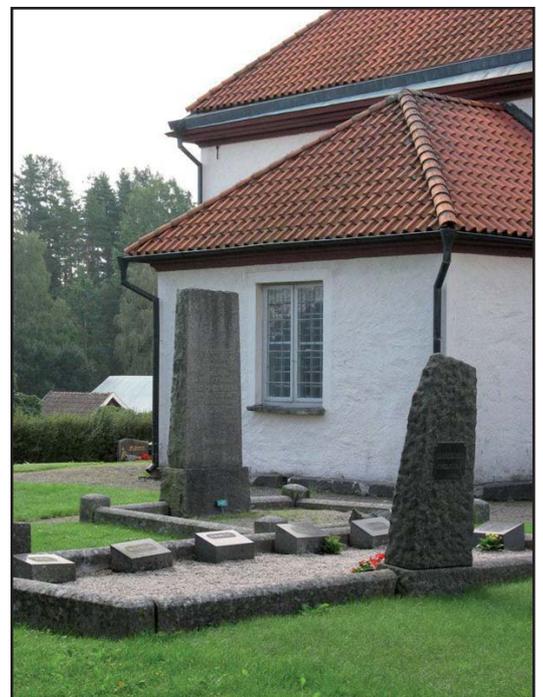
Två stora familjegravar med bautasten, grus och stenram i kvarter F.

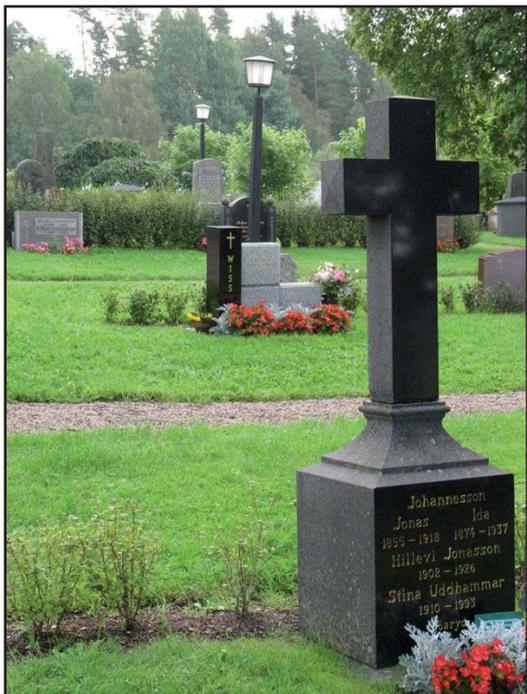
Granitkors från tidigt 1900-tal i kvarter I, i bakgrunden kvarter J och K med blandat vårdbestånd. Kvarteren åtskiljs av bevarade grusgångar.

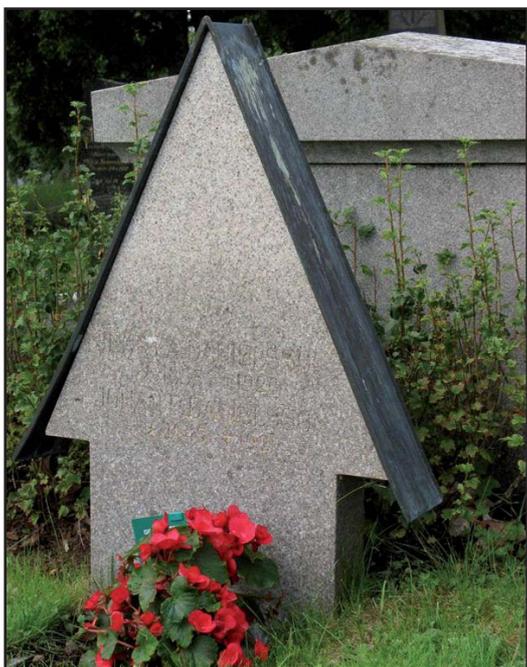
En av kyrkogårdens mer ovanliga vårdar som i sin form anspelar på gångna tiders trävårdar, vilket stämmer bra överens med årtalet 1920 och tidens nationalromantiska strömningar.

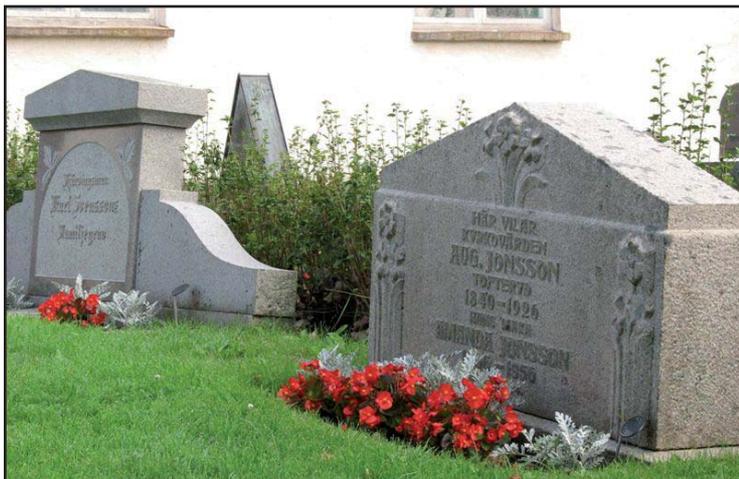
Två typiska låga vårdar från mellankrigstiden med kraftigt formspråk, ursprungligen samkomponerade med stenram och grusbädd.

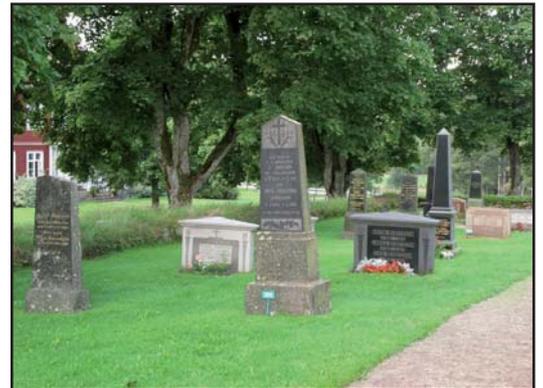
Det väl sammanhållna kvarter N i sydväst med ett rikt bestånd av sekelskiftesvårdar i svart granit.

Kvarter N är vid sidan av norra sidan kyrkogårdens bäst bevarade kvarter med en enhetlig prägel av förra sekelskiftet. Detta består i ett stort antal resliga vårdar, främst i form av obelisker av svart polerad granit. Två av dem har bevarad grusbädd med stenram, arrangemang som är av stor vikt att bevara eftersom de i övrigt nästan försvunnit

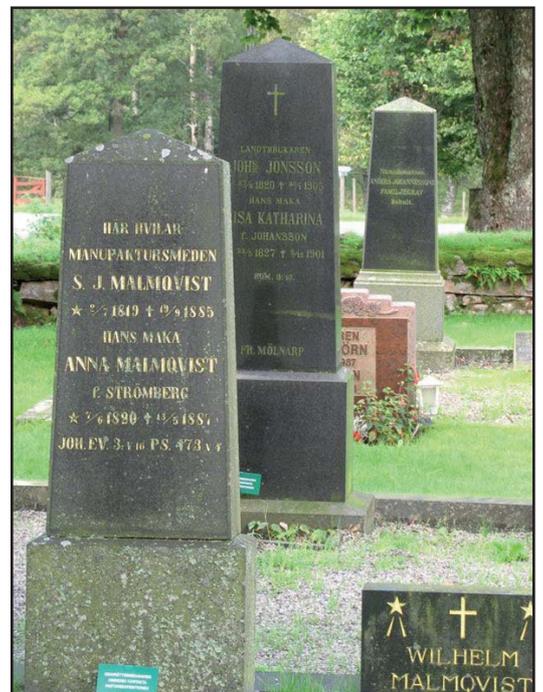
Obelisker i kvarter N, två med grusbädd, den främre är kvarterets äldsta vård rest 1885 över manufakturmeden Malmqvist med fru.

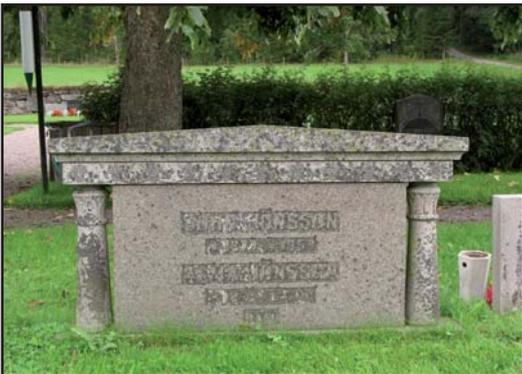
Typisk låg vård från 1900-talets mitt med klassiserande formspråk genom fronton och kolonner.

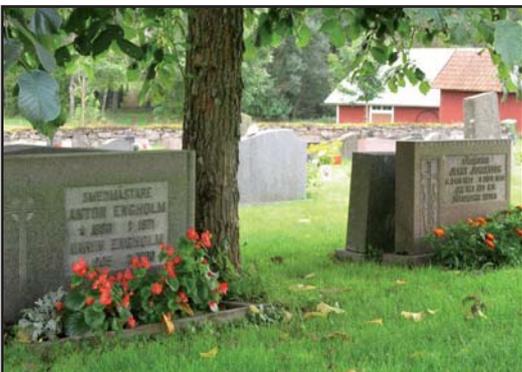
1960- och 70-talens vårdar har ett stramare formspråk, här vårdar över smedmästare respektive lärarinna.

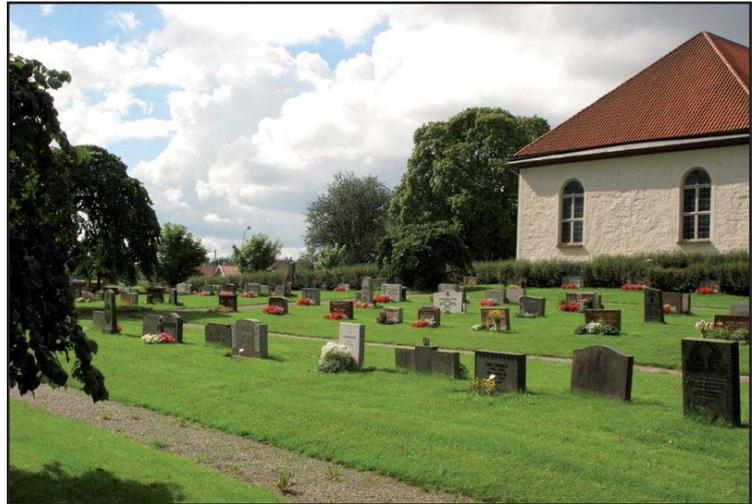
Kyrkogårdens östra del med låga vårdar från mellan- och efterkrigstiden.

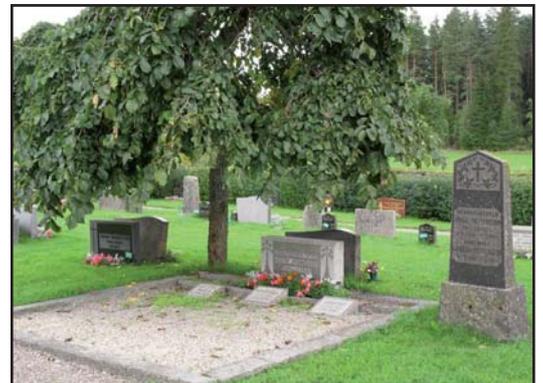
Den enda bevarade grusbädden på kyrkogårdens östra del, skuggad av ett av de stämningsskapande sorgeträden.

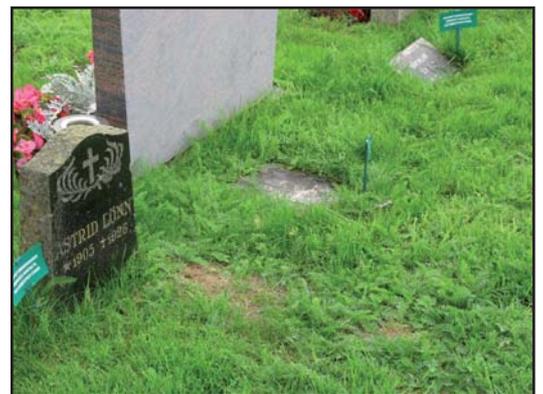
Tre små vårdar från 1920-talet i allmänna linjen.
