Gladhammar kyrkogård –
Kulturhistorisk inventering av kyrkogårdar/
begravningsplatser i Linköpings stift 2004

**Linköpings stift
Kalmar län
Gladhammar – Västrum
- Törnsfalls församling**

GLADHAMMAR KYRKOGRÅRD

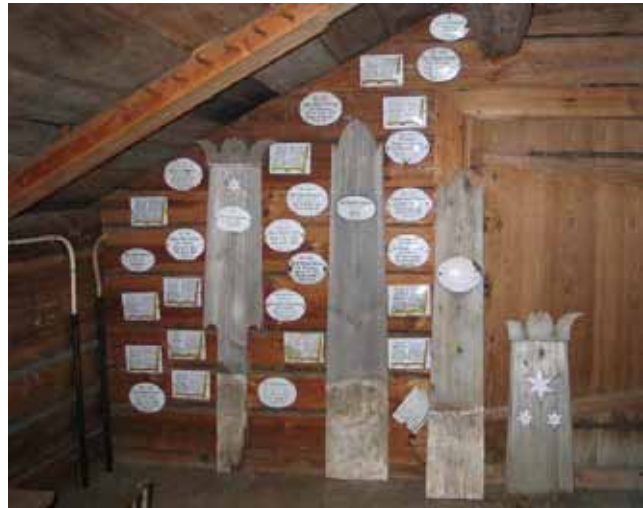
Gravvårdar och inskriptionsplattor som tidigare funnits på kyrkogården i Gladhammar. Nu på hembygds museet i grannbyn, Lunds by. (KI Gladhammar 0091)

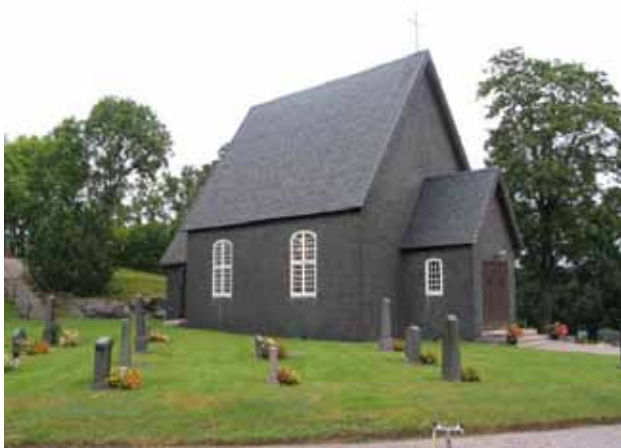
Gladhammar kapell mot nordost. KI Gladhammar 0110

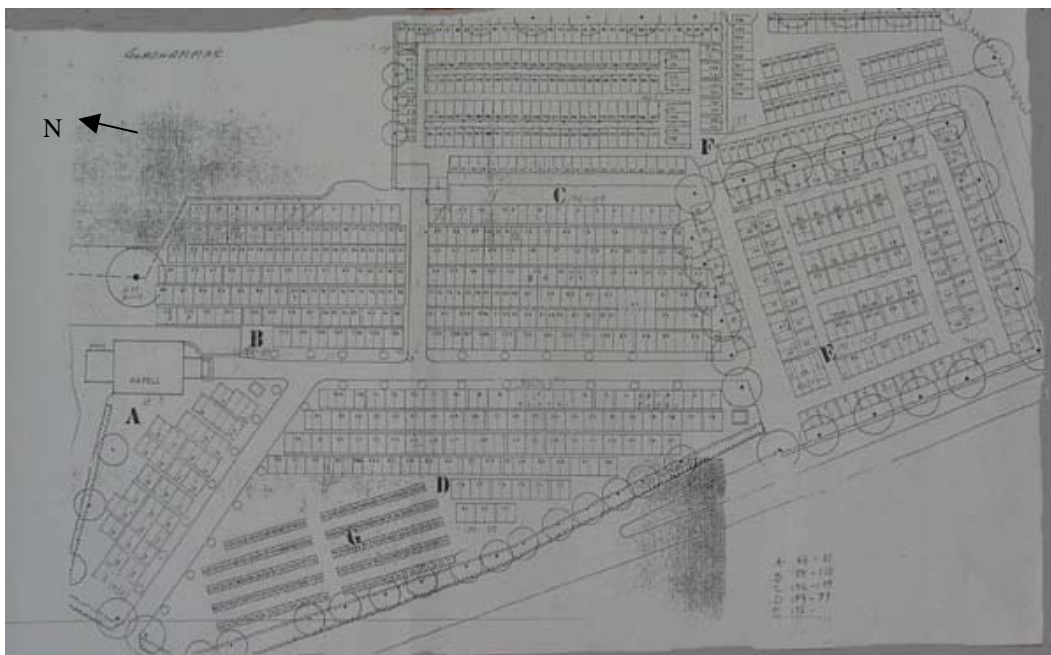
Gravkarta över Gladhammar kyrkogård. Minneslunden i områdets norra del är ej markerad.

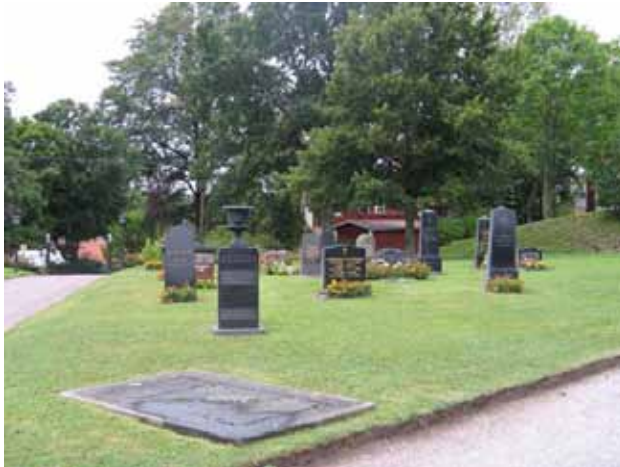
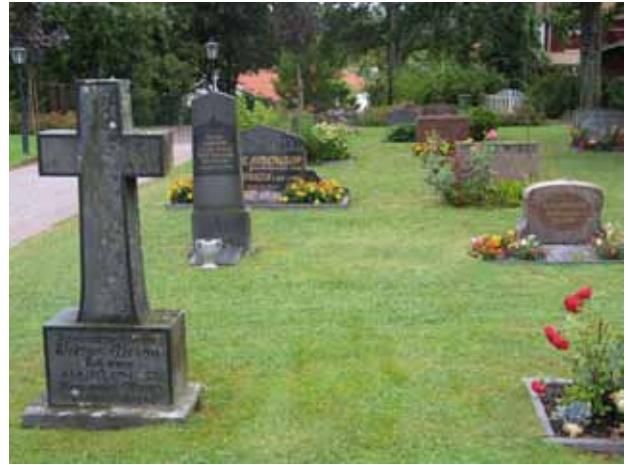
Kv. A mot väster. (KI Gladhammar 0124)

Kv. A mot väster. (KI Gladhammar 0129)

Av befintliga vårdar att döma skapades kvarteret senast i mitten av 1920-talet. Äldsta daterade gravvård är från 1924. Karaktäristiskt för kvarteret är just de relativt höga 1920-talsvårdarna av svart granit. Placeringen nära kapellets ingång och kyrkogårdens huvudingång gör kvarteret till ett betydande blickfång. Ett urval av de karaktäristiska 1920-tals vårdarna bör långsiktigt bevaras som ett äldre tidsskikt. Kalkstenshällen har ett högt kulturhistorisk värde på grund av sin ålder och sitt utförande och utgör ett av få bevarade spår som binder samman platsen med den gamla kyrkan. Hällen bör föras in på kyrkans inventarieförteckning.

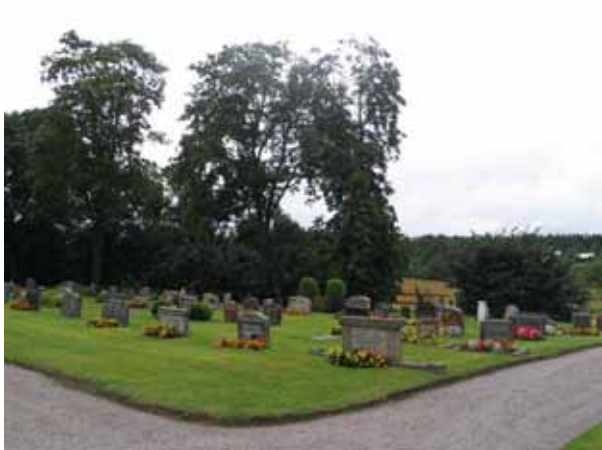
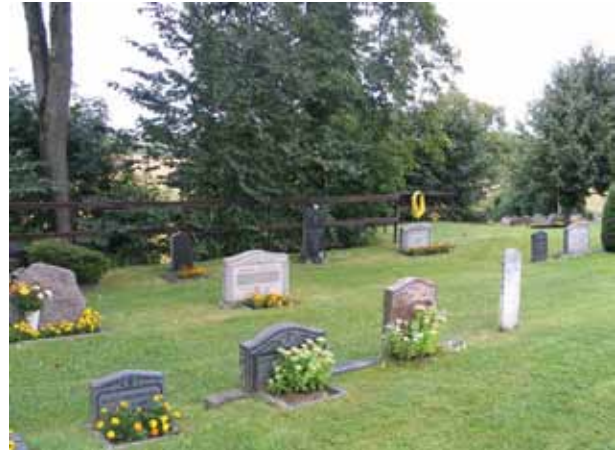
Kv. B mot nordost. (KI Gladhammar 0132)

Kv. B med bl a rester av linjegravar, och med en av två trävårdar. (KI Gladhammar 0132)

Utmärkande för kvarteret är att det rymmer genomgående relativt små vårdar. En del av vårdarna är rester av ett linjegravsområde, som var i bruk under 1940-50-talen, men sannolikt även tidigare. Detta utgör kyrkogårdens enda bevarade spår av det tidigare vanliga gravskicket med gratis gravplatser för en person. Mindre vårdar av svart granit är utmärkande för linjegravar, liksom trävårdar. I Gladhammar finns två bevarade trävårdar, daterade 1941 resp 1951. Vid 1900-talets början var kors och stavar av trä vanliga inslag på kyrkogården. En stor samling emaljerade skyltar som tidigare suttit på trävårdar finns bevarade hembygdsmuseet i Lunds by. De två kvarvarande trävårdarna bör underhållas så att deras livslängd blir så lång som möjligt. Med tiden kan de behöva bytas ut mot nytillverkade i samma utförande, men med bevarad ursprunglig inskriptionsplatta. Ett par bevarade vårdar från 1920-talet berättar att kvarteret användes även vid denna tid. De två kalkstenshällarna har ett högt kulturhistorisk värde på grund av sin ålder och sitt utförande och utgör ett av få bevarade spår som binder samman platsen med den gamla kyrkan. Dessa bör införas på församlingens inventarieförteckning.

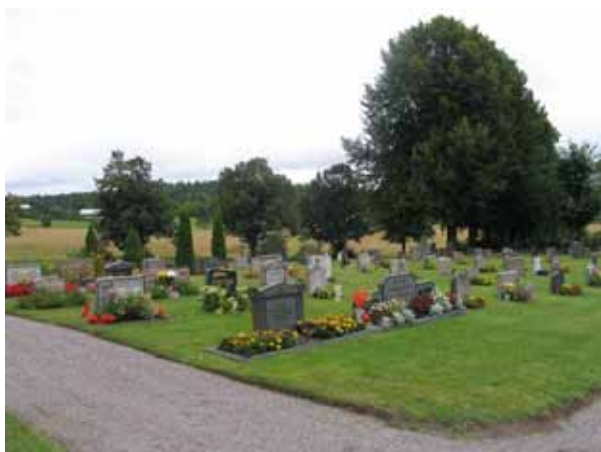
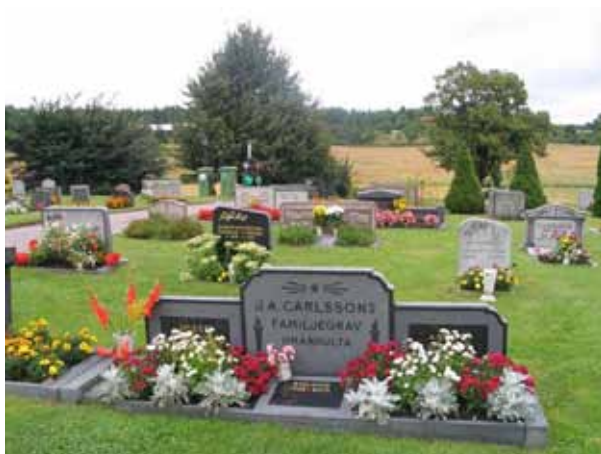
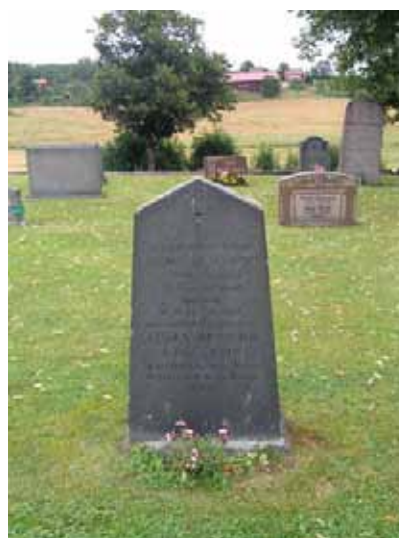
Kv. C från nordväst.
(KI Gladhammar 0139)

Kv. C exempel på gravvårdstyper.
(KI Gladhammar 0143)

Kv. C, en av de äldre vårdarna, rest över Trädgårdsmästaren Olsson d. 1896.
(KI Gladhammar 0144)

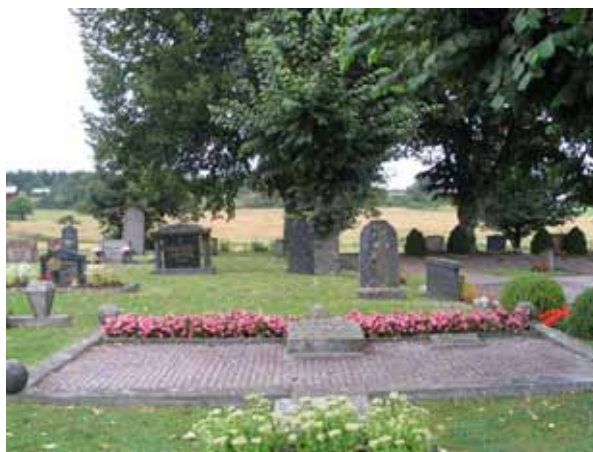
Den enda grusgraven (C 78) i förgrunden och två vårdar från 1800-talets slut i bakgrunden.
(KI Gladhammar 0141)

borttagning av många äldre gravvårdar har lämnat plats för nya. De tre vårdarna från 1890-talet och ytterligare några från 1900-talets början, utgör tillsammans med några av vårdarna i kv. D, kyrkogårdens äldsta med ursprunglig placering. Dessa bör bevaras på plats även då gravrätten gått ut. Den enda bevarade grusgraven i kvarteret minner om att området tidigare var helt grusbelagt. Denna bör även fortsättningsvis ha grusbeläggning.

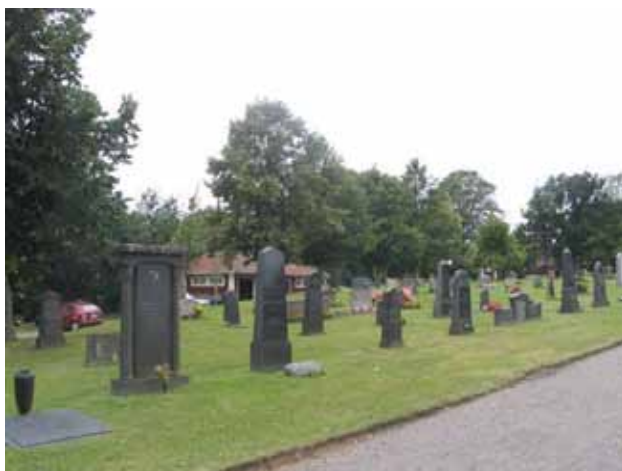
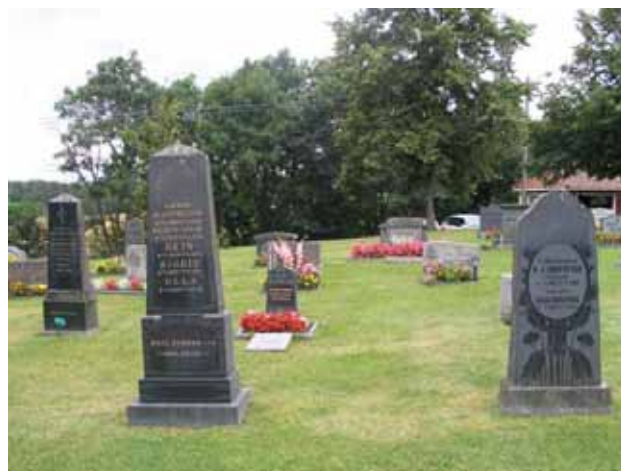
Kv. D mot nordväst. Äldre vårdar i de främre raderna. (KI Gladhammar 0149)

Kv. D mot väst. Äldre vårdar i den främre raden och yngre längre bak. Märk särskilt den högra vården med tydlig jugenddekor. (KI Gladhammar 0151)

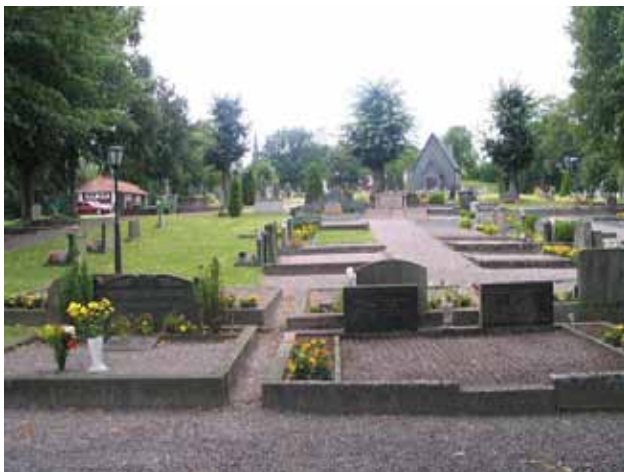
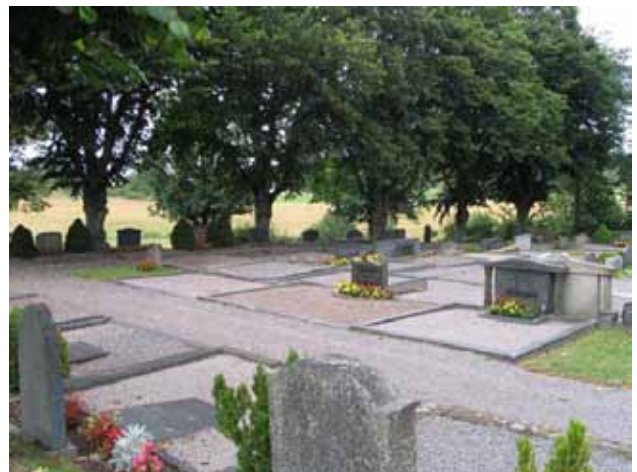
Kv. E mot norr .KI Gladhammar 0163

Kv. E det nordöstra hörnet. KI Gladhammar 0155

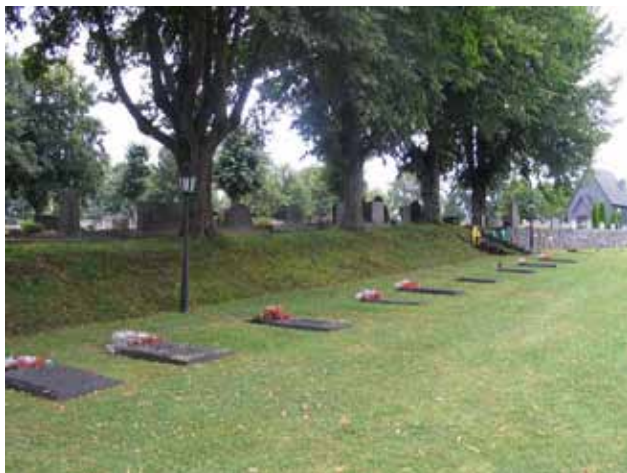
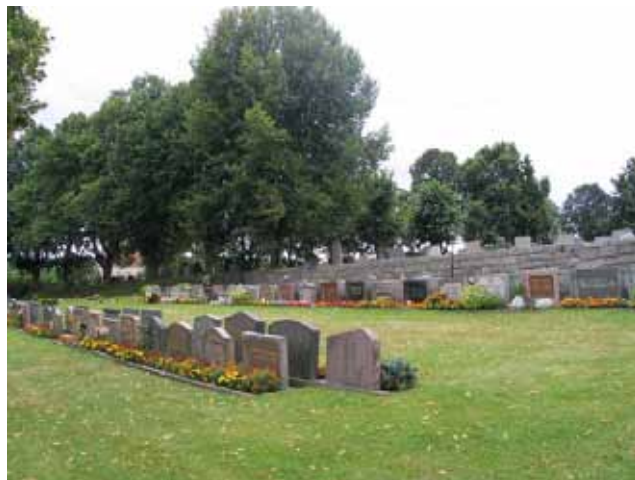
Kv. F, den sydvästra delen med liggande hällar., Kv. E i bakgrunden. (KI Gladhammar 0167)

Kv. F, den norra delen med täta rader av vårdar. Bild tagen mot sydväst. (KI Gladhammar 0169)

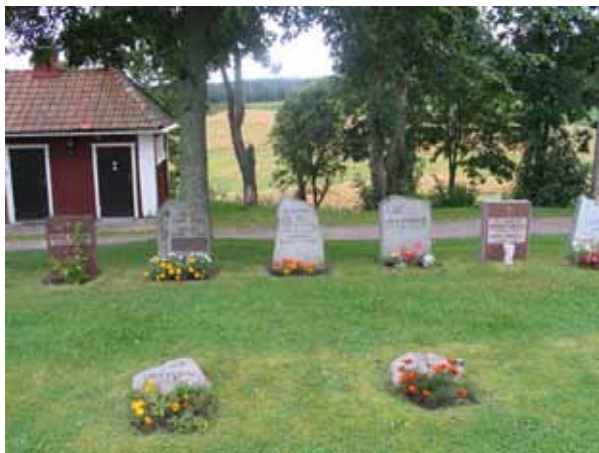
Kv. G mot väster. Servicebod med garage, kontor och toalett i bakgrunden. (KI Gladhammar 0175)
