Vislanda gamla kyrkogård

David Fuchs
Smålands museum rapport 2007:140

VISLANDA GAMLA KYRKOGÅRD

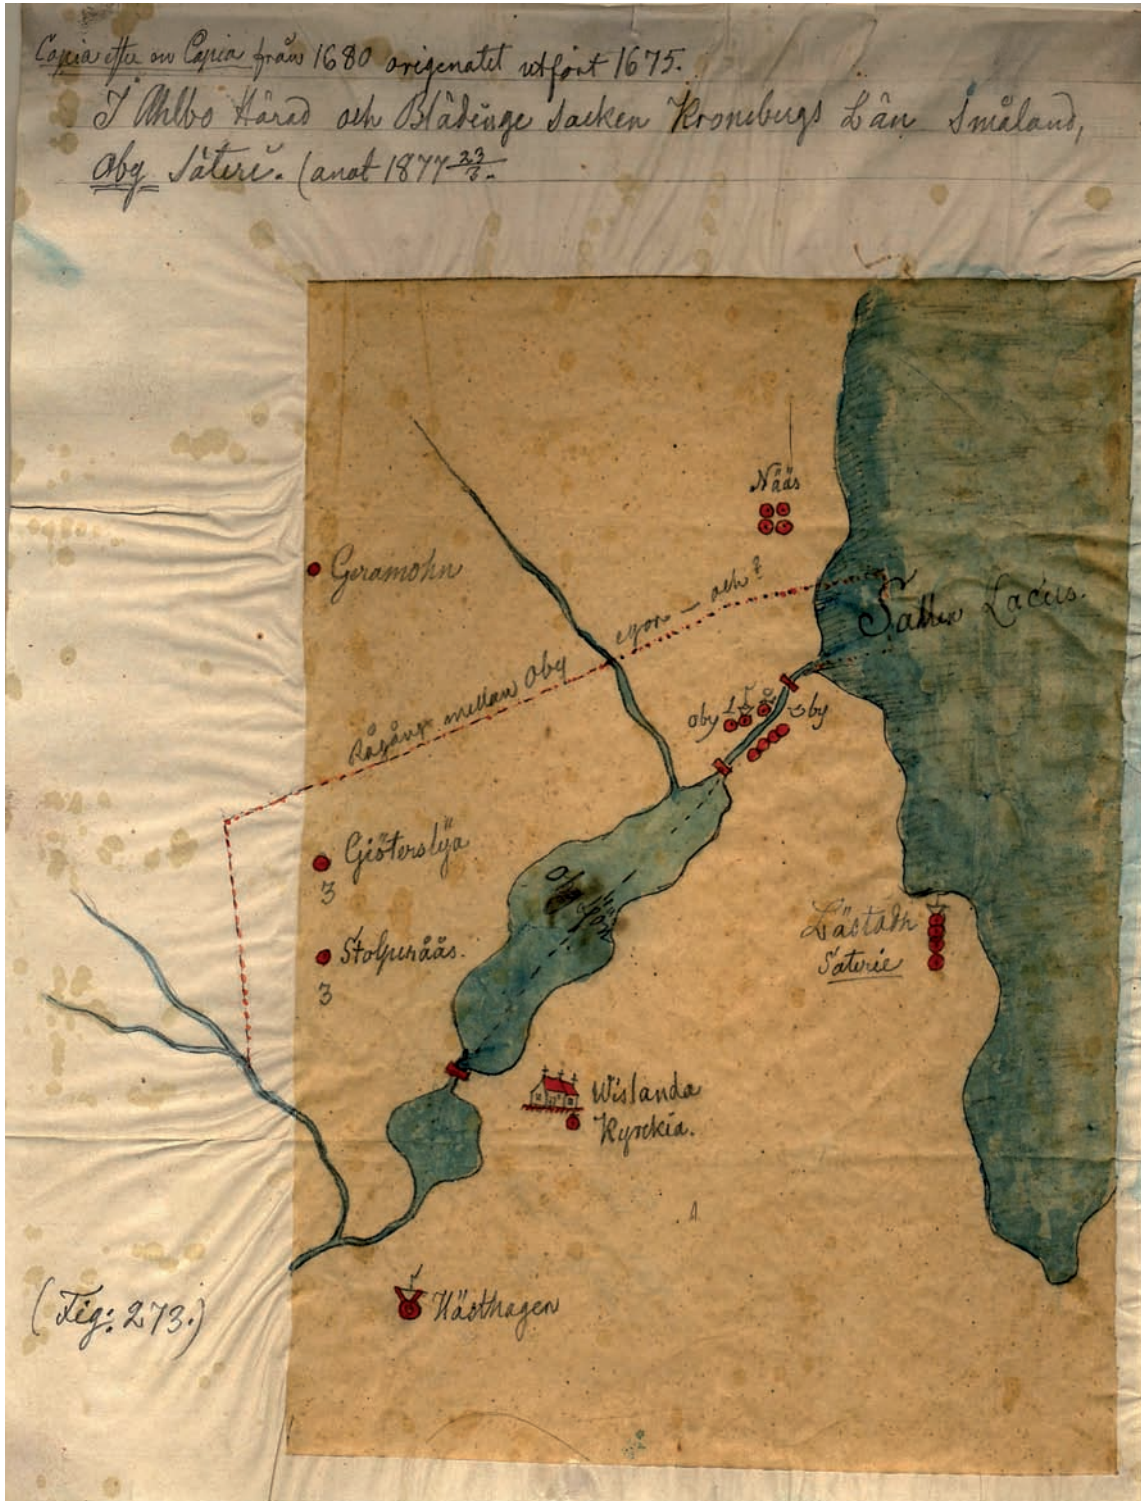
Karta över Vislanda kyrka med omgivningar utförd av Nils Månsson Mandelgren 1877.

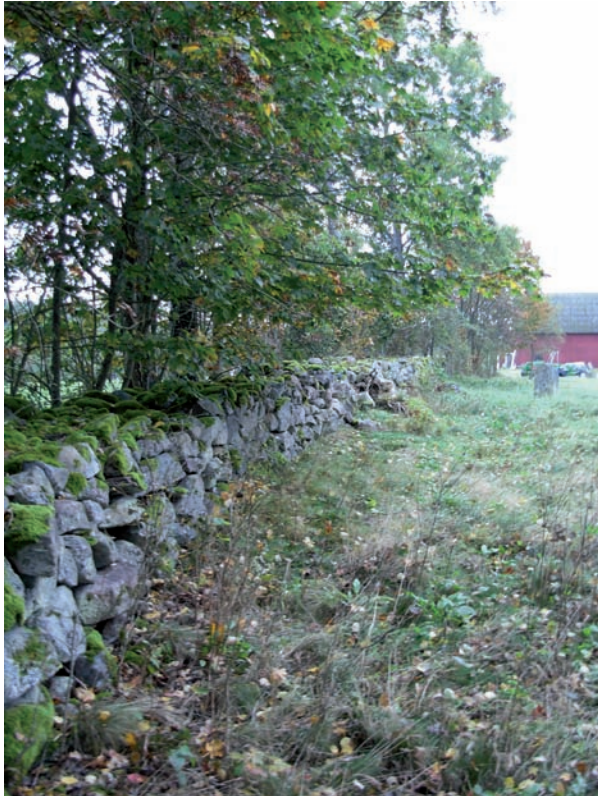
Norra muren sedd från väster.

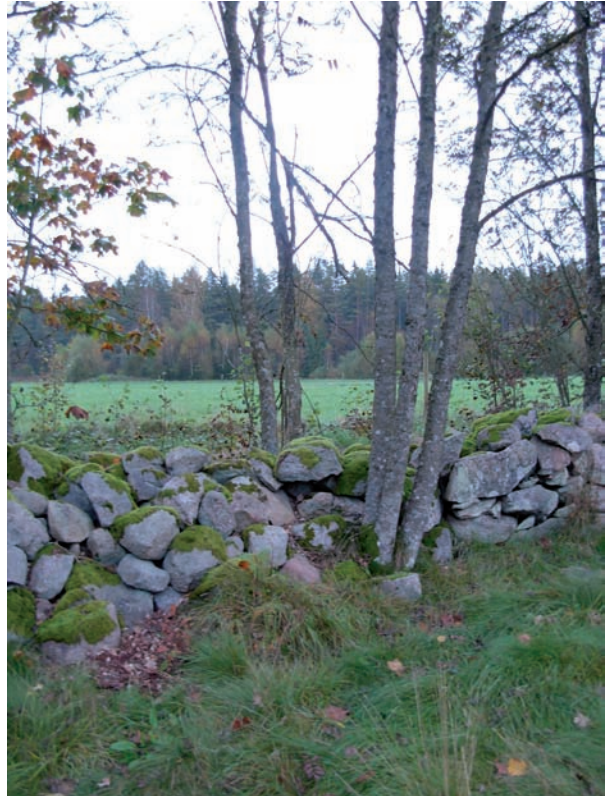
Raserad del av muren till följd av träd som växer i murverket.

Endast två sidor av den mur som tidigare omgav kyrkogården kvarstår idag. Dessa är belägna i norr och väster. Murarna är till största delen bevarade men har en del tydliga skador vilka troligtvis uppkommit genom att rötter från intilliggande växtlighet trängt in i murverket. På murarnas utsida finner man även i dagsläget en hel del sly.

Kyrkogården har idag en tuktad karaktär och på området finns inte mer än två gravminnen ifrån äldre tider. Dessa bör få stå kvar för att tydligt visa att området en gång i tiden brukats som kyrkogård. Stenmuren är trots de stora ingrepp som gjorts under århundraden vid relativt gott skick och ger en bild av hur inramningen utav kyrkogården sett ut. En rekommendation skulle vara att försiktigt avlägsna en del utav de växter som växer i anslutning till, samt uppe på muren. Detta för att behålla den synlig och för att undvika att muren raseras än mer utav rötter som växer in i den. Man bör även behålla ängskaraktären på kyrkplatsens norra del.

På Vislanda kyrkogård har människor begravts från 1200-talet fram till 1700-talets slut. Även tidigare har området kring kyrkogården använts för gravsättningar, vilket gravfält i kyrkogårdens närområde vittnar om. Kyrkogården är idag permanent tagen ur bruk och här kvarstår endast två gravminnen på området. Till största del är kyrkogården utjämnad och bevuxen med gräs vilket hålls efter med gräsklippare. Kyrkogårdens norra sida har lämnats mer orörd och uppvisar fortfarande en kuperad yta med utpräglad ängskaraktär. Då endast två av kyrkogårdsmurens fyra sidor står kvar går det i dagsläget knappt skönja att detta område tidigare utgjort en kyrkogård. Dock minner ett kors mitt på kyrkogården liksom en rest klockstapel i områdets nordvästra hörn om att det tidigare legat en kyrka på platsen. Karaktären på kyrkogårdens norra del bör bevaras och stenmuren bör rensas ifrån sly och andra växter vars rötter kan spränga undan stenar och rasera muren ytterligare.

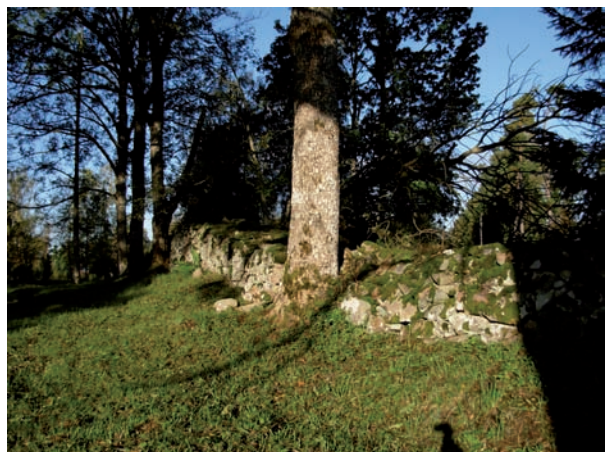
Till största delen utgörs kyrkogården av en slät yta vilken hålls efter med motorgräsklippare. Endast den norra delen invid muren har fått bevara sin oregelbundna struktur med antydning till ängskaraktär. Någon regelrätt trädkrans finns inte, även om man i anslutning till de bevarade murarna finner

Kyrkogårdens norra sida med bevarad ängskaraktär.

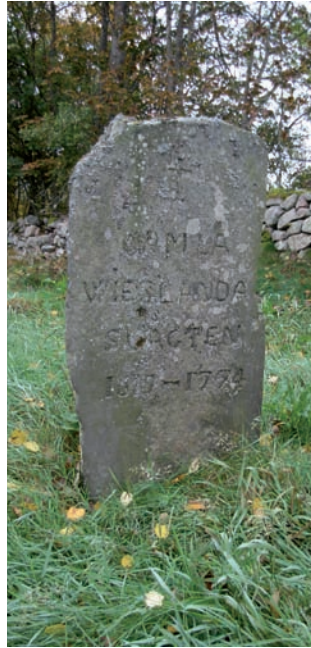
Minnessten från 1774.

Idag finns enbart två gravstenar på kyrkogården. Den ena utgörs av en minnessten rest ”över gamla Wieslanda släkten 1617-1774”. Den andra är en liggande häll över prosten Heurlin 1708-1786 samt dennes fru Wiesel 1722-1791.

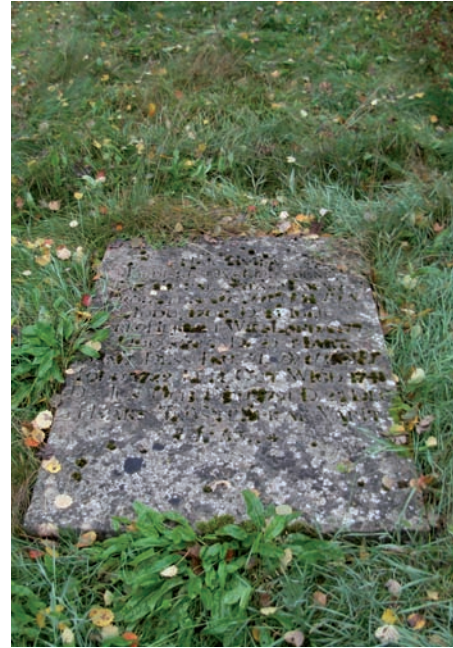
Liggande gravhäll över prosten Heurlin från 1786.

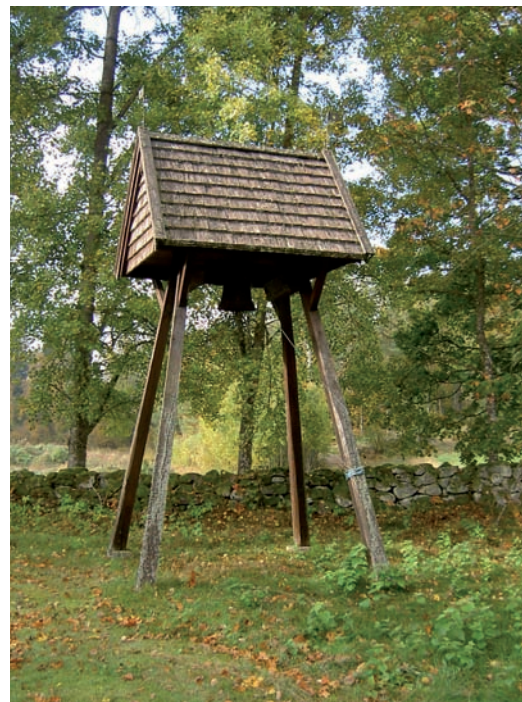
I kyrkogårdens nordvästra hörn finner man en klockstapel med spåntäckt huv. Stapeln är rest på fyra snedställda stödben. På platsen för den gamla kyrkan kan man idag skönja några stenar vilka placerats ut i marknivå för att tydliggöra kyrkans forna utbredning. Utifrån hur gräset växer kan man delvis skönja vart den gamla kyrkogrunden legat eftersom det på dessa ytor finns en mindre näringsrik jordmån.

Klockstapel.
