Bredsätra kyrkogård

Bredsätra församling, Växjö stift, Kalmar län

Kulturhistorisk inventering av kyrkogårdar/
begravningsplatser i Växjö stift 2006

Magdalena Jonsson
Kyrkoantikvariska rapporter 2006, Kalmar läns museum

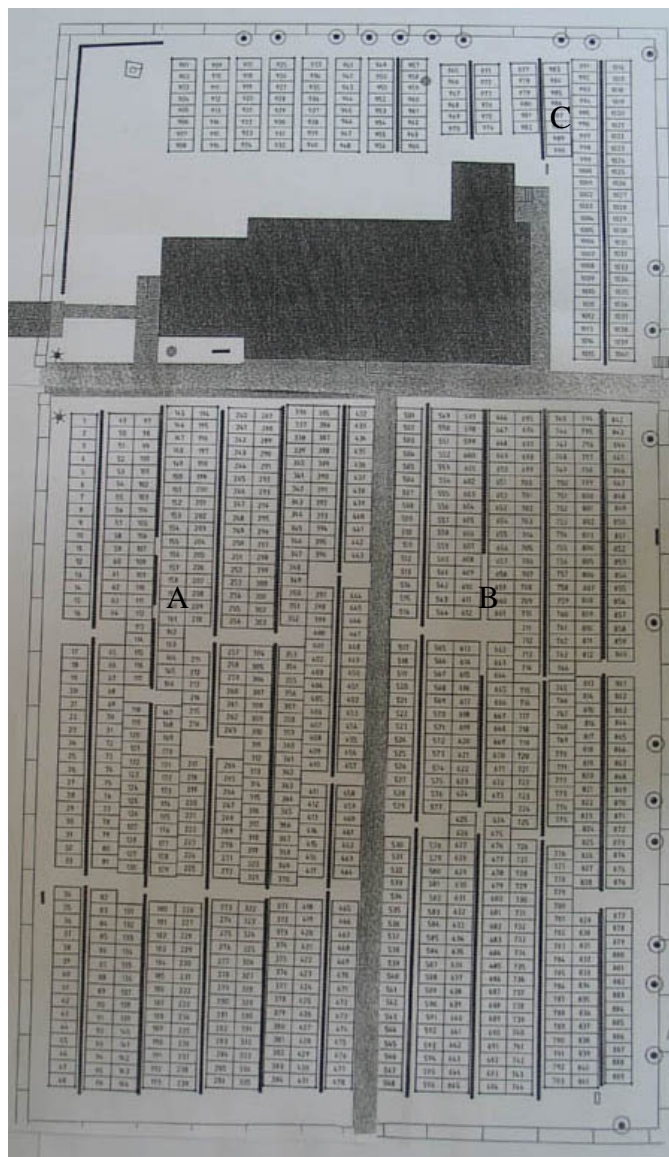
Karta över Bredsätra kyrkogård

Vakt-
mästeri

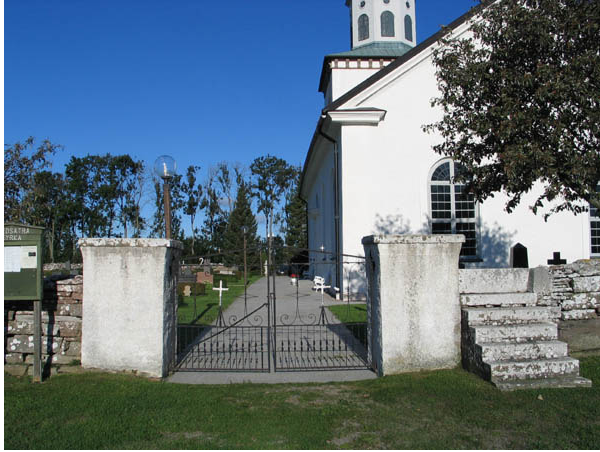
Kyrkogårdens ingång i öster med smidesgrindar och den nybyggda klivstättan. (KI Bredsätra kyrkog 001)

I öster, väster och söder: Dubbla svartmålade smidesgrindar mellan murade stolpar som putsats och avfärgats i vitt. Stolparna avtäcks av kalkstenshällar. I öster finns en nybyggd klivstätta i anslutning till ingången. Den har steg gjutna av cement.

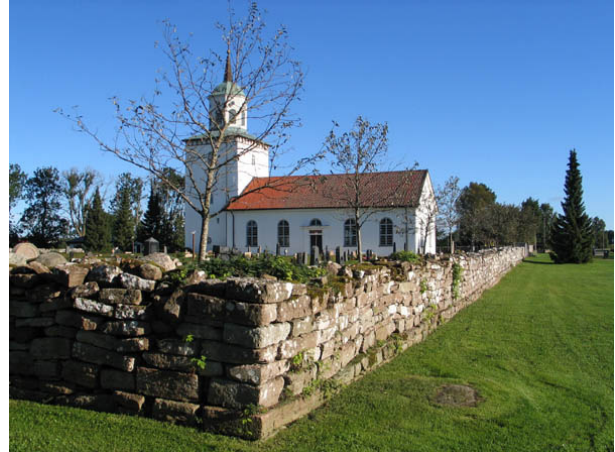
Kyrkogården omgärdas i samtliga fyra väderstreck av mur lagd av kalksten och gråsten. I öster lades muren om för ca fyra år sedan. I väster har muren förstärkts genom att jord har fyllts upp en bit som stöd på murens utsida.

Kyrkogårdsmuren i öster. (KI Bredsätra kyrkog 002)

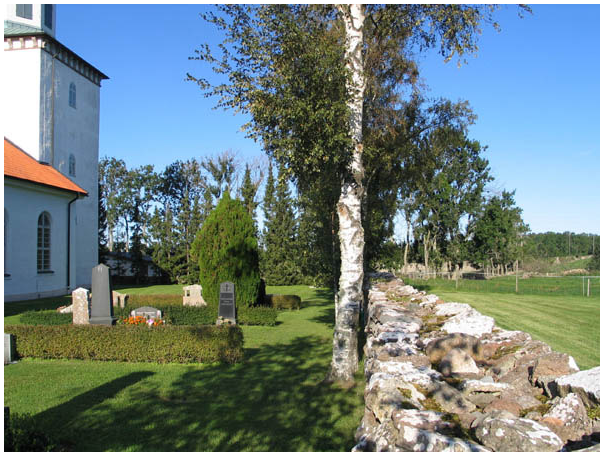
Trädkrans: I öster finns en trädrad av unga oxlar och i norr en rad av björkar. I det nordvästra hörnet är granar planterade.

Kyrkogårdsmuren i norr och raden av björkar.
(KI Bredsätra kyrkog 008)

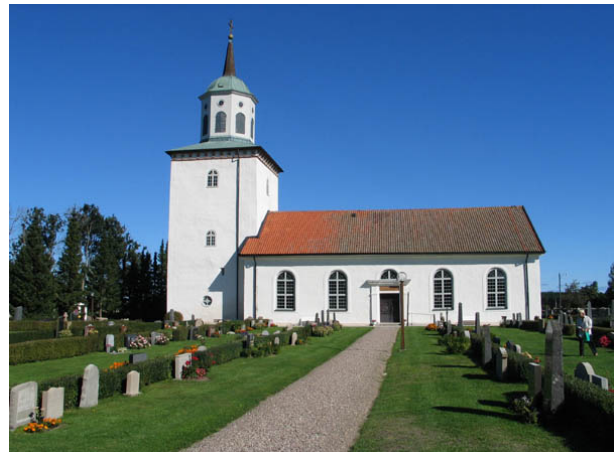
Gångsystemet ser idag ut som ett T. Mellan ingångarna i öster och väster går en gång belagd med kalkstensflis. Från kyrkans ingång i söder till kyrkogårdens ingång i söder går en gång belagd med grus.

Grusgången som leder fram till kyrkans södra ingång.
(KI Bredsätra kyrkog 043)

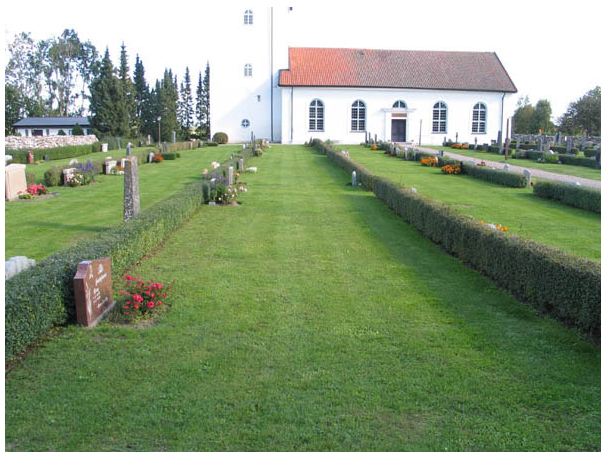
Kvarter A från söder. (KI Bredsätra kyrkog 017)

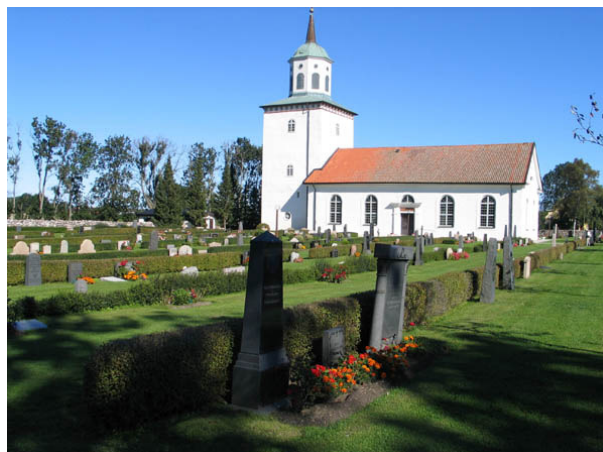
Kvarter B från sydost. (KI Bredsätra kyrkog 024)

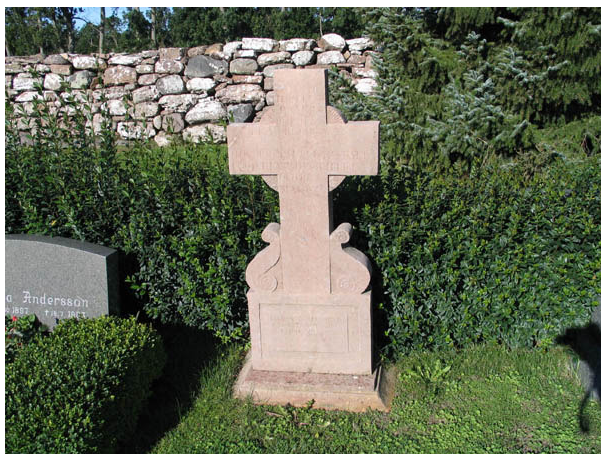
Kors av kalksten. Denna typ av gravvårdar är typisk för Öland. De finns på flera kyrkogårdar och tillverkades ofta av lokala hantverkare. Gravvården står i kvarter A. (KI Bredsätra kyrkog 011)

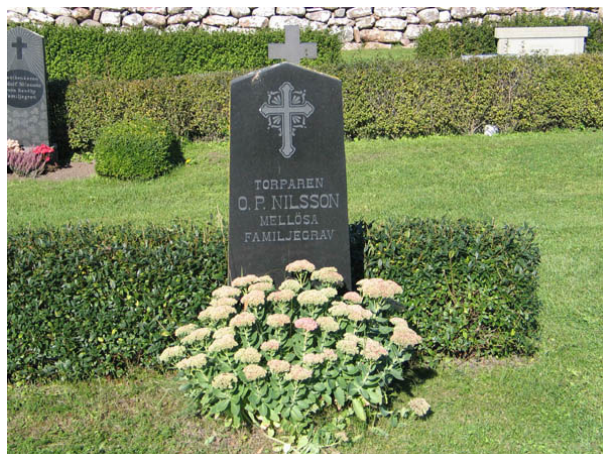
Gravvård typisk för årtiondena kring sekelskiftet 1900. Titeln torpare är inte så vanlig. Även denna gravvård återfinns i kvarter A. (KI Bredsätra kyrkog 013)

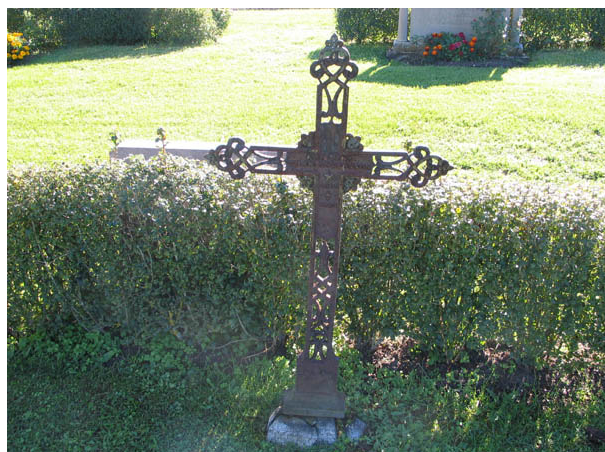
Kyrkogårdens enda gravvård av gjutjärn finns i kvarter A. Här vilar Kristins Char. Andersson från Götebo. Hon dog 1869 bara åtta år gammal. (KI Bredsätra kyrkog 014)

De tre gravkvarteren har samma karaktär med ryggställda rader med gravvårdar stående i gräsmatta. Det område i kvarter C som ligger norr om kyrkan ska ha tillkommit vid en utvidgning av kyrkogården 1852-54. De södra delarna av kvarter A och B tillkom vid en utvidgning av kyrkogården 1872. I dag syns inga tydliga spår av de gamla gränserna. Gravvårdarna utgör en blandning av olika typer av vårdar som varit vanliga från 1800-talets andra hälft fram till idag. Flera av dessa har en utformning som är typisk för deras tillblivelsetid. Hos enskilda gravvårdar finns också lokal- och personhistoriska värden att värna dels genom de titlar som finns angivna, dels genom den kunskap som finns om en del av de gravsatta. Gravvårdar från mitten av 1800-talet och äldre samt gravvårdar av gjutjärn ska föras in på församlingens inventarieförteckning.

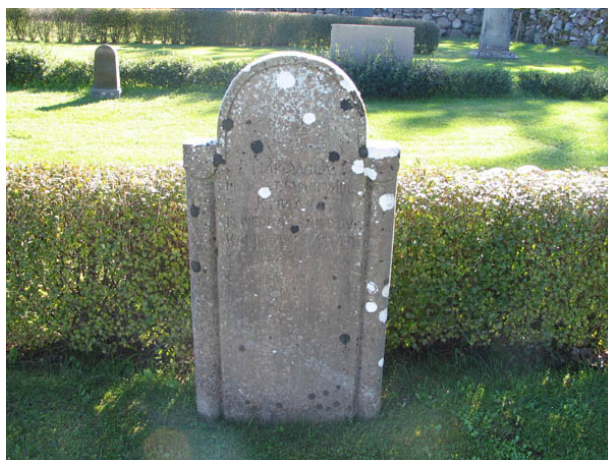
En typ av kalkstens vård. Denna typ av vårdar brukar vara från årtiondena kring sekelskiftet 1900. (KI Bredsätra kyrkog 021)
