Källa nya kyrkogård

Källa församling, Växjö stift, Kalmar län

Kulturhistorisk inventering av kyrkogårdar/
begravningsplatser i Växjö stift 2006

Magdalena Jonsson
Kyrkoantikvariska rapporter 2006, Kalmar läns museum

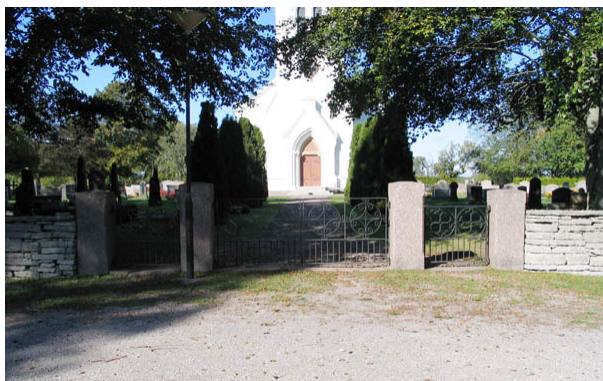
Kyrkogårdens ingång i väster med grindar i svartmålat smide. Fram till kyrkan leder en grusgång kantad av höga tujor. (KI Källa kyrkog 001)

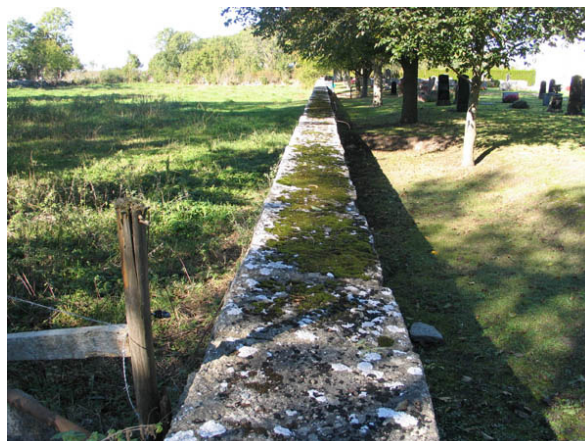
Kyrkogårdens mur i söder är avtäckt med rektangulära kalkstensflisor. (KI Källa kyrkog 004)

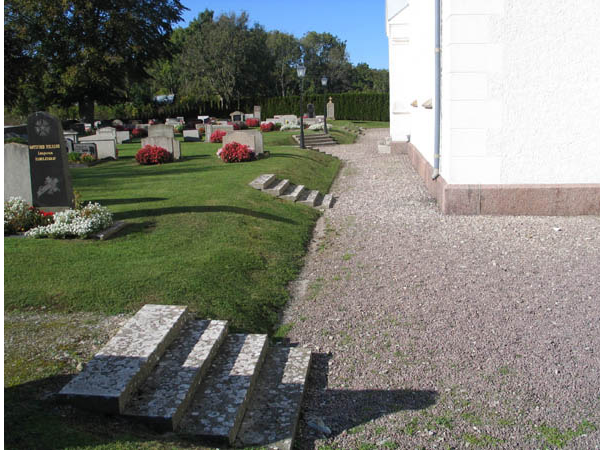
Utmed kyrkans södra sida finns flera trappor av kalkstensflisor som leder upp till kvarter B.
(KI Källa kyrkog 017)

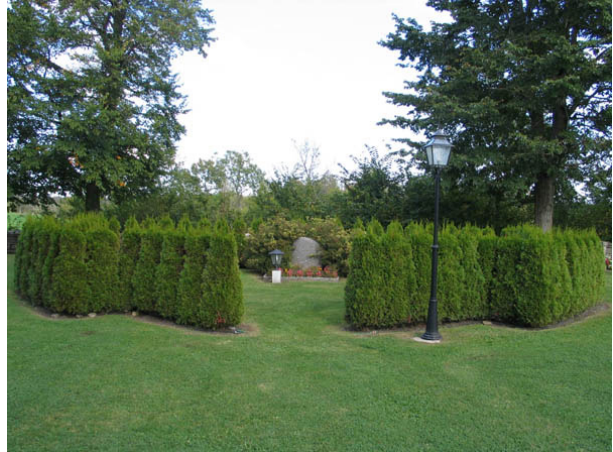
Minneslunden i kvarter C från söder.
(KI Källa kyrkog 046)

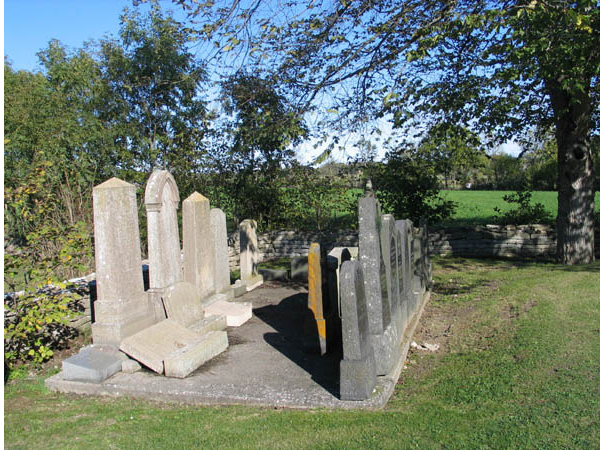
Uppställningsplatsen för gravvårdar som tagits bort från kyrkogården. De är sorterade efter material med kalkvårdar till vänster och granitvårdar till höger. (KI Källa kyrkog 011)

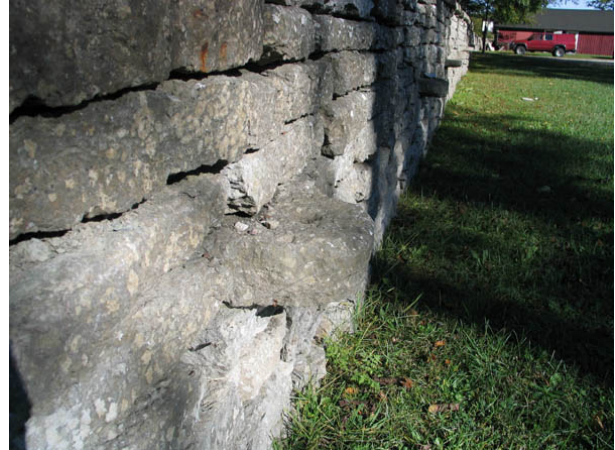
Infogade i kyrkogårdens mur i väster finns hästbindslen av kalksten kvar. (KI Källa kyrkog 003)

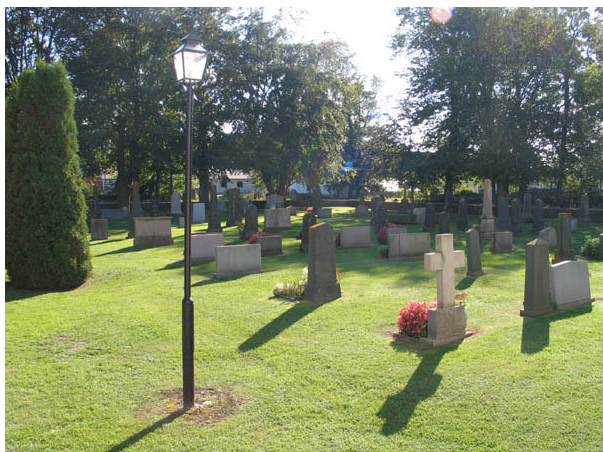
Kvarter A från nordväst. (KI Källa kyrkog 020)

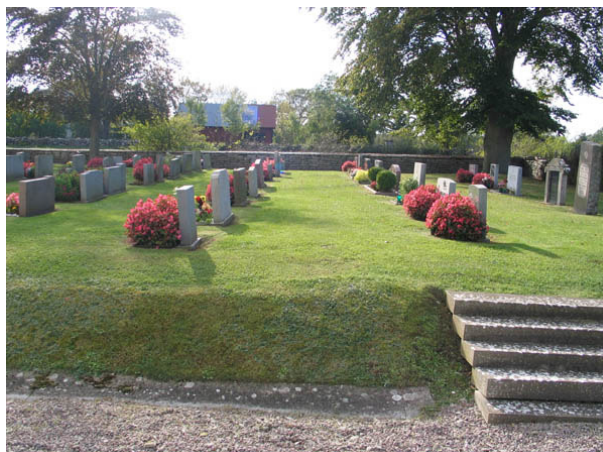
I kvarteren står gravvårdarna ordnade i rader. Här kvarter B som delvis har lagt om med början på 1950-talet. Till höger i bild syns också några av kvarterets äldre gravvårdar samt en av de trappor som leder upp till kvarteret. (KI Källa kyrkog 044)

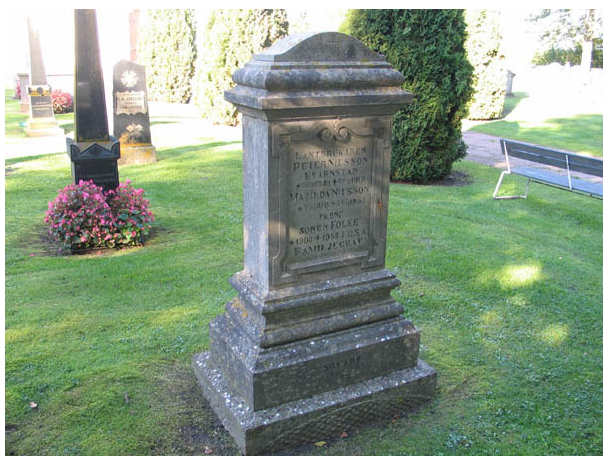
En för landortskyrkogårdar ovanlig typ av gravvård. Lantbrukare Peter Nilsson från Kvarnstadts familjegrav av kalksten från 1919 i kvarter A. (KI Källa kyrkog 024)

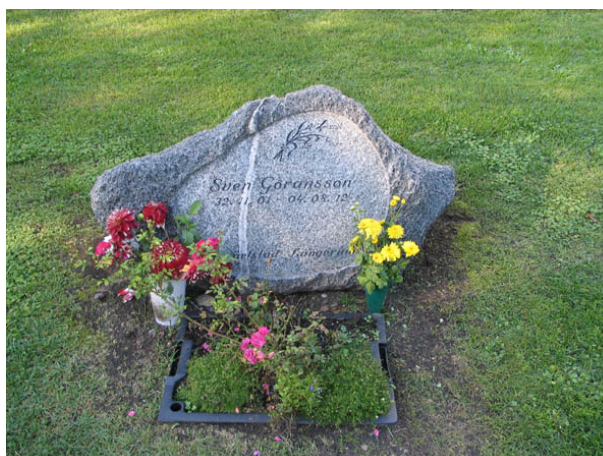
Modern typ av gravvård från 2004 i kvarter A. I en natursten har en inskriptionsplatta slipats fram. (KI Källa kyrkog 029)

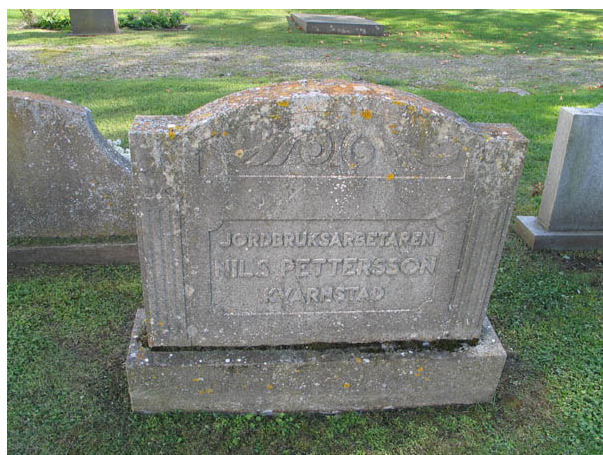
Kalkstens vård i kvarter B. Stilen är typisk för 1950-talet. På Källa kyrkogård finns flera av vårdar av den här typen i kalksten. Titeln på vårderna, jordbruksarbetaren, är dock ovanlig. (KI Källa kyrkog 037)

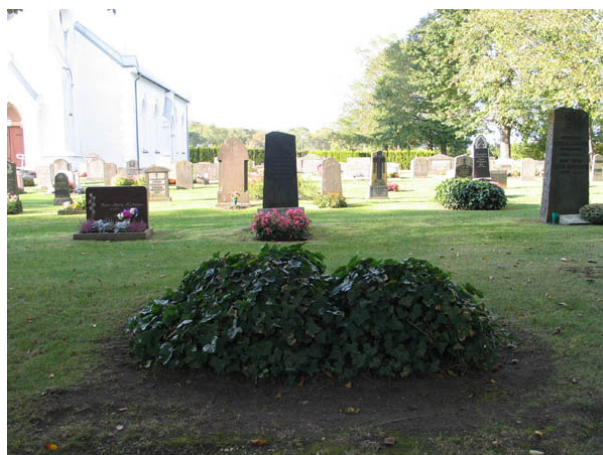
Två av kyrkogårdens åtta gravkulla med murgröna. Gravplatsen saknar idag en gravvård. I bakgrunden syns kvarter D. (KI Källa kyrkog 056)

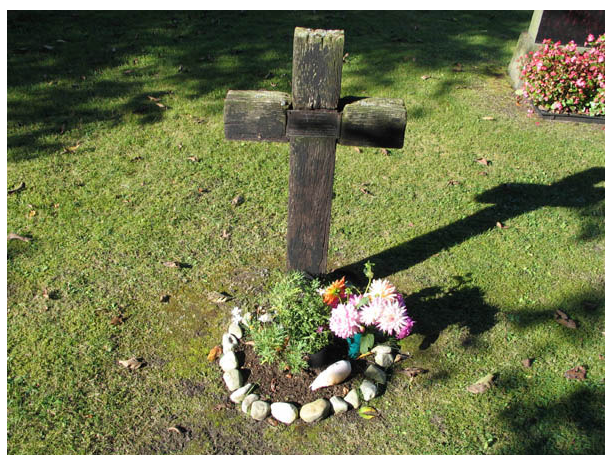
Adalbert Musts gravplats markeras av ett träkors med en mässingsplatta. Där berättas att han var en av de estniska undersåtar som dog under flykten från Estland 1941. Han hittades död i sin båt vid Honungstorp. (KI Källa kyrkog 022)

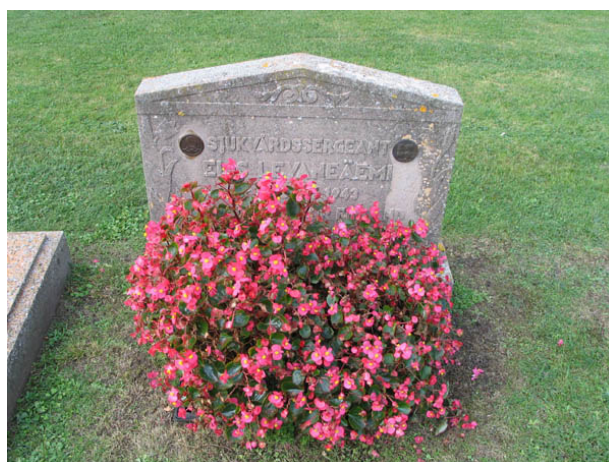
Sjukvårdssergeanten Elis Levaneämäs (egentligen Elias Gustaf Leväniemi) gravvård från 1943. Han stupade i striderna i Finland 1943. (KI källa kyrkog 049)
