Köpings kyrkogård

Köpings församling, Växjö stift, Kalmar län

Kulturhistorisk inventering av kyrkogårdar/
begravningsplatser i Växjö stift 2006

Magdalena Jonsson
Kyrkoantikvariska rapporter 2006, Kalmar läns museum

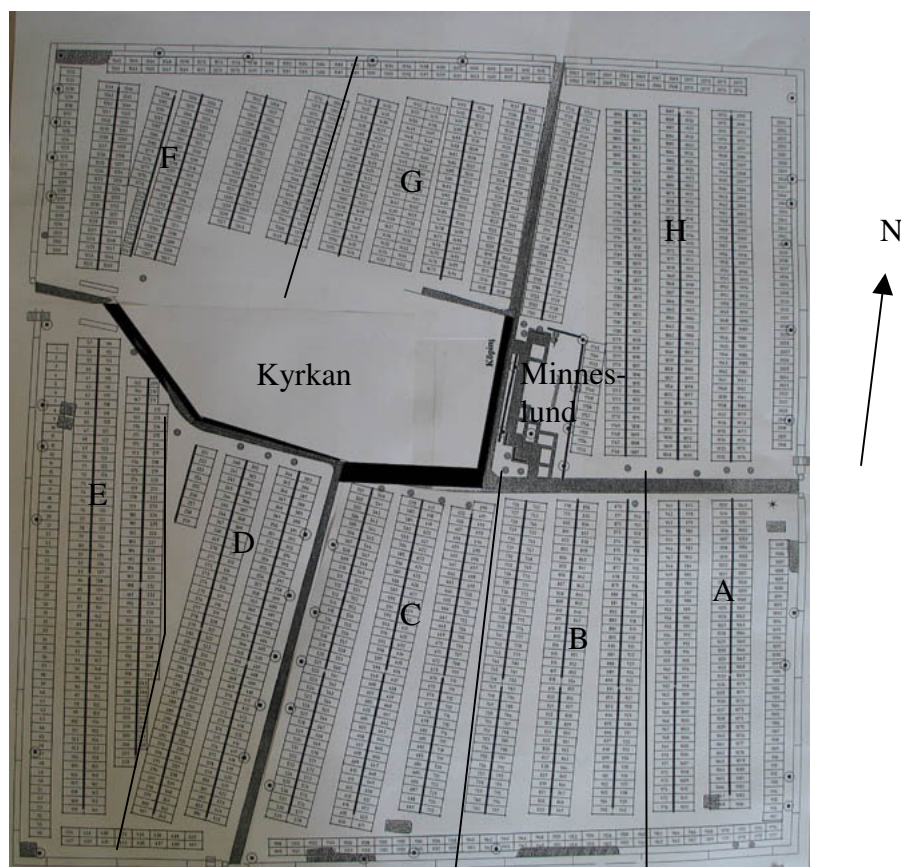
Karta över köpings kyrkogård

Köpings kyrkogård är en fyrkantig yta utlagd runt omkring kyrkan. De största ytorna finns söder om kyrkan. Området var tidigare indelat i åtta gravkvarter. Denna indelning används inte på den nya gravkarta som finns. I detta arbete har dock den gamla kvartersindelningen använts för att underlätta för läsaren att orientera sig i beskrivningarna. Runt hela kyrkogårdens mur är gravvårdar ryggställda mot muren och vända in mot kyrkogården. Samtliga av dessa gravplatser är dock lagda i öst-västlig riktning. Majoriteten av gravvårdarna står i ryggställda rader med häckar av olika slag emellan. Samtliga är vända mot öster eller väster. Flera av raderna med gravvårdar är utlagda i rak nordlig-sydlig riktning. Det är dock inte kyrkogården varför det ibland uppstår små korta rader med gravvårdar för att fylla ut kilformade ytor. Trots detta ger kyrkogården ett mycket enhetligt och sammanhållet intryck.

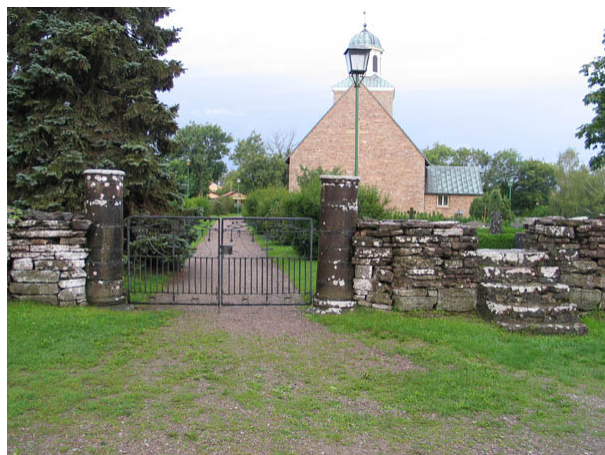
Ingång i öster med dubbla smidesgrindar och stolpar av kolonner från den medeltida kyrkan i Köping. Till höger i bilden en klivstätta. (KI Köping kyrkog 001)

I öster, väster och söder: Dubblad svartmålad smidesgrindar mellan stolpar av kalkstenskolonner från den medeltida kyrkan. Intill varje grind finns en klivstätta av kalksten.
I norr: Enkel trägrind med mönster av en sol. Inga stolpar.

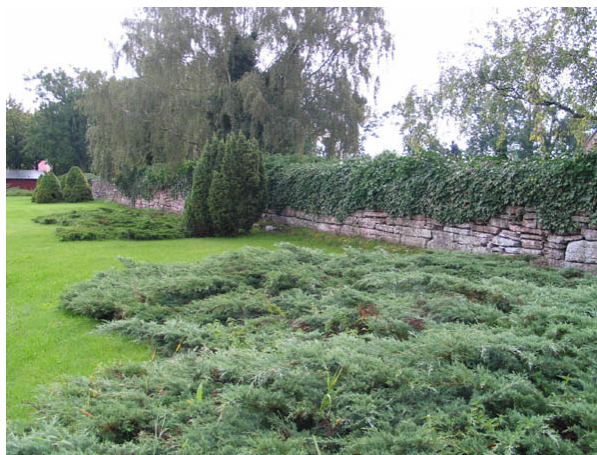
Kyrkogårdens omgärdning i söder. En stor del av muren är överväxt med murgröna. (KI Köping kyrkog 005)

Kyrkogården omgärdas i samtliga väderstreck av en kallmurad kalkstensmur. På några ställen har muren förstärkts med cement.

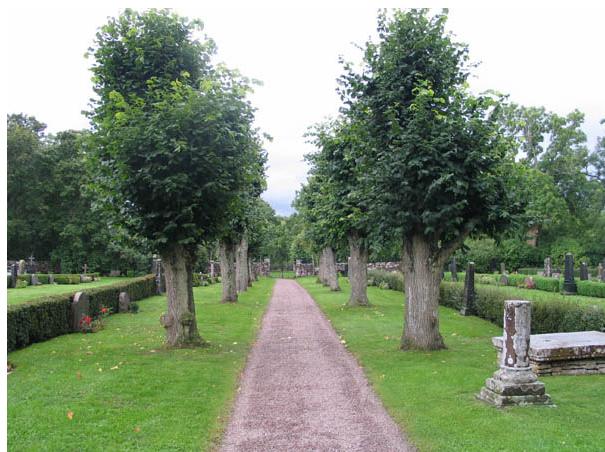
Gången från kyrkan till kyrkogårdens södra ingång kantas av hamlade lindar. Till höger i bild syns en avbruten kolonn från den medeltida kyrkan samt en gravtumba. Hällen som täcker denna saknar idag inskription. (KI Köping kyrkog 011)

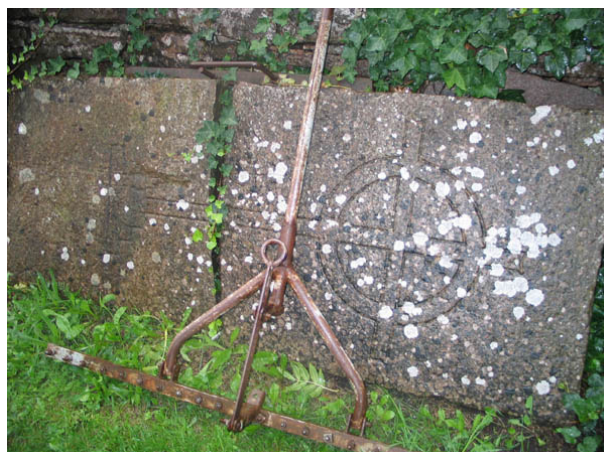
Gravhäll dekorerad med ett stavkors. Den här typen av gravhällar dateras till 1200-talet. Hällen är idag spräckt i två delar och står lutad mot kyrkogårdens mur nära ingången i öster. (KI Köping kyrkog 015)

gjordes 1998. Detta genomfördes dock aldrig varför flera kulturhistoriskt värdefulla gravvårdar och hållar på kyrkogården idag är i akut behov av åtgärder.

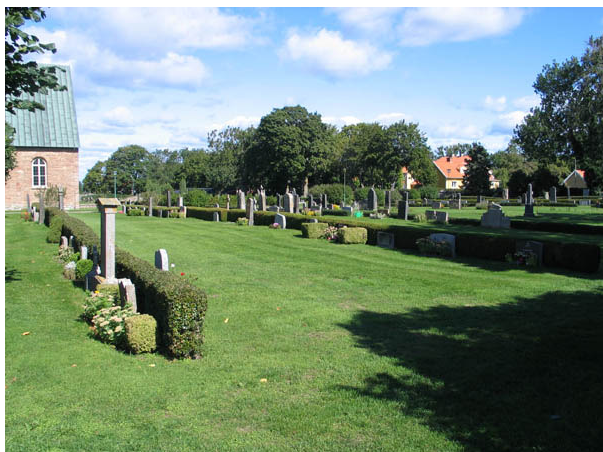
Vy från södra delen av kvarter C mot nordost.
(KI Köping kyrkog 031)

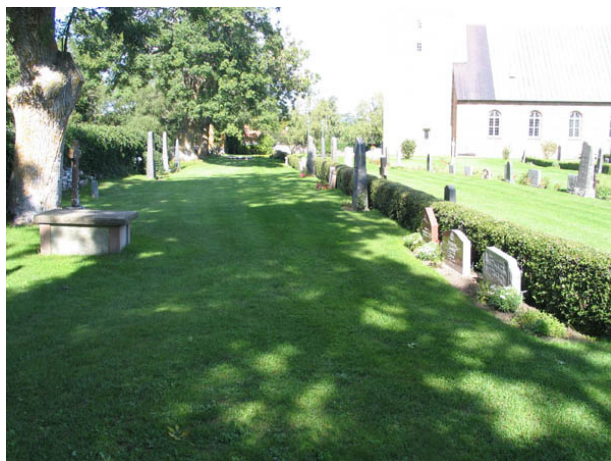
Kvarter E från söder. Till vänster i bilden syns friherre Gösta Hummerhielms tumba för gravurnor från 1946.
(KI Köping kyrkog 040)

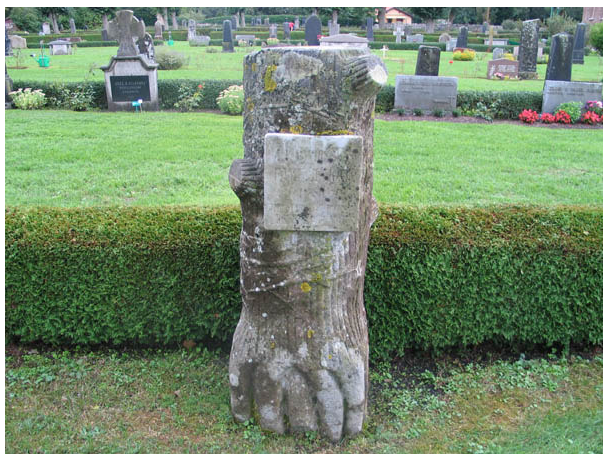
A. P. Davidssons gravvård i form av en avsågad trädstam symboliserar det avbrutna livet. Vården är i kalksten med en platta av marmor och står i kvarter A.
(KI Köping kyrkog 020)

I kvarter A finns en gravvård i form av en avbruten trädstam. Vården är av kalksten och har en marmorplatta med inskription. Den är familjegrav för A. P. Davidsson från Äsa. Det avbrutna trädet ska symbolisera den avbrutna livsbanan. Den visar också på tidens nationalromantiska strömningar där närheten till naturen var ett viktigt inslag.

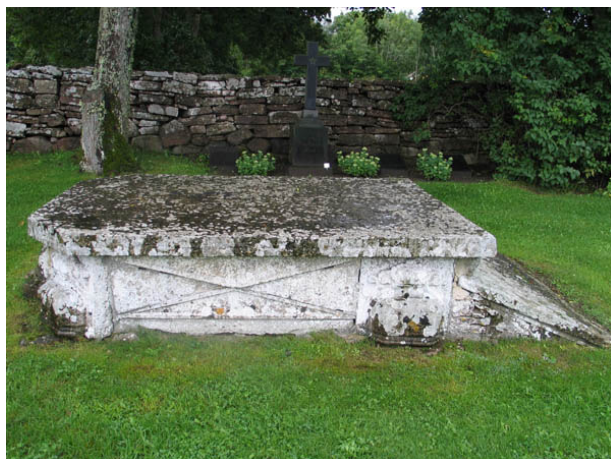
Tumba av kalksten. Enligt traditionen ska tumbans dekorerade sidostycken vara dekorfragment från Borgholms slott. Hällens inskription är bortnött.
(KI Köping kyrkog 027)

En av kyrkogårdens gravtumbor, längst söderut i kvarter C, ska enligt traditionen bestå av arkitekturfragment som hämtats från Borgholms slott. Inskriptionen på tumbands gravhäll är idag bortnött.

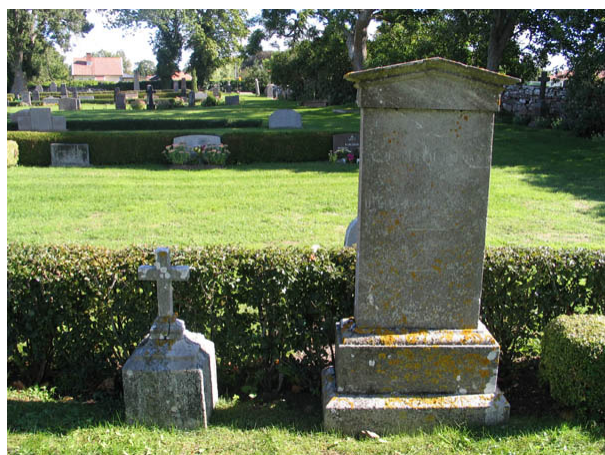
Två ålderdomliga gravvårdar i kvarter C. Den höga vården är kronfogde Christian Enemans gravvård från 1864. Den förefaller vara av kalksten eller kolmårdsmarmor. Den lilla vården har sockel av kalksten och kors av marmor. På sockeln står namnet Arvid. Möjligen är detta en son till Eneman som dött i spädd ålder. Typen av gravvård förekommer ofta just för barngravar. (KI Köping kyrkog 032)

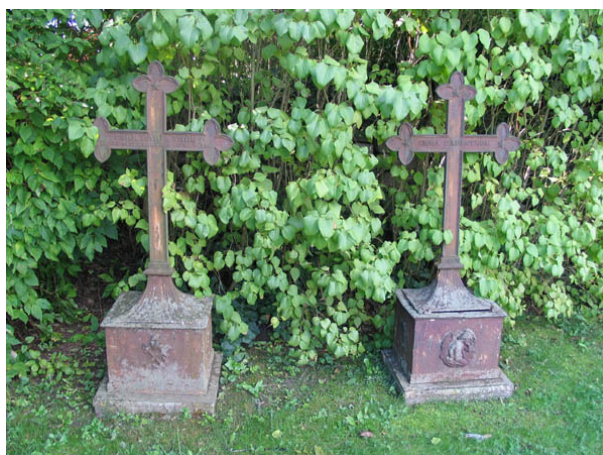
Prosten Peter Dahlström, död 1854, och makan Emmas vackra gjutjärnsvårdar. Båda vårdarna förefaller ursprungligen ha varit målade. De står i södra delen av kvarter E utmed kyrkogårdens mur. (KI Köping kyrkog 042)

Kvarterens långa historia som gravkvarter är i kvarteret tydlig genom de många gamla gravvårdar, framförallt tumbor, som finns bevarade. Idag präglas dock kvarteren av de förändringar som troligen påbörjades 1967 och som innebar att gravvårdarna placerades i ryggställda rader med häckar av olika slag emellan. Idag finns gravvårdar från olika tider i kvarteren men det är framförallt de äldre vårdarna som är viktiga för kvarterens karaktär. Hos flera av vårdarna finns såväl hantverksmässiga som konsthistoriska värden. Hos flera av vårdarna finns också person- och lokalhistoriska värden att värna t.ex. är flera av socknens präster begravda i kvarteren. Gravvårdar från mitten av 1800-talet och äldre ska föras in på församlingens inventarieförteckning tillsammans med vårdarna av gjutjärn.

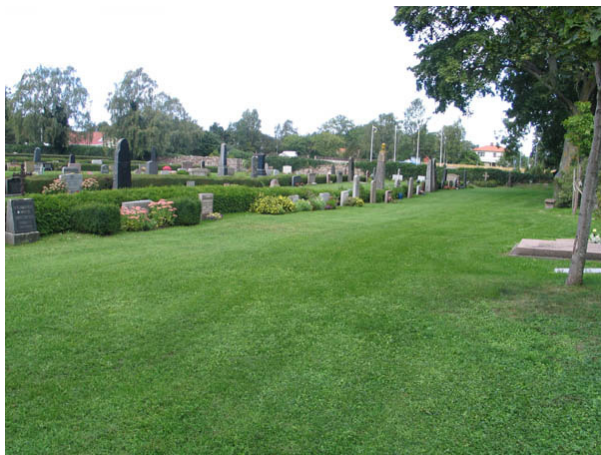
Kvarter H från sydost. (KI Köping kyrkog 056)

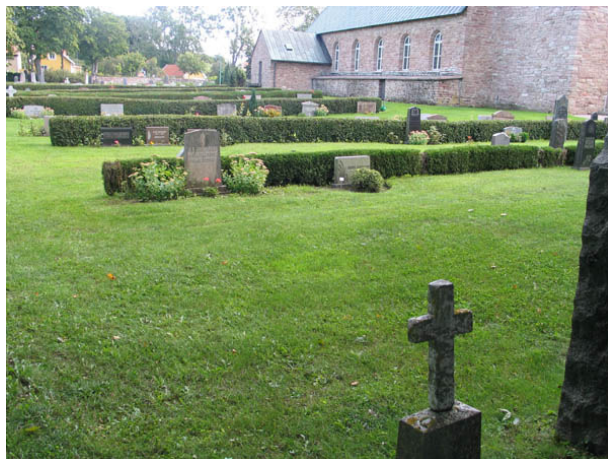
Kvarter F från nordväst. (KI Köping kyrkog 070)

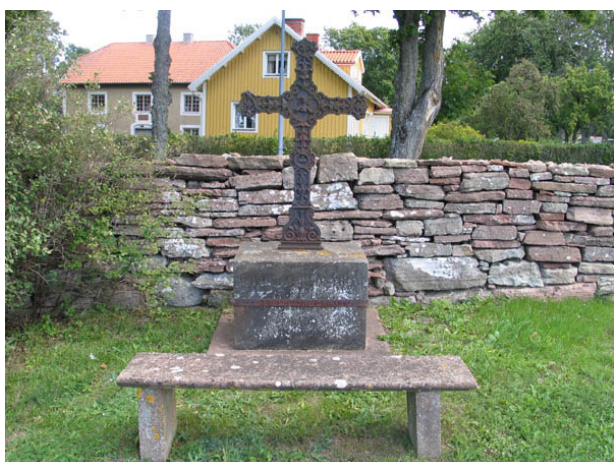
Rik dekorerat gjutjärnskors på kraftig stensockel. Gravvård över häradshövding W. Rydström. (KI Köping kyrkog 057)

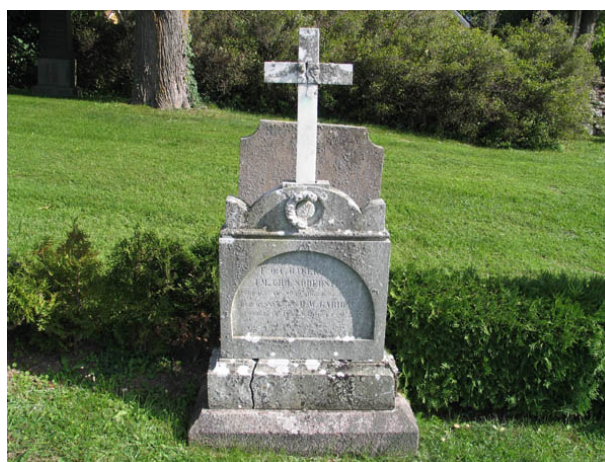
Gravvårda av kalksten med kors och dekor av marmor. Gravplats för Handlande F. O. Råbergs maka Em. Chr. Söderström som dog i barnsäng 1864 tillsammans med sin nyföddes son H. W. Garibaldi. (KI Köping kyrkog 064)

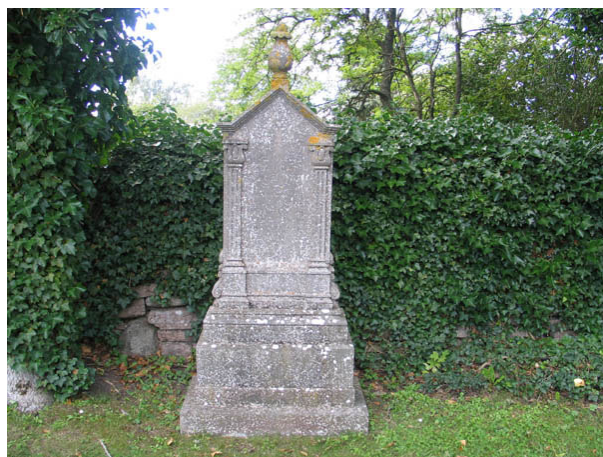
Påkostad gravvård av kalksten i kvarter F. Texten är svår att tyda eftersom denna sten liksom flera andra, främst vårdar av kalksten, är beväxta med mossor och lavar. (KI Köping kyrkog 073)

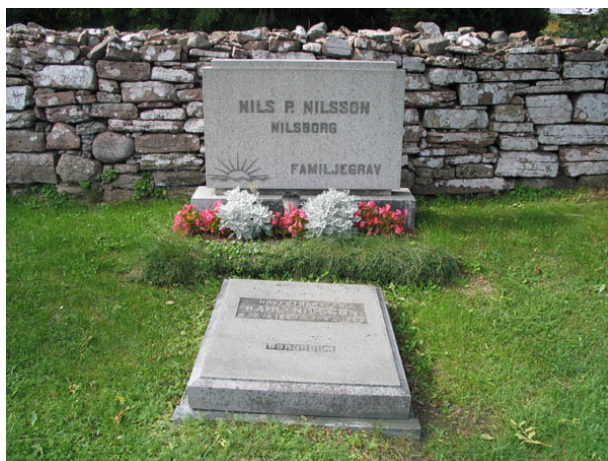
I kvarter F ligger hovfotografen Karl Nilsson begravd. Han grundade en fotoaffär och ateljé som idag heter Nilsson-Foto. Även hans yngre bröder Erik och Knut var engagerade i företaget och blev med tiden delägare. År 1932 utnämndes Karl till hovfotograf av Gustav V. Senare fick även Knut denna titel och också Eriks son Bengt Nilsson.

Nils P. Nilssons familjegrav och framför den sonen Karl Nilssons gravvård. Karl Nilsson var hovfotograf och drev under lång tid Nilssons-foto i Borgholm. Han dog 1963. (KI Köping kyrkog 074)
