# Kvenneberga kyrkogård

Allbo kontrakt

Växjö stift

David Fuchs  
Smålands museum rapport 2007:33

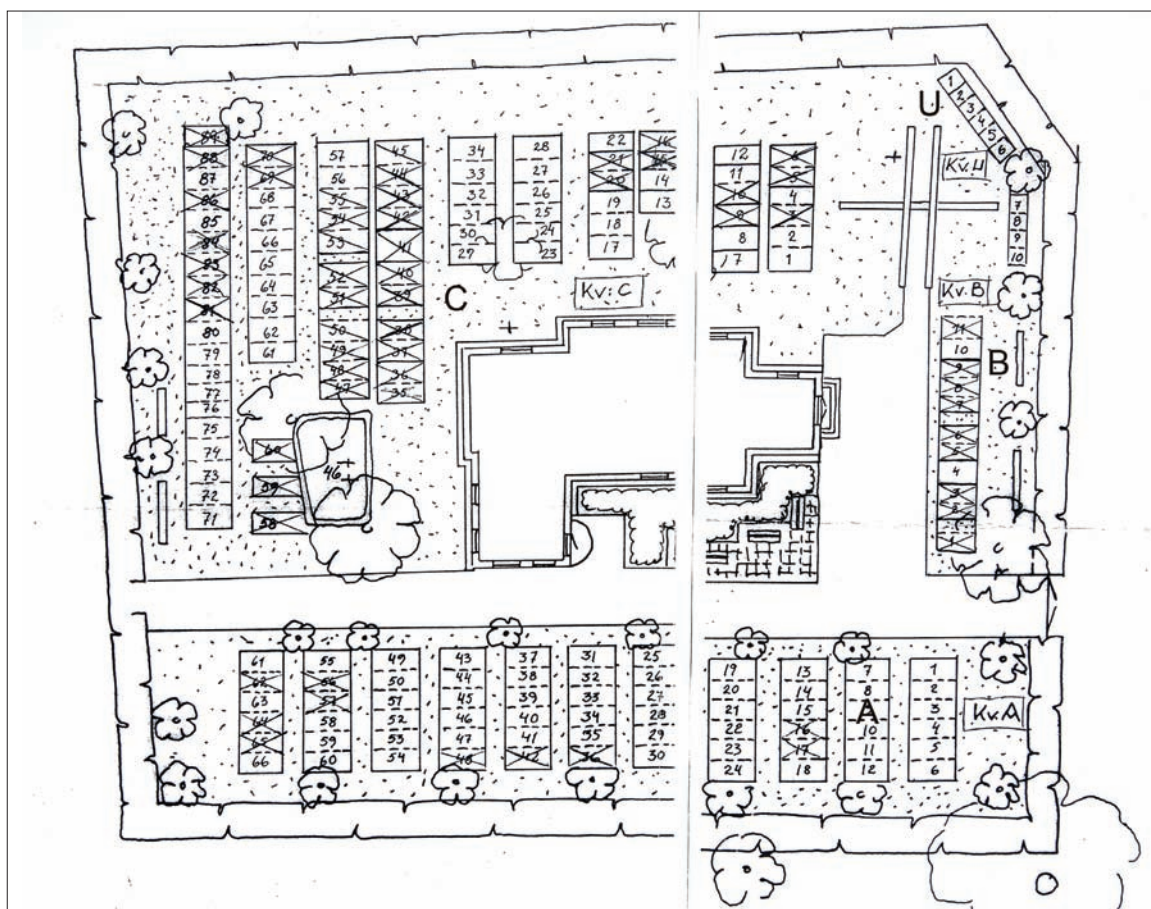
Gravfältskarta. Norr är nedåt i bild.

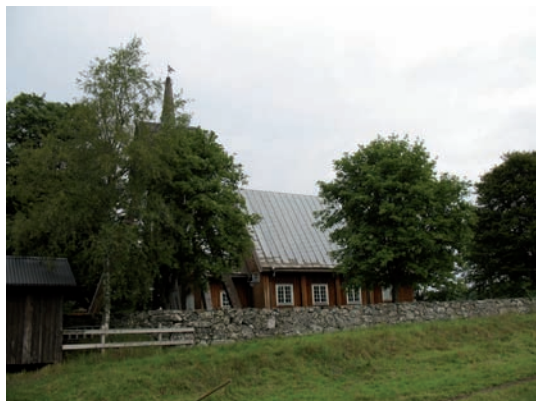
Kyrkansedd från söder med omgivande mur och trädkrans

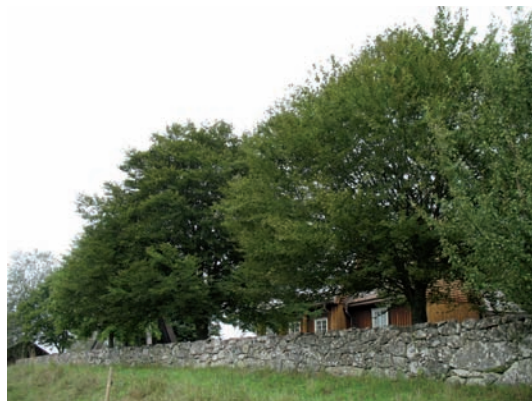
Kyrkogården omgärdas av en kallmurad och mycket vällagd naturstenmur. Muren är uppförd med två skalmurar där mellanrummet fyllts ut med skolsten. Muren är kraftig med en bredd på närmare 2 meter och en höjd av ca 1,5 meter. Ovansidan av muren är bevuxen med mossor. Muren var föremål för en omläggning på 1860-talet. Vid samma tillfälle tillkom de smidda grindarna vid västra entrén.

Trädkrans och kyrkogårdsmur i söder",

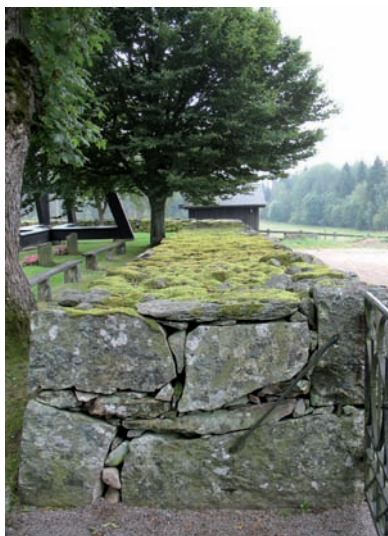
Kyrkogårdsmuren i anslutning till västra ingången

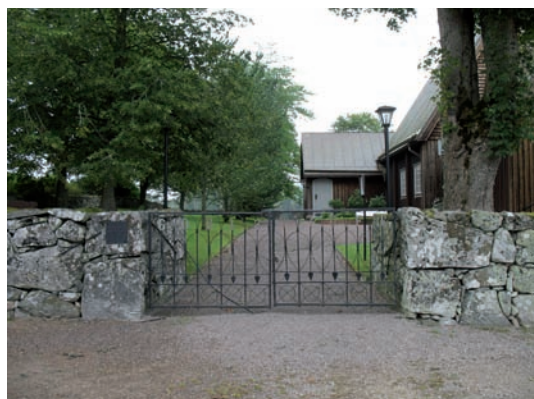
Västra ingångens smidda grindar

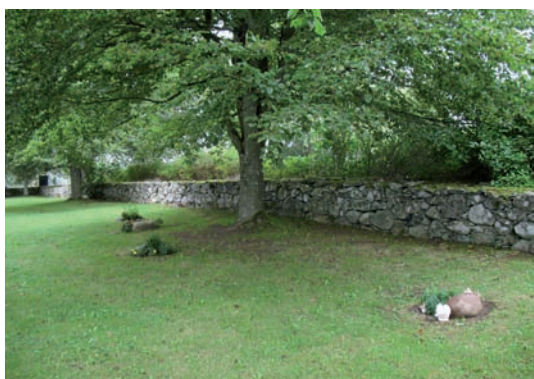
Någon regelrätt anlagd urnlund finns inte på Kvenneberga kyrkogård däremot har man låtit samla ett antal urngravar under den stora boken som växer på kyrkogårdens norra sida i kvarter A. Troligtvis kommer hela kvarter A att användas för urngravsättningar, då det visat sig att det inte går att anlägga kistgravar utan sprängning.

Samlade urngravar i mitten av kvarter A

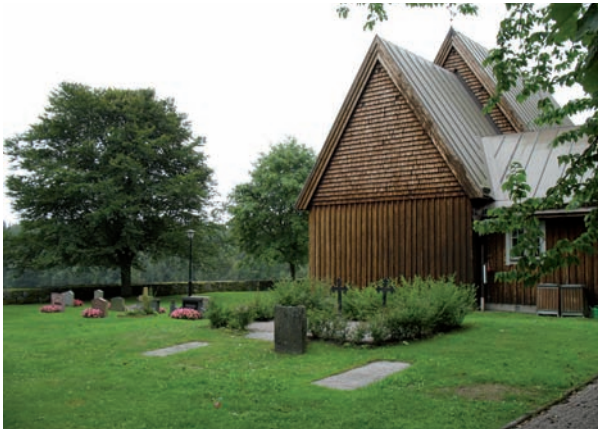
Ovan: Hällar, gjutjärns kors och låga rektangulära vårdar i kvarter C.

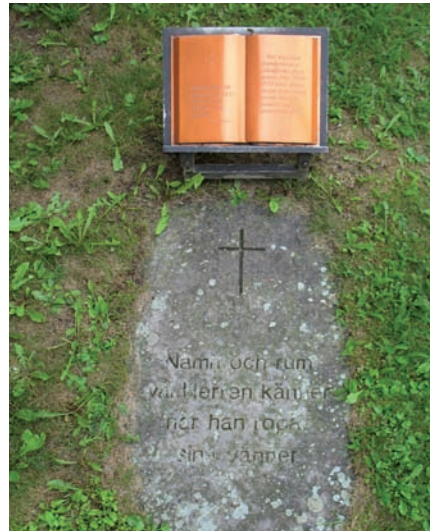
Vid omgrävningen vilken utfördes i samband med kapellbygget påträffades flertalet senmedeltida gravar. Lämningarna från dessa samlade man ihop och de placerades sedan under en gemensam sten invid vapenhusets södra sida.

Till höger: Gemensam grav för de äldre gravlämningar vilka påträffades i samband med kapellets uppförande

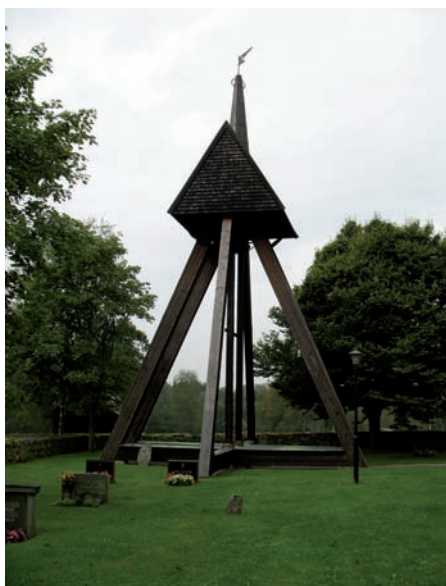
I kyrkogårdens sydvästra hörn står en klockstapel av klockbockstyp med tjärat spåntak och tjärade ben vilka klätts in med tjärade bräder. Ovansidan av de underliggande syllarna har man täckt med kopparplåt.

Klockstapeln sedd från öster

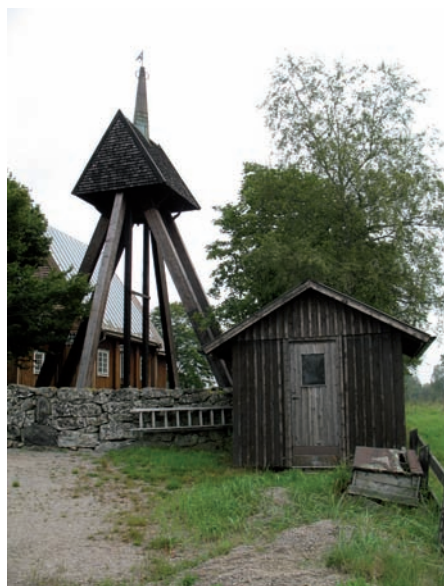
Utanför muren i kyrkogårdens sydvästra hörn ligger ett mindre uthus med brunmålad locklistpanel och sinuskorrugerat plåttak.

Redskapsbod i anslutning till kyrkogårdens sydvästra hörn

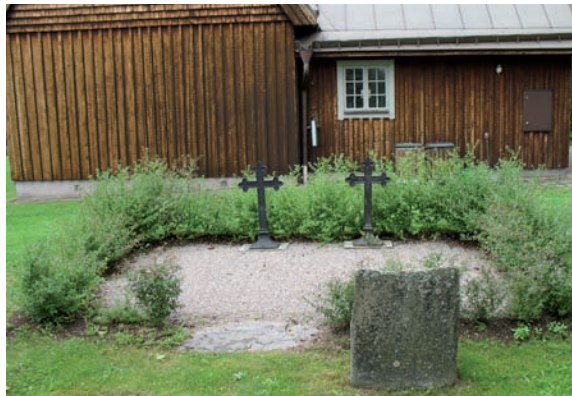
Utmärker sig gör den enda återstående grusgraven med buxbomshäck och två gjutjärnskors på stenfundament resta över kyrkoherde G. O. Barck 1804-1885 och hans fru Ulrika Fredrika Barck född

Kyrkogårdens enda bevarade grusgrav över kyrkoherde G. O. Barck med maka
