Fresta kyrka

Fresta församling, Sollentuna kontrakt, Stockholms stift

Fresta, Fresta socken, Upplands Väsby kommun, Stockholms län, Uppland

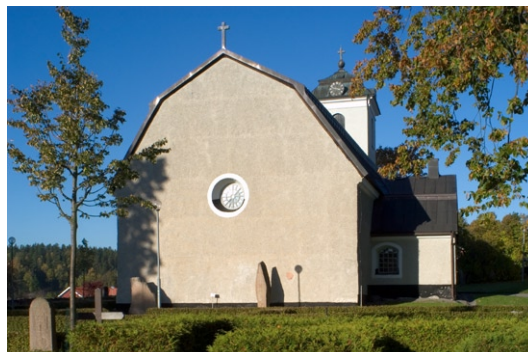
Östfasaden med **kor**fönster.

Långhusets spritputsade fasader är avfärgade i grå kulör och delas rytmiskt in av rundbågiga fönster med släta fönsteromfattningar. **Långhuset** täcks av ett brutet tak, belagt med kopparplåt sedan renoveringen 1996. I öster kröns **långhuset** av ett enkelt kors. Takstolarna över **långhuset** och **sakristian** tillkom 1776, även om de medeltida **remstyckena** bevarades vid **kor**ets norra vägg.

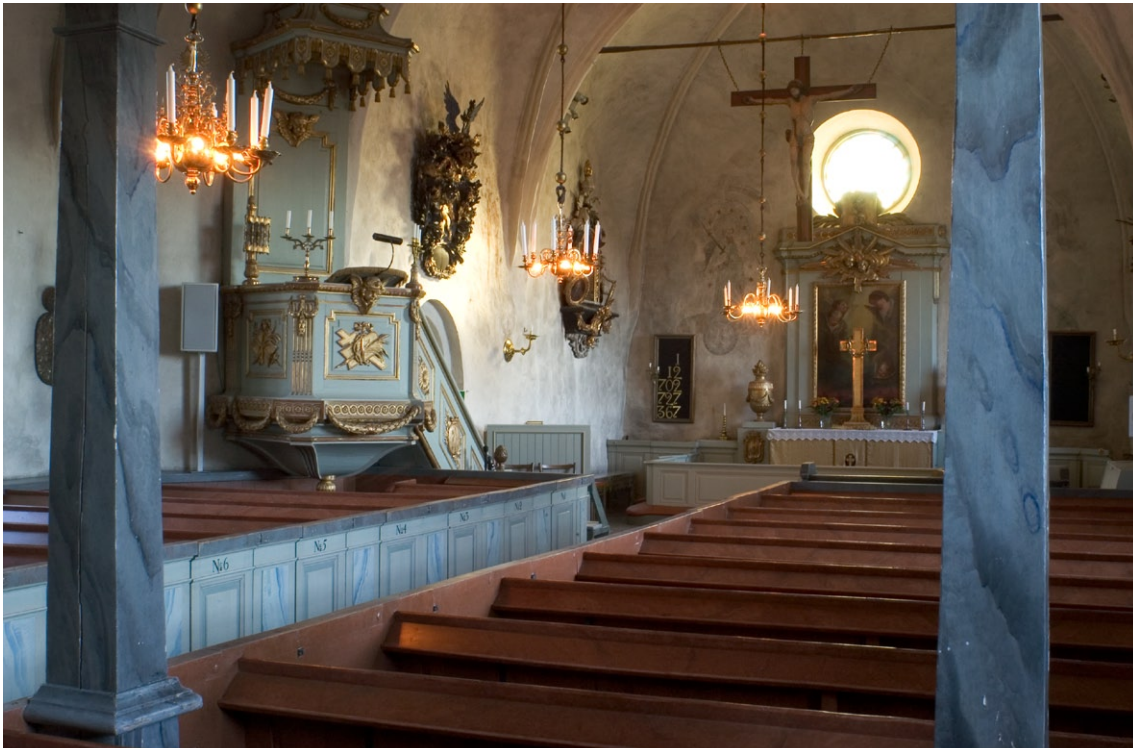
Interiör mot öster med kor och predikstol.

Orgelläktaren tillkom redan i samband med den stora omgestaltningen 1776. Då tillverkades även kyrkans övriga fasta inredning, predikstol och altaruppsats. Predikstolen är möjligen ritad av Jean Eric Rehn, som även utformade altarpredikstolen i Eds kyrka i grannsocknen. Den är utförd i gustaviansk stil och kröns av ett rikt utformat ljudtak. Altaruppsatsen består av en oljemålning, omsluten av en ram, även den i

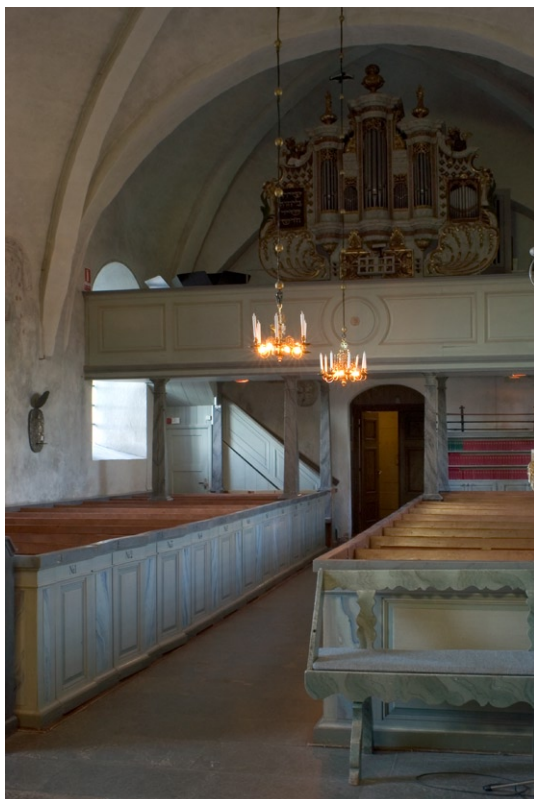
Interiör med orgelläktare i väster.

redning. På orgelläktaren står orgeln, ursprungligen tillverkad för Barnhuskyrkan i Stockholm av Georg Woytzig under 1690-talet. Först 1788 fick orgeln sin plats i Fresta kyrka. I samband med detta tillkom de sköldformade sidopartierna. Redan under 1700-talet genomgick orgeln ett flertal ombyggnader, varvid flera delar av originals substansen gick förlorad. Under 1830-talet byggdes bihangspedalen till och tio år senare reparerades orgeln åter, av orgelbyggaren Johan Blomquist. Under 1880-talet sattes en ny stämman in. I samband med att en ny orgel byggdes bakom den gamla 1934, flyttades orgeln framåt, varvid bihangspedalen torde ha avlägsnats. 2001 återinvigdes orgeln

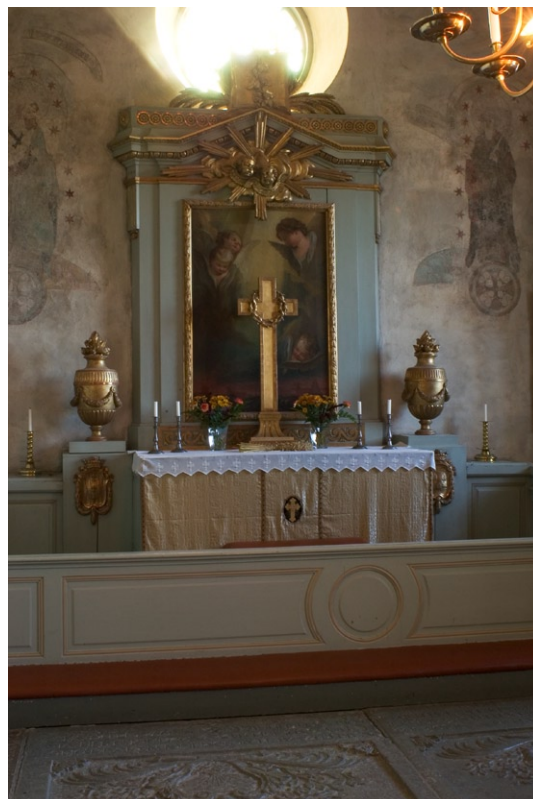
Interiör med altaruppsats, altare och altarring.

gustaviansk stil. Uppsatsen har genomgått mindre justeringar under senare tiders restaureringar. Även oljemålningen, med en framställning av Jerusalem och **keruber**, har målats om ett flertal gånger. Ovan altarupsatsen dekorerar väggen av ett hjulfönster med färgat glas, tillkommet 1776.

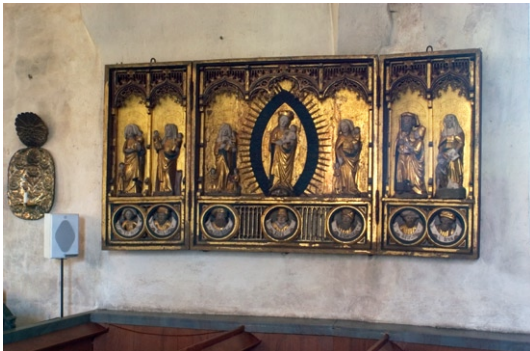
Interiör med medeltida altarskåp på sydväggen.

På **långhusets** södra vägg sitter kyrkans medeltida altarskåp, tillverkat omkring 1470 i Nordtyskland. I dess mitt syns madonnan, stående på månen och omgiven av en krans av solstrålar (**Apokalyptiska madonnan**). På madonnans båda sidor och i medaljongerna i skåpets nedre del framställs personer i den så kallade **Heliga släkten**, ett motiv som var omtyckt under senmedeltiden. På altarskåpets vänstra flygels utsida finns överst en målning som förestäl-

ler **Gregorii mässa**. Därunder föreställer målningen troligen syskonen S:ta Maria Magdalena, S:t Lazarus och S:ta Martha. Den högra flygelns utsida är försedd med en målning som föreställer Konungarnas tillbedjan och därunder S:ta Helena, S:t Konstantin och S:ta Veronika. Framställningar av S:t Lazarus är ovanliga, men en identisk helgonuppställning finns på ett altarskåp i Åls kyrka i Dalarna. Altarskåpet i Fresta har även fler likheter med altarskåpet i Ål, både i motivval och uppbyggnad. Troligen fanns en gemensam eller liknande förlaga till de båda altarskåpen. Även i Gagnefs kyrka i Dalarna finns ett altarskåp med samma bildprogram på flyglarnas utsidor.

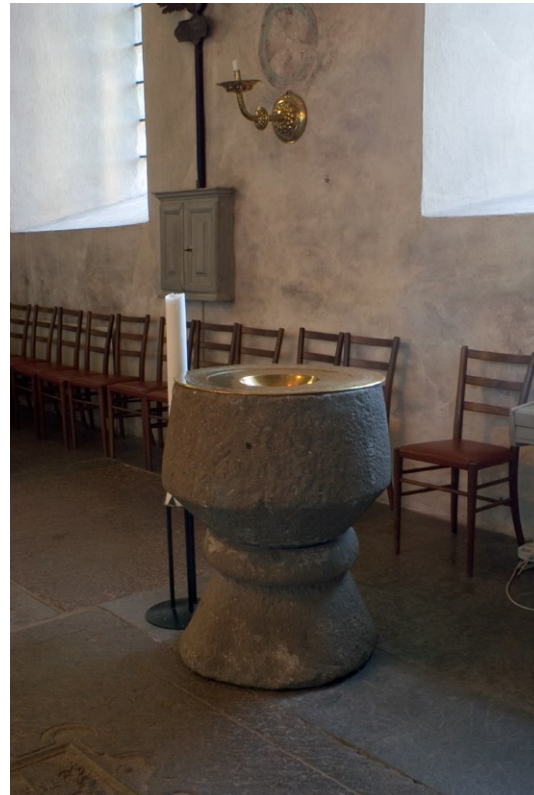
Interiör med medeltida dopfunt i koret.

Sedan 1930-talet hänger åter ett **triumfkrucifix** i **triumfbågen** mellan **koret** och **långhuset**. Krucifixet, som härrör från 1400-talets slut, fästes på ett nygjort kors 1934, då det även fick sin nuvarande placering. I kyrkan finns även ett processionskrucifix och en dopfunt från 1200-talet.
