S:t Matteus kyrka

Kulturhistorisk karaktäristik och bedömning

KRISTINA SIMONSSON, 2017-10-03

S:t Johannes församling, Malmö pastorat, Lunds stift
Malmö socken, Malmö Tryggheten 2, Malmö kommun, Skåne län, Skåne

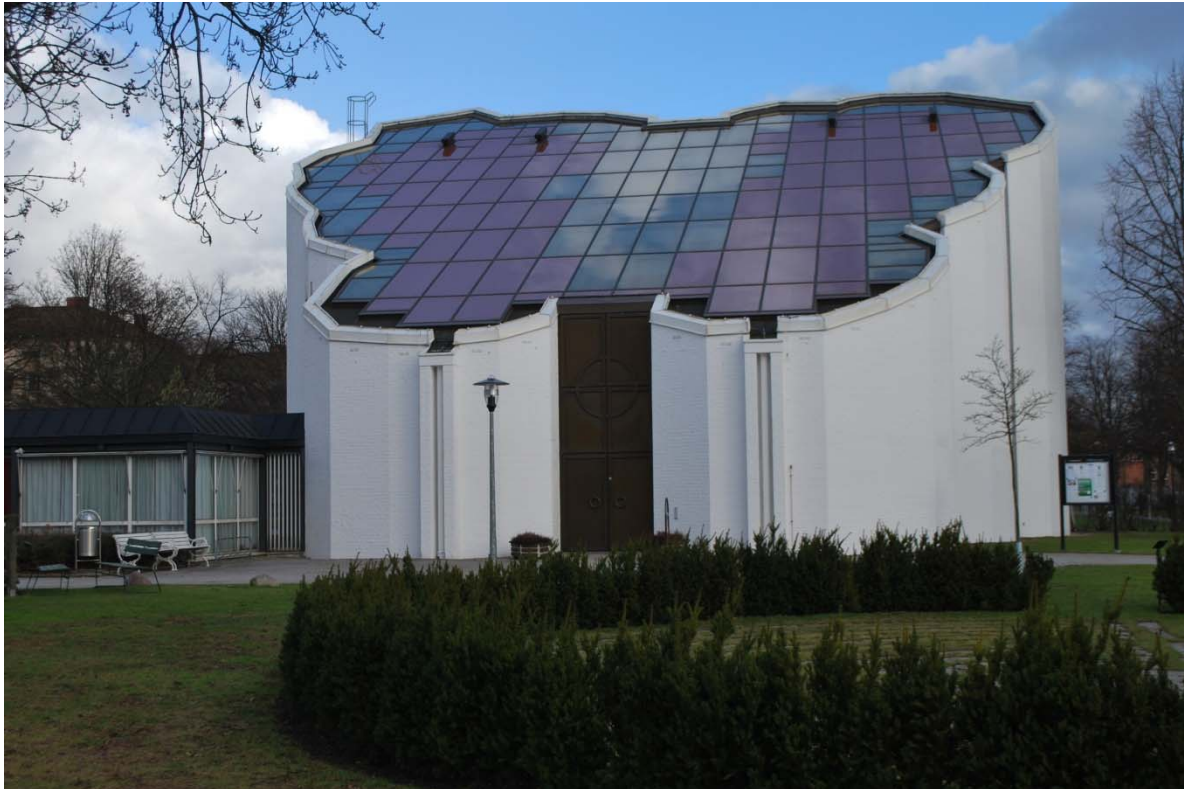
Fasad mot väster.

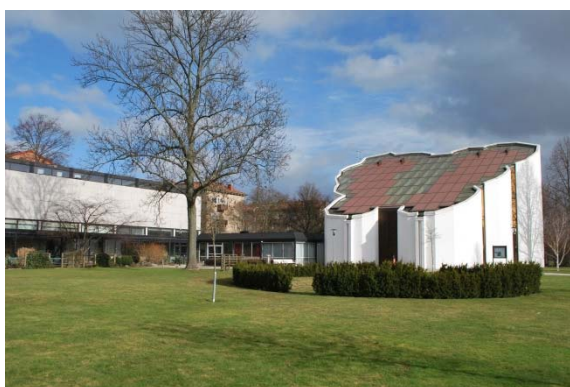
Från sydväst. Församlingshus, entréhall och kyrka.

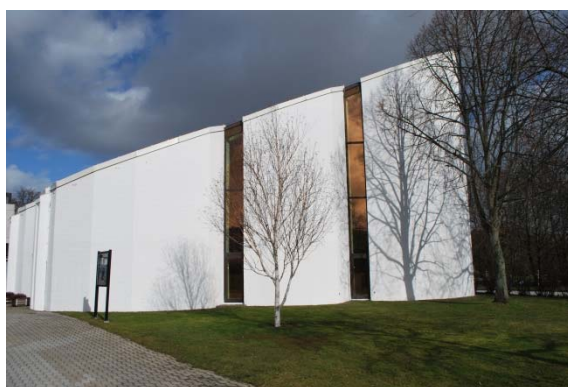
Det brant sluttande pulpettaket har glaskassetter i bruna aluminiumprofiler. Taket stiger från fem meter i väster vid ingången till femton meter i öster. På ömse sidor om entrédörren finns stuprör av järn som är infällda i utkragade murade nischer. Ingångspartiet i väster går hela vägen genom muren från golv till tak. Dubbeldörren av brunlackerat aluminium är utförd som ramverk med slät plåtfyllning. Dörrarna har stora runda handtag av brons. Dörrarnas överstycke av aluminium är med mönster som bildar ett kors inom en cirkel. Insidan av ingångspartiet har samma utformning som på utsidan. Eftersom kyrkan saknar vindfång är en värmeridå uppsatt ovanför dörren på insidan. Kyrkan har två höga, smala glaspartier i söder från golv till tak med treglas isolerrutor i bruna aluminiumprofiler.

Kyrkans fasad mot söder.

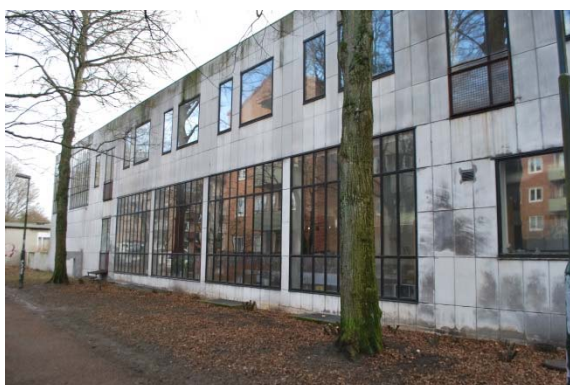
Församlingshuset, fasad mot norr.

Församlingshuset från 1957 är en rektangulär länga i två plan plus källare som är sammanbyggd med den lägre pastorsexpeditionen i ett plan. Dessa har fasader av vitgrå betongplattor, församlingshuset med en uppglasad utkragande bottenvåning som utgör korridor till övriga utrymmen. Norrsidan har stora glaspartier med vertikal

indelning. Ursprungligen var partierna av stål vilka successivt blivit utbytta mot aluminiumpartier med kraftigare dimensioner. På norrsidan är de ännu inte utbytta men det är planerat att de ska bytas. På taket finns en lanternin som ger takljus från söder till rummen på plan två.

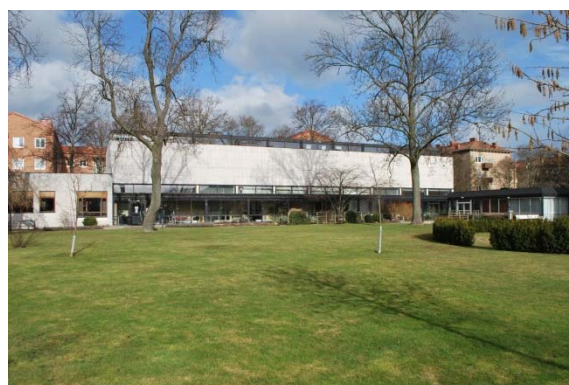
Församlingshuset, fasad mot söder.

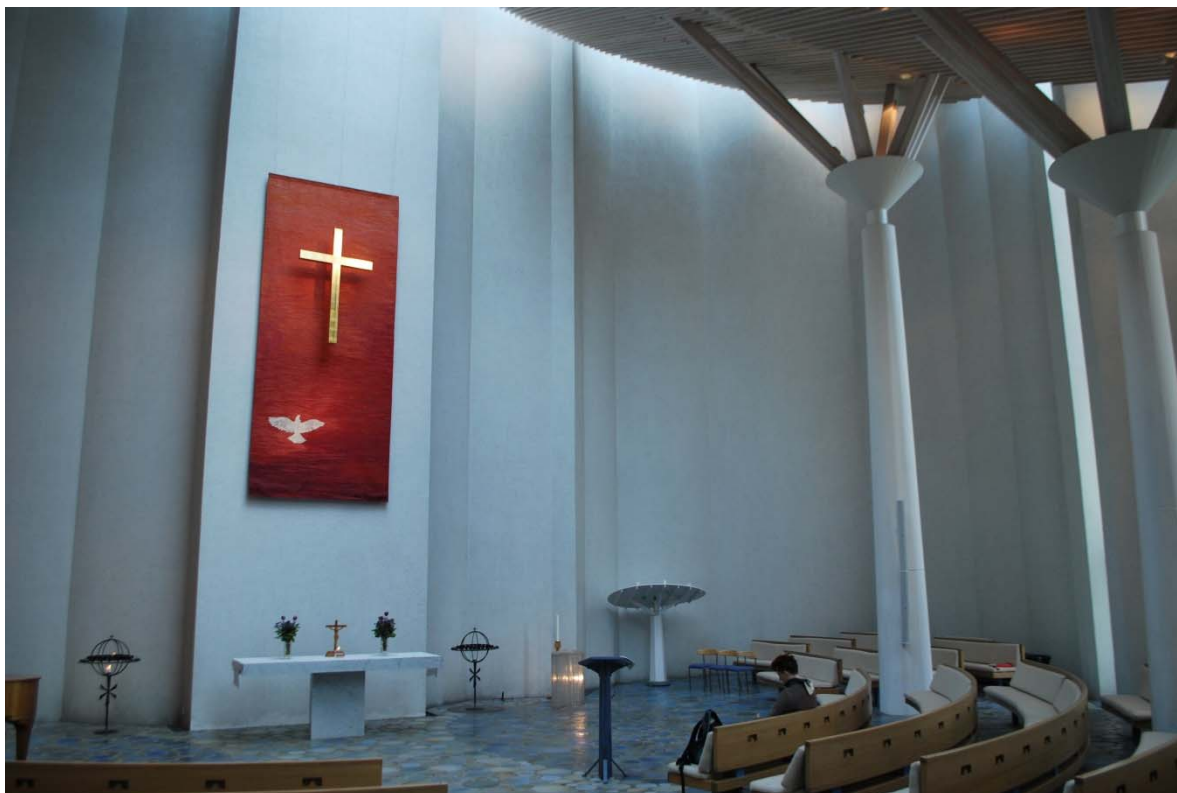
Kyrkorummet mot sydöst.

Glastaket stiger brant uppåt över altaret. Tre pelare står på vardera norra och södra sidan. Pelarna är utförda som symboliska träd. Dessa filtrerar och mildrar ljuset från glastaket. Stammen är utförd av vitmålad betong. Trädkronan och grenarna är av vitlaserat limträ liksom takets bärande balkar. Takkronorna av trä har infälld belysning och är klädda med ribbor. Pelarnas grenar bär delvis upp de bärande limträbalkarna.

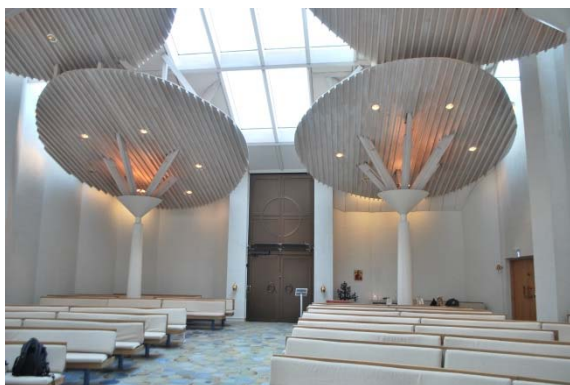
Kyrkorummet mot ingången i väster.

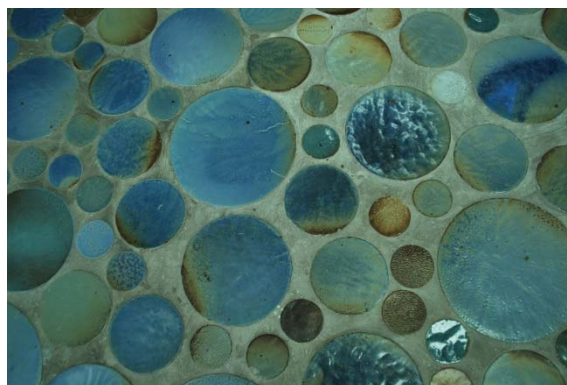
Från ingångsporten i väster kommer man rakt in i kyrkorummet. Rummet vidgas åt alla håll från ingången. Formen är omslutande med bänkar i bågform framför altaret. En mittgång från dörren leder till altaret. Golvet sluttar svagt mot altaret. Golvet är belagt med runda stengodsplattor i olika storlekar med skiftande glasyr i olika blå toner som är gjorda av konstnär Gustav Kraitz. Ett litet inslag av plattor från Skromberga finns, dessa plattor är ensartade i glasyren. I mittgången är plattorna i ljusare nyanser för att mörkna åt sidorna under pelarna, symboliserande skugga.

Keramikgolvet i kyrkorummet.

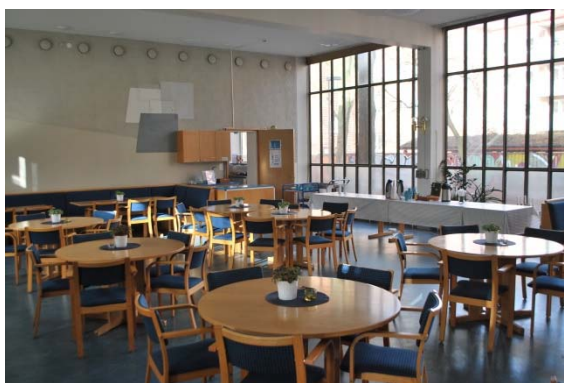
Församlingssalen mot nordväst.

Den stora församlingssalen som tidigare var kyrksal har linoleumgolv och högt i tak. Mot norr är väggen helt uppglasad, mot söder finns högsittande fönster vid taket. Väggarna är putsade och målade och i västväggen sitter luckor till det f.d. rummet för filmprojektorn.

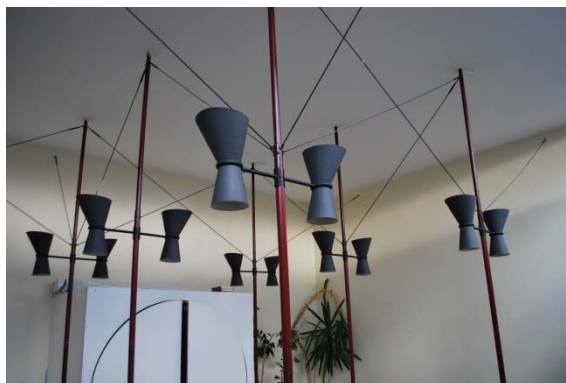
Armatur i kapprum i församlingshus.

Två kapprum i varsin ände av korridoren har i det ena kvar ursprunglig och speciell inredning med lampor och hängare från 1957. Trapphusen, med trappor av terrazzo, har i ytterväggen många runda små ljushål med glas som kontrasterar mot väggen. På plan två har rummen ljus dels från fönster i fasaden i norr och dels i söder från lanterniner på taket. De ursprungliga innerdörrarna är av mörkt träfaner med trähandtag.
