Kulturhistorisk karakterisering och bedömning

Månsarps kyrkogård och ödekyrkogård

*Månsarps socken i Jönköpings kommun
Jönköpings län, Växjö stift*

Rapport, foto och ritningar: Ia Manbo
Grafisk design: Anna Stålhammar
Tryckning och distribution: Marita Axelsson
Jönköpings läns museum, Box 2133, 550 02 Jönköping
Tel: 036-30 18 00
E-post: info@jkpglm.se
www.jkpglm.se

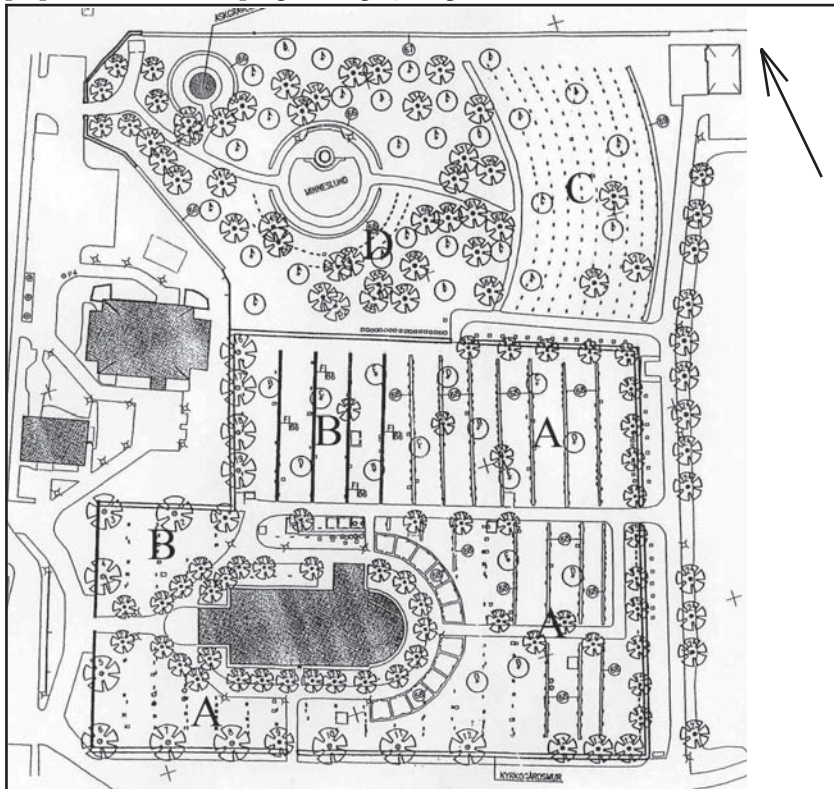
Gravkarta framtagen i samband med den nya trädvårdsplanen 2006. Kvartersindelningen är författarens egen.

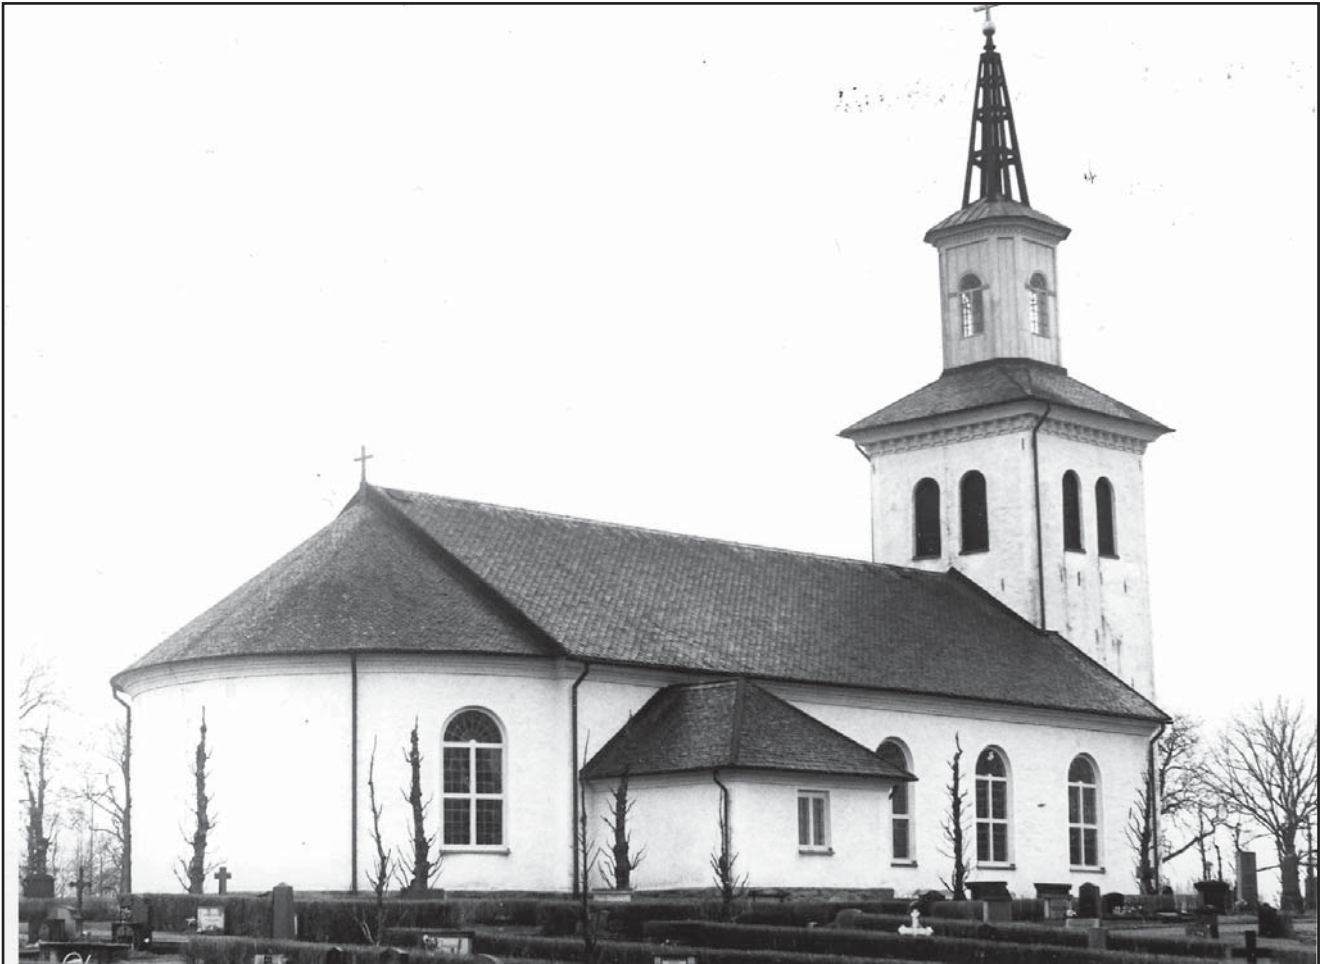
Månsarps kyrka 1971. (Foto: JLM)

Månsarps kyrka ligger på en svag höjd nordost om platsen för dess föregångare, en träkyrka från 1714, som revs då nya kyrkan byggdes 1853-1854 efter ritningar av Johan Hawerman på Överintendentsämbetet. Kyrkobyggnaden är rektangulär med ett halvrunt kor i öster, torn i väster och sakristia i norr. Den är byggd i sten och spritputsad med slätputsade omfattningar, på långhusets och sakristians tak ligger skiffer och på tornets plåt. Anmärkningsvärd är den genombrutna tornspiran i gjutjärn, vars åtta spiror symboliserar de åtta hyttelagen i Månsarp-Taberg.

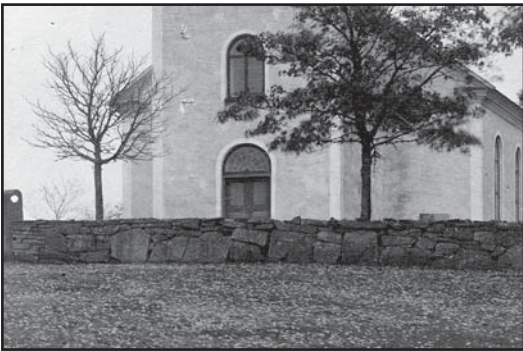
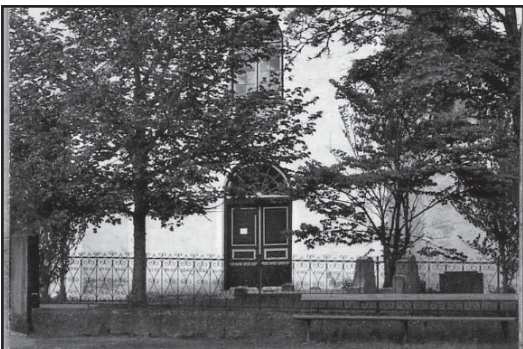
Den västra muren, före och efter tillkomsten av det smidda staketet. (Foto: JLM)

Den gamla kyrkogården är omgärdad av en kallmurad skalmur i huggen granit med omväxlande riktigt stora och små stenar. Muren är cirka 1 meter hög och på den växer mossa och sedumväxter. Den är förmodligen ursprunglig. Längs den västra gränsen finns ett järnstaket som är fäst i en sockel av kvaderhuggen granit. Den nya kyrkogården omgärdas av ölandstok i öster, i norr en hög granhäck och ett staket. I väster finns ett murparti runt ingången bestående av kalksten och cementfog och mot församlingsgården en avenbokshäck.

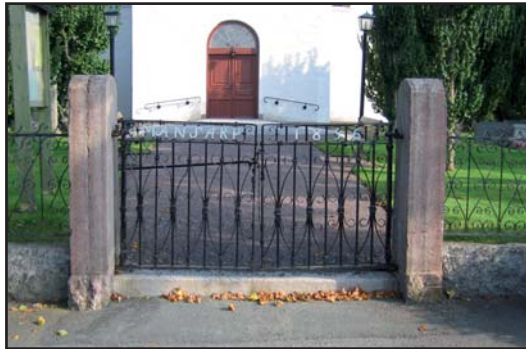
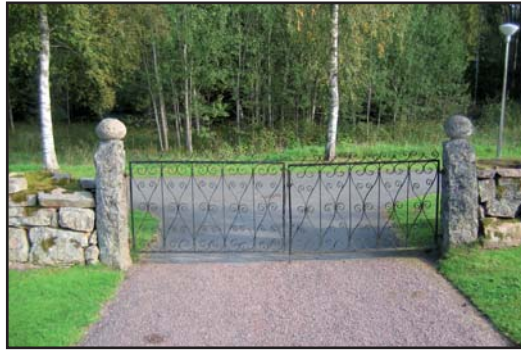
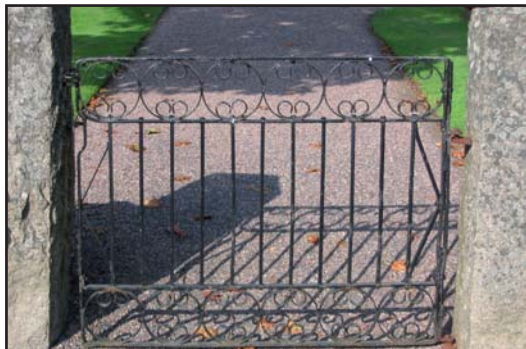
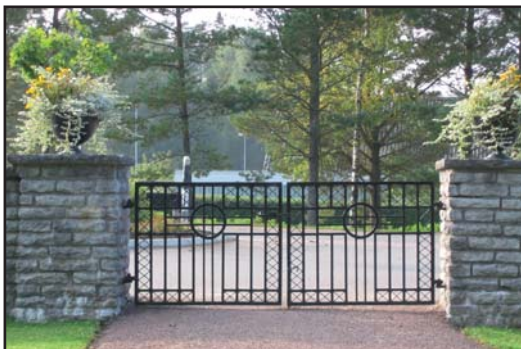
Kyrkogården har fem ingångar, varav fyra med grind. Huvudingången är ursprunglig och ligger öster om kyrkan. Den består av ett smitt grindpar som tillverkades 1836 till den nuvarande ödekyrkogården. I smidesmönstret ingår texten ”Månsarp 1836” målad i vitt, i övrigt är grindarna svartmålade. Grindstolparna har en smal form med bågformad avslutning upptill och är tillverkade i skrädhuggen kalksten. I söder finns en ingång som, enligt äldre kartmaterial, tillkom någon gång mellan 1912 och 1960. En smidd, svartmålad järngrind är fäst i huggna grindstolpar av granit. I öster finns två ingångar varav en ursprunglig. Dess grindpar har samma utformning som staketet i väster. Grindarna är fästade i grindstolpar av huggen granit, krönta med granitklot. Den andra östra ingången har ingen grind utan fungerar främst som förbindelse till bårhus och redskapsbod. I nordväst finns den femte ingången. Grindstolparna, liksom det omgivande murpartiet, är murade i kalksten med cementfog. De svartmålade järngrindarna har ett modernt uttryck.

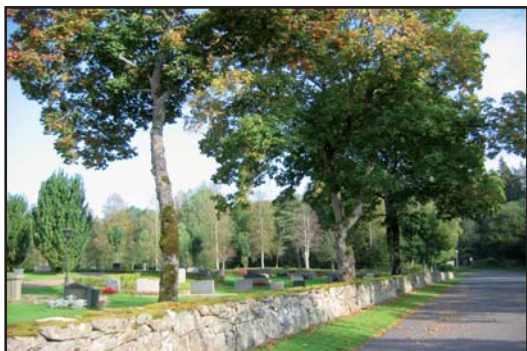
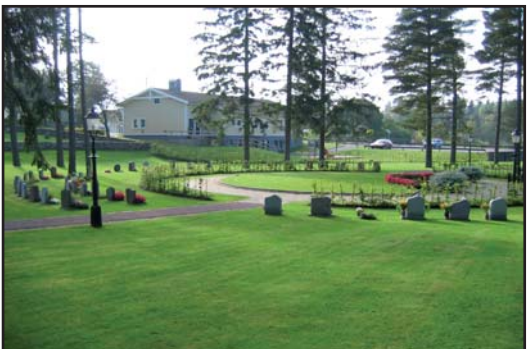
Vegetationen på Månsarps kyrkogård skiljer sig åt på den äldre och den yngre delen. Den äldre har ett mer traditionellt uttryck medan den yngre till stor del behållit det naturliga trädbeståndet.

Den nya kyrkogårdens vegetation är mer naturlig, med granar och tallar som stod på platsen innan kyrkogården anlades. I väster, vid ingången, har planterats ett antal körsbärsträd. Minneslunden och stenröset ramas in av avenbokshäckar.

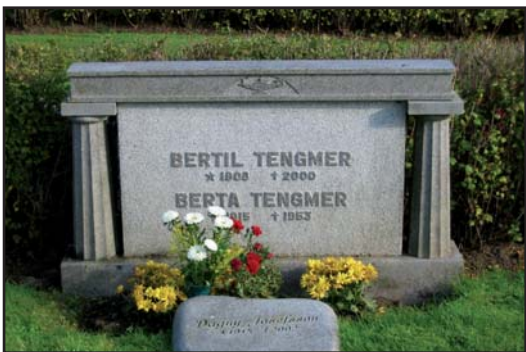
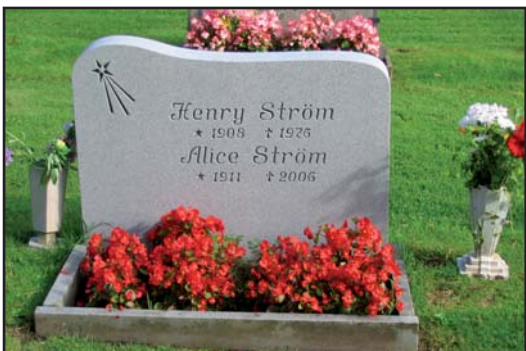
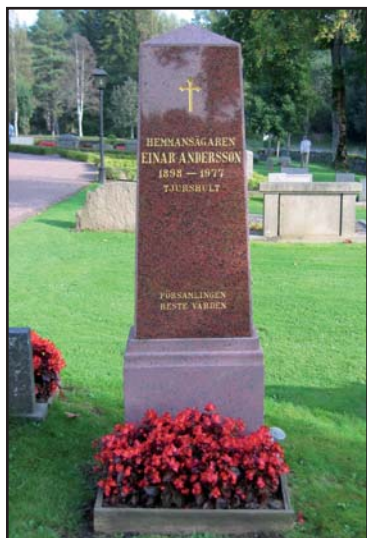
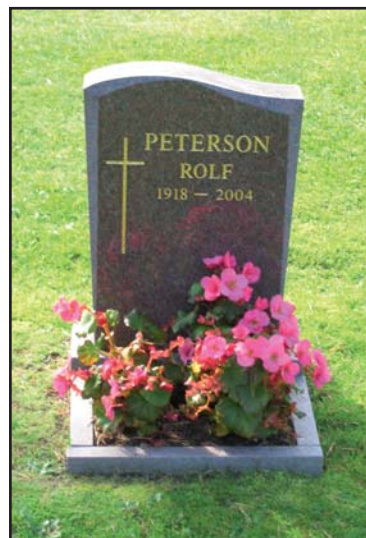
De flesta vårdarna är moderna med låga och breda proportioner. Kvarter B och D avviker med flera mer högresta vårdar.

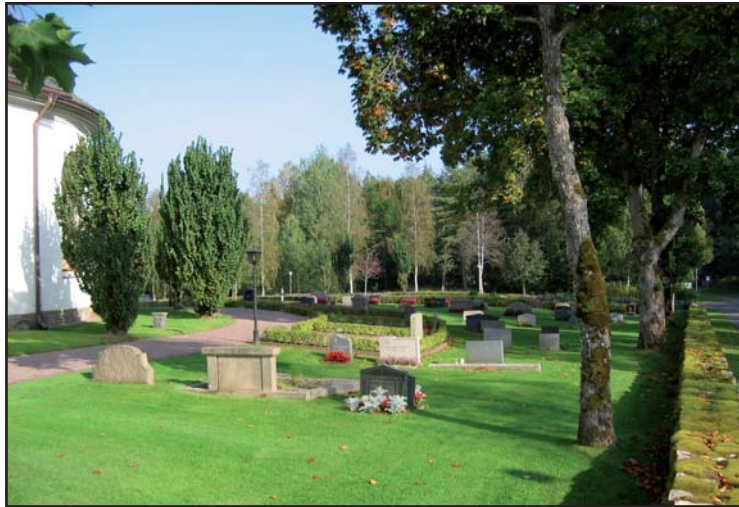
Kvarter A

Kvarteret är kyrkogårdens största och innefattar området söder om kyrkan, hela den östra och norra delen av gamla kyrkogården till strax väster om sakristian. I söder och en bit öster om kyrkan är karaktären öppen med gravvårdarna placerade i rader på en gräsbevuxen yta. Längre österut har rygghäckar av skogslind planterats som bakgrund till gravvårdarna som står i dubbla rader. Gravvårdarna spänner tidsmässigt över en lång period med ett visst överslag av vårdar från 1980-90-talen. Intrycket är ett kvarter med splittrad tidsprägel som ändå hålls ihop av just detta samt gravvårdarnas likartade utformning.

Kvarterets främsta kulturhistoriska värde är kopplat till de enskilda gravvårdarna. Kvarterets norra del har förmodligen varit ämnat för allmänna linjen och det fåtal gravvårdar som påminner om detta gravskick bör även framledes få stå kvar. Allmänna linjen-vårdar är viktiga att bevara eftersom de bidrar till att skildra den sociala bredden i samhället och på kyrkogården. Även mer påkostade vårdar har kulturhistoriska värden särskilt de två grusgravarna och de med titlar, Orts- och gårdsnamn som påminner om och speglar bygden. Till dessa hör även vårdar med person- och lokalhistoriskt värde.

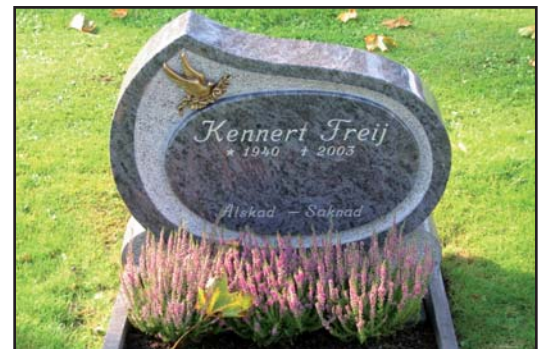
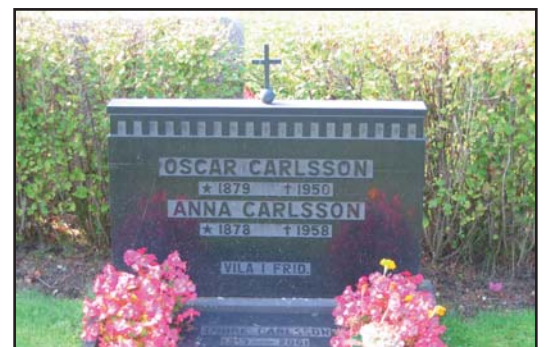
Eftersom de flesta av vårdarna i kvarteret är från andra hälften av 1900-talet har de också den moderna formen med låga och breda proportioner.

tering av gravraderna kan gärna ske, vårdarna bör då utformas efter de karaktäristiska dragen på omgivande gravvårdar.

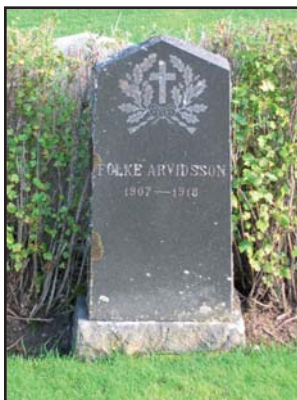
Typiska vårdar ur allmänna linjen.

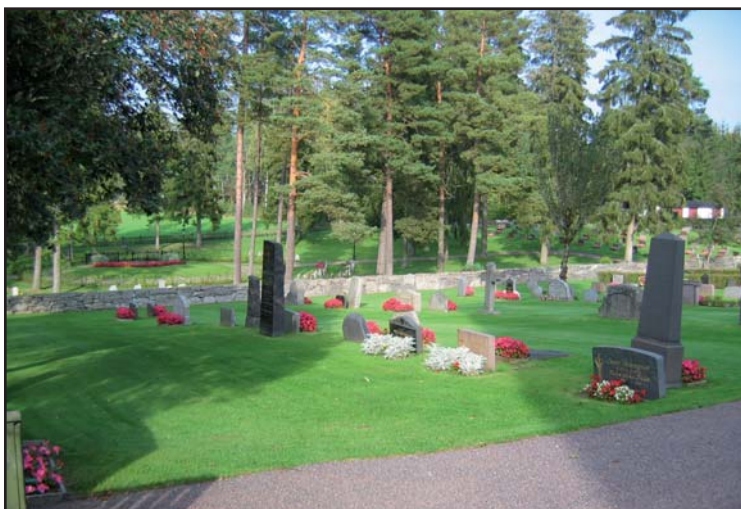
Kvarter B innefattar området nordväst om kyrkans ingång, resterande område norr om kyrkan och de gravvårdar som finns mellan grusgångarna i norr samt grusgravarna öster om koret. Kvarteret

Kvarterets kulturhistoriska värde hänger samman med de välbevarade och påkostade gravvårdarna, deras storlek, förekomsten av titlar samt grusgravarna med omgärdningar. Grusgravar som på det här sättet följer korets form är ovanligt. Grusbäddarna bör bevaras. Äldre gravvårdar bör ej avlägsnas däremot kan nya gravar tillåtas där gravrätterna gått ut och det idag inte finns några vårdar. De nya vårdarna bör hålla sig till de karaktäristiska dragen bland övriga vårdar.

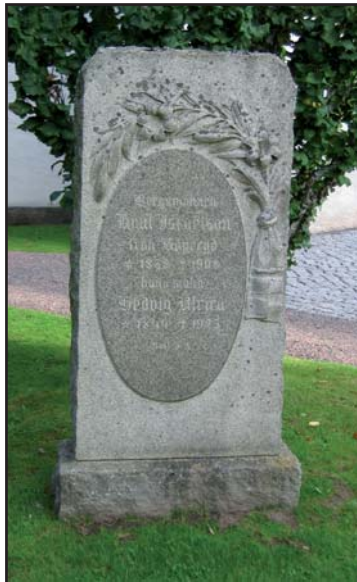
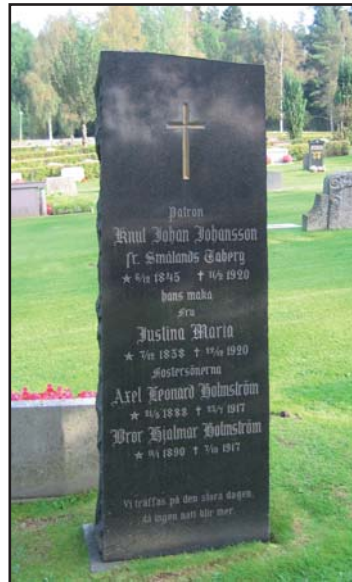
Kvarterets gravvårdar innehåller en blandning av vårdar från 1902 till 2000. Spridningen är stor mellan de större äldre vårdarna, med både högresta och lägre dimensioner, och de yngre gravvårdarna som har det för vår tid typiska mindre formatet med låga och breda proportioner. Flera kraftiga stenkors finns i kvarteret, liksom polerade stenobelisker. Den äldsta daterade grusgravan är från 1928, och på en gravkarta från 1912 finns inga grusgravar vid kyrkans kor. Grusbäddarna är inramade av låga måbärshäckar. Titlar är vanligt förekommande och finns på knappt hälften av gravvårdarna, nämnas kan hemmansägare, fabrikör, patron, fastighetschef, adjunkt och nämndeman.

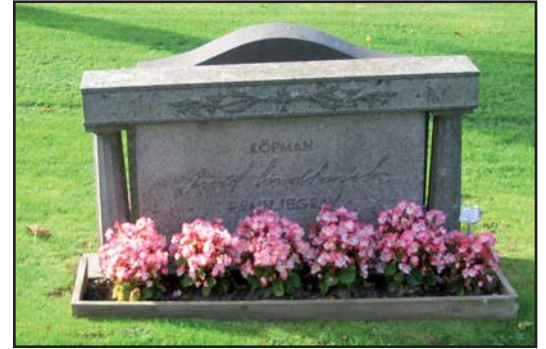
Kvarter B har flest påkostade gravvårdar på kyrkogården. De äldre är högresta (till vänster) och de yngre är oftare låga och breda, men gemensam är den dekorativa utformningen.

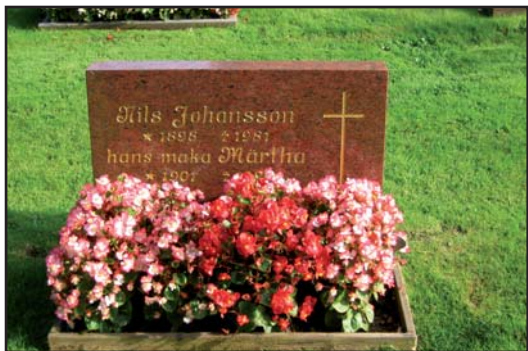
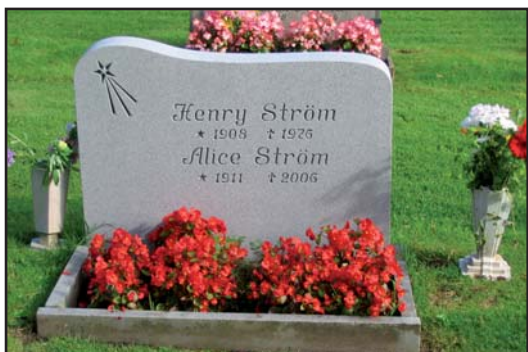
Kvarter C är ett ungt kvarter och gravvårdarna är tidstypiska. Från och med 1990-talet blir de alltmer asymmetriska och inspirerade av den naturliga stenen.

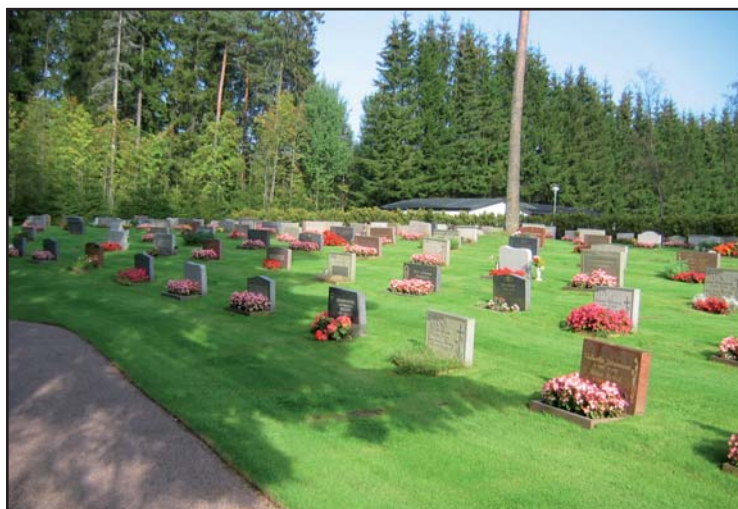
Kvarter C invigdes 1964 efter ritningar av stadsträdgårdsmästaren trädgårdsarkitekten Ivar Andersson. Kvarteret är öppet och enhetligt, på en gräsbevuxen yta står enkla rader av gravvårdar i en vid halvcirkel vänd mot väster. I öster avgränsas kvarteret av en häck av ölandstök och i väster av en grusgång.

Kvarteret har en enhetlighet som är typisk för denna tid, med regelbundet placerade gravvårdar av liknande utseende i kronologiskt upprepade rader. Det kulturhistoriska värdet är främst kopplat till denna tidstypiska utformning och homogena regelbundenhet, karaktären är dock inte unik utan snarare mer typisk och är väl företrädd på de flesta kyrkogårdar i landet. Förutom detta ligger det kulturhistoriska värdet i stenar med titlar och Orts- eller gårdsnamn, samt de vårdar som är resta över personer av lokal- eller personhistoriskt intresse.

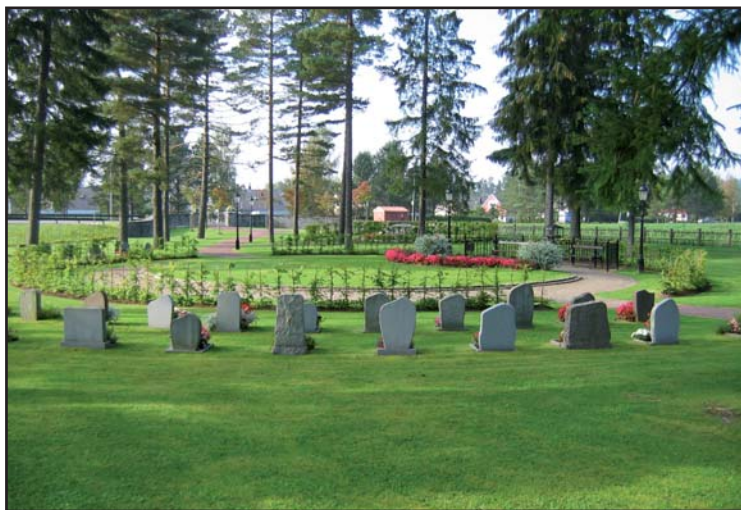
Kvarter D ligger vid minneslunden på den nya kyrkogården. Gravvårdarna är placerade i halvcirklar runt minneslunden som anlades 1992 liksom det omgivande kvarteret. Till kvarteret hör en asklund som anlades 2005.

Det kulturhistoriska värdet är främst kopplat till kvarterets tids-typiska utformning och till vårdar med person- eller lokalhistoriskt värde samt karaktären av skogskyrkogård.

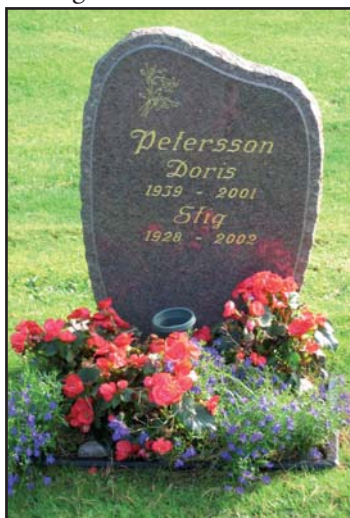
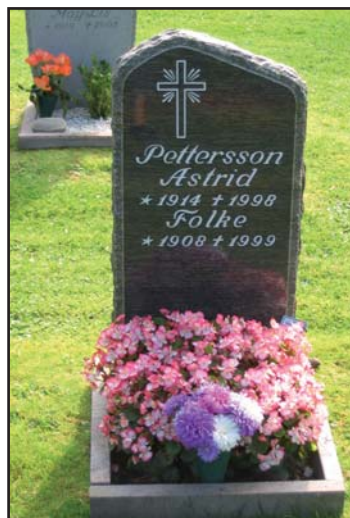
Att kvarteret är så pass ungt avspeglas i utformningen av gravvårdarna som har ett likartat, modernt uttryck med högre och smalare stenar med asymmetrisk form inspirerad av naturstenar. Vårdarna har ingen eller enkel dekoration.

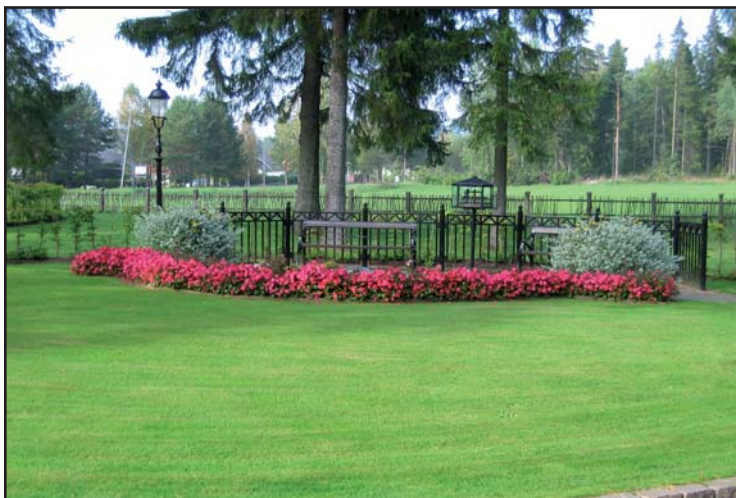
Minneslunden

En minneslund anlades 1992 på den nya kyrkogården. Den är placerad innanför en cirkelformad avenbokshäck och består av en gräsbevuxen yta med bänkar placerade mot ett järnstaket i norr. Framför bänkarna finns blomhållare och blomsterplanteringar.

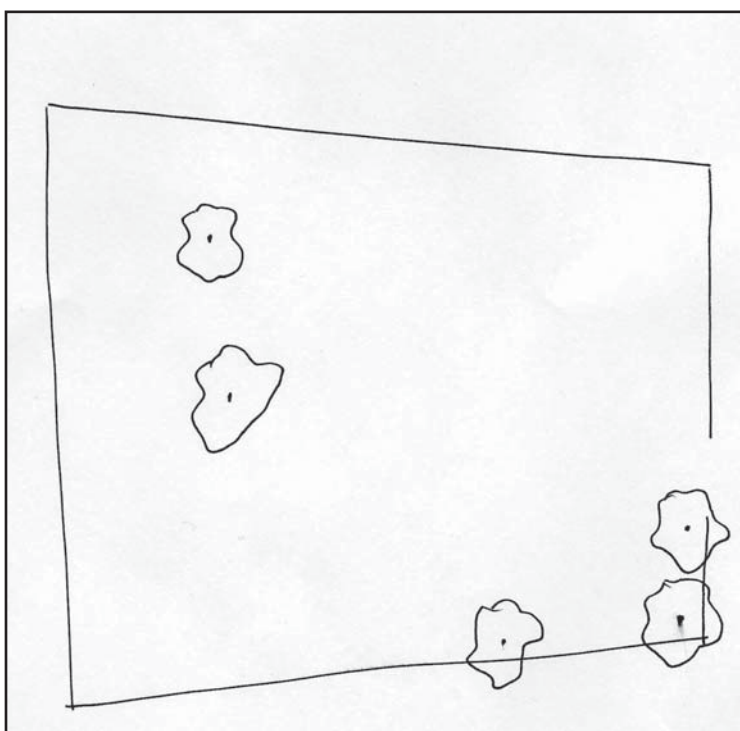
En schematisk skiss över ödekyrkogårdens utbredning.

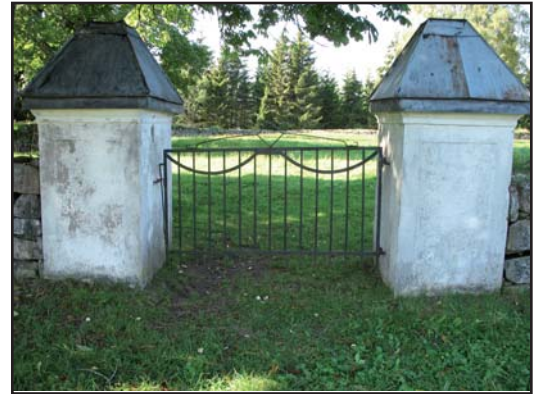
Kyrkogårdens grindstolpar tillkom 1836 i samband med att kyrkogården utvidgades åt öster. Grinden är sentida, den ursprungliga grinden finns på nya kyrkogården.

Kyrkogården har endast en ingång, i den östra muren. Den består av murade grindstolpar som slät- och spritputsats. Grindstolparna kröns av en koppartak av tältmodell med rakt avslut. Grinden är en enkel smideskonstruktion av okänd ålder.

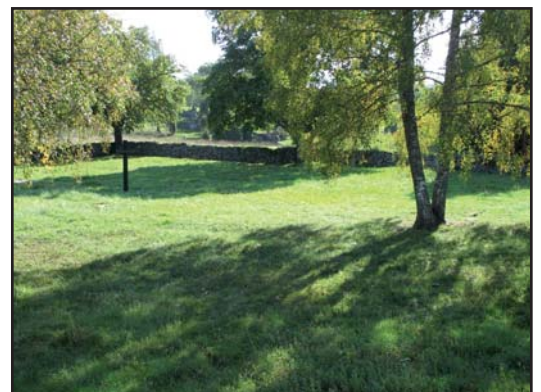
Vegetationen på kyrkogården består av tre kastanjer och två björkar. i övrigt har kyrkogården en ängsliknande karaktär.

Den vegetation som finns på kyrkogården består av två björkar vid den nordöstra delen av kyrkogården och tre kastanjer längs den östra och södra muren.

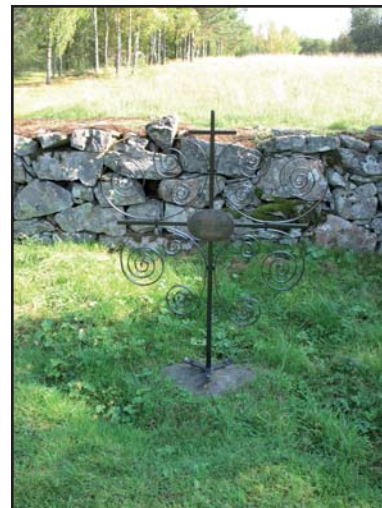
Kyrkogårdsmuren från 1836 är kallmurad av naturstenar. Den är idag till stor del mossbeväxt. Korset är ett smideskors från 1993.

Kyrkogården omgärdas av en kallmur av naturstenar täckt med mossa och sedumväxter. Muren är från 1814, tidigare fanns en omgärdning av träbalkar. I den norra och den södra muren syns igenmurade öppningar.

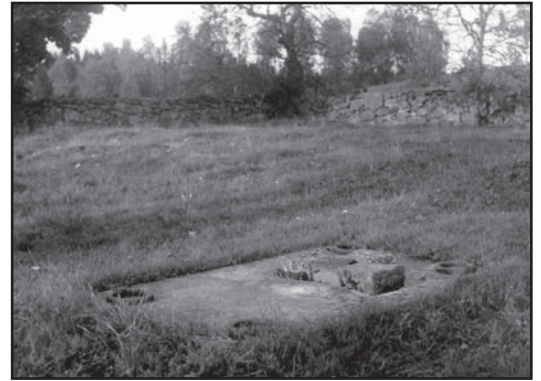
1943 togs denna bild av Hindrich van Lindts gravvård där rester av ett kors kan ses.

Endast en gravvård finns på kyrkogården. Den är en rektangulär liggande sandstenhäll med järnringar i de fyra hörnen och under den vilar Hindrich van Lindt som avled 1733. Hällen användes under 1800-talet som kyrktrappa vid nya kyrkan.
