2 Karaktärisering av kyrkoanläggningen

2.1 Kyrkomiljön

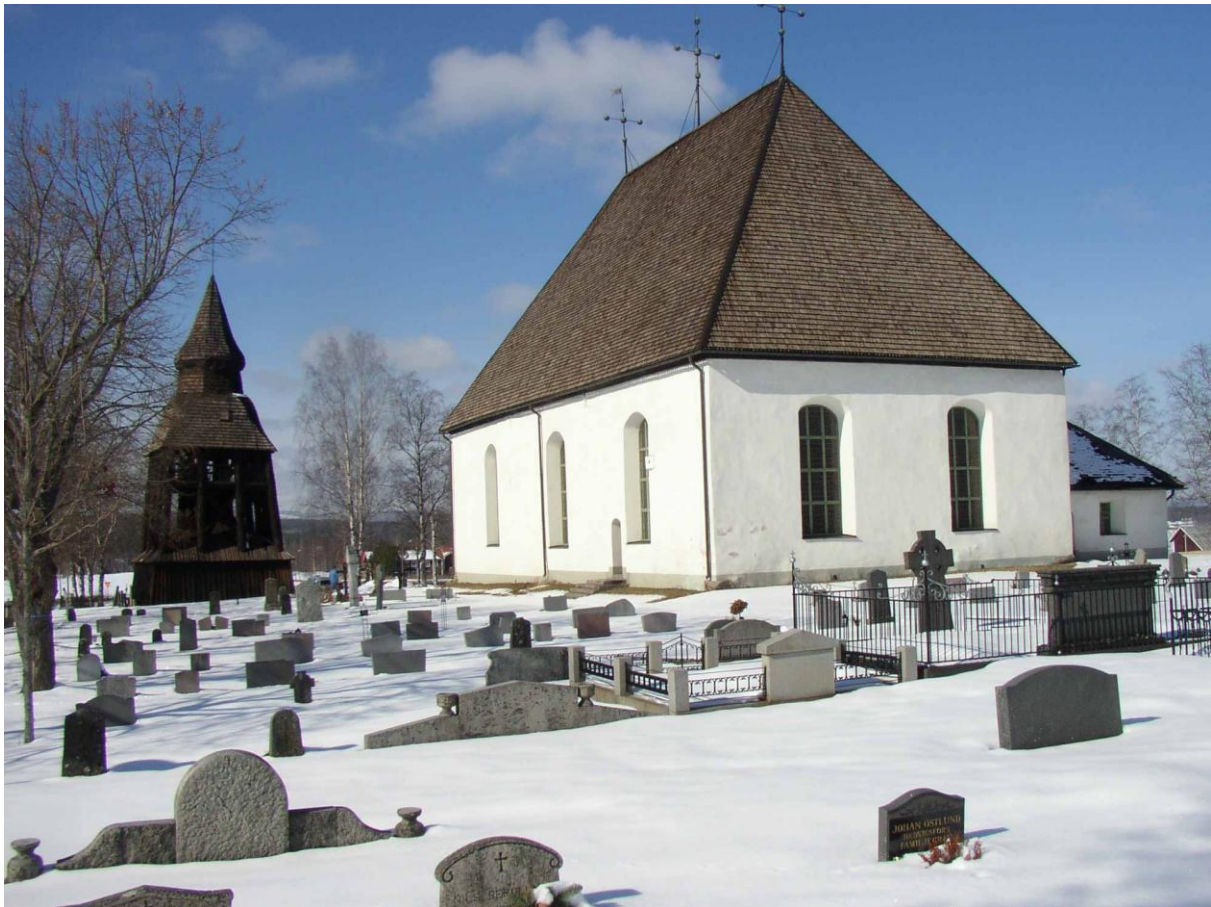
Bjuråkers kyrka och klockstapel från sydost. Foto: Daniel Olsson, Länsmuseet Gävleborg, 2004-03-26.

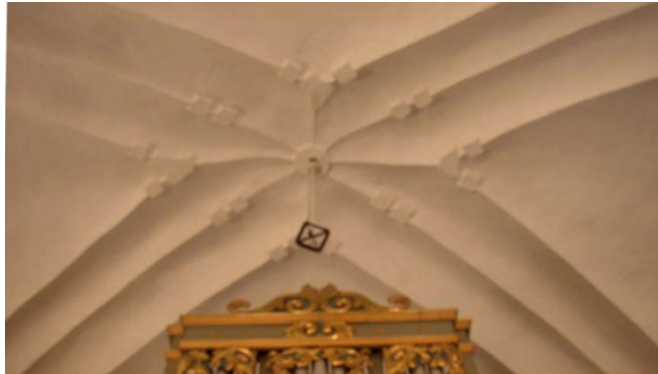
har höga rundbågiga fönster, vitrappade murar och ett brant spånklätt valmat tak, som kröns av höga korsbeprydda takryttare. Koret har rak avslutning och kyrkorummet täcks av tre vida murade valv, där ribbornas koppstenar är något utskjutna på det sätt som är typiskt för släkten Rombergs kyrkobyggnader.

Detaljfoto av de för byggmästarsläkten Romberg typiska ribbvalven med utskjutande koppstenar. Foto: Daniel Olsson, Läns museet Gävleborg, 2004-03-26.

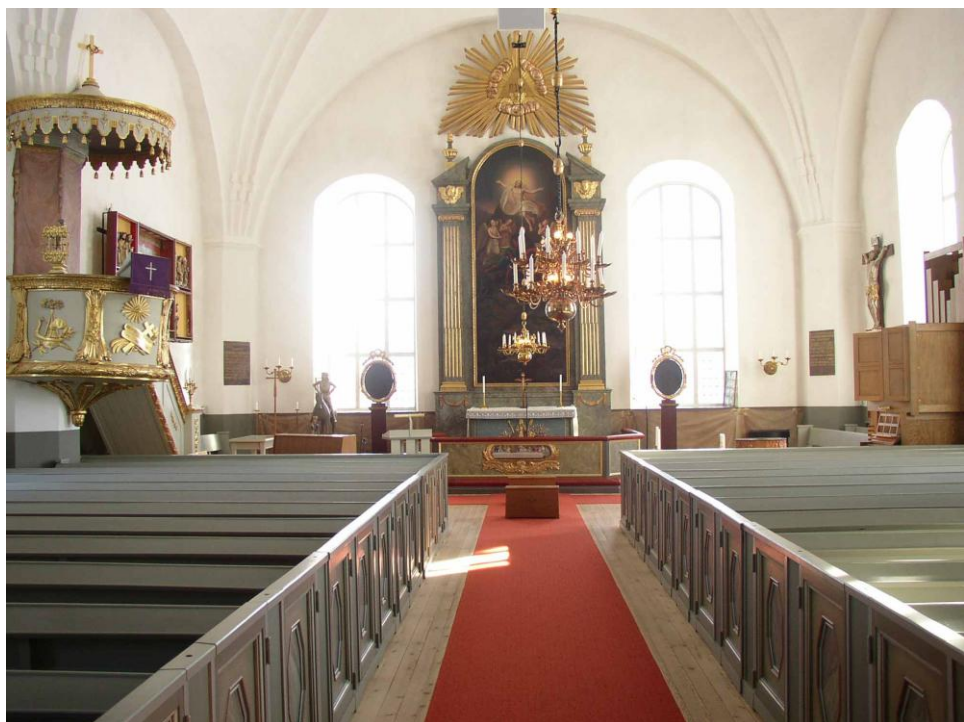
Kyrkorummets östra del med altaruspsats och predikstol. Foto: Daniel Olsson, Läns museet Gävleborg, 2004-03-26.

Kyrkorummets väggar är gråmålade upp till fönsterbröstningshöjd och däröver vitmenade, och väggarna under läktaren som är gråmålade. Korväggens nedre del täcks av en draperimålning upp till fönsterbröstningshöjd. Altartavlan har samma form som kyrkans fönster med rundad överdel och den omgärdas av förgyllda pelare som kröns av änglahuvud samt brinnande facklor. Altaret tillkom 1889 och altarringen, från samma år, är rak med sneda hörn. Predikstolen med tillhörande ljudtak i nyklassicistisk stil är placerad på den norra väggen vid den första och andra valvtravéns anfang. På väggen ovanför dörren till sakristian sitter ett medeltida altarskåp, vilket tillhört den medeltida kyrkan och som fram till år 2000 var deponerat i Hälsinglands museum. Bänkinredningen är sluten och uppdelad i två större kvarter. Läktarens orgel, med delar från 1700-talet, och fasad i klassisk stil står centralt placerad på läktaren.

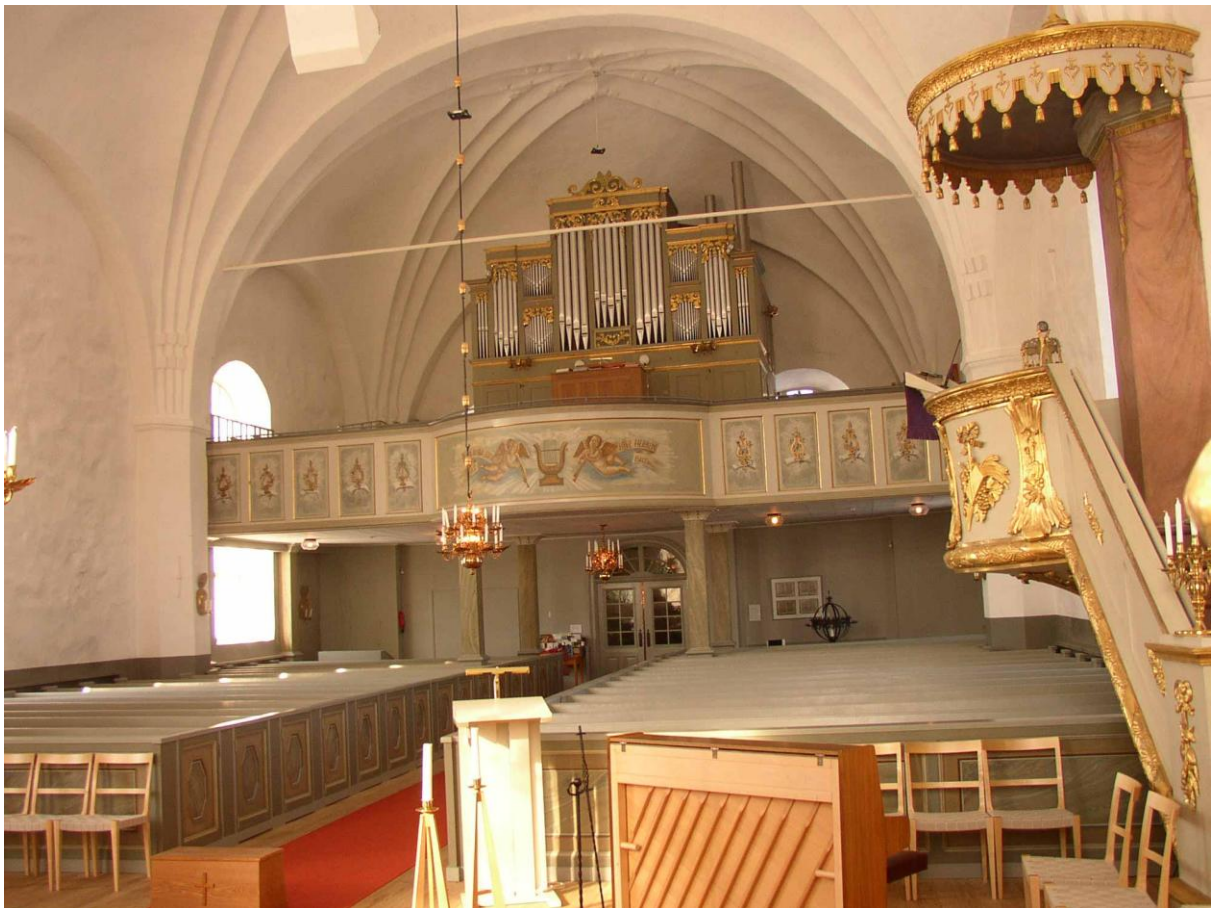
Kyrkorummets västra del. Foto: Daniel Olsson, Läns museet Gävleborg, 2003-03-26.

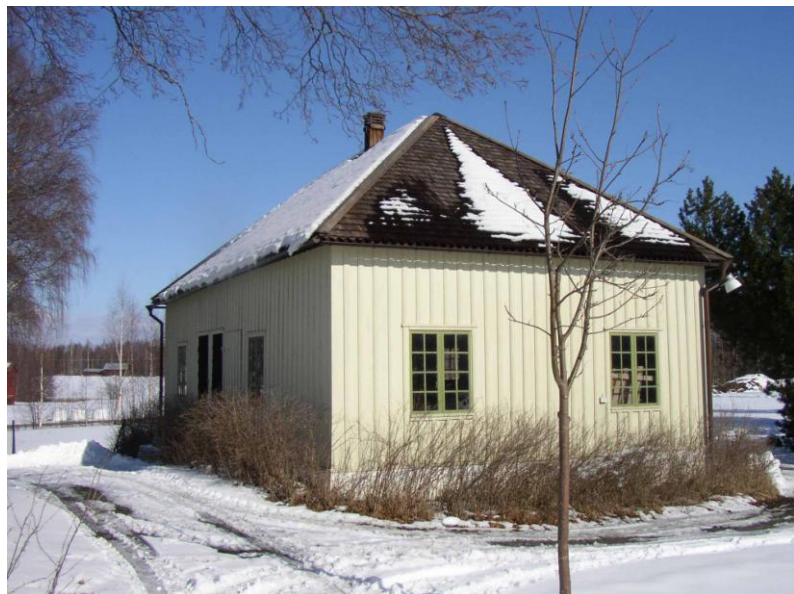
Nordost om kyrkobyggnaden, utanför kyrkogårdsstaketet finns en rektangulär träbyggnad, som är ritad av arkitekt Lars Israel Wahlman. Denna byggnad användes tidigare som bårhus, men fungerar idag som redskaps- och förrådshus för kyrkogårdsförvaltningen. Tidigare fanns två luckor ned till rummen i källaren där kistorna förvarades, men dessa luckor göts igen för några år sedan. Byggnaden är klädd med ljust målad träpanel och har ett valmat svarttjärad spåntak.

F.d. bårhuset från sydväst. Foto: Daniel Olsson, Länsmuseet Gävleborg, 2004-03-26.
