KAGA KYRKOGRÅRD

Kulturhistorisk kyrkogårdsinventering

*Kaga församling
Linköpings kommun
Linköpings stift
Östergötlands län
2005*

ÖSTERGÖTLANDS LÄNSMUSEUM

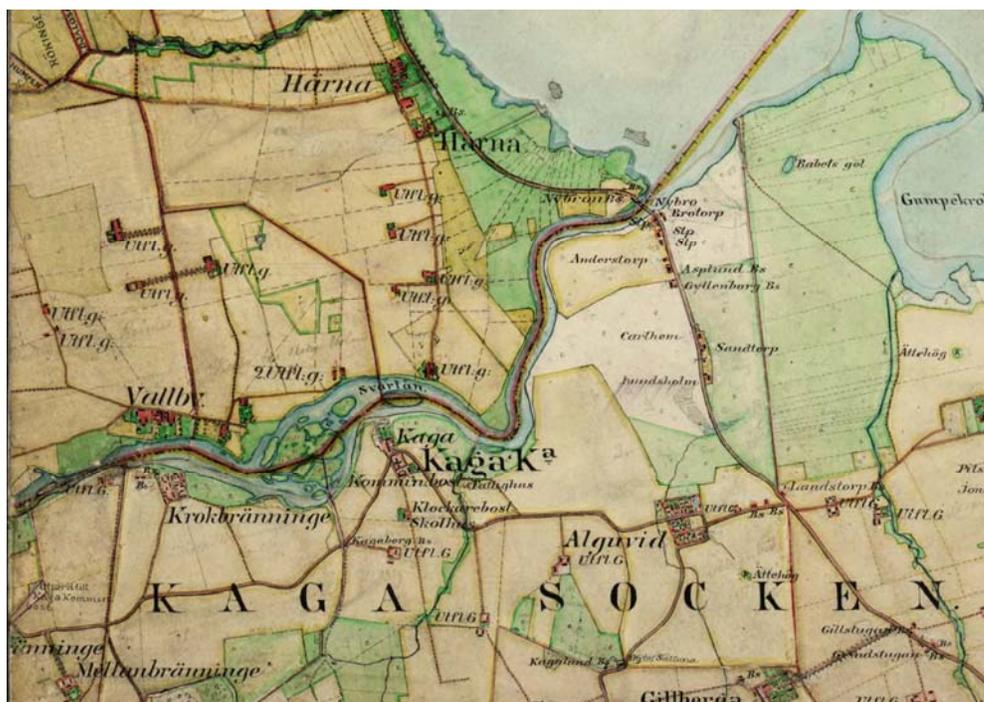
Kaga på häradskartan från 1870-talet. Den gamla kyrkogården har samma utsträckning som idag. Skolhus och fattigstuga ligger syd och sydöst om kyrkogården, båda i bevarade byggnader. Landsvägen gör en brant kurva upp norr om kyrkan. Idag går vägen rakt fram, söder om kyrkan med en avtagsväg vid skolan. Stora vägen till Vreta kloster går idag rakt mellan Härna och Landstorp (Kagakorset) och den flottbro som finns på kartan är borta. Innan bron tillkom fanns ett vadställe mellan Vallby och Krokränninge. På kartan ses de tre byar som bildade det ursprungliga Sverkersgodset, Kaga, Alguvi och längst öster ut och delvis ur bild Sättuna.

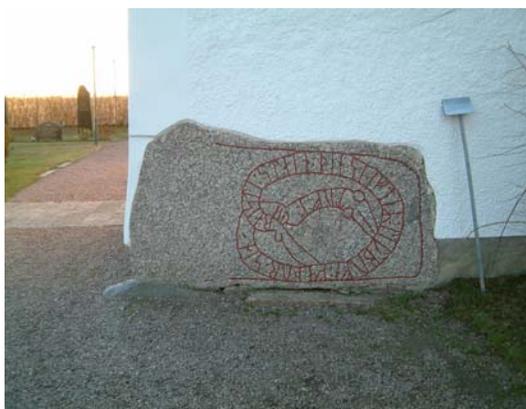
I vapenhusets östra vägg finns en runsten inmurad. Den har inte ingått i något gravmonument och har sannolikt stått fritt. Stenen saknar kristet kors och stungna runor och kan därför vara äldre än kristnandet. Ornamenten består av en enkel ormfigur. Det vill säga så kallad sydsandinavisk stil. Texten lyder: Tufi:raisti:stain:iftir:Lithbufi:fathur:sin. ”Tove reste denna sten efter Lid-Bove sin fader”.

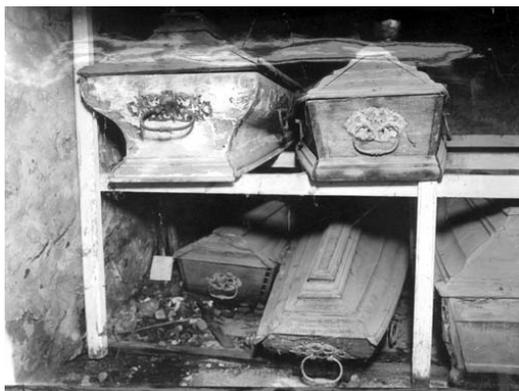
Gerstorps- eller Gyllenramska gravkapellet. Bild tagen vid restaureringen av kapellet 1937.

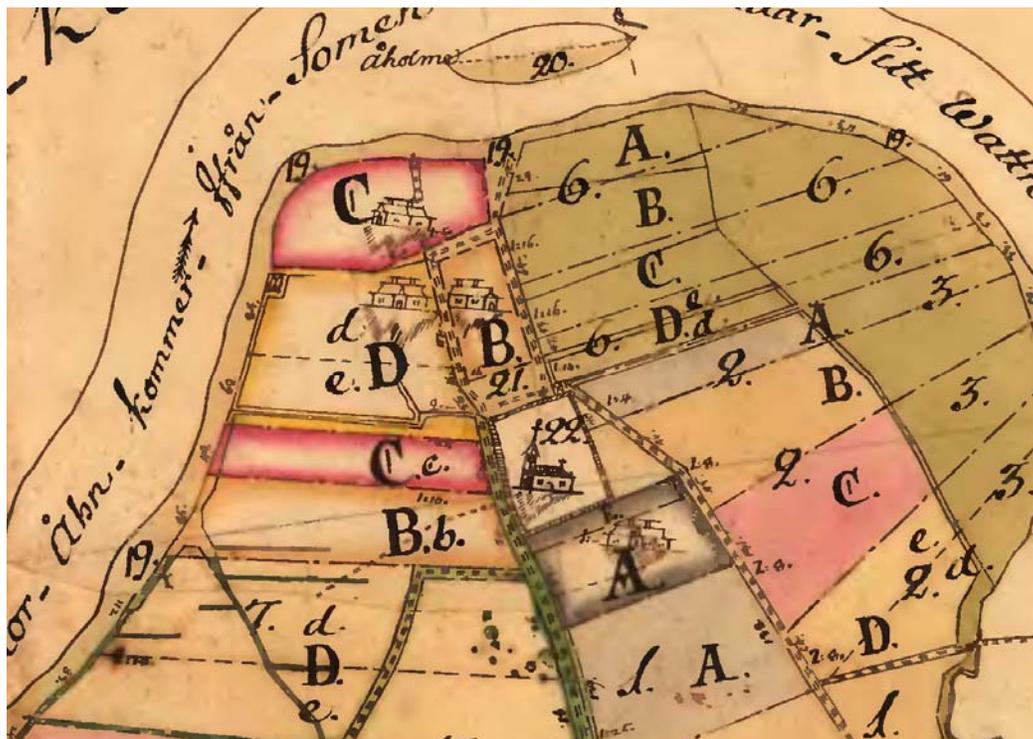
Storskifteskartan från 1767. De fyra gårdarna är lätta att identifiera. A=Prästgården, B=Östergården, C=Ågårdens och D=Västergården. Samtliga utom prästgården är idag flyttade.

Kaga kyrkogård finns avbildad på historiska kartor vid två tillfällen från 1700-talet (arealavmätning 1710 och storskifte 1767) och två tillfällen från 1800-talet (laga skifte 1867 och häradskartan 1870). Samtliga kartor visar en kyrkogård med samma utsträckning som gamla delen av kyrkogården har idag. På platsen där nya kyrkogården senare anläggs finns landsvägen och ett gärde.

Byn ligger samlad norr om kyrkan med undantag av prästgården vars tomt tar upp hela södra sidan av kyrkmuren. På storskifteskartan finns också enklare avbildningar av kyrkan och gårdarna. Gårdarna verkar stora och välmående och kyrkan är försedd med sin höga spira.

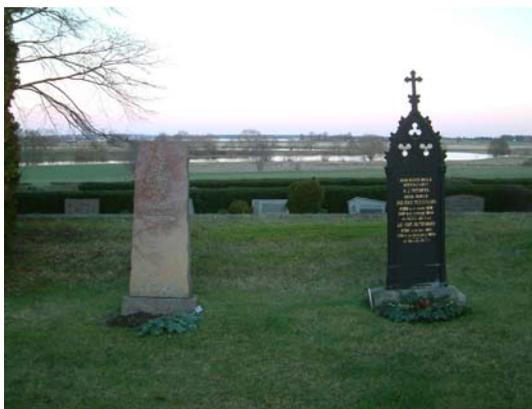
Den äldsta på plats bevarade gravvården är en anslående gotisk gjutjärnsvård som står intill östra muren på gamla kyrkogården rest 1846 eller 1854. Den ingår tillsammans med den relativt anonyma röda granitvård som står bredvid i ett samlat monument.

Texten på gjutjärnsvården lyder:
Här under hvila bokhållaren A.J.
Widoffs båda makar Joh.Car. Pettersson
född d 20 mars 1818 död d 2 januari
1846. An Chr Pettersson född d 13 maj
1810 död d 25 december 1854.

På den enklare röda granitstenen står
endast A J Widoffs familjegrav, vilket
bör betyda att bokhållaren själv ligger i
denna sedan hon överlevt sina bägge
makar.

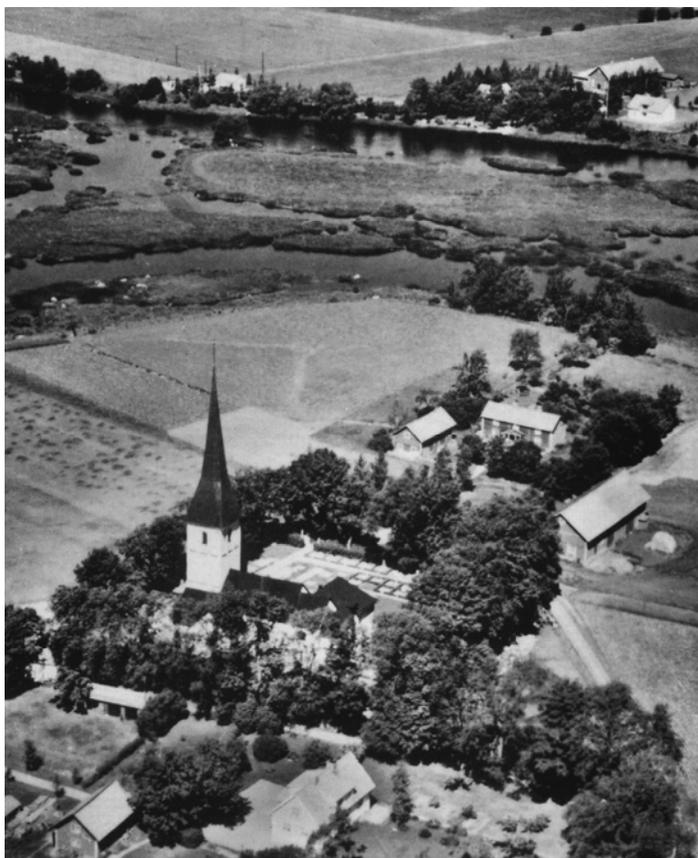
På framsidan av Henry
Glads hembygdsbok (Glad
1998) finns ett flygfoto av
kyrkmiljön, sannolikt taget
1939 då en serie liknande
bilder togs. Fotot visar stora
delar av den norra delen av
kyrkogården. Bilden visar
tydligt samma stånd-
indelade kyrkogård som
också syns på kartan.

De gravar som syns på
bilden är nästan uteslutande
grusgravar omgivna med
häckar. Både utmed
murarna och på utsidan av
den inre norra delen. Där de
allmänna gravarna fanns är
det gräsmatta.

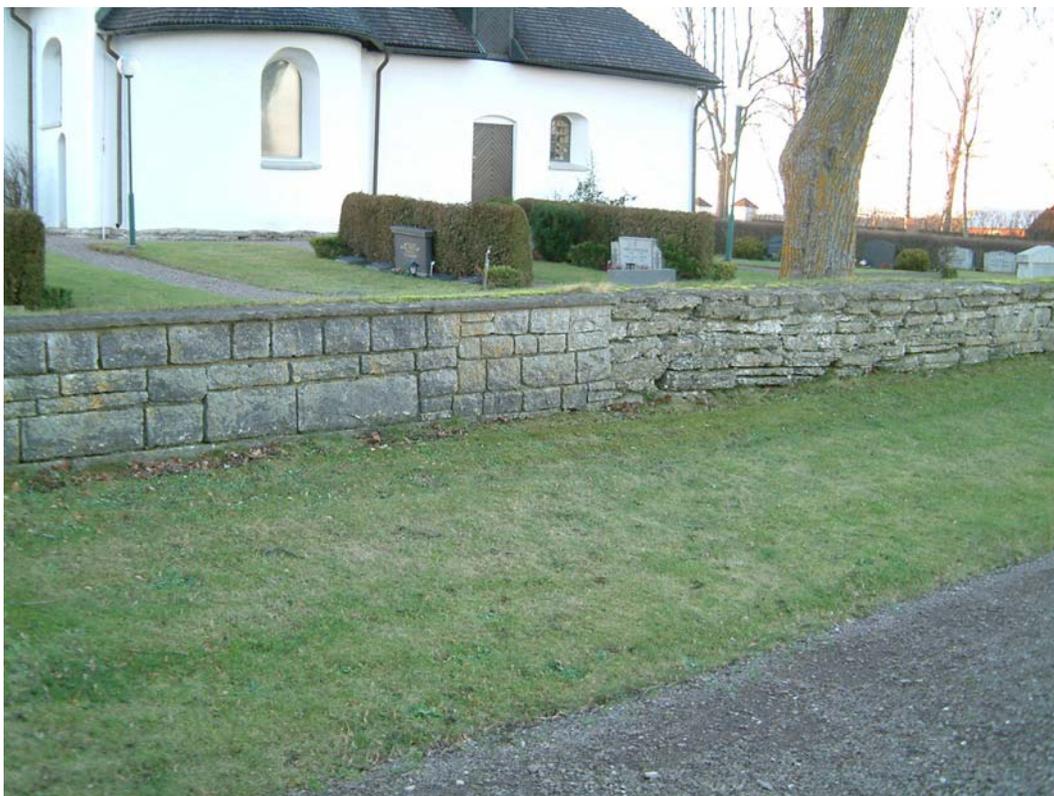
Gamla kyrkogården sedd från den nya. Delar av den gamla östmuren (till vänster i bild) murades om i och med att ingångar till den nya kyrkogården skapades längst i söder och längst i norr.

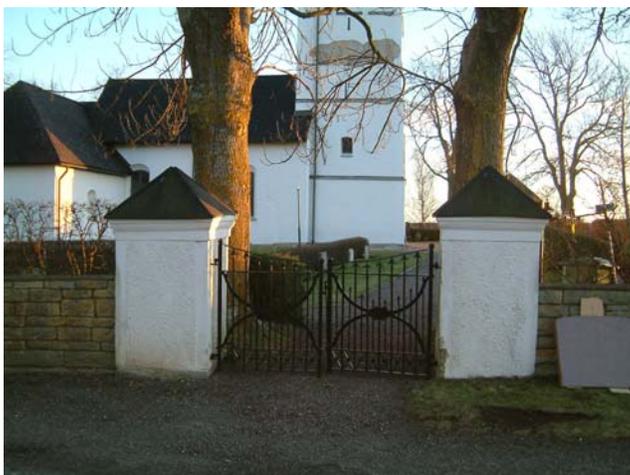
Norr: Den gamla huvudgrinden finns nära kyrkogårdens nordvästra hörn. Grinden är en pargrind i järn med enkla bågornament och spjälor avslutade som pilar. Längst ned finns ett smalt fält med kryssornament.

Grindstaplarna är av empirityp fyrsidiga och breda. De är putsade och försedda med en svagt spetsad huv av falsad svart plåt.

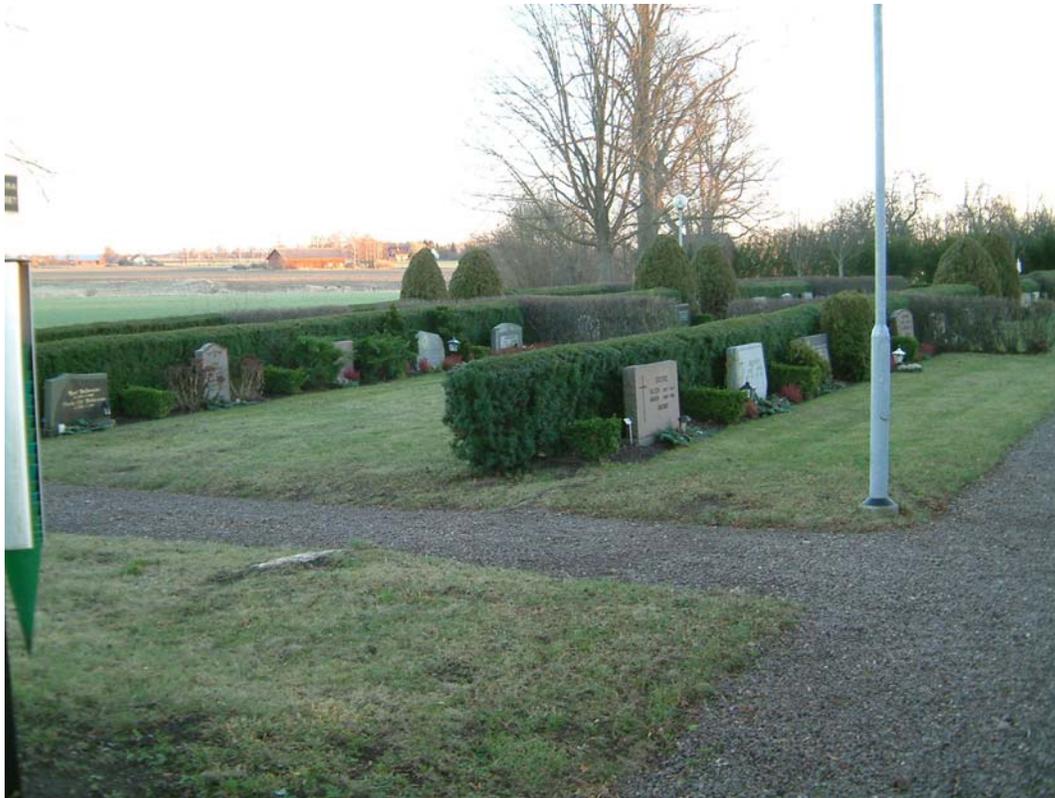
Nya kyrkogården präglas helt av de korsvis planterade häckarna.

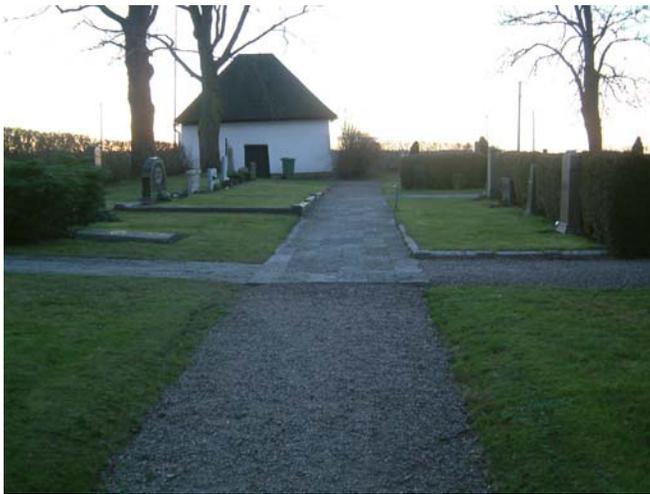
Delar av gångarna i söder har handikappanpassats och belagts med relativt stora kalkstensplattor. Denna gång startar vid kyrkan huvudingång, via vapenhuset och leder sedan genom gravkvarteret söder därom (där platserna 87 och 70 tagits bort för att ge plats, svänger österut längs huvudgrusgången fram till gravplats 75 varefter den går över muren mellan gravplatserna 57 och 58.

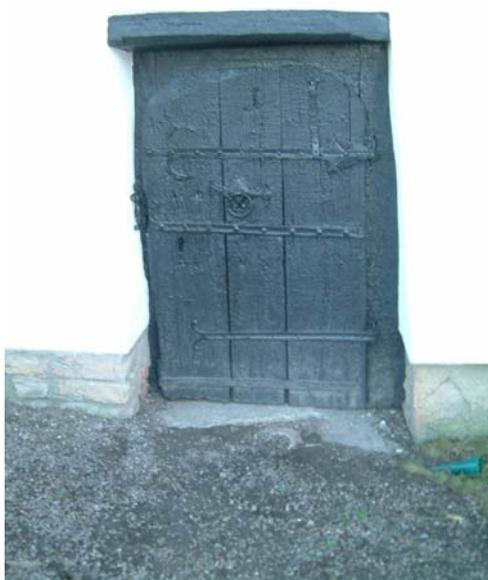
Toalettboden uppfördes 1991 i samband med att handikappingången byggdes från parkeringen i söder. Den stilanpassades till de äldre bodar som redan fanns.

Den är vittrappad med svart plåttak och är försedd med en dörr med samma dekor som kyrkbodens västra port.
