## LEDBERGS KYRKOGRÅRD

*Kulturhistorisk kyrkogårdsinventering*

*Ledbergs församling  
Linköpings kommun  
Linköpings stift  
Östergötlands län  
2005*

ÖSTERGÖTLANDS LÄNSMUSEUM

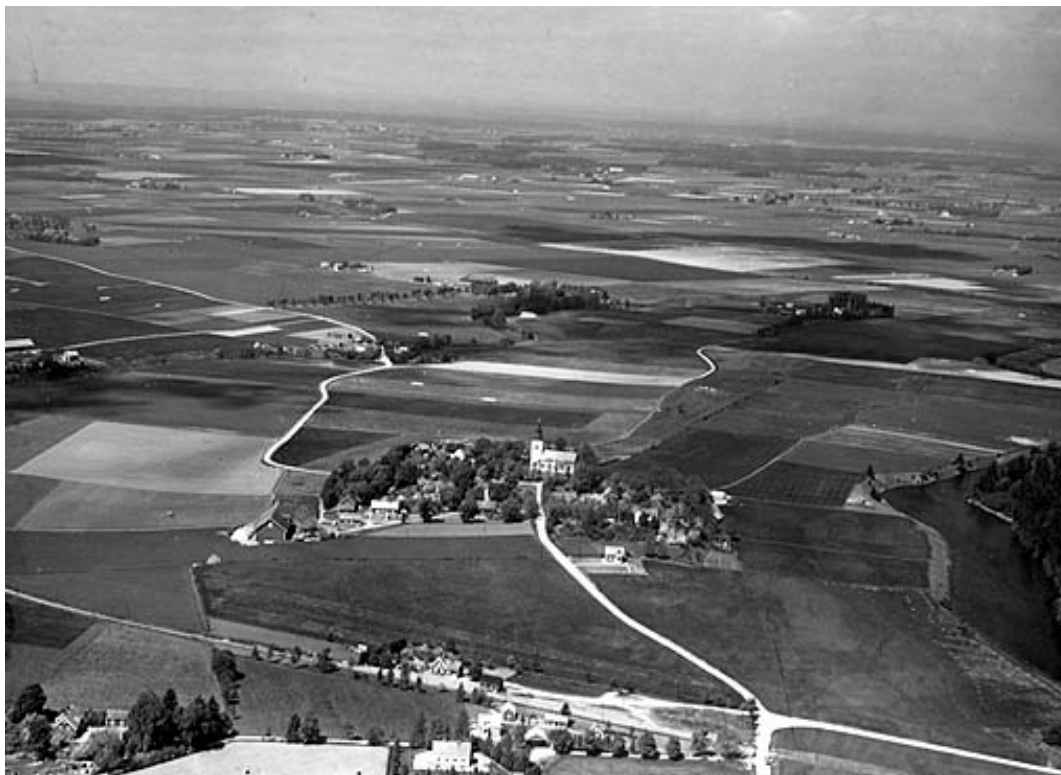
*Ledbergs kyrkogård ligger på en markant hög kulle synlig vida över den omgivande flacka slätten. På flygbilden ovan, tagen ca 1935, syns den nu försvunna järnvägen i söder längst ner i bild och den vidsträckta slätten åt alla håll.*

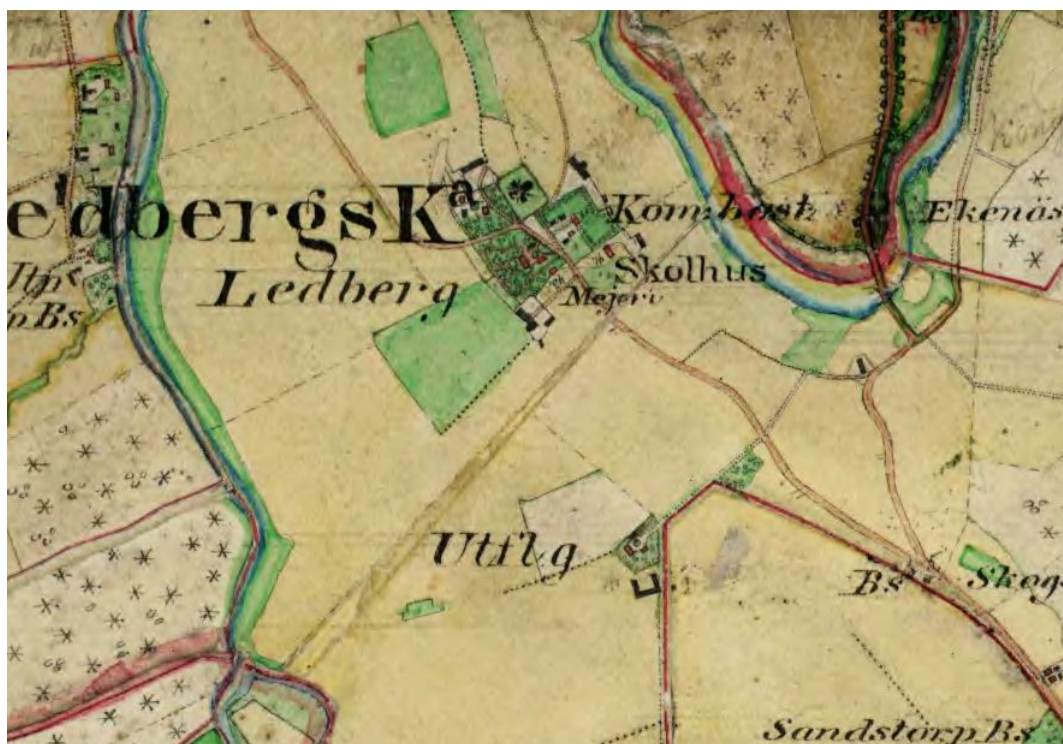
Ledberg på häradskartan från 1870-talet. Kyrkogården har samma utsträckning som idag. Söder om kyrkogården ligger den gamla prästgården (Kom bostad, komministerbostad) och skolhuset. Mitt för skolhuset finns också ett mejeri. Ledberg är på kartan nyligen laga skiftat och den större gård som är markerad som Utfl g (utflyttad gård) är Nedre bosgården.

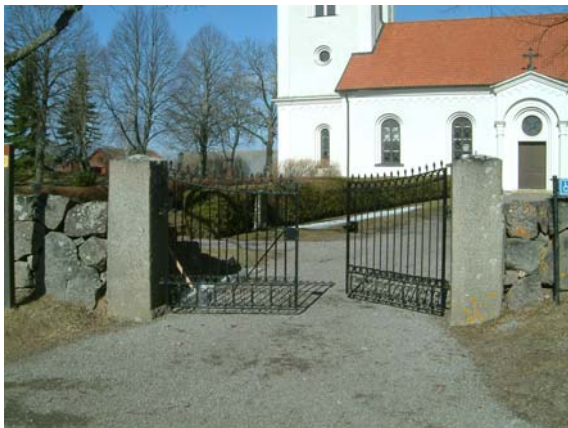
Södra grinden

Huvudingången finns i söder. Den består av en smidd dubbelgrind mellan smala fyrsidiga granitstolpar. Den är ornerad i tre nivåer. Underst finns peltamönster, i mitten raka spjälor och överst peltor och pilspetsar.

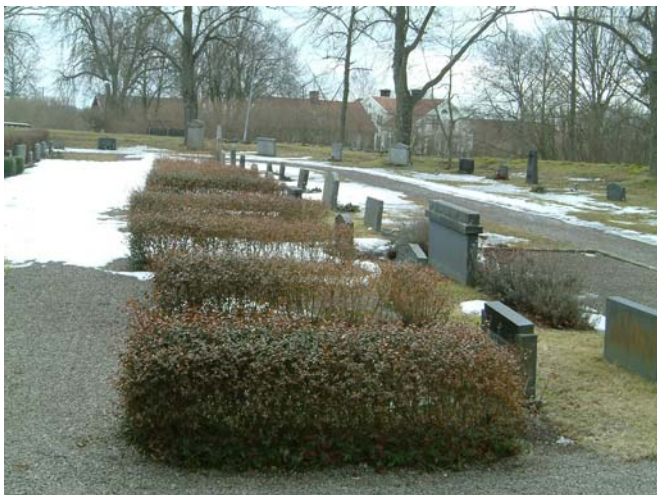
I norr finns från väster en 0,8 m hög häck, en 1 m hög oxbärshäck två 1,2 m höga häckar, en 1,2 m hög oxbärshäck samt en 0,6 m hög häck.

I söder finns räknat från väster en 0,6 m hög oxbärshäck, en 1 m hög tuja, en 1 m hög tuja och en 0,6 m hög oxbärshäck.
