## NYKILS KYRKOGÅRD

*Kulturhistorisk kyrkogårdsinventering*

*Nykils församling  
Linköpings kommun  
Linköpings stift  
Östergötlands län  
2005*

ÖSTERGÖTLANDS LÄNSMUSEUM

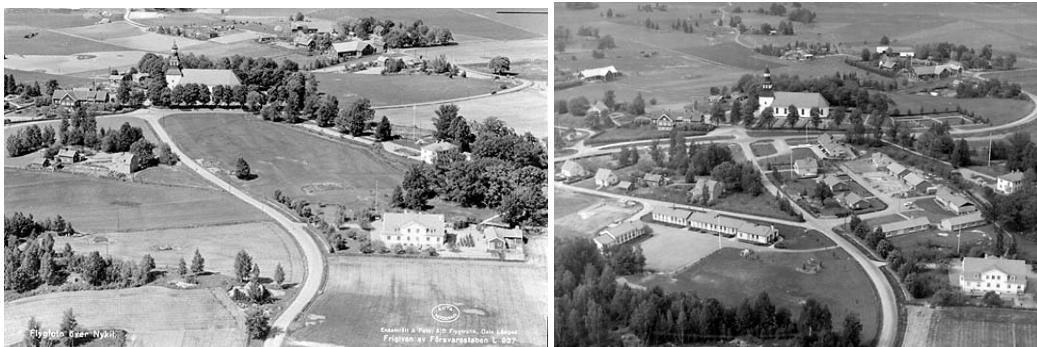
Flygfoto över Nykils kyrkogård år 1950 (t.v.) och 1966 (t.h.). Foto från Östergötlands läns museums samlingar.

Kyrkogården har sedan medeltiden vuxit fram runt den medeltida kyrkan. Den äldre kyrkogården utvidgades under 1954 med en nyare del i öster. Flygfoto från 1950 och 1966 visar på en uppvuxen trädkrans.

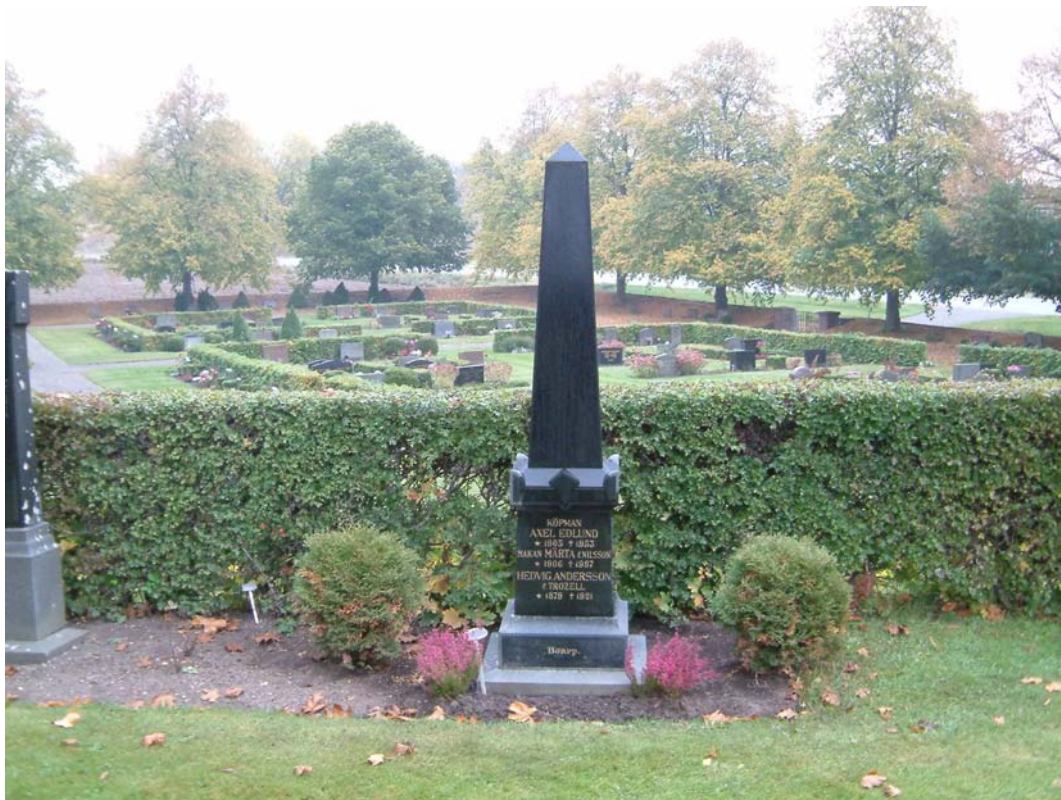
*Obelisk på den gamla kyrkogården, kvarter D. I bakgrunden syns tydligt nivåskillnaden mellan den gamla och den nya kyrkogården.*

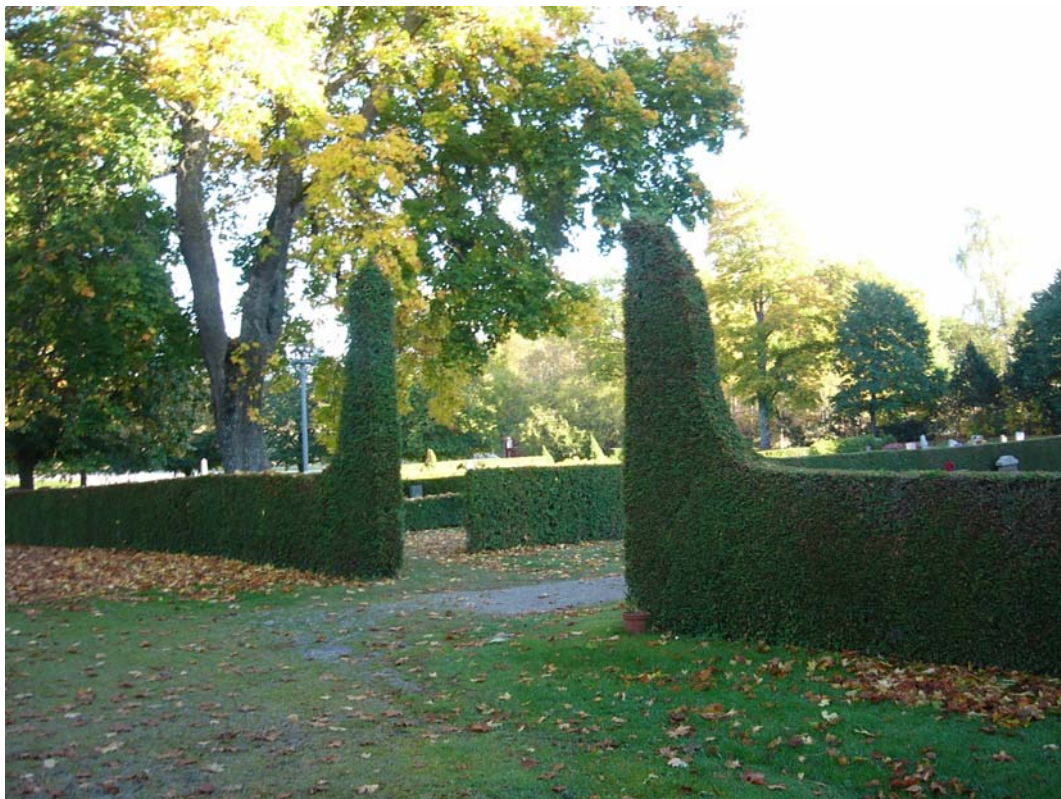
*I norr ramar en klippt tujahäck in den gamla kyrkogården.*

Norra muren: klippt tujahäck ca 1,2 m hög.

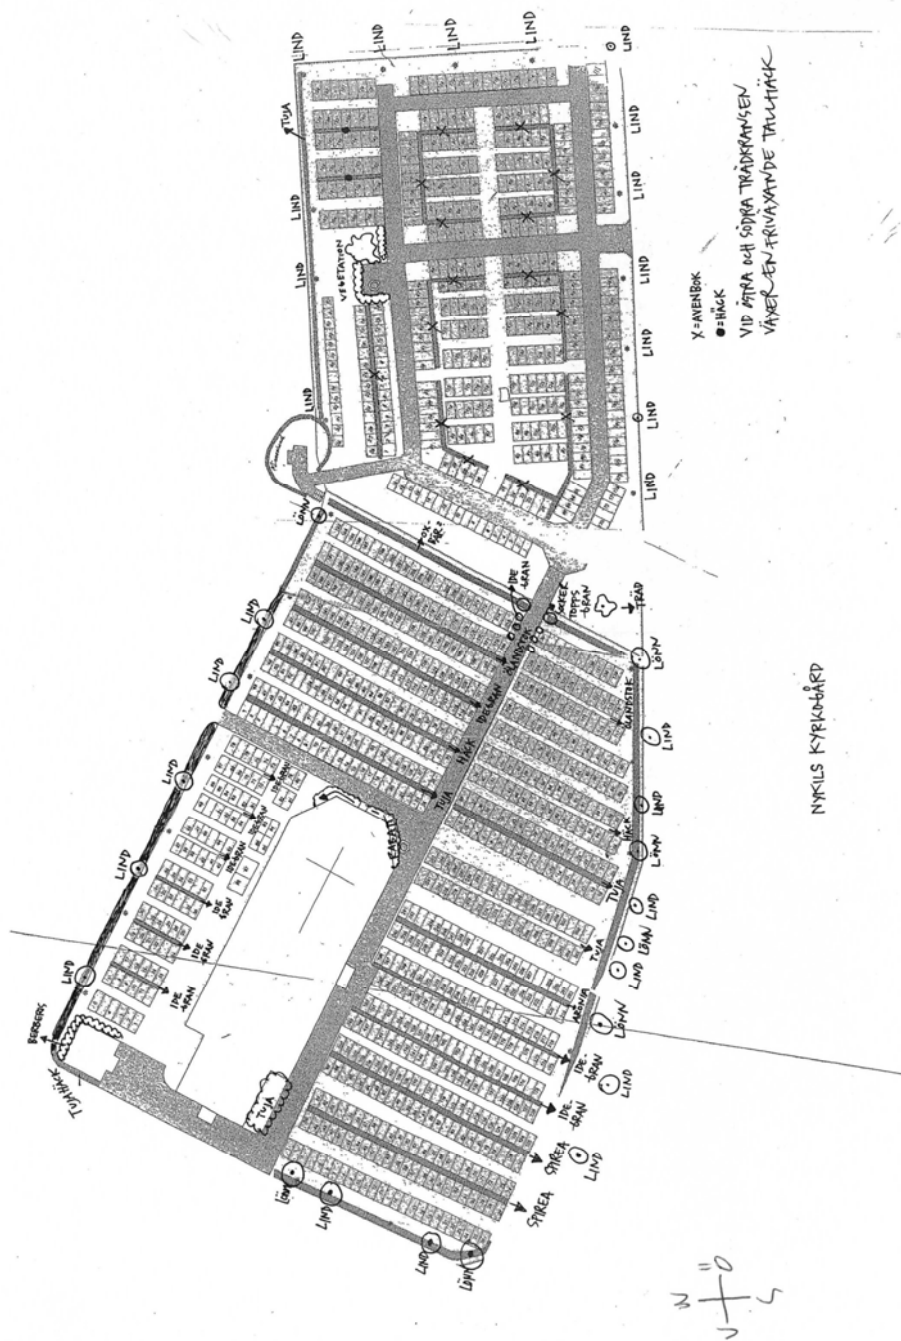
*Vegetationskartan visar den växtlighet som finns på Nykils kyrkogård.*

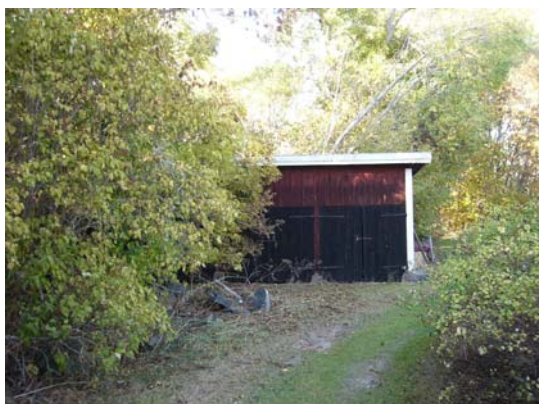
*Byggnaden ligger norr om kyrkogårdens äldre del.*

Byggnaden som ligger nordväst om garaget kan vara ett kyrkstall, det finns olika uppgifter om detta. Byggnadens fasad har en stående slätpanel, den är rödmålad med fem svartmålade dubbelpportar och kröns av ett pulpettak med trapetskorrugerad plåt. Lockpanel på gavlar och baksida. Vitmålade gavlar och fönsterbågar.

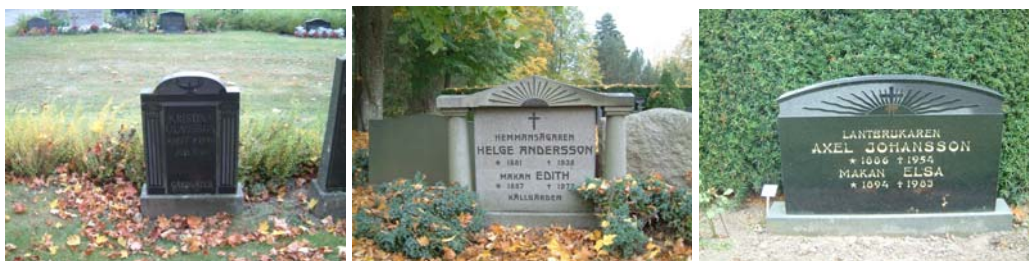
*Pelare som inskription på gravvården eller som uthuggen dekor är vanligt förekommande på den gamla kyrkogården. Till höger är exempel på det typsnitt som återkommer i kvarter A.*

Gravvårdar med pelare i form av huggen dekor eller fristående är vanligt förekommande.

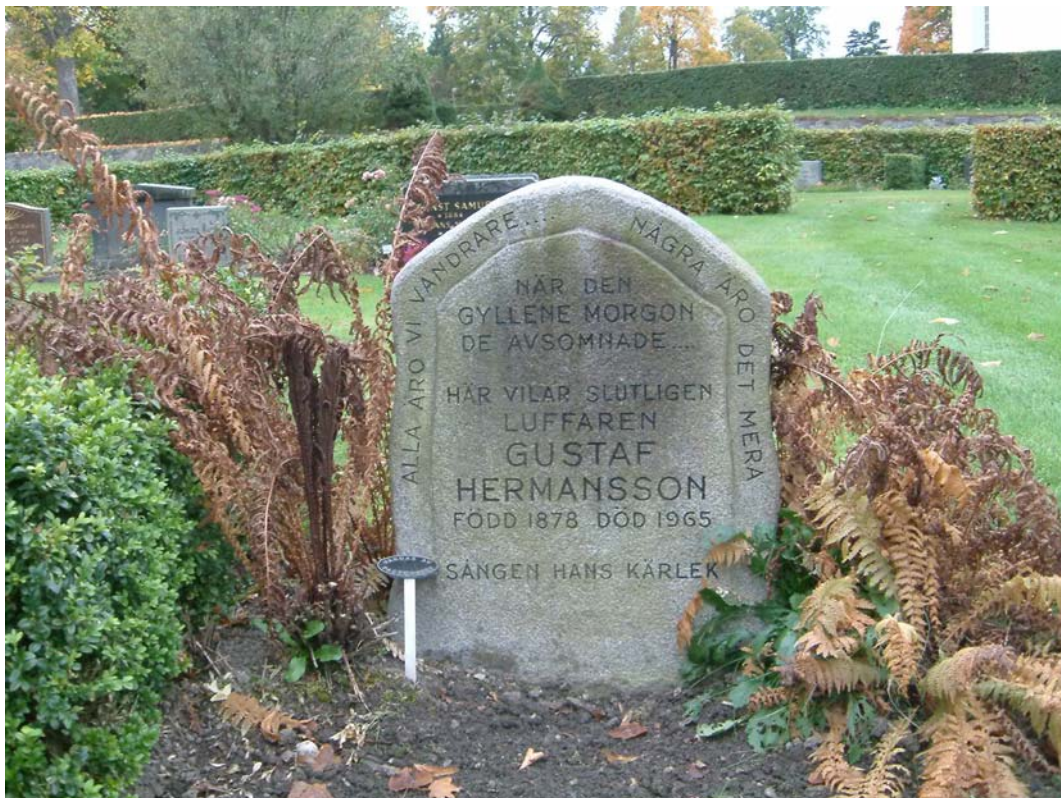
*Gravvården efter luffaren Gustaf Hermansson. Hans vänner reste denna natursten till hans minne.*

Gravvården över luffaren Gustaf Hermansson (1878-1965), kvarter E, är ett gott exempel på gravvård med högt lokalthistoriskt värde. Gustaf var en känd figur i trakterna kring Nykil.

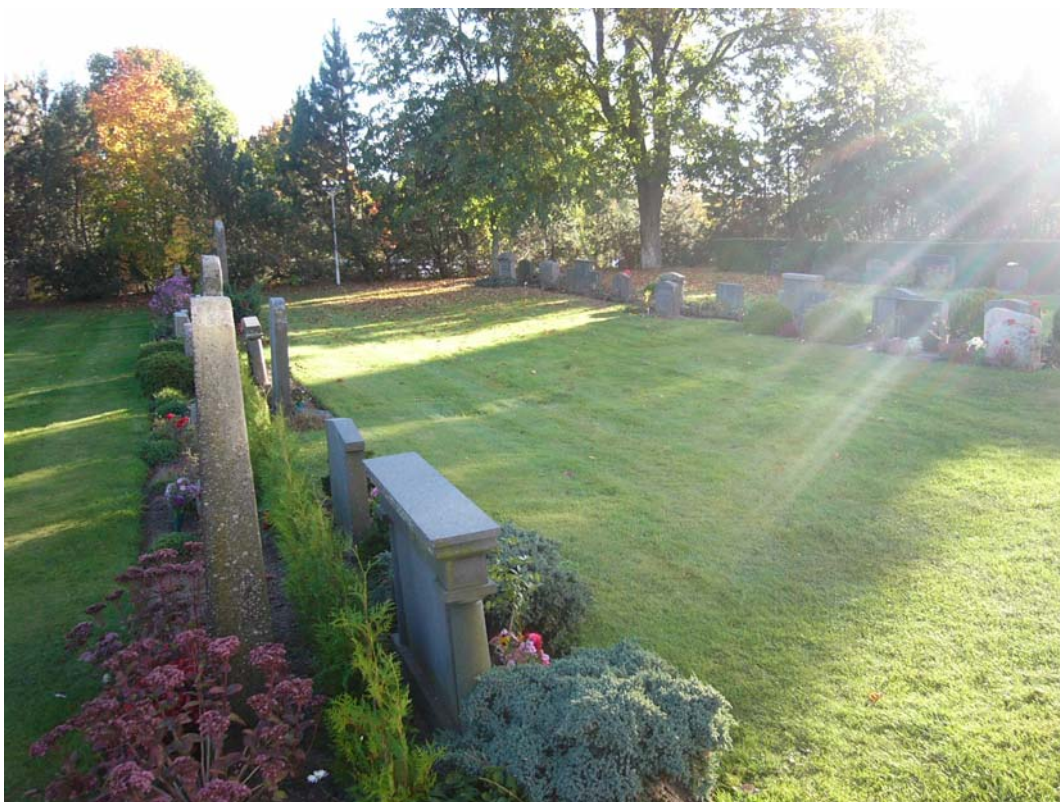
*Kvarter A.*

Delvis enhetligt kvarter. Jämn fördelning av låga och breda samt högre vårdar. Rygghäckarna ger ett enhetligt och symmetriskt intryck. Dessa varierar dock i storlek och sorter samt att aronian är planterad hösten 2005 och har på så vis inte växt till sig ännu.

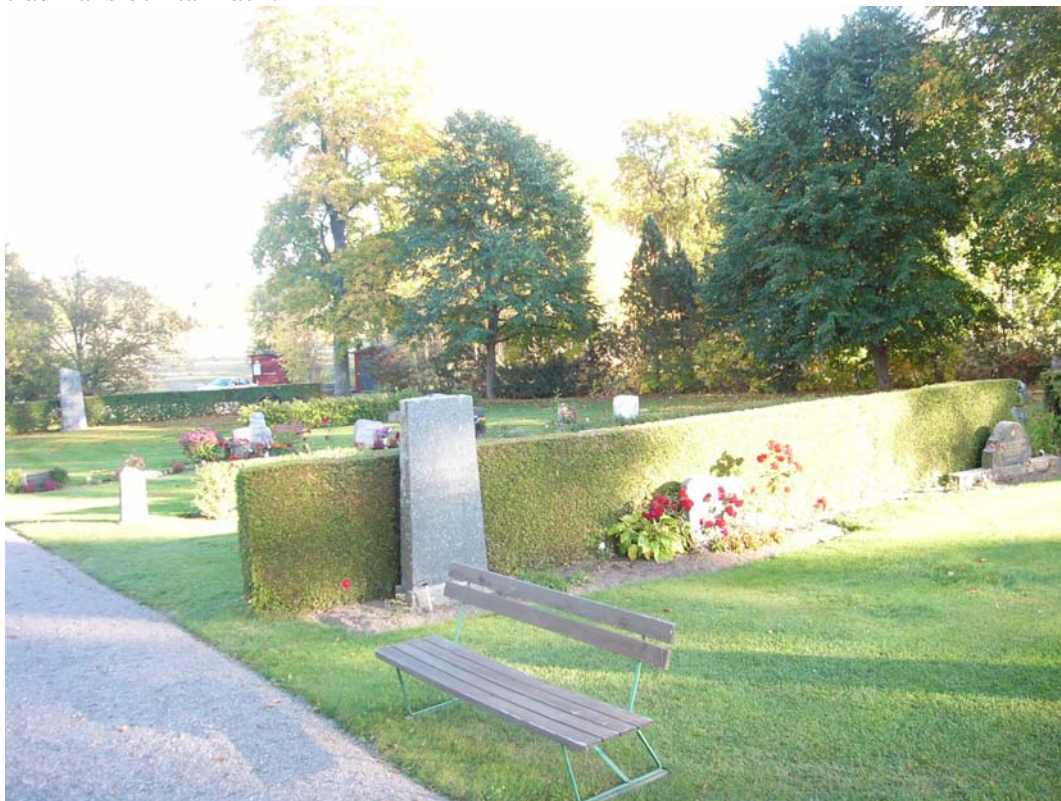
*Kvarter B.*

Öppen karaktär. Övervägande delen av rygghäckar är låga och ger inte ett lika strikt intryck som kvarter A.

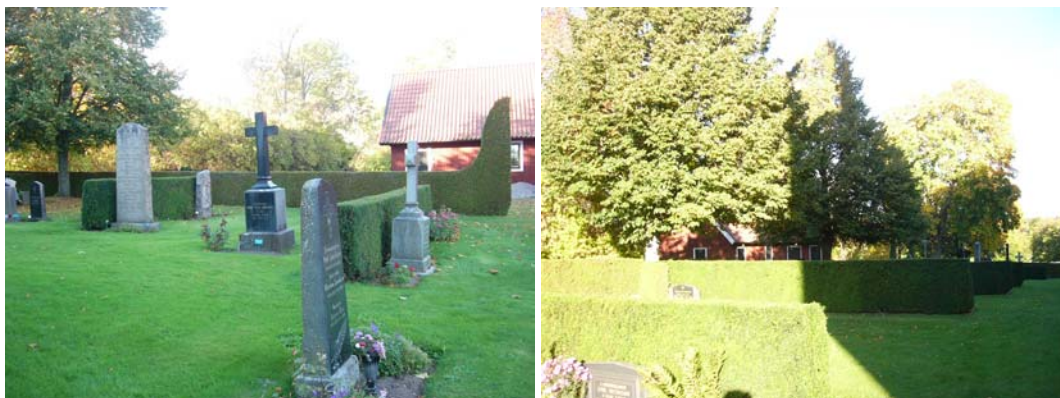
*Kvarter C.*

I huvudsak äldre gravvårdar vilket ger kvarteret en ålderdomlig karaktär.

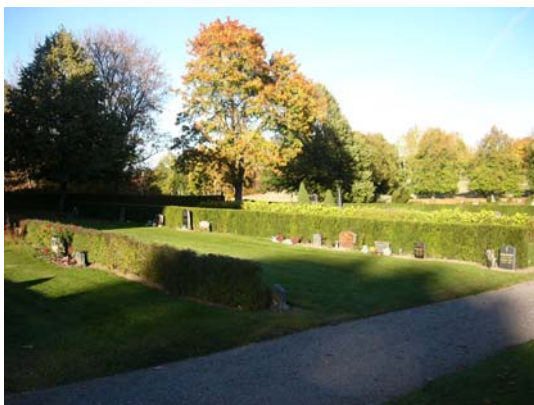
*Kvarter D.*

Relativt glest mellan vårdarna, vårdarna är i huvudsak svart granit.

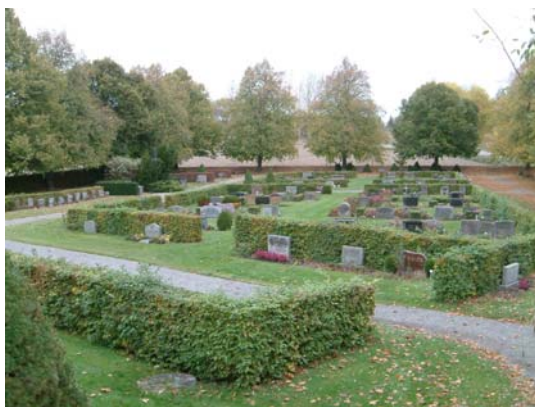
*Nya kyrkogården med kvarter E i väster, F i norr och G i öster.*

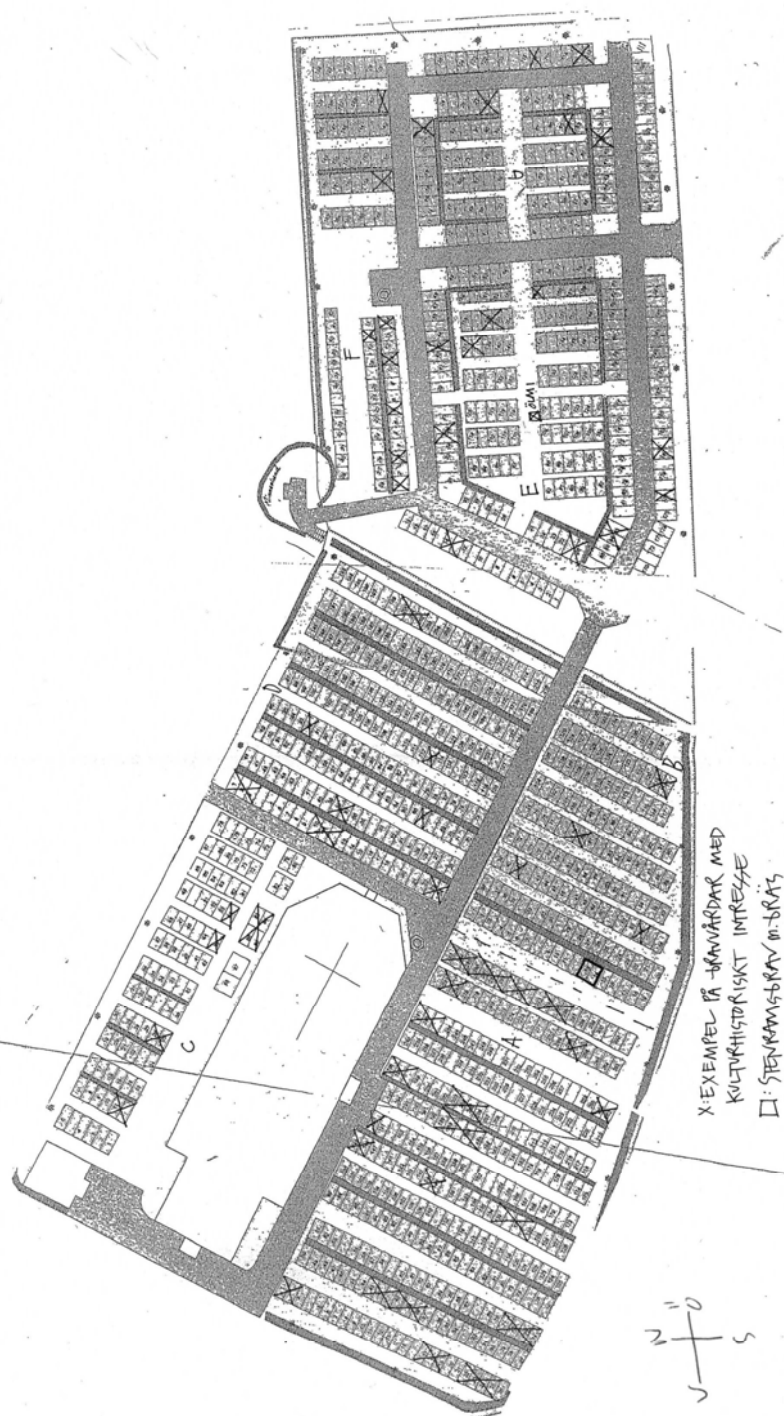
*På gravkartan visas exempel på gravvårdar med kulturhistoriskt intresse.*
