## SLAKA KYRKOGRÅRD

*Kulturhistorisk kyrkogårdsinventering*

*Slaka församling  
Linköpings kommun  
Linköpings stift  
Östergötlands län  
2005*

ÖSTERGÖTLANDS LÄNSMUSEUM

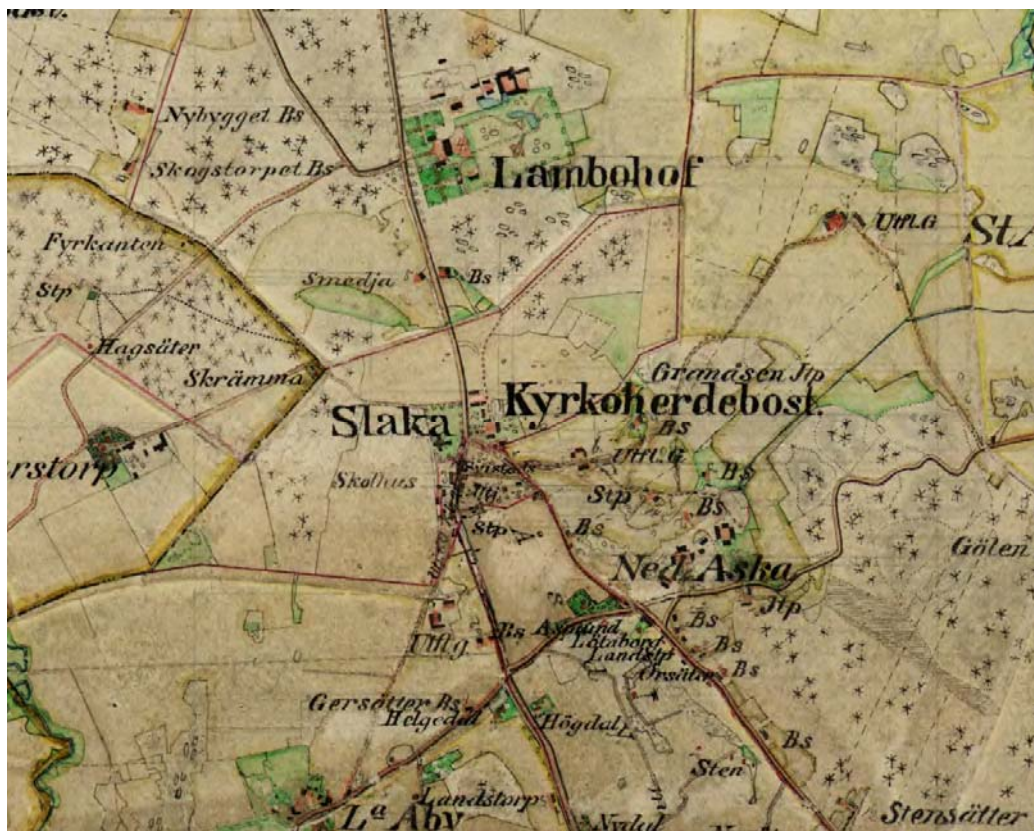
Slaka kyrkby på häradskartan från 1870-talet. I mitten kyrka och kyrkogård. Kyrkogården har samma utsträckning som idag och en trädkrans har markerats. Söder om kyrkogården ligger det dåvarande skolhuset. Längst i norr den omfattande herrgårdsanläggningen vid Lambohov.

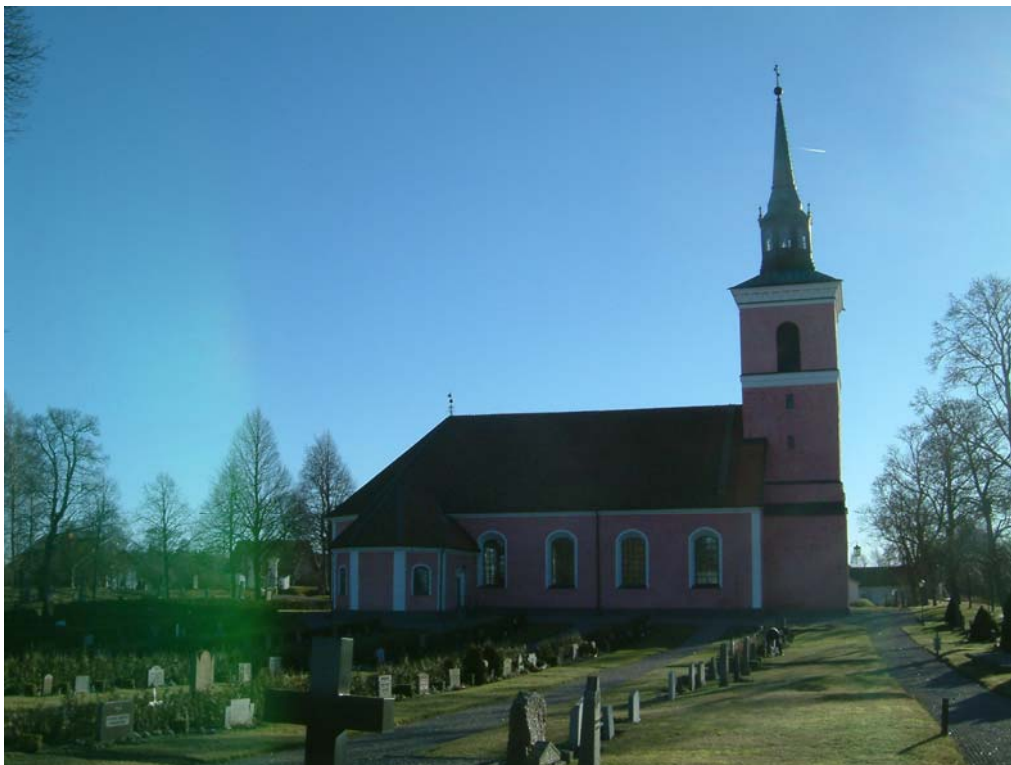
*Slaka kyrka och kyrkogård sett från norr.*

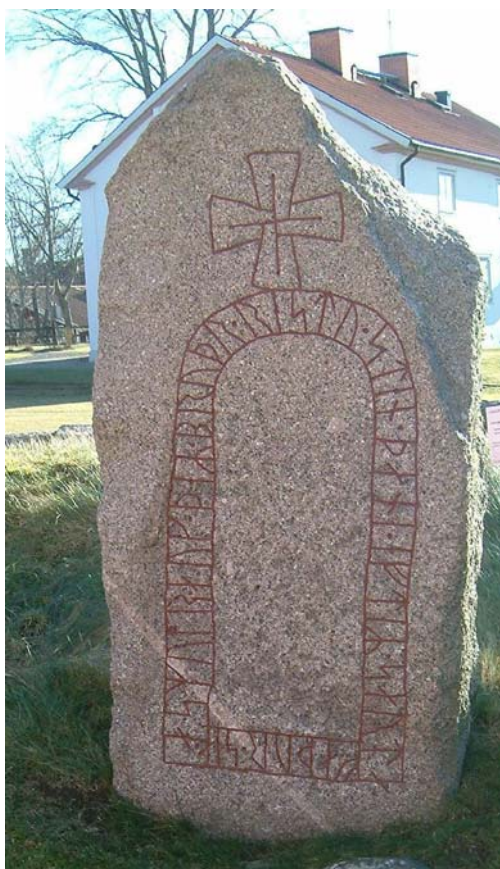
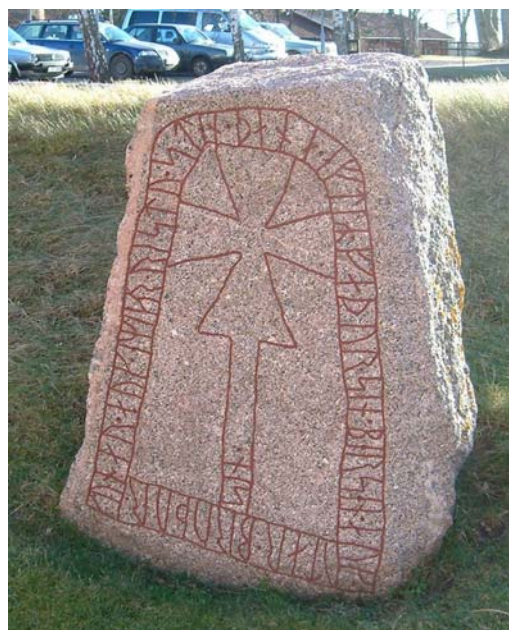
*De två runstenarna från Slaka kyrkogård. Båda har runslingan arrangerad så att en hårt stiliserad bild av en enkel stavkyrka i genomskärning bildas. Detta förstärks av att den ena kröns av ett kristet kors.*

ÖG 118 uppges på 1600-talet ligga i södra kyrkogårdsmuren. Sedan åtminstone 1875 har stenen stått på nuvarande plats. Runslingan har form av en stiliserad stavkyrka med ett kors inuti. Text ”kunar auk emikr restu sten thana eftiR fathur sin bersen au kutar bruthur sin” Gunnar och Heming reste denna sten efter Berse, sin fader och Ottar sin broder.

ÖG 121 låg också ursprungligen i södra kyrkogårdsmuren och har sedan åtminstone 1875 stått uppställd på nuvarande plats. Stenen har runslingan applicerad som en stiliserad kyrka med ett kors på taket. Texten lyder ”asmutr auk ther bruthur restu sten eftiR sarta fathur sia” Åsmund och hans bröder reste stenen efter Svarte sin fader.

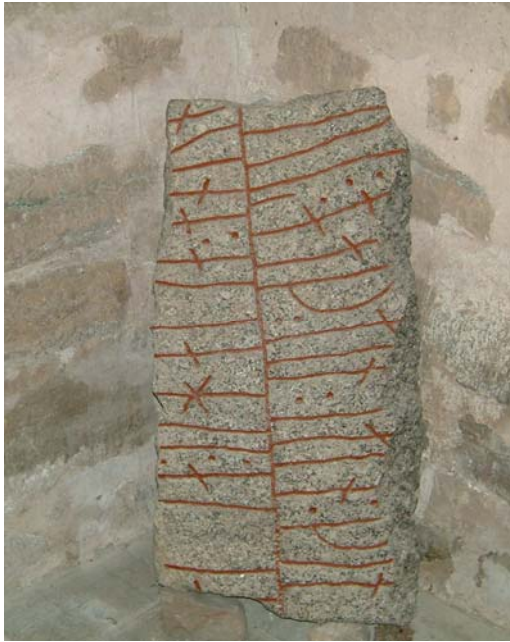
*Runstenen i tornets vapenhus är ristad med runor på 800-talsmanér med stora runor.*

*Den uppgavs på 1600- talet vara inmurad i södra kyrkporten och på 1800-talet i södra ringmuren. När Brate skrev Östergötlands runinskrifter 1911 var den försvunnen.*

*1971 påträffades den igen och låg mycket riktigt i södra kyrkogårdsmuren. Den togs då ut och sattes upp på sin nuvarande plats.*

*Halva texten har inte kunnat tolkas.*

ÖG 117 är den äldsta av runstenarna och uppges ursprungligen ha suttit inmurad ”i Slaka kyrkeport innantill” en senare uppgift talar om södra ringmuren. Stenen uppges av Brate vara försvunnen (Brate 1911 sid 113). Stenen återfanns 1971 och låg då mycket riktigt i södra kyrkogårdsmuren. Den kunde lätt identifieras genom att en äldre teckning av den fanns. Stenen är skadad, ristad med stora runor och helt oornierad. Dateringen är tidig vikingatid. Tolkningen är : 1:a raden uiR bath tio itin thin och av andra raden i ia ii ha ii a mniil dvs för första raden .....ver bjöd åvägobringa denna sten. Den andra raden saknar tolkning.

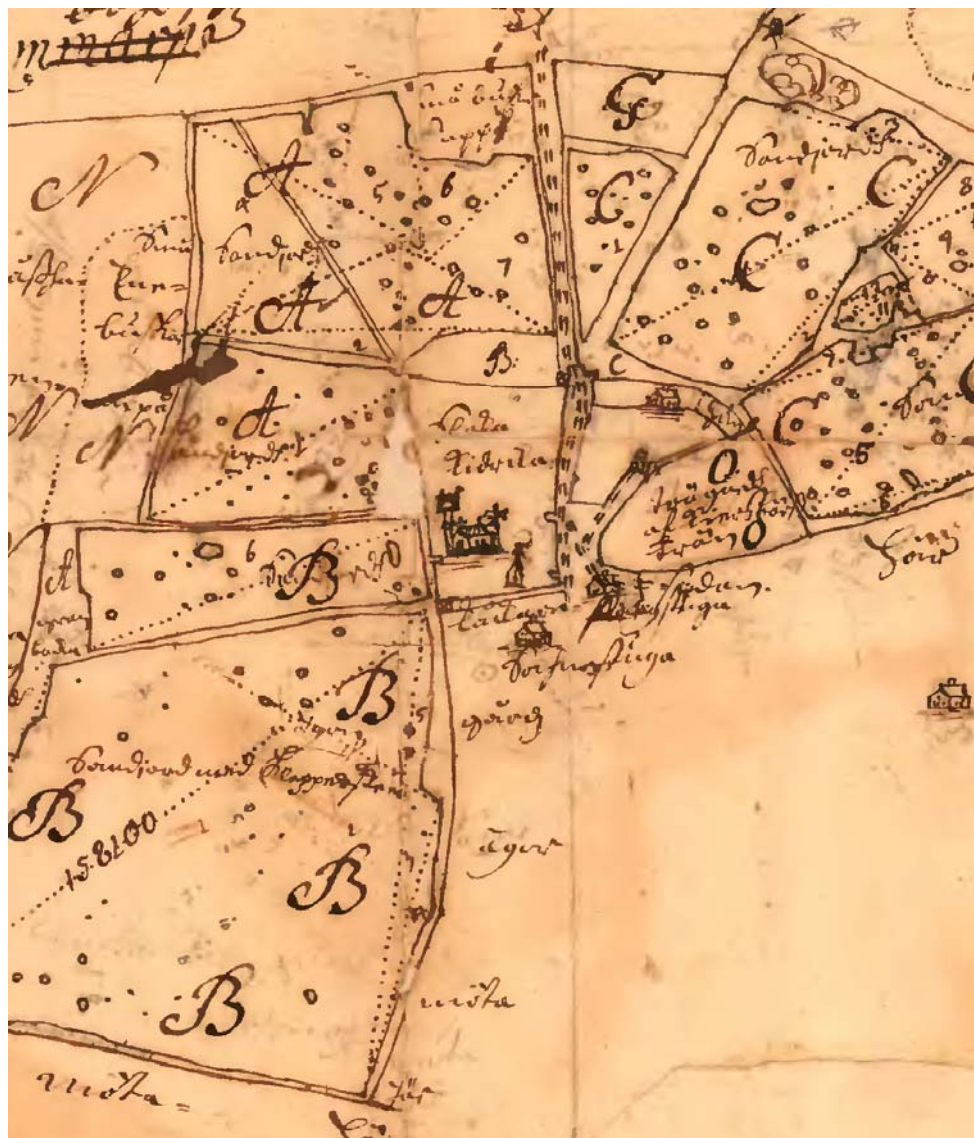
Arealavmätning över Slaka från 1699. I mitten finns en schematisk bild av kyrkan och texten "Slaka kyrkogård". Söder om kyrkan är en klockstapel markerad. Kyrkogården verkar redan då ha samma utsträckning som idag.

Den tidigaste karta som finns över kyrkogården (se nedan), visar emellertid att kyrkogården 1699 hade samma utbredning som idag. Detta innebär att om en utvidgning gjorts så är den mycket tidig.

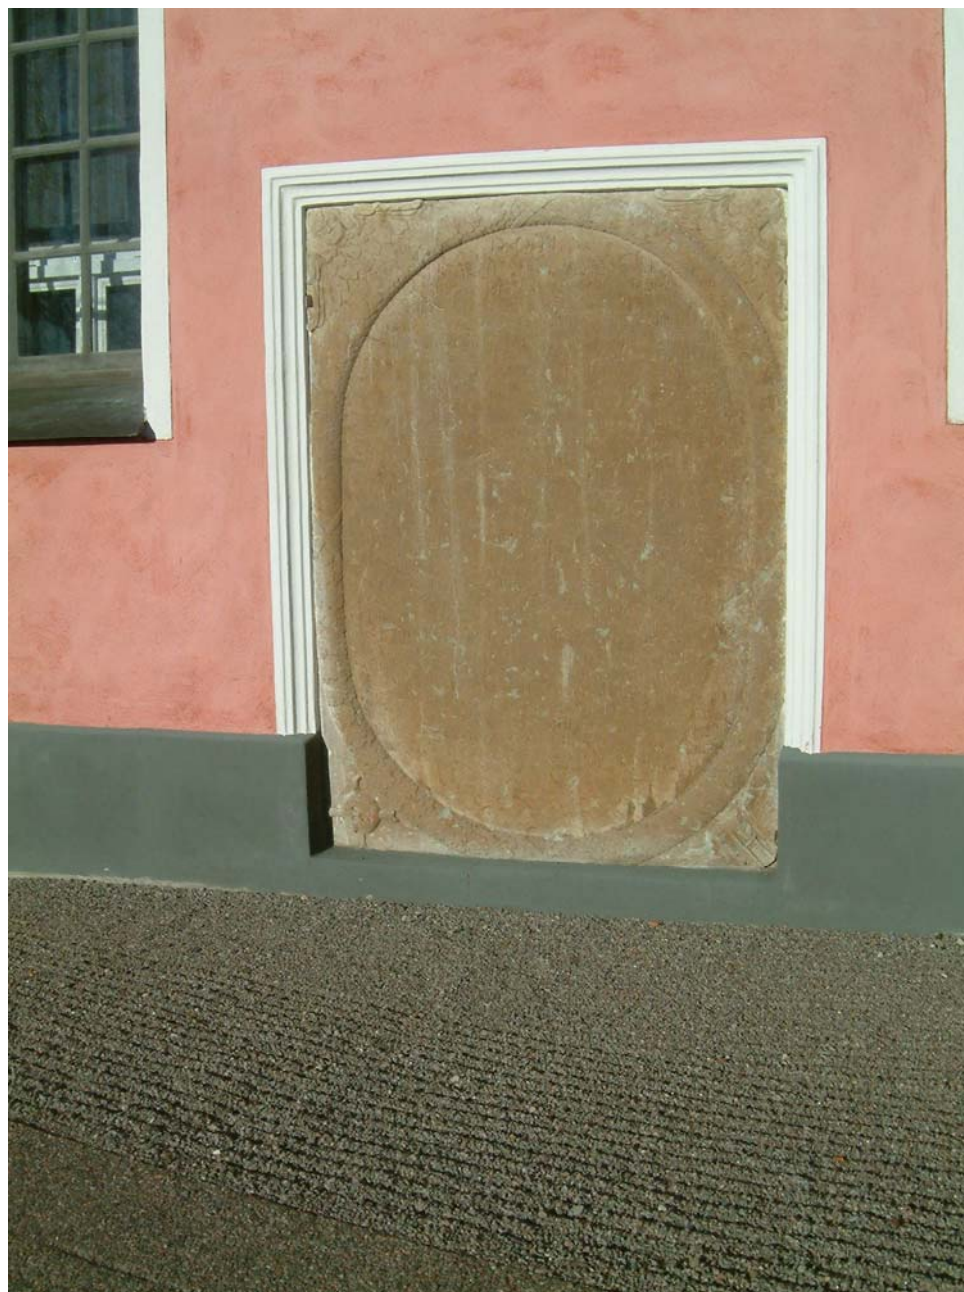
*Epitafium över Nikolaus Johannesson och Anna Johannesdotter på Haddorp, döda 1644 respektive 1648.*

Stenen är en minnessten över föräldrarna till den förre riksantikvarien Johan Hadorph, döda 1644 och 1688. Hadorph var en av de första på sin post och arbetade med insamling av folkliga ballader, översättning av runtexter mm.

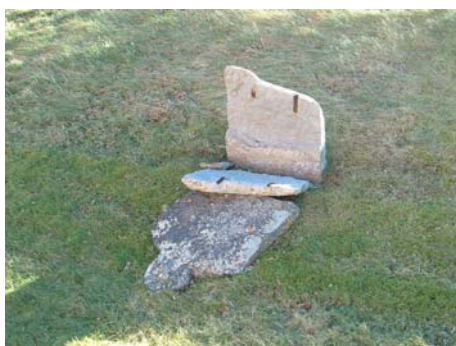
Intill södra kyrkogårdsmuren stod fram till i januari 2005 en vittringsskadad 1600-talsvård över Nils Nilsson i Berga (Bärga), korpral under Östgöta kavalleriet, död 1683.

Stenen blåste tyvärr sönder fullständigt under vinterstormen Gudrun i slutet av månaden. Lyckligtvis finns den dokumenterad av Sune Ljungstedt (Ljungstedt 11). Bilden visar vården dagen efter stormen.

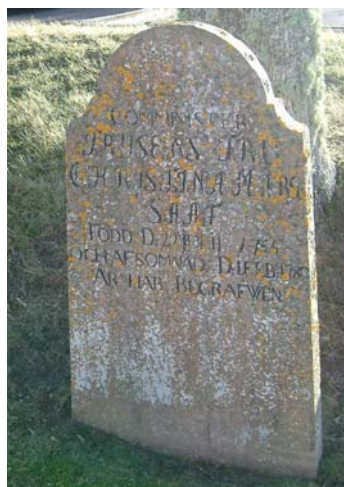
Vården till höger, rest över comministern Tryséns hustru Christina Margareta Sääf 1755-1780 är den äldsta på plats bevarade gravvården i Slaka.

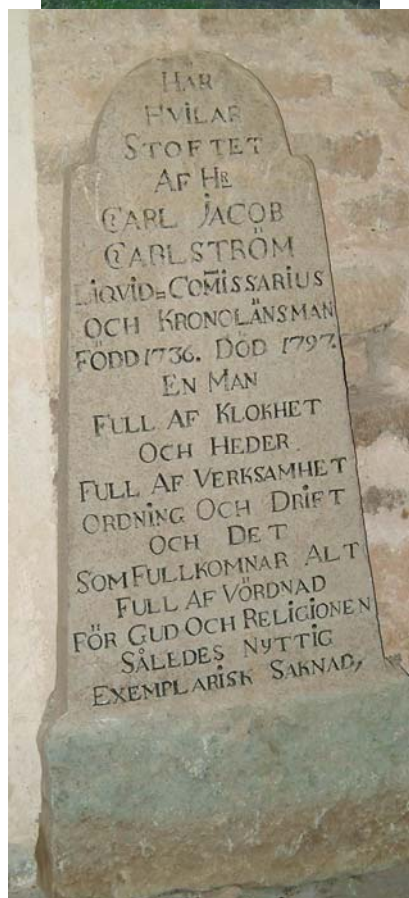
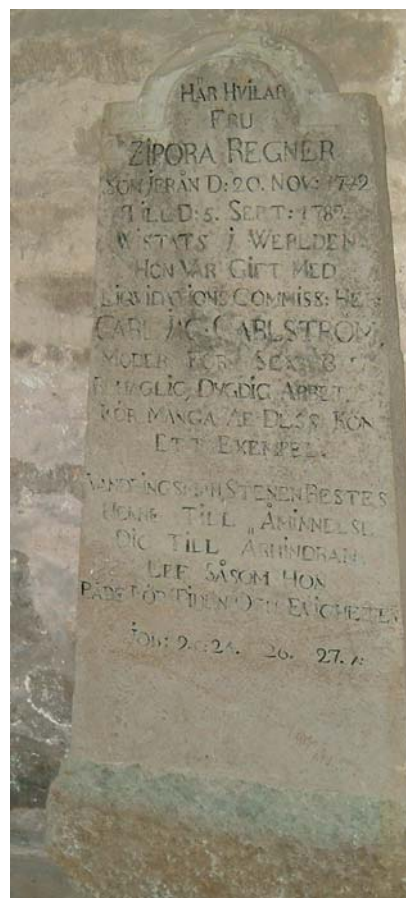
De två gravvårdarna i tornets vapenhus är resta över makarna Carl Jacob Carlström och Zipora Regner. Liquidcommissarien och kronolänsmannen Carlström var mannen bakom uppförandet av den nuvarande kyrkan och räknas som dess upphovsman.

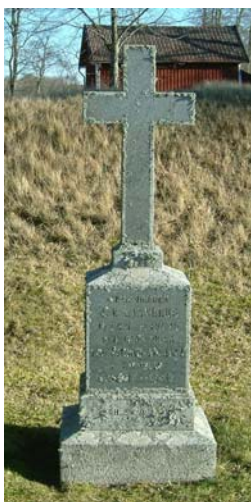
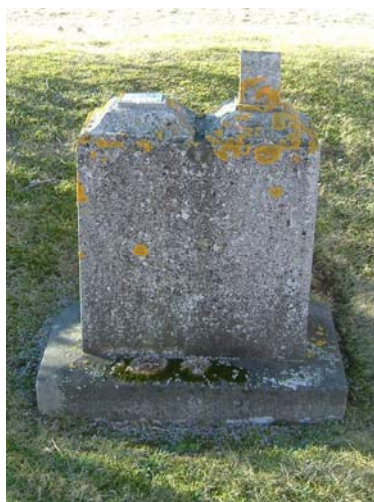
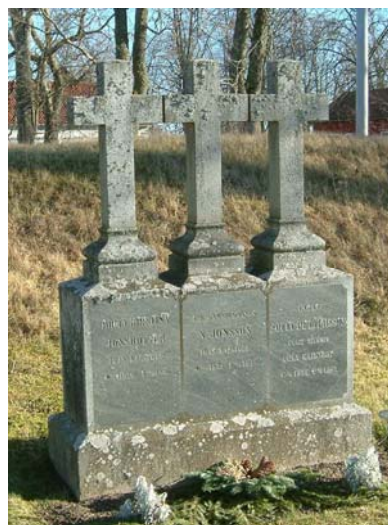
*Enkelt kors, grav 78 kyrkoherden Svanberg död, 1912, Dubbelt kors, grav 22, syskonen Lagerfeldt döda 1843-44. Tredubbelt kors, grav 83, syskonen Brita Jönsdotter d 1885, N Jönsson d 1885 och Sophia Pettersson född Jönsdotter, död 1881.*

På Slaka kyrkogård finns 3 exempel på en speciell typ av kalkstensvård med kors. Den finns representerad i 3 exemplar, 1 vardera enkelt, dubbelt och tredubbelt. Dateringarna varierar mellan 1840-tal och 1912. Vården med det dubbla korset är numera svårt skadad, men ser på Sune Ljungstedts teckning från 1988 ut exakt som de båda andra.

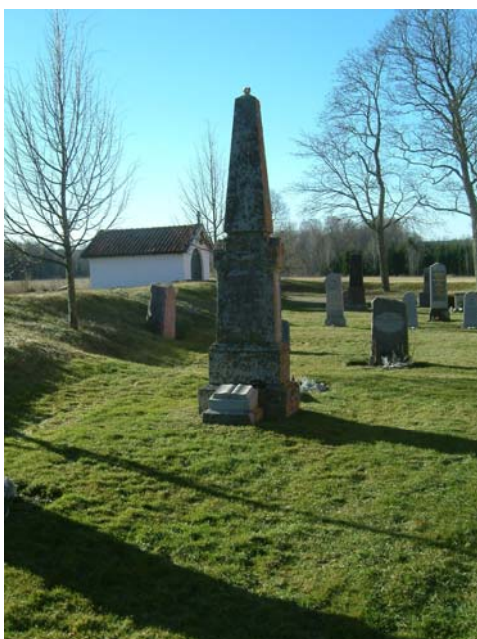
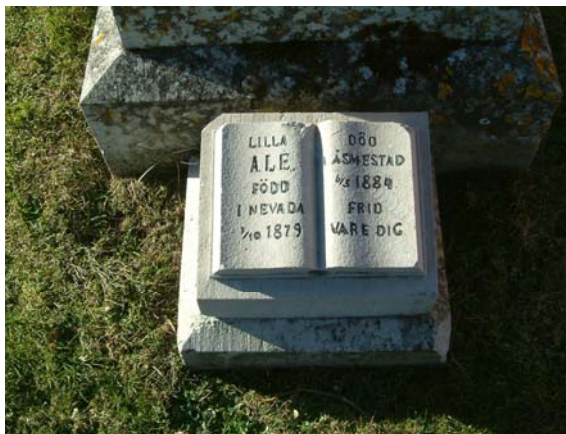
*En tragisk familjehistoria berättas av en hög obelisk på södra kyrkogården. Den är rest över Lantbrukaren Johan Pettersson i Åsmestad och dennes hustru döda 1873 respektive 1883. På baksidan står namnen på alla deras sex barn, samtliga döda i ung ålder. En egen vård har yngste sonen lille Ale, fått. Han var född i Nevada och dog vid 5 års ålder hemma i Åsmestad. Gården ärvdes av Johan Pettersson bror, vilkens familj också är begravd i samma område.*

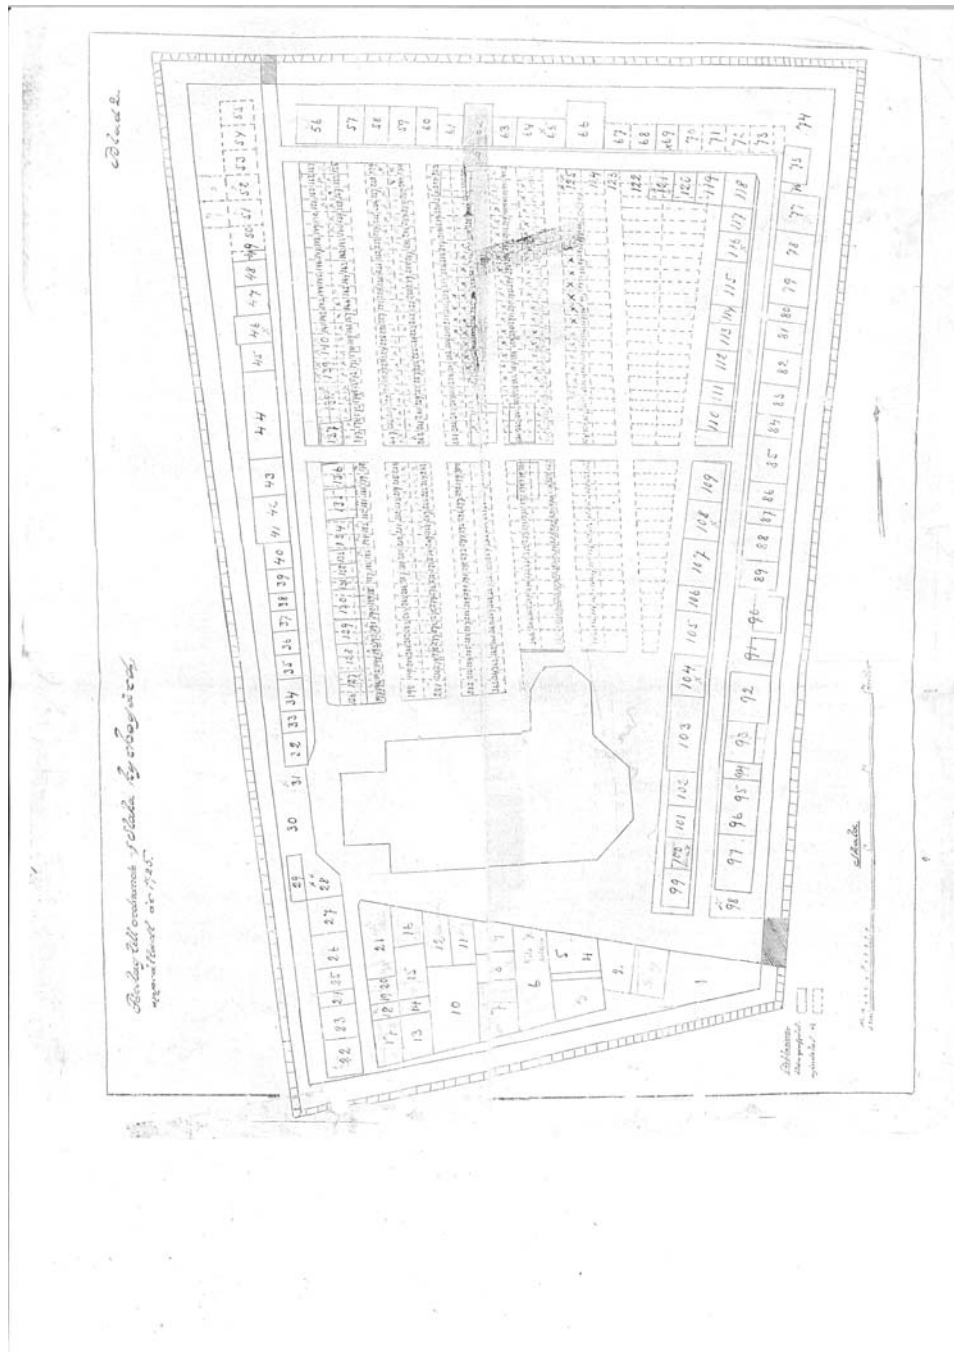
Gravkartan 1925 över Slaka kyrkogård. Kyrkogården har samma geografiska utsträcknings som idag och som den hade 1699. Av kartan framgår att stora delar av nuvarande struktur fanns på plats redan 1925. Bland annat de mycket stora gravplatserna söder om kyrkan och längs kyrkogårdens utkanter. Störst skillnader finns i det inre området norr om kyrkan. 1925 fanns här endast raka långa gravrader med gravar på linjen. De fyra östligaste gravlinjerna är onummerade och tycks ännu inte ha tagits i bruk. I detta område har numera häckar arrangerats till halvslutna firsidiga rum. Det är också här som ett stort antal linjegravar bevarats. Observera att det 1927 invigda gravkapellet också saknas på kartan.

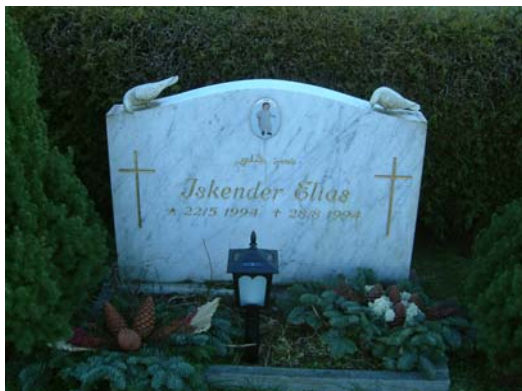
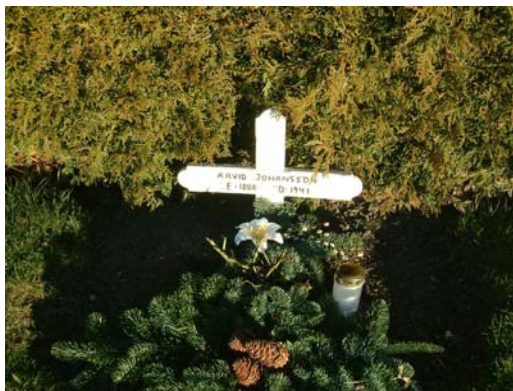
*Till vänster. Nya gravstenstraditioner, vård i vit marmor med porträtt och text på svenska och arabiska över ett mycket litet barn. Gravvården är typisk eftersom de för Sverige nya gravtraditionerna ofta använder avvikande stenmaterial, porträtt på den döde och är flerspråkiga. Till höger. Ungefär hälften av de bevarade linjegravarna består av denna typ av enkla träkors.*

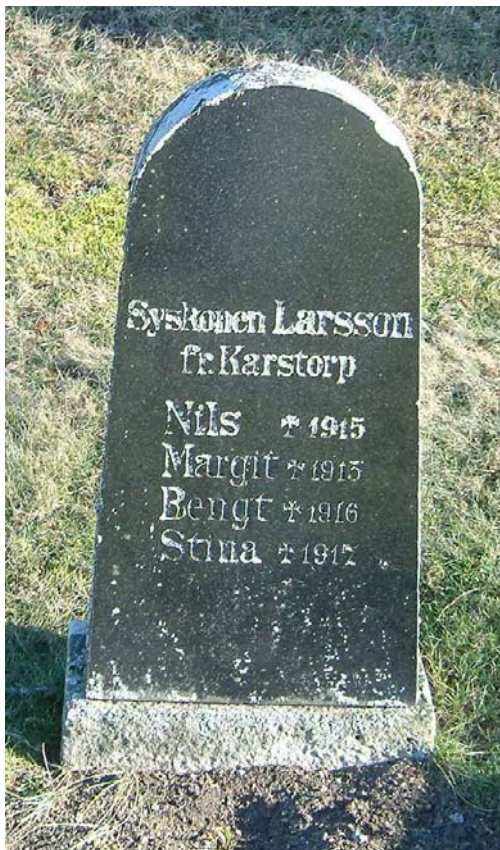
Historiska monument kan också enkla gravvårdar som Karstorsstenen vara. Den har gravnummer 085 och står vid östra muren.

Stenen visar hur utbredd barnadödligheten kunde vara i idag ganska bagatellartade sjukdomar med de enkla hygieniska möjligheter som stod till buds.

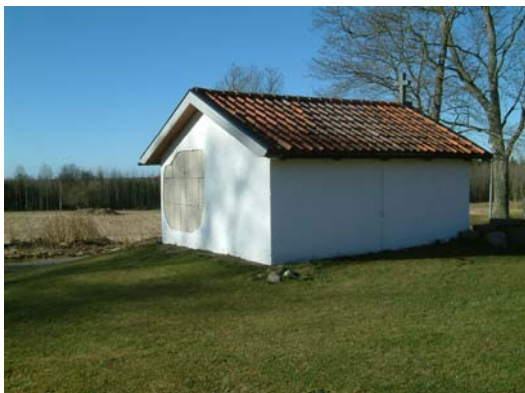
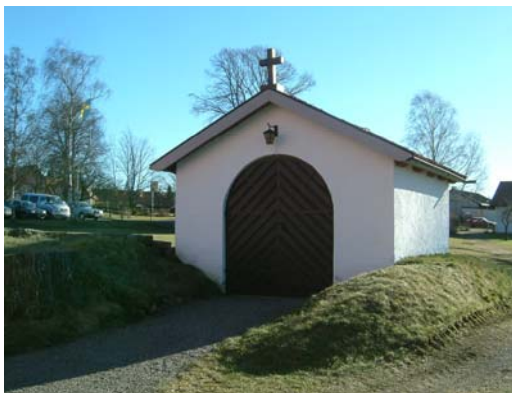
*Bisättningsbyggnaden uppfördes i kyrkogårdens sydvästra hörn 1927. Den är byggd av slaggsten och vitputsad med enkupigt taktegel. Porten är brunbetsad med rundad överdel. Vid inventeringstillfället hade stormen Gudrun åstadkommit stora skador i putsen på byggnadens södra gavel, se bild till vänster.*

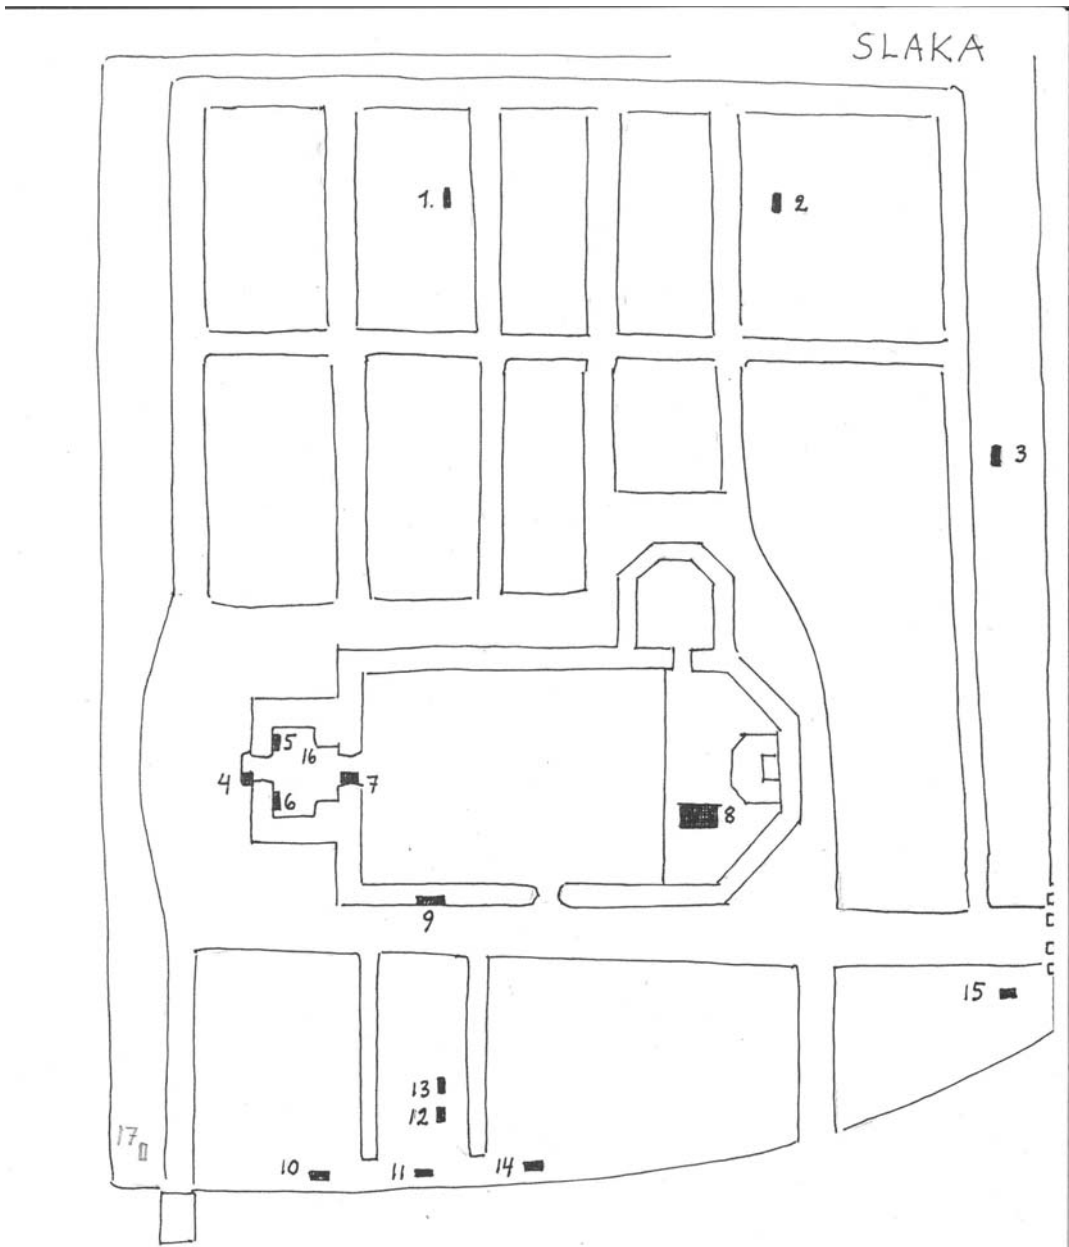
Planskiss över kyrkogården. Siffrorna visar platserna för vissa äldre gravstenar.

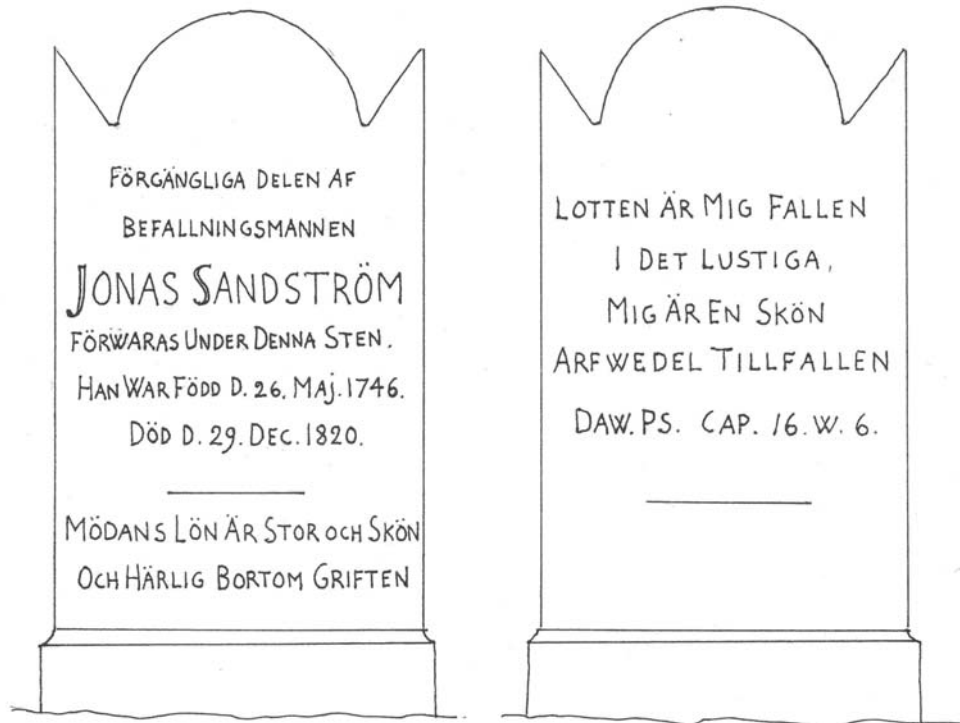
SLAKA I.

140 x 73 x 14 cm, röd kalksten

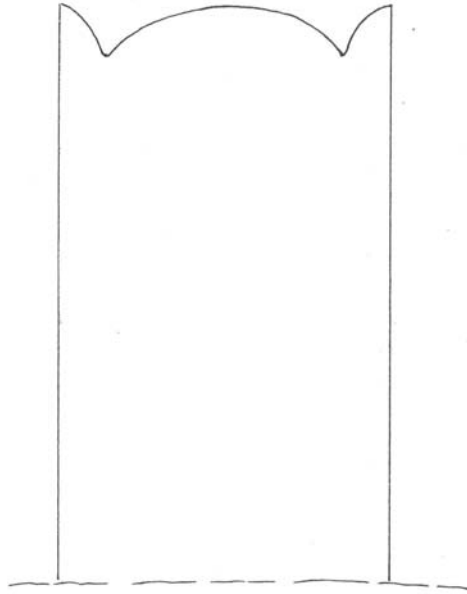
SLAKA 2

120 x 69 x 9 cm, grå kalksten, text saknas

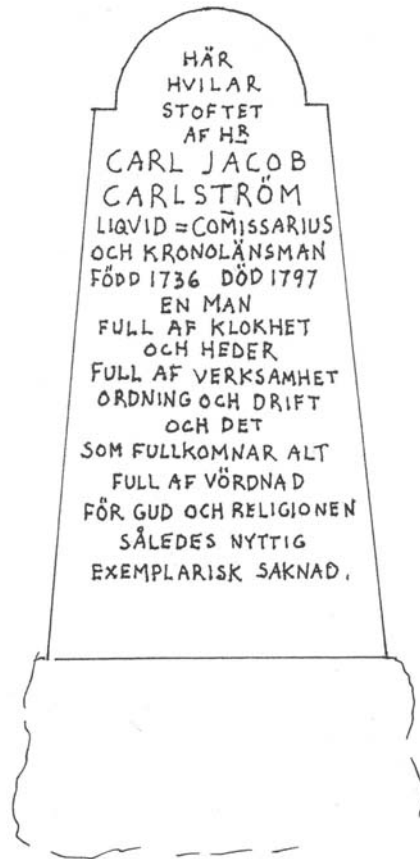
Gravsten av grå kalksten, rest mot väggen i vapenhuset.  
Texten ifylld med svart färg.

128 (+40) x 46-67

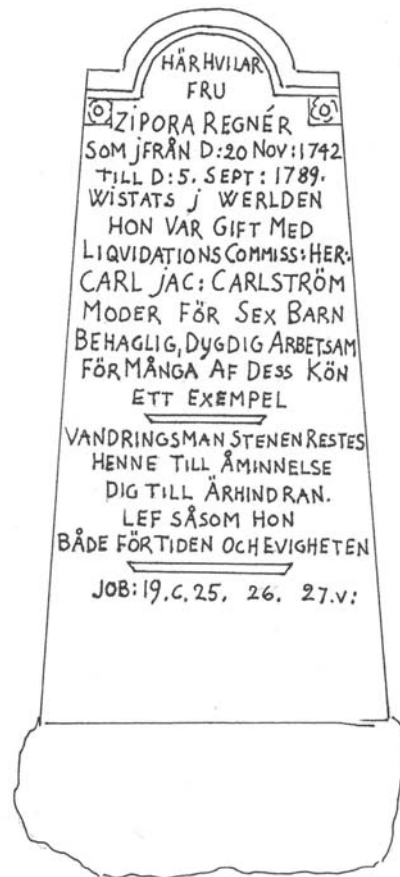
Gravsten av grå kalksten, rest mot väggen i vapenhuset.  
Texten en gång ifylld med svart färg.

140(+30) x 50-70 x 14 cm

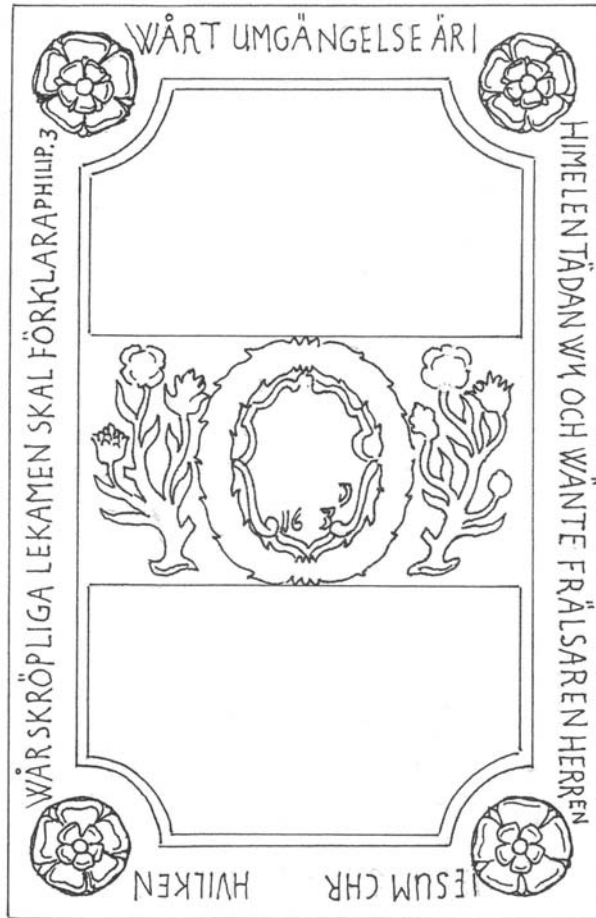
Gravhäll av röd kalksten i korgolvet  
Text nästan helt bortnött (1680-90-tal)

180 x 118 cm

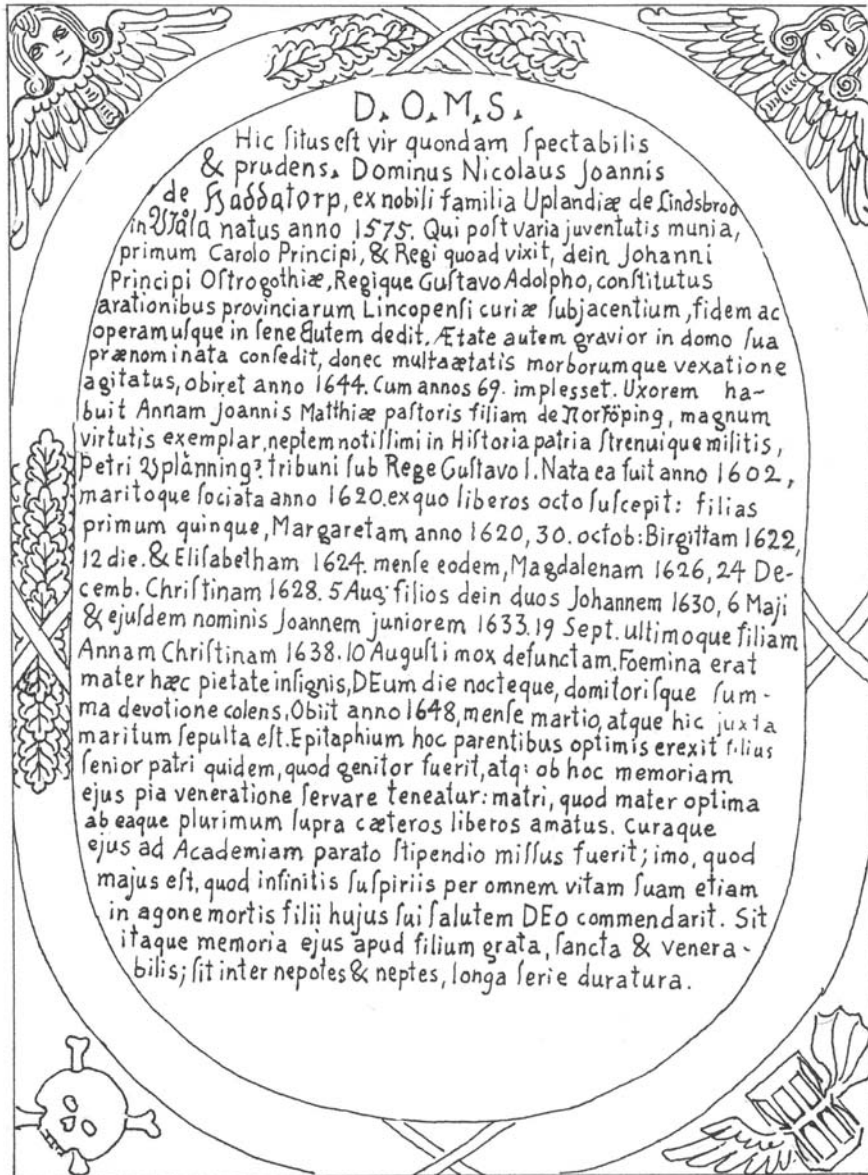
230 x 170 cm  
grå kalksten

19.7.1971--24-25.4.1984 S.Lj.

Vården blåste sönder vid stormen Gudruns härjningar i januari 2005 och består numera bara av skärvor.

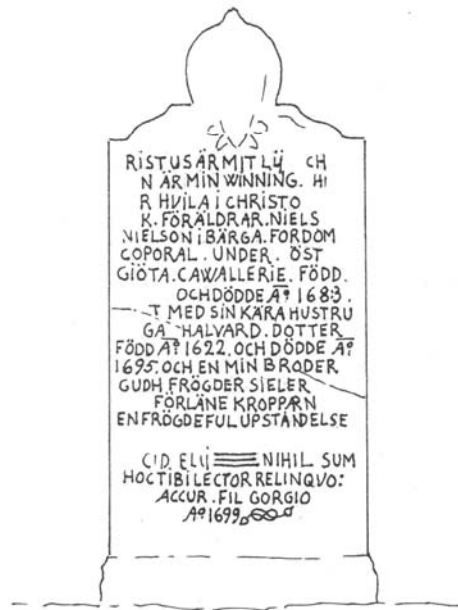
127(117) x 55 x 12 cm, grå kalksten, starkt vittrad

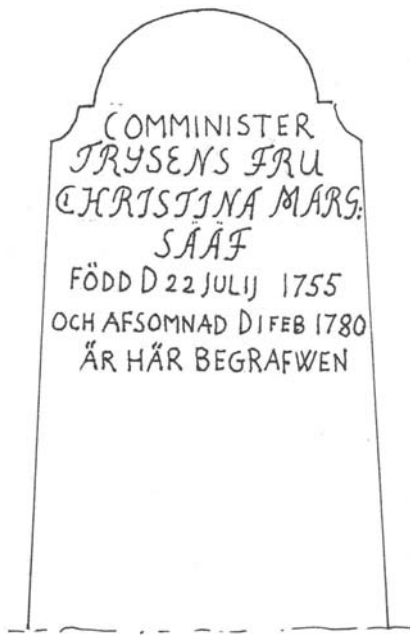
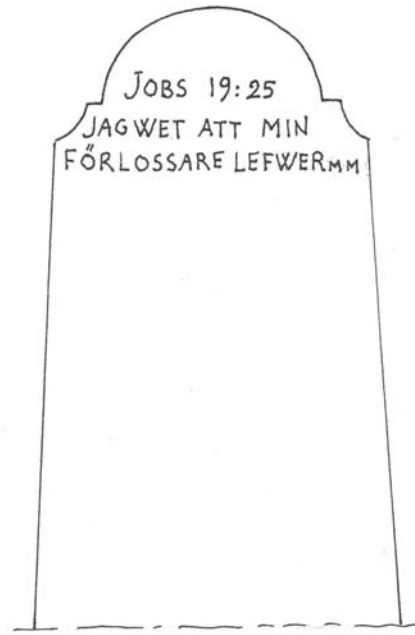
Gravsten av röd kalksten, rest i kyrkogårdens SÖ hörn.

122 x 62 - 72 x 9 cm

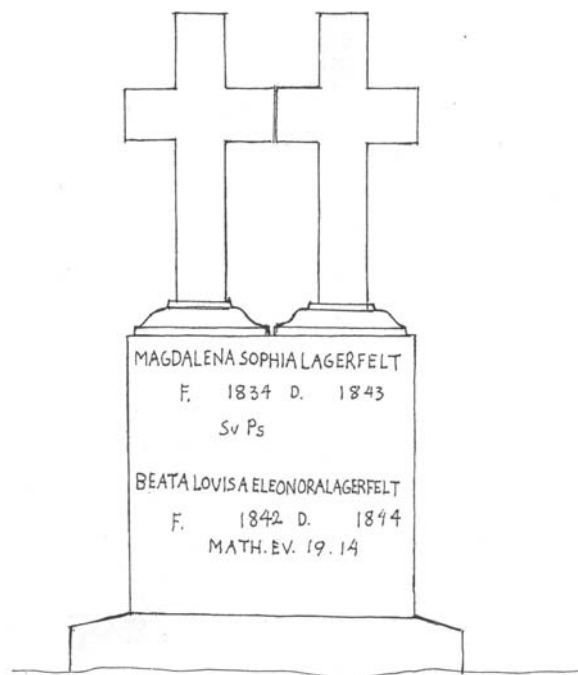
SLAKA 17

125 (135) x 60 cm, kolmårdsmarmor

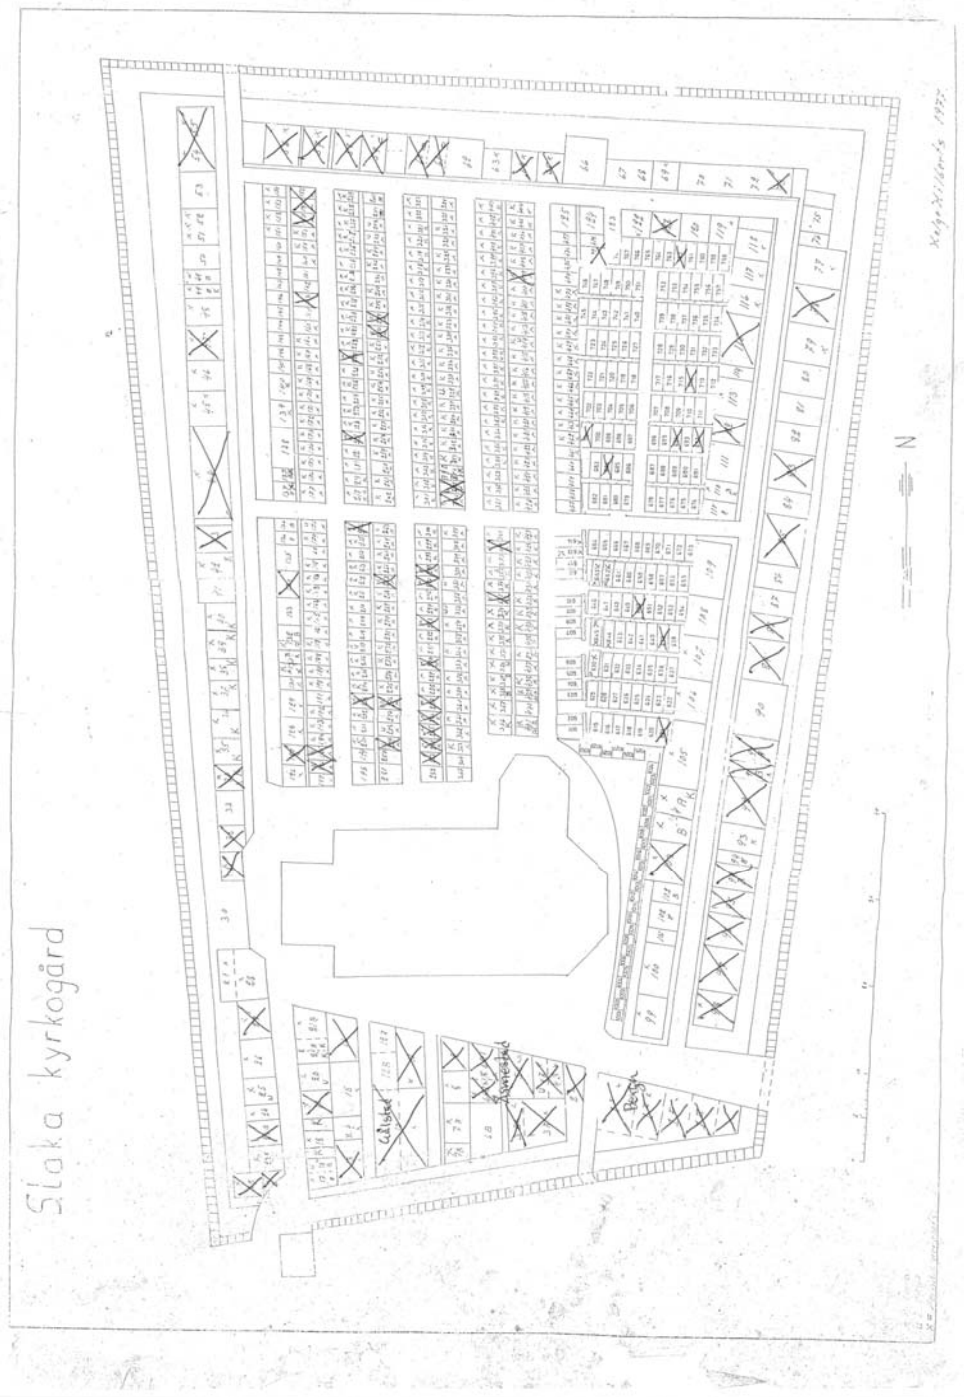
*Exempel på gravvårdar med kulturhistoriskt intresse*  
*Slaka kyrkogård*  
*Exemplen markerade med kryss.*
