FISKARKAPELL I GÄSTRIKLAND OCH HÄLSINGLAND

Sammanställning och redovisning av Fiskarkapellprojektet, etapp I

Gävleborgs län
2011-2012

Rapport 2015:09

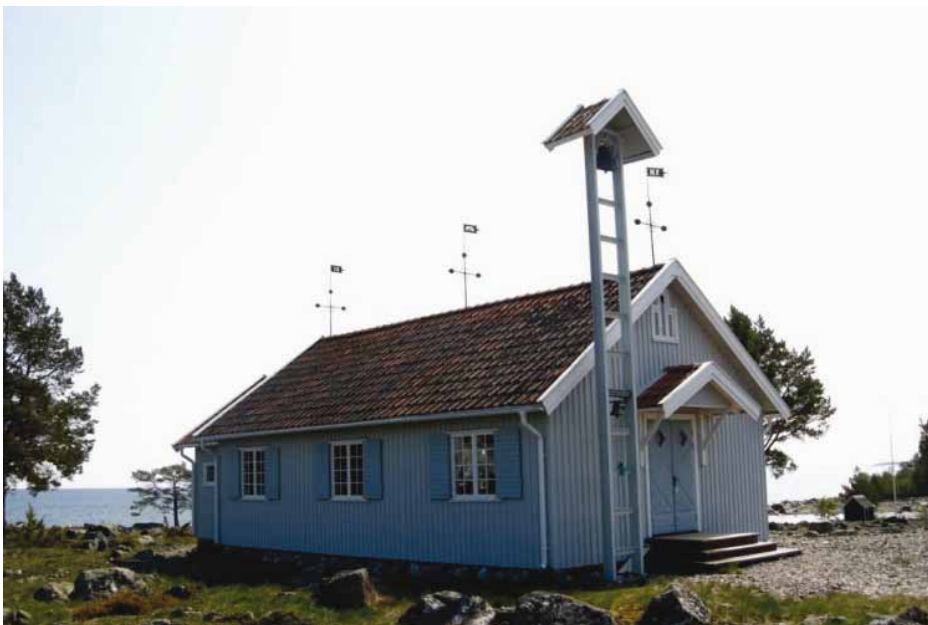
Figur 27. Olmens kapell från sydväst. Foto: Daniel Olsson, Länsmuseum Gävleborg 2012-05-22.

Kapellet utgörs av en avlång byggnad med sadeltak. I öster ansluter en lägre byggnad innehållande sakristia och förstuga, även den med sadeltak. Väggarna är klädda med gråmålad panel. Själva kapellet har tre fönster på varje långsida. Varje fönster har två lufter med vardera åtta rutor i varje. Utbyggnaden har ett fönster på var sida och varje luft har sex rutor. Alla spröjsar är utförda i trä och samtliga fönster har luckor. Huvudingången, som består av en dubbeldörr

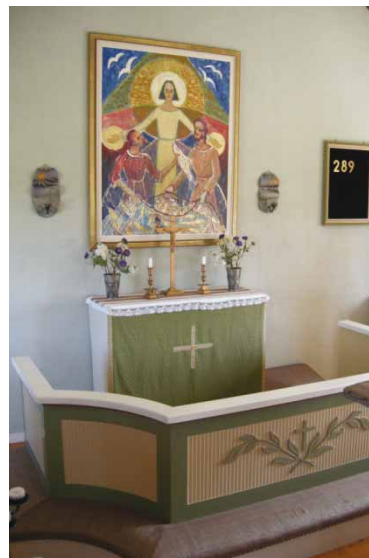
*Figur 28. Altartavlan av Gösta Bohm.
Foto: Daniel Olsson, Läns museet
Gävleborg 2012-05-22.*

Interiören har delvis takstolarna synliga. Taket är klätt med fiberskivor monterade i rummets längdriktning. Takets sidor sluttar medan mittpartiet är horisontellt. Bänkinredningen är öppen, med en spegel med fyllning på varje bänkgavel. På korets norra sida återfinns predikstol av enkel modell utan ljudtak. Altaret är litet och utfört av trä, liksom altarringen som har ett emblem med kors och blad skuret mitt på sidan mot församlingen. Bänkinredning, predikstol och altarring är avfärgade i grönt och ljust gulgrått.

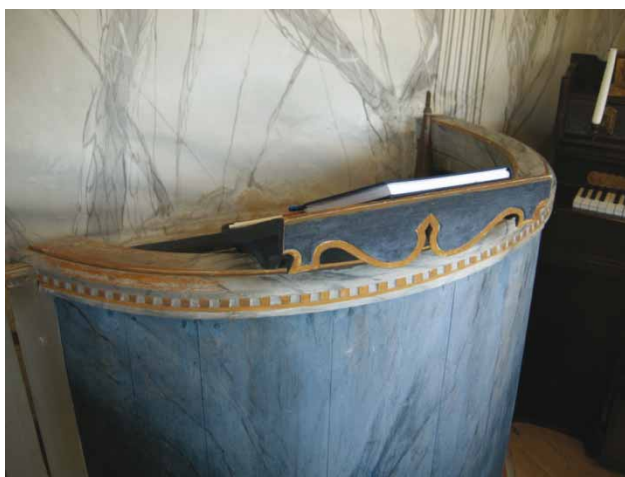
Figur 30. Kappellets pulpet. Foto från nordväst, Daniel Olsson, Läns museet Gävleborg 2011-07-06.

I stället för altare och altarring finns här en unik pulpet vars framsida är rundad, det vill säga att på håll liknar den ett altare med altarringens form. Pulpeten är blåmarmorerad och kröns av ett tandsnitt. På denna återfinns ett bokstöd med svängt bakstycke åt församlingens håll.

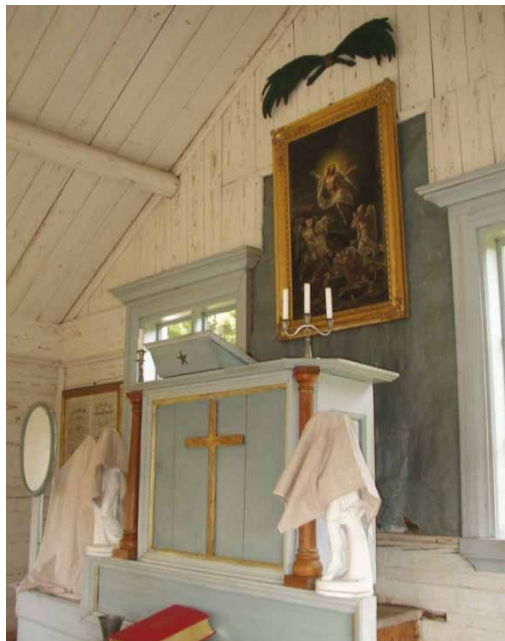
Figur 32. Detalj av altarpredikstolen i Lövgrunns kapell. Foto från sydväst, Daniel Olsson, Länsmuseet Gävleborg, 2009-06-02.

Kapellets interiör har sannolikt förändrats väldigt lite sedan byggtiden med äldre obehandlat trägolv, vitmålade timmerväggar och vitmålat tak. Bänkarna saknar ryggstöd. I koret finns en gråmålad altarpredikstol samt på högra sidan om denna en läsarbänk. I taket hänger, lika som i Bergöns kapell, en uppstoppad fisk av arten stör. I kapellet finns märken efter de bommar som användes för vinterförvaring av fiskeredskap i äldre tid.

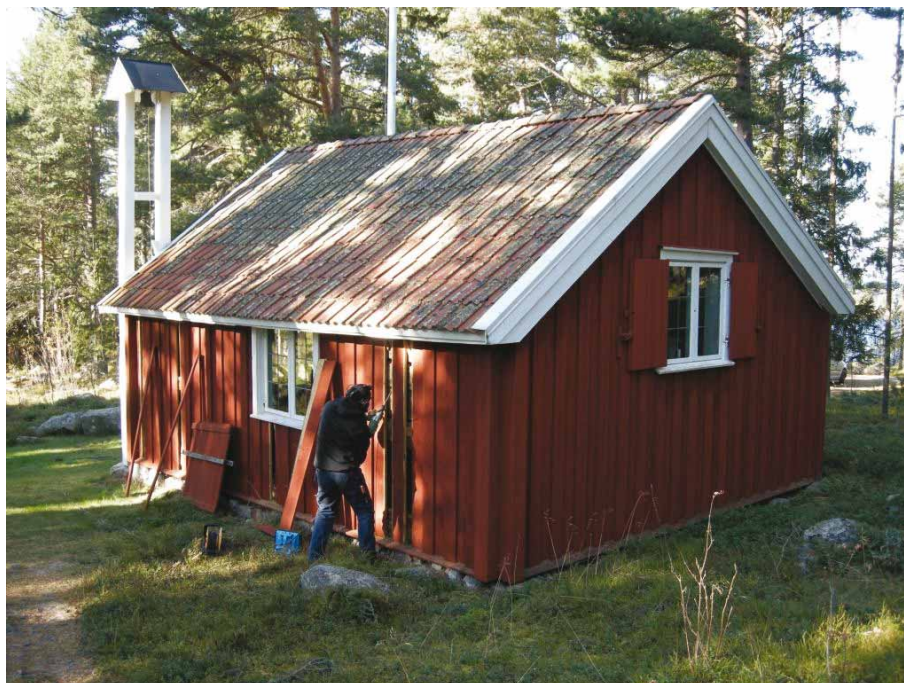
Figur 33. Daniel Åkerman borrar i Bergö kapells timmerstomme. Foto från sydost, Daniel Olsson, Länsmuseet Gävleborg 2011-10-13.

Enligt Daniel Åkerman är virket i kapellets stomme sannolikt grovt bilat i skogen och slätbilat senare. Då en del av stockarnas halsningar saknas tyder detta på att stockarna bör ha bilats på plats. De nedersta stockarna är fortfarande endast grovt bilade. Grova kvistar antyder att det skulle kunna röra sig om vindpinad skog. Allmänt sett är virkeskvaliteten blandad med allt från otroligt tätt till frovuxet virke.

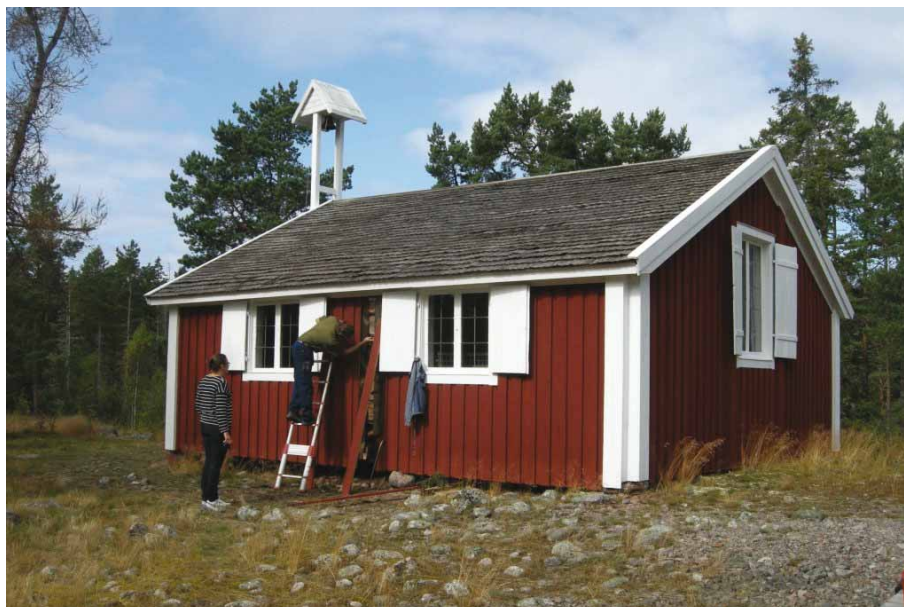
Figur 35. Anna-Karin Martinsson och Daniel Åkerman undersöker lämpliga borrhingsplatser i Storjungfruns kapells timmerstomme. Foto från sydost, Daniel Olsson, Läns museet Gävleborg 2012-08-29.

Enligt Daniel Åkerman hade virket omfattande rötskador under panelen, i synnerhet på den södra sidan. Trots detta gick det att ta lämpliga borrhingsprover inifrån på många ställen. Stockarna har halsning närmast knuten. Golvet har ursprungligen varit högre i bänkkvarteren. Spår finns efter urtag för bänkar och upphöjd klack för golv. Ovanför altarfönstret finns en liggande panel med fasade kanter istället för timmer.

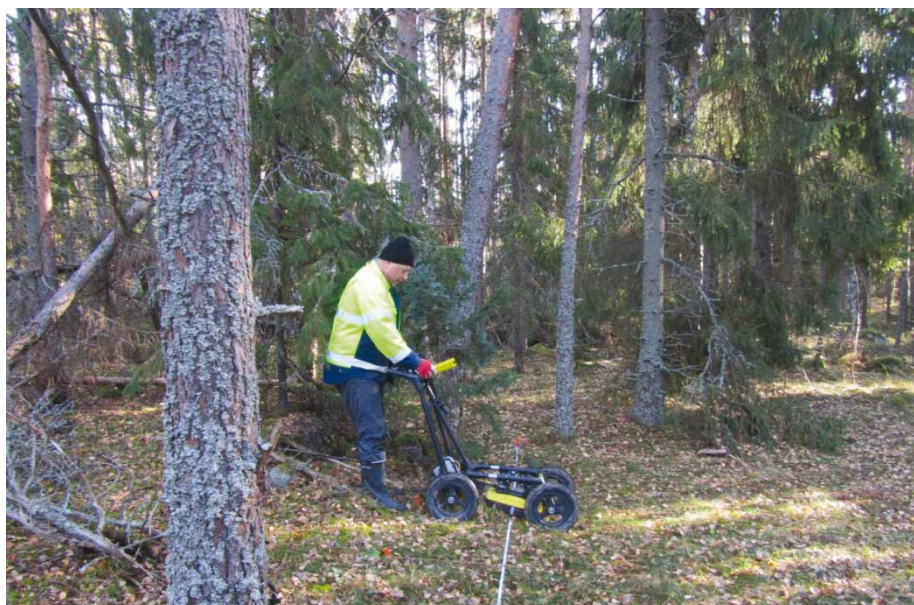
Figur 38. Lars Winroth manövrerar georadarn längs ett utstakat rutsystem söder om husgrunden. Foto: Bo Ulfhielm, Länsmuseet Gävleborg.

Georadarundersökningen genomfördes den 11 oktober 2011. Medverkade gjorde arkeologisk och byggnadsantikvarisk kompetens genom Bo Ulfhielm och Daniel Olsson från Länsmuseet Gävleborg samt tekniker Lars Winroth, Modern Arkeologi (för fullständig rapport se bilaga 4). Träd, vindfällor och stenig terräng gjorde det svårt att hitta ytor som var möjliga att kartera med georadar. Totalt karterades 3 stenröjda ytor om sammanlagt ca 100 kvadratmeter söder och väster om husgrunden. Själva husgrundens yta var tyvärr för ojämn och stenig för att kunna karteras.

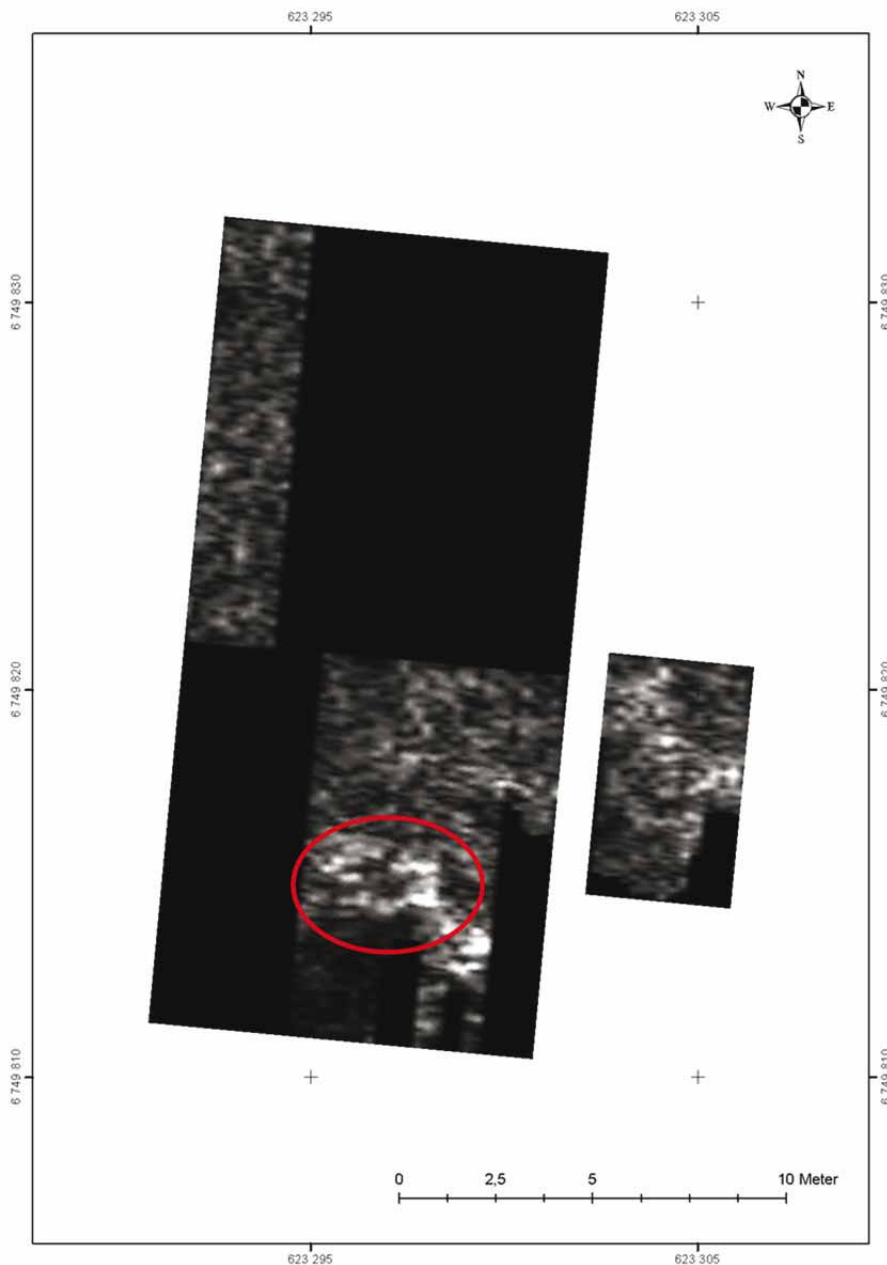
Figur 39. Georadarkarterat område, med en eventuell gravindikation inringad. (Efter Winroth 2011).

I georadarbilderna ser man en mängd anomalier, störningar i den naturliga lagerföljden, i den stenröjda ytan på södra sidan av undersökningsområdet. Anomalierna kan ses från ca 120 cm ner till ca 160 cm djup. Vissa av anomalierna mäter ca 2x1 meter i öst-västlig riktning och kan vara gravar. Vid tidigare gjorda undersökningar av senmedeltida begravningsplatser i Jära socken har man kunnat se likande anomalier vid georadarkartering (se vidare Winroth, bilaga 4).

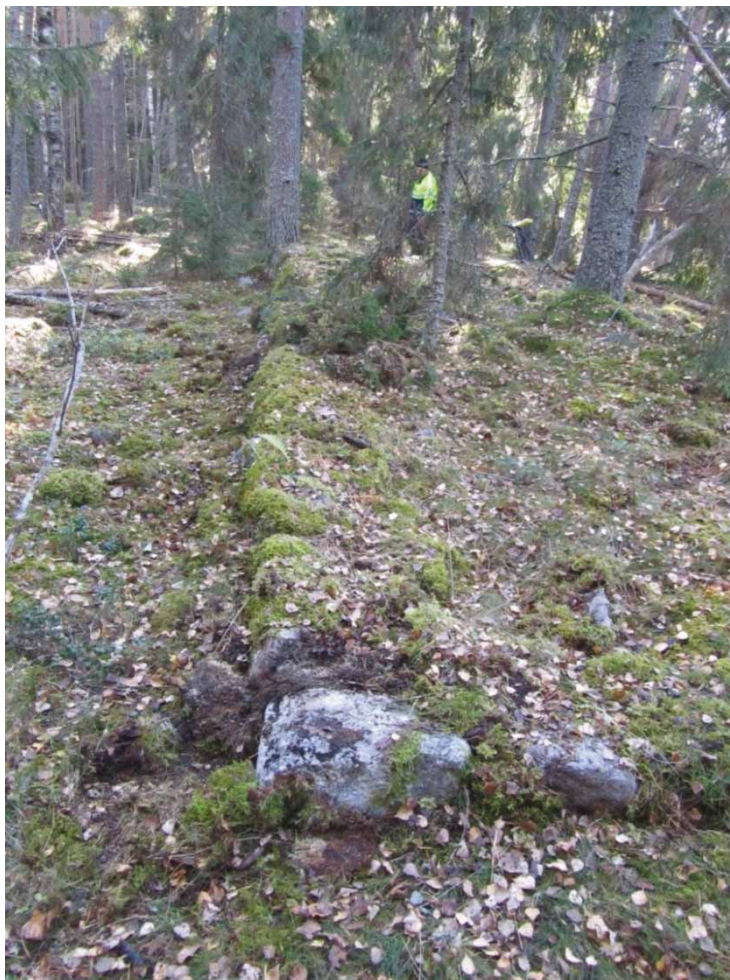
Figur 40. Husgrundens nordöstra hörn. I fogen mellan stenarna syns spår av murbruk. Bilden tagen från norr. Foto: Bo Ulfhielm, Länsmuseet Gävleborg.

3. Det är sannolikt att den stenrad som delvis omgärdar ytan är en del av en äldre bogårdsmur som hägnat in området, och att denna senare sammanfallit med en avgränsning av tomten kring villabyggnaden.

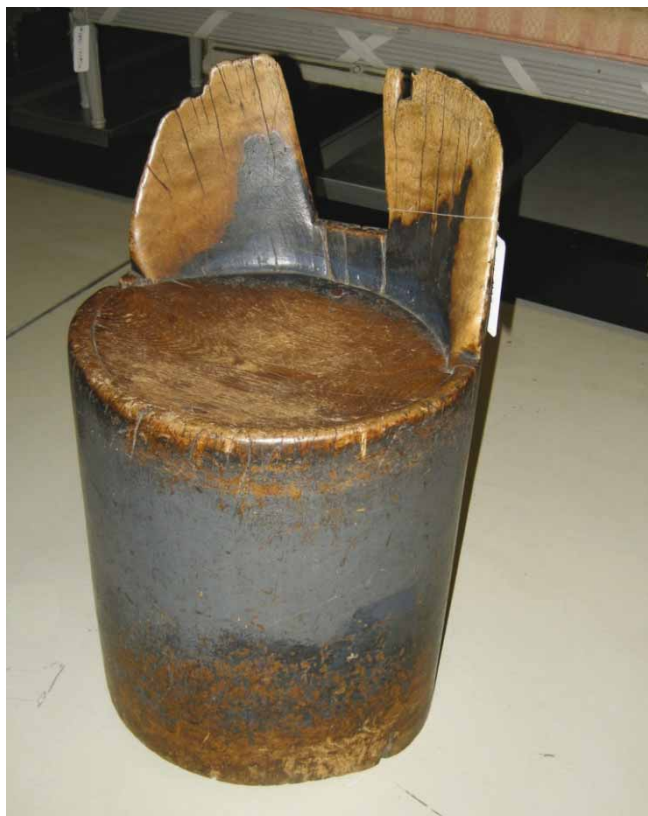
Figur 41. Kubbstolen i Läns museets samlingar skall enligt traditionen ha kapellet som proveniens. Foto: Daniel Olsson, Läns museet Gävleborg.

Hülphers nämner i sin reseberättelse att en stol från Kapellskår skall förvaras på Iggön. En stol från Iggön, med uppgiven proveniens från Kapellskår, överlämnades till Gävle museum på 1940-talet. Stolen är en s.k. kubbstol, tillverkad av en urholkad furustam. Stolen har vid något tillfälle varit bemålad i gråblå färg. I ryggstödet finns en skada som uppkommit där ett ursågat "handtag" varit placerat. Som typ är den inte ovanlig. På läns museet Gävleborg förvaras flera stycken. De förknippas med allmogekultur och dateras vanligen till historisk tid, även om enstaka kubbstolar har hänförs till medeltiden.

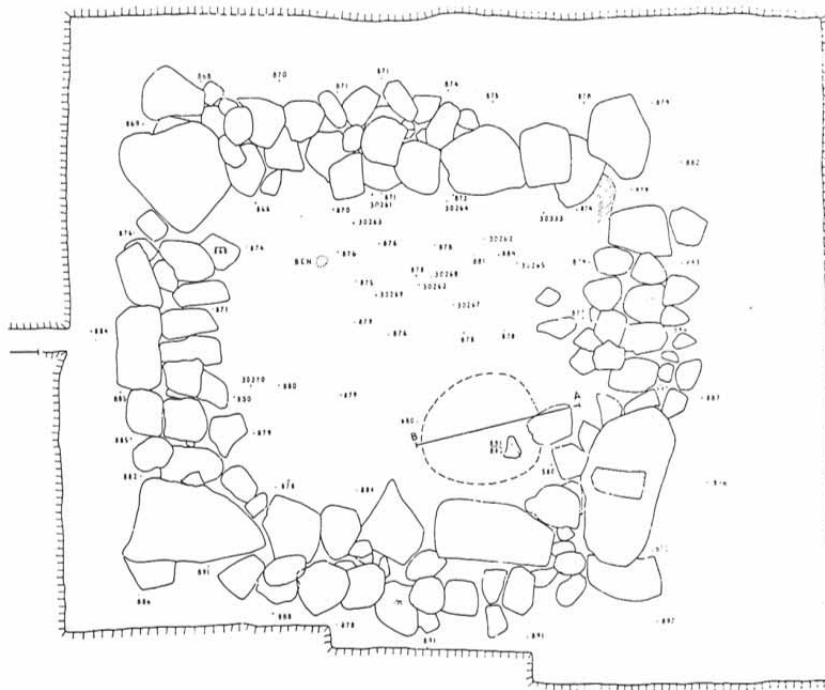
Figur 42. Den undersökta kapellgrunden på Drakön. (Efter Lundström 1981: bild 10)

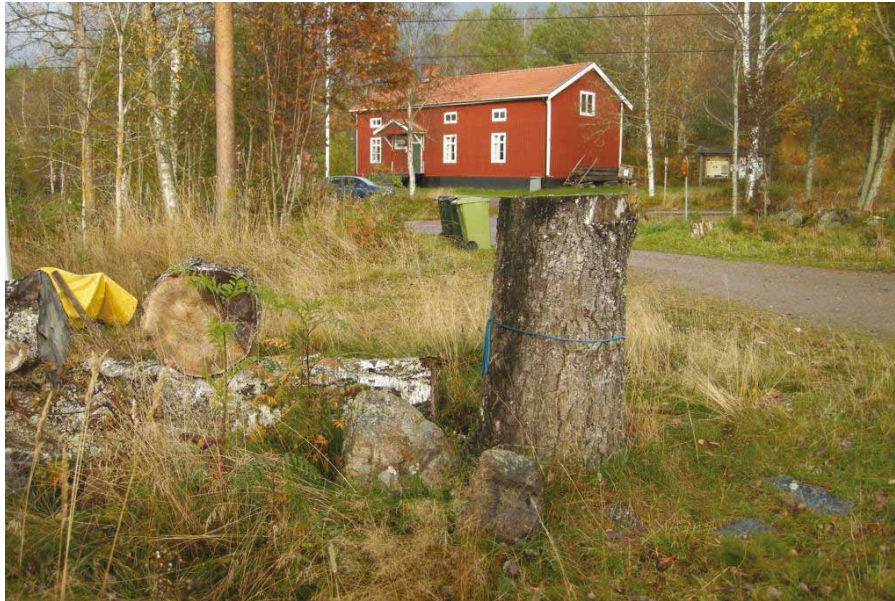
Figur 43. Den yngre kapellplatsen vid Arnön. Enligt den muntliga traditionen stod den stora björken, av vilken numer endast en stubbe återstår, på predikstolens plats i kapellet. I bakgrunden syns Arnögården. Foto från sydväst, Daniel Olsson, Länsmuseet Gävleborg 2012-10-09.

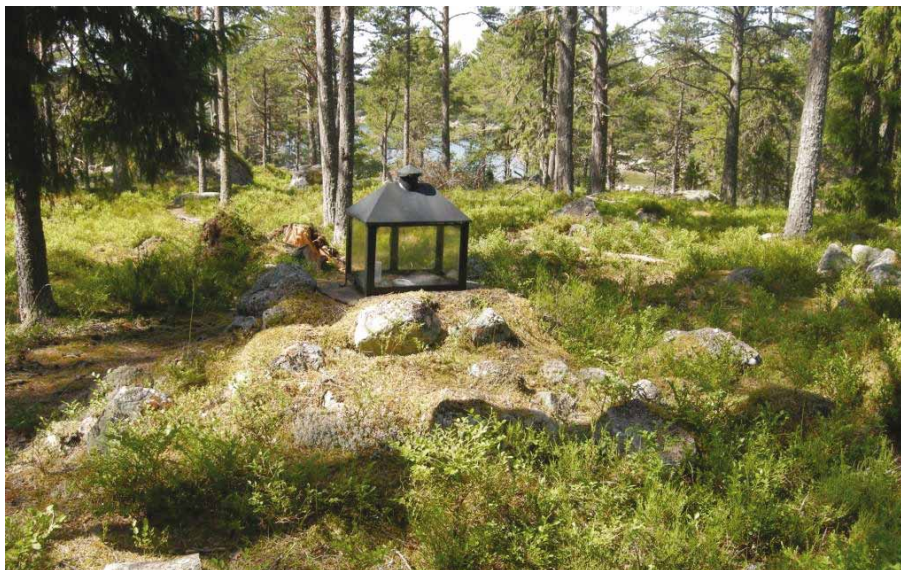
Figur 48. Den förmodade kapellgrunden på Gamla kyrkogården. På grunden står en ljuslykta skänkt av Gunnar och Annikki Selin när kyrkogården togs i bruk som minneslund. Foto: Daniel Olsson, Länsmuseum Gävleborg 2012-10-09.

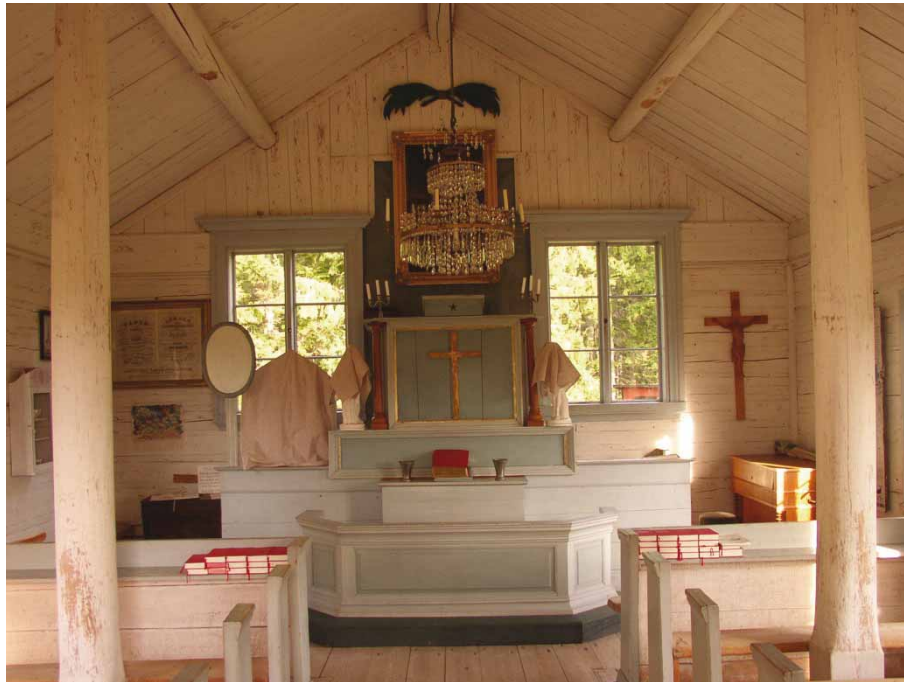
Figur 50. Kapellet från väster. Foto. Daniel Olsson, Läns museet Gävleborg 2005-09-22.

När man byggde kapellet hade man inte de bakre fönstren i koret. Dessutom tror Lennart att det har funnits en bänkrad till, men det blev för trångt i koret varför denna togs bort. I kapellets tak hänger en uppstoppad stör som fångades av en kvinna i börja av 1900-talet. Före denna hängde en kattfisk i taket, men den ramlade ned och gick sönder.

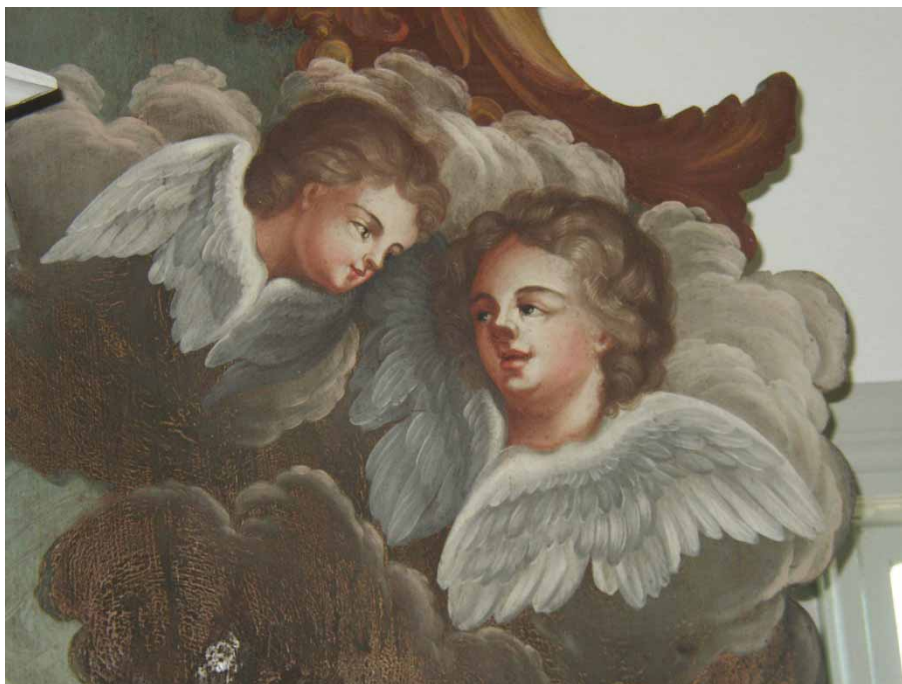
Figur 52. Detalj av altarpredikstolen i Kuggörarnas kapell. Foto: Daniel Olsson, Läns museet Gävleborg 2005.

Bålsö och Kuggörarnas kapell har storslagna inredningar utförda av de främsta stadsmålarna i Hudiksvall under 1700-talet, Paul Hallberg och Hans Fransson. Den äldre av dessa, Paul Hallberg, målade Kuggörarnas altarpredikstol i rokokostil förmodligen 1778. Till sin hjälp hade han sin lärgosse Jonas Åkerström, som sedan blev en av Sveriges mest uppburna klassicistiska konstnärer. Ett decennium senare målade Hallbergs efterträdare Bålsö kapell. Inte bara altarpredikstolen stofferades, alla väggar dekorerades med klassicistiska målningar. Inget av dessa kapell har förändras nämnvärt sedan dessa båda inredningar utfördes.

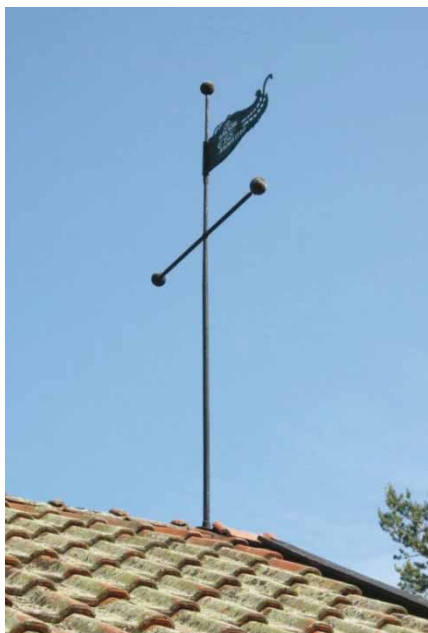
Figur 55. En av Bålsö kapells tre takspiror med vindflöjlar. Foto: Daniel Olsson, Länsmuseet Gävleborg, 2011-07-10.

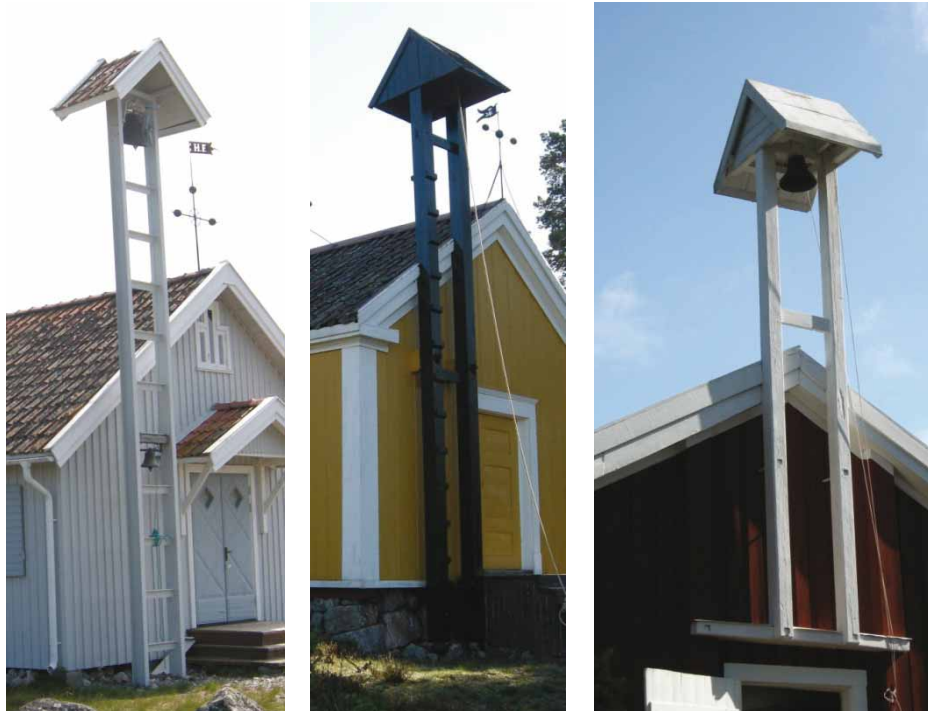
Figur 56-58. Klockstaplarna vid Olmens, Kråkö och Storjungfruns kapell. Foto: Daniel Olsson, Länsmuseet Gävleborg.

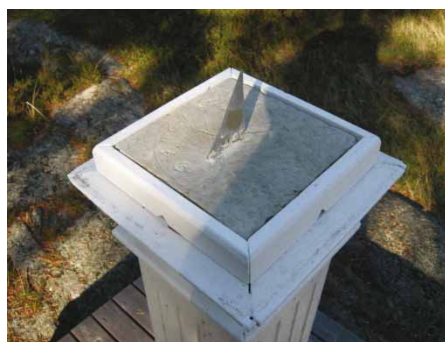
Figur 62. Detalj av Agö solur med årtal 1680.

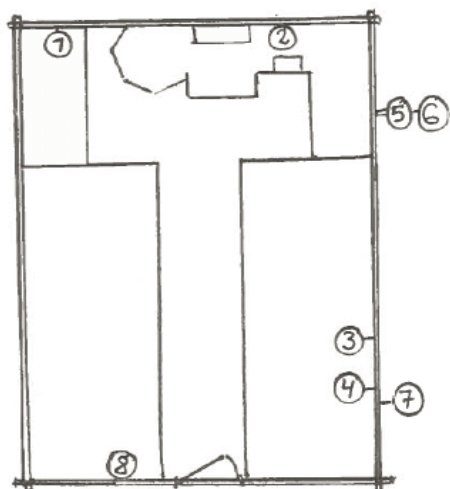
Prov	Vägg/byggnadsdel	Stock	Kommentar
1	C	2	Vid korbänk mot norr (stock C1 utbytt)
2	C	3	Bark, vid läsarbänk, under bänk
3	D	2	Vid bänk nr 5, under bänk
4	D	3	Bark, vid bänk nr 6, under bänk
5	D	6	Öster om fönster
6	D	7	Öster om fönster
7	D	7	Väster om fönster
8	Takås		Mot norr, intill vägg B
9	B	12	Vid västra gaveln

Borrprovernas ungefärliga placeringar har även inritats på planskiss över kapellet:

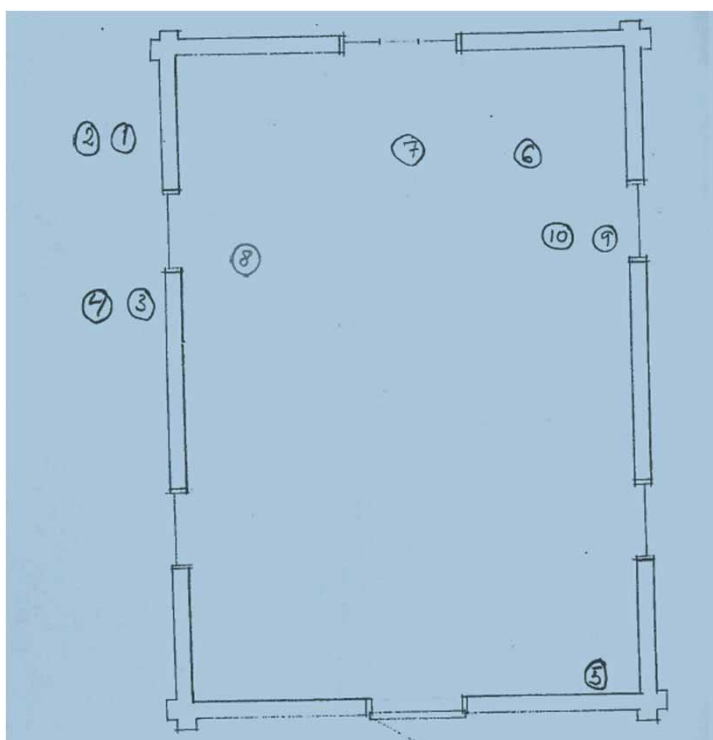
Prov	Vägg/byggnadsdel	Stock	Kommentar
1	B	10	Bark
2	B	8	Mer mogen stock, har troligtvis vuxit tätare
3	B	6	
4	B	3	Frovuxen, stor andel splintved
5	A	1	
6	Takås 1 från vägg D		Bastad stock
7	Takås 2 från vägg D		Bastad stock, ryggåsstock
8	Fotbräda 2 från koret, norra sidan		Basten synlig
9	Golvklova 1 från vägg D		Saltangrepp
10	Golvklova 2 från vägg D		Saltangrepp

Borrprovernas ungefärliga placeringar har även inritats på planritning över kapellet:

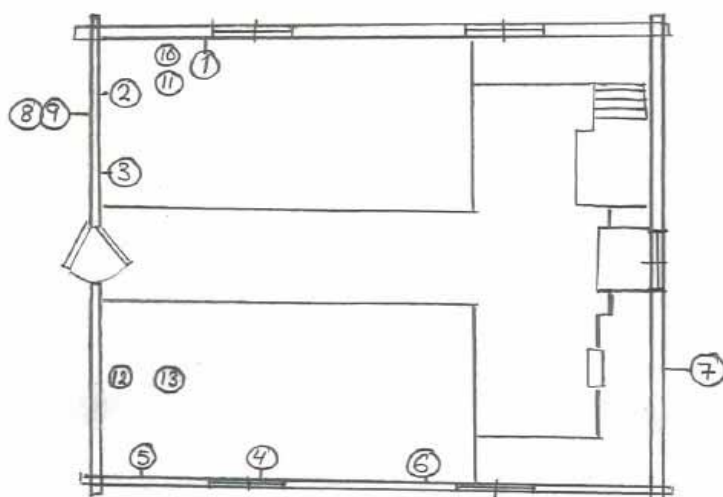
Prov	Vägg/byggnadsdel	Stock	Kommentar
1	B	4	Savbark, stock med draperimålning
2	A	2	
3	A	4	Savbark, stock med draperimålning
4	D	2	
5	D	3	Stock med draperimålning
6	D	4	Savbark, stock med draperimålning
7	C	7	Utsida
8	A	9	Utsida
9	A	6	Utsida, stock märkt "1759"
10	Golv	1	Golvklova 1 närmast vägg B
11	Golv	2	Golvklova 2 från vägg B
12	Kyrkbänkssits		Sittbräda 1 närmast vägg A, södra sidan
13	Kyrkbänkssits		Sittbräda 2 från vägg A, södra sidan

Borrprovernas ungefärliga placeringar har även inritats på en skiss över kapellet:

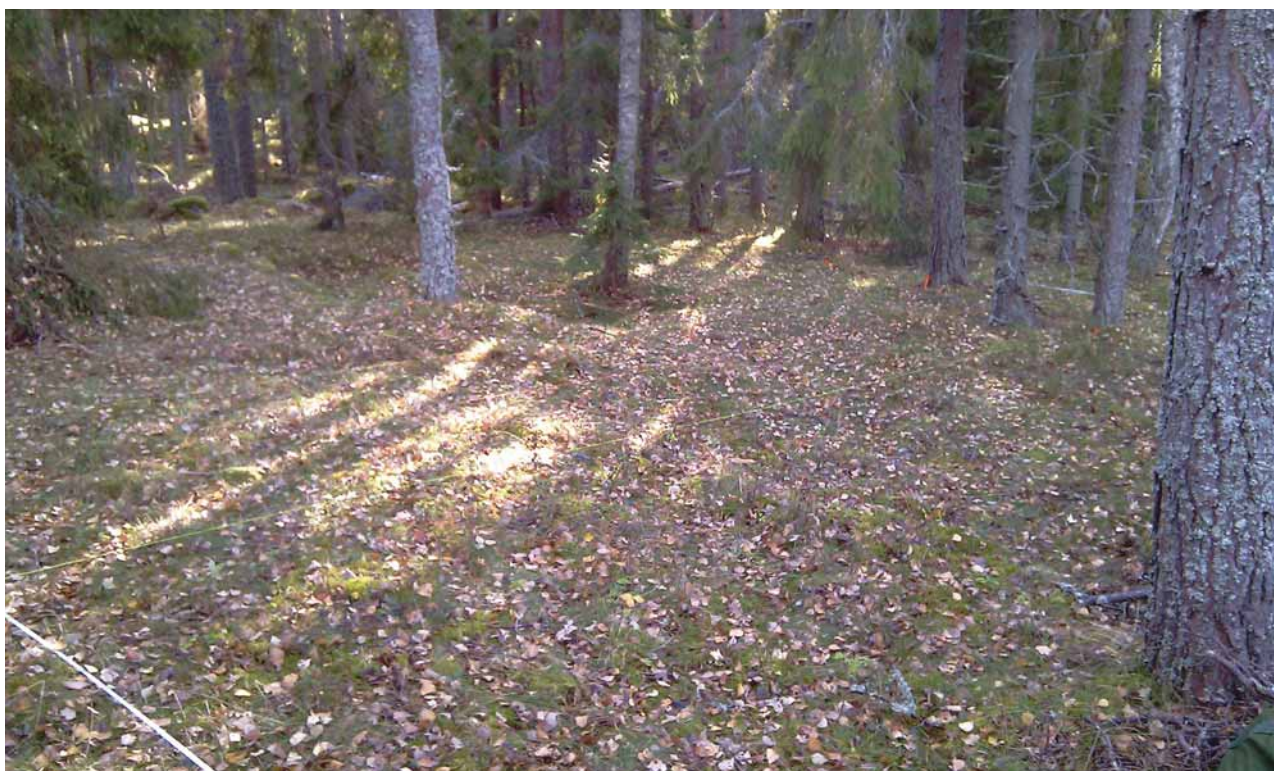
Bild 1 – Del av undersökningsområdet – En stenröjd yta där gravliknande anomalier hittades med georadar

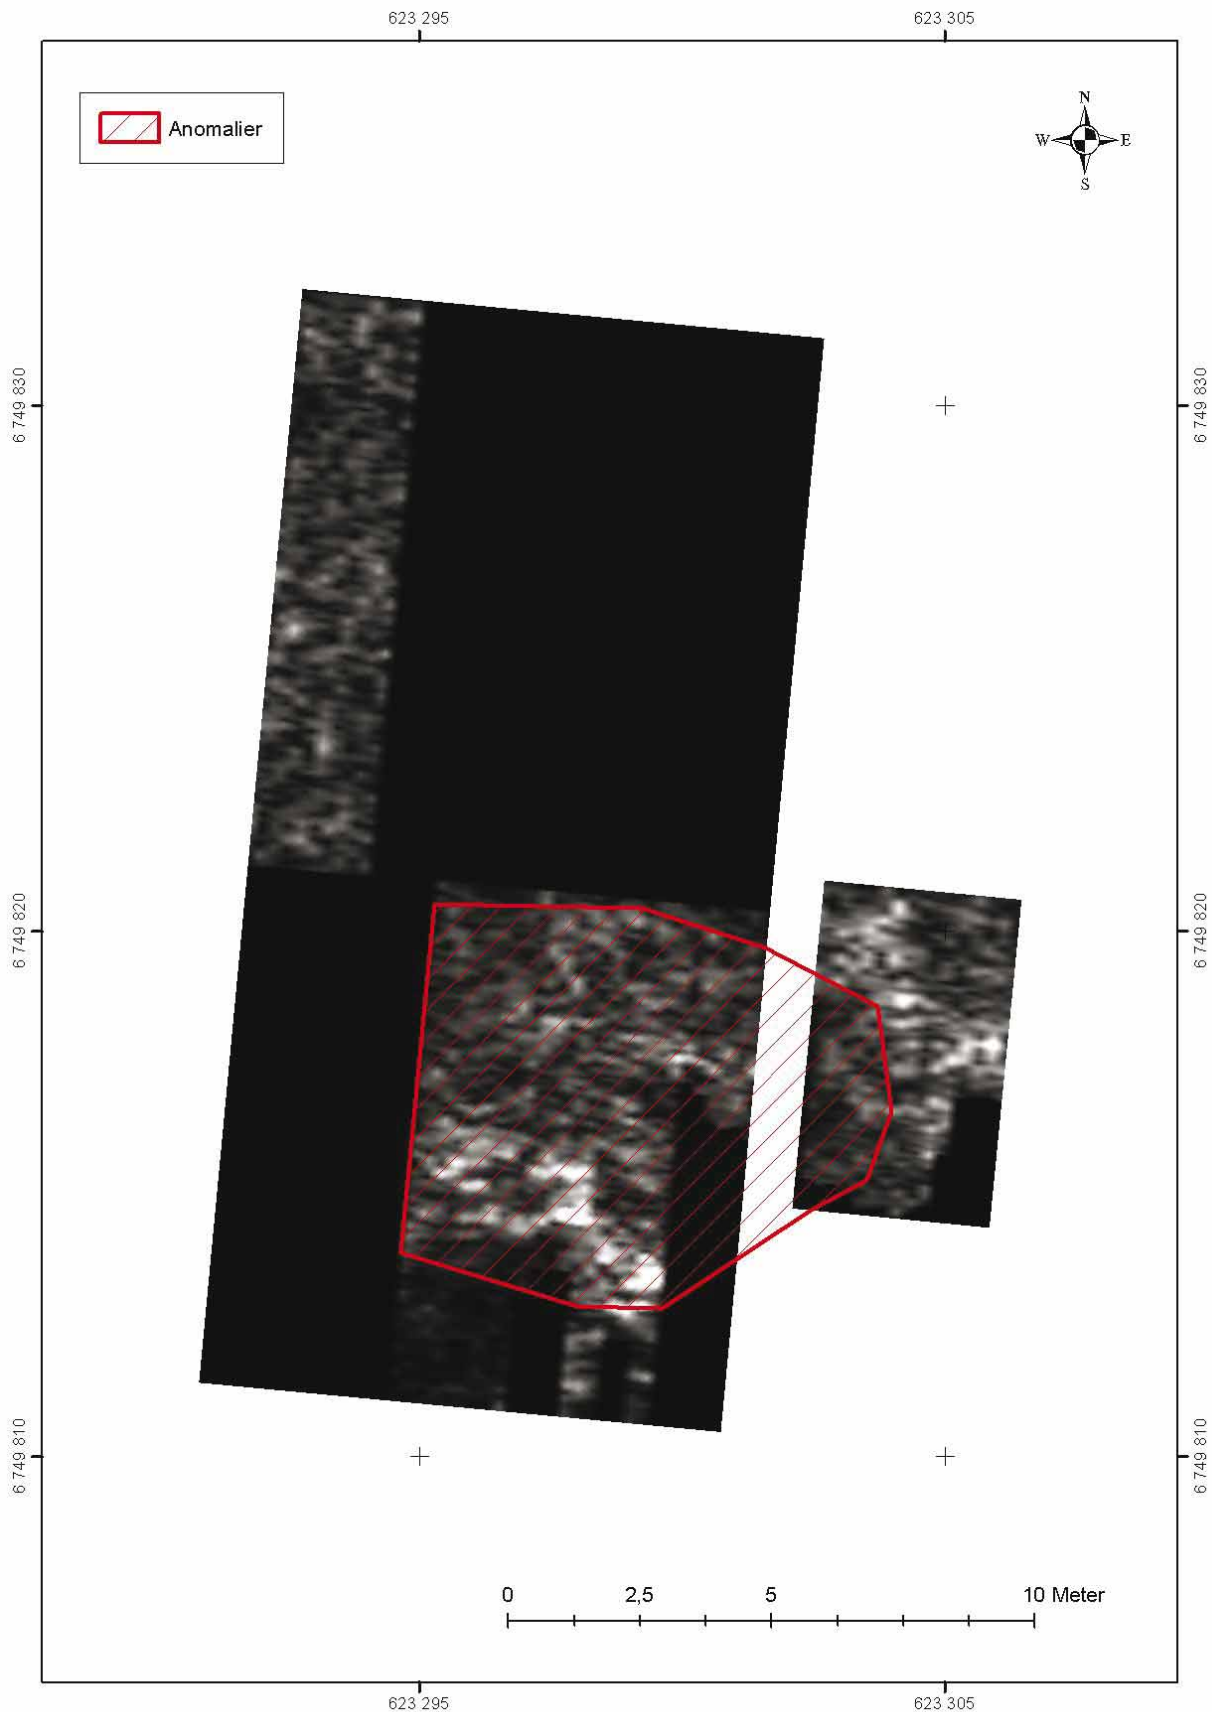
Bild 2 – Georadaryta med anomaliområdet markerat. Bild från 120 cm djup

I georadarbilderna ser man en mängd anomalier i den stenröjda ytan på södra sidan av undersökningsområdet, se bild 2. Anomalierna kan ses från ca 120 cm ner till ca 160 cm djup. Vissa anomalier mäter ca 2x1 meter i öst-västlig riktning och kan vara gravar. Vid tidigare gjorda undersökningar av senmedeltida begravningsplatser i Jära socken strax utanför Jönköping (Miliseum 2011:1) och semedeltida avrättningsplats i Hamneda, Småland (Kulturparken Småland 2011:11) har vi kunnat se likande anomalier vid georadarkartering.

Georadar	Sensor&Software NogginPlus 500 MHz med SmartCart
Profilavstånd	25 cm
Mätavstånd i profil	5 cm
Signalhastighet i snitt	9,5 cm / ns
Mjukvara	Sensors&Software EKKO Mapper 4
Inmätning och utsättning	Sokkia RTK GPS med noggrannhet på cm-nivå Geopad mjukvara i TDS Nomad handdator
Projektion och höjdsystem	SWEREF99TM, RH2000
Personal i fält	Lars Winroth, Modern Arkeologi
Rapportering	Lars Winroth
