Hallingebergs kyrkogård –
Kulturhistorisk inventering av kyrkogårdar/
begravningsplatser i Linköpings stift 2004

**Hallingeberg-Blackstad
församling
Linköpings stift
Kalmar län**

HALLINGEBERGS KYRKA

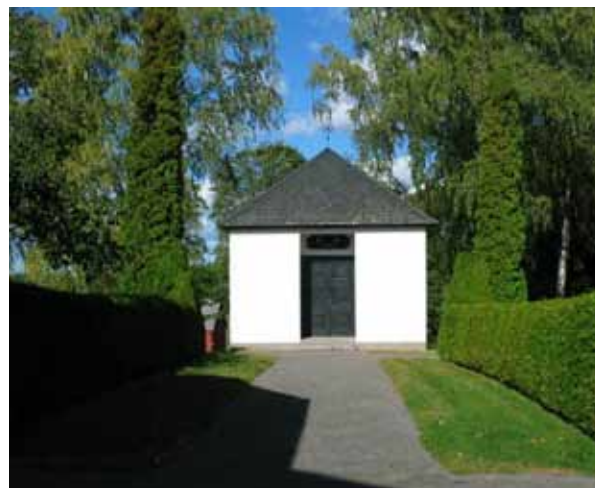
Gravkapellet (KI Hallingeberg 0021)

Gravkapellet byggdes 1936, och är ritat av Johan Erik Fant. Kapellet är utformat i klassicistisk stil och är en modern tappning av kyrkans formspråk. Väggarna är vita, slätputsade och taket är valmat och täckt med skiffer. Ingångspartiet är tillbakadraget med korslagda svärd över spegeldörrarna. Byggnaden har två runda fönster på östra och västra sidan. Kapellet ligger i slutet av en nord-sydlig axel på kyrkogårdens östra del. Axeln är i dag markerad med tujor i den södra änden och en klippt tujahäck i norr närmast kapellet som avslutas i en förhöjning. Entrén flankeras av två stora cypresser. Fants formgivning inbegriper kapellet, kyrkogårdens gångar och planteringar. Bara kapellet verkar ha utförts helt efter planerna. Mellan kapellet och sakristian öppnar sig en plats med ett större träd. Gångarna på norra sidan är kantade av klippta träd, liksom södra sidan. Idag är gravkapellet inte i bruk. Johan Erik Fant är en välrenommerad arkitekt som i början av sin karriär arbetade tillsammans med riksantikvarien Sigurd Curman. Han har ritat byggnader och trädgårdsanläggningar, renoverat slott och herrgårdar samt utfört ett åttiotal kyrkorestaureringar. Gravkapell byggs i Sverige under 1900-talet som ett resultat av en ny syn på begravningsakten. Begravning är inte längre del av högmässan och sker i stillhet, ofta endast i närvaro av de närmast sörjande.

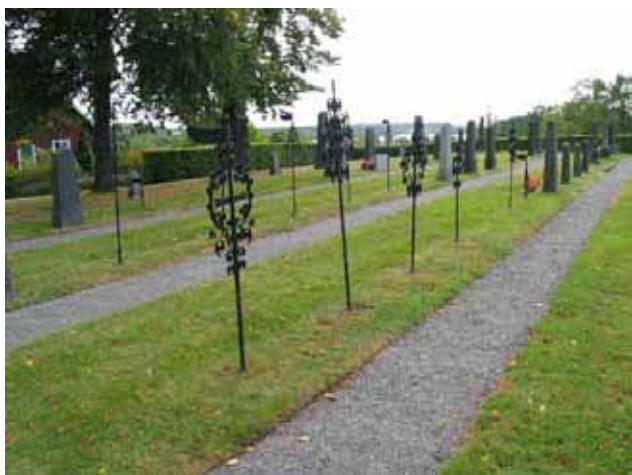
Smidesvårdar i kvarter. (KI Hallingeberg 0008)

De mest iögonfallande gravvårdarna på Hallingeberg kyrkogård är de smidda järnkorsen som rests över bruksarbetarna på Ankarsrums bruk. Kyrkogårdens äldsta gravvård är ett av dessa kors. Det är rest över hammarsmeden And P Bruce född 1794. Korsen är trekantiga som en symbol på guds treenighet. Gravvårdarna gick i arv från far till son. De äldre korsen har en graverad namnskylt medan de yngre har en emaljplatta tillverkad på emaljverket som inrättades på Ankarsrums bruk. På kyrkogården finns ca 25 smidda gravkors. Det finns också exempel på gjutjärnsvårdar i form av kors och en urna. Samtliga smides- och gjutjärnsvårdar bör införas på församlingens inventarieförteckning.

När det gäller gravvårdar är de mest iögonfallande de smidda järnkorsen i kvarter A. De berättar historien om bygdens järnbrukstradition. Till denna tradition ansluter sig också de gjutjärnsvårdar som finns på kyrkogården i form av kors och en urna. Något enstaka träkors finns på allmänna linjens område. De vittnar om ett gravskick som går mycket långt tillbaka i tiden och bör underhållas och vårdas.

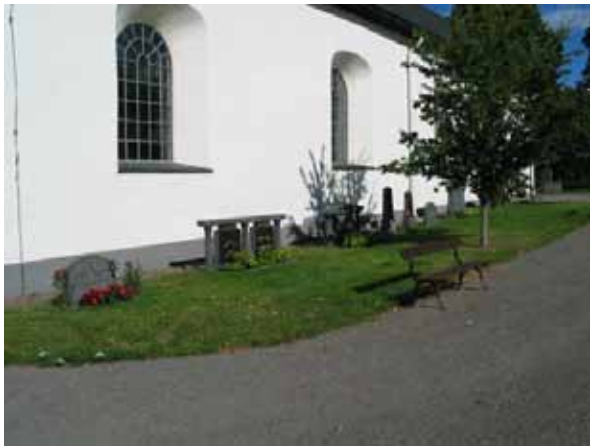
Kvarter D (KI Hallingeberg 0077)

Kvarteret omfattar gravplats 1-19 längs kyrkans södra fasad. Kvarteret ligger väl synligt för alla kyrkobesökare. Gravarna är stora och påkostade och daterade från 1920-talet och den efterföljande tiden med funktionalistiskt stilideal. Om man jämför gravarna här med dem i kvarter A får man en god bild av hur tidernas ideal för formgivningen av gravplatserna ändrades i början av 1900-talet.

De stora grusgravarna är borttagna. Stenramarna har varit en del av arrangemanget på dessa gravplatser. Det värde som finns idag ligger i historien omkring de personer som gravlagts i kvarteret.

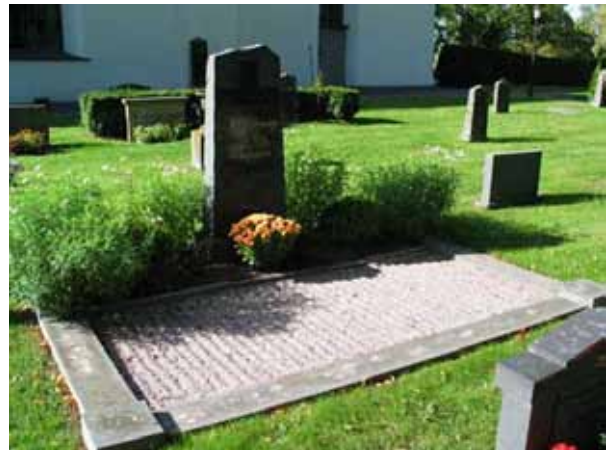
Grusgrav med stenram i kvarter E.
(KI Hallingeberg 0115)

Kvarteret omfattar gravplats 1-200 på kyrkans östra sida. Här finns någon enstaka grusgrav där man kan se hur gravplatserna tidigare har varit utformade. Området är gräsbevuxet utan gångar. Detta område har störst åldersmässig spridning på gravstenarna. Det visar sig i att också stilen är mycket blandad, stora, små, olika material och färger. Kyrkogårdens äldsta gravvård av sten är rest här, E199, år 1832 över Hallberg, som var kantor i församlingen, med hustru.

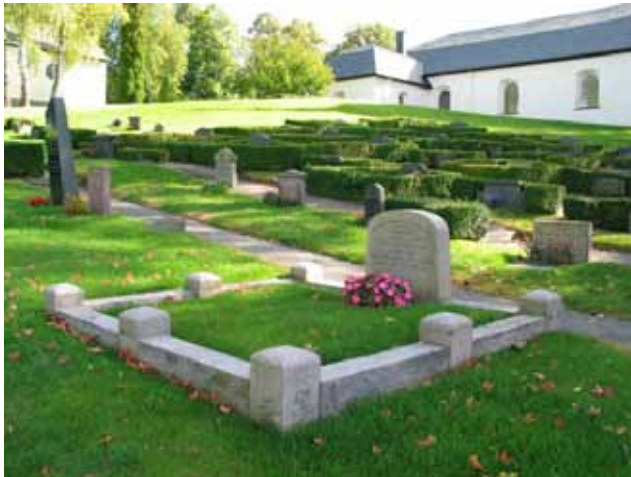
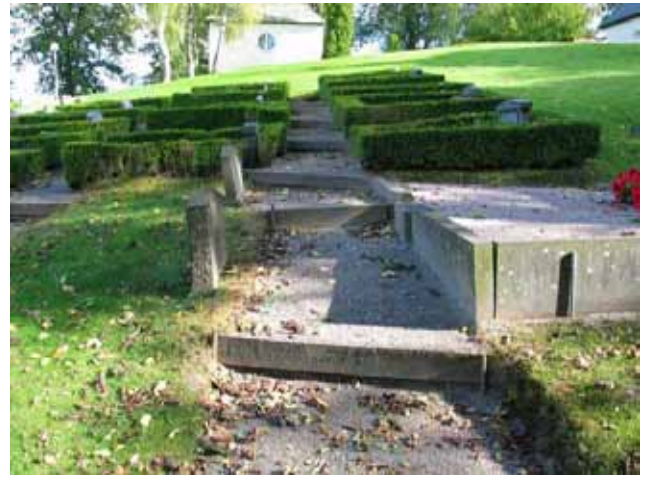
Kvarteret omfattar gravplats 1-130, nr 107-130 är inte i bruk. Kvarter F ligger vackert i slänten på kyrkans norra sida. Detta är det enda kvarteret med gångar mellan raderna. Här finns grusgravar och buxbomshäckar. Den geometriska formen på gravplatserna förtydligas

med hjälp av häckarna. Den strikta formen bryts sedan mot backens fria fall i ett vackert samspel. Gravstenarna är genomgående låga och enhetliga med undantag av rad 1 och 2 som är mindre enhetliga. Gravarna är från 1900-1960-talet.

Detta kvarter har bevarat hela gravplatsarrangemangen. Upplevelsen och förståelsen förstärks av gravarna ligger i ett sammanhängande område. När de andra kvarteren efterhand förändras är det av stort värde att på ett ställe kunna se hur denna typ av gravplatser varit utformade. Alla gravar i rad 3-6 bör därför vårdas och bevaras. En särskilt intressant grav i området är i rad 1 grav F1, tidigare kontraktsprosten O W Redelius.

Kvarter F från nordväst. (KI Hallingeber 0047)

Kvarter F från väster. (KI Hallingeberg 0049)

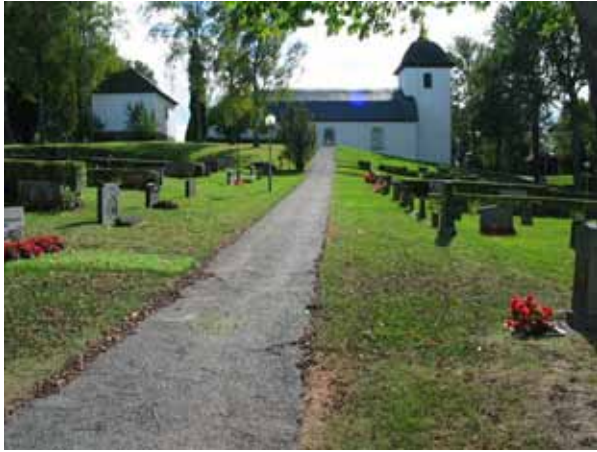
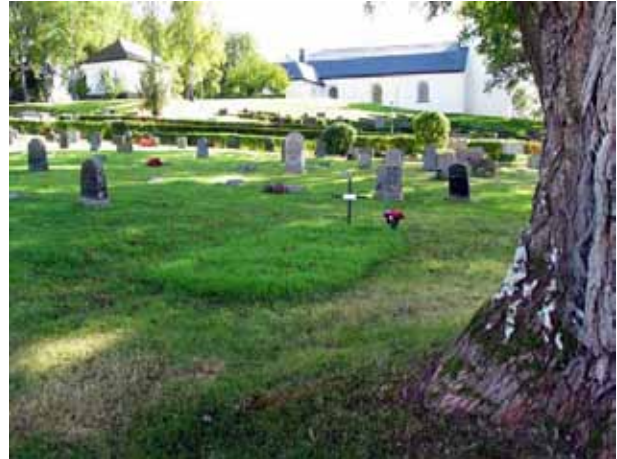
Kvarteret omfattar gravplats G1-299 och H1-290, norra delen av kyrkogården. Denna del avspeglar den modernistiska kyrkogården med enhetliga gravstenar, rygghäckar och gräsmattor. Gångsystemet avdelar kvarteren från varandra. Ett gravssystem som representerar likhet, men också att man tidigare inte hade råd att köpa en grav. Gravarna ligger på rad år för år. Gravstenarna har blivit större efterhand. Omkring 1950-talet kan man se en tydlig förändring i gravstenarna som återspeglar tidens samhällsförändringar.

Det kulturhistoriska värdet ligger i linjegravarnas kontinuerliga brukande som visar på den historiska utvecklingen. Idén att begrava församlingsborna i rad visar på en tanke på likhet inför det förgängliga och betonar uppståndelsen istället för jordelivet. I detta finns också ett socialhistoriskt värde när linjegravsområdets fria gravplatser i norra delen av kyrkogården ställs mot köpegravarnas påkostade gravvårdar och centrala placering på kyrkogården.

Gång i nord-sydlig riktning mellan kvarter H till höger och G till vänster. (KI Hallingeberg 0039)

Kvarter G från nordväst med linjegravvårdar i förgrunden. (KI Hallingeberg 0041)
