SILJANSNÄS KYRKA

Hallen 16:1; Siljansnäs församling; Leksands kommun; Dalarnas län

BESKRIVNING OCH HISTORIK

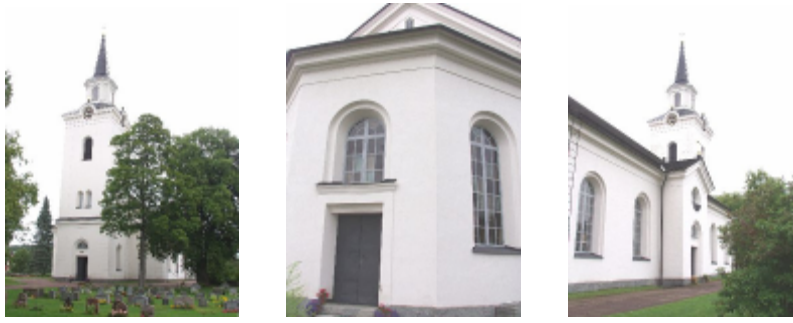
Byggnaden är uppförd av gråsten med inslag av tegel och putsad. Den utgörs av en hallkyrka med ett treskeppigt rektangulärt långhus, med polygonal utbyggnad i öster som inrymmer sakristian. Långhusets skepp delas av träpelare som bär flacka tak i sidoskeppen och ett förhöjt tredingstak i midskeppet. Tornet i väster är kvadratisk och smalare än långhuset. Vapenhuset är förlagt till det kvadratiske tornet med ingång från väst. Långhuset har i långväggarnas mitt, i norr och söder, ingångar med utskjutande portaler i form av risaliter. Sakristian har en yttre dörr i sin östra vägg. I samband med installationen av värmepanna under sakristian uppfördes en källarnedgång med utskjutande trapphus mot sakristians norra vägg.

Kyrkobyggnaden är förhållandevis ung och har därför genomgått få förändringar sedan uppförandet. Utvändigt har den förblivit oförändrad med undantag av källartrappan norr om sakristian. Det var framför allt 1927 och 1960 som förändringar infördes i kyrkorummet. I synnerhet ändrades färgsättningen, värmeinstallationer infördes, bänkar avlägsnades och golven fick delvis stensättning. I anslutning till den senaste upprustningen mellan 2001-2004 har kyrkorummets och inredningens färgsättning återställts. Samtidigt har utrymmet under läktaren samt vapenhuset omvandlats och tillförts nya inredningslösningar.

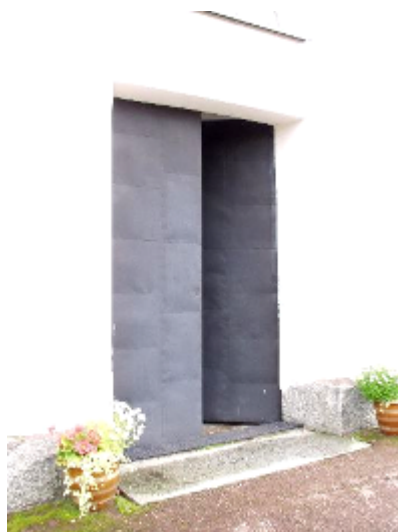
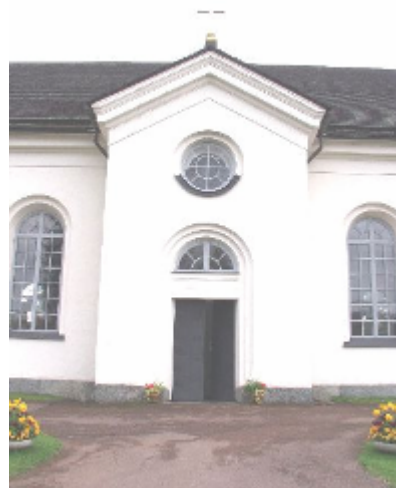
Tornet har kvadratisk plan, fasaderna avdelas på höjden av en gördelgesims med kraftigt profilerat listverk med plåttäckning. Tornets gesims ligger i höjd med långhusets takfot med vilken den förenas. Upp till gesimsen har tornkroppen hörnkedjor med ristade fogar. I den övre delen är hörnkedjorna släta.

Tornets port i väster har samma utformning som långhusets sidoingångar. Fältet mellan dörren och överljusfönstret har en infälld sten som bär året 1870. Vapenhusets fönsteröppningar, i norr och söder, har samma utformning som långhusets öppningar men är något mindre. Tornkammaren har i norr, söder och väster små rundbågiga öppningar uppställda i par. De är försedda med gråmålade fönsterramar av trä med rutig spröjsindelning. Klockkammaren har, i alla väderstreck, rundbågiga ljudöppningar försedda med träluckor. De har ungefär samma dimensioner som vapenhusets fönsteröppningar.

Tornhuven är utformad som tälttak med lunettfönster som bryter genom takfoten. Lunettfönstren som kröns av ett förgyllt klot har infällda urtavlor. Takfoten har konsoler som bär en kraftigt profilerad list. Tornhuven kröns av en rikt utsmyckad och inglasad lanternin med kvadratisk plan som bär en hög spira. Lanterninens kammare har dubbla pilastrar i hörn, profilerad fotlist samt rundbågiga spröjsade fönster. Spiran, som kröns av ett förgyllt kors på klot, är åttkantig och har nygotisk karaktär. Huv och spira täcks av svartmålad plåt, vilket är det ursprungliga utförandet. Tornuret med sina fyra urtavlor är samtida med kyrkan och tillverkat av Pellas Erik Persson & Söner i Mora. Urtavlorna har endast en, förgylld, visare.

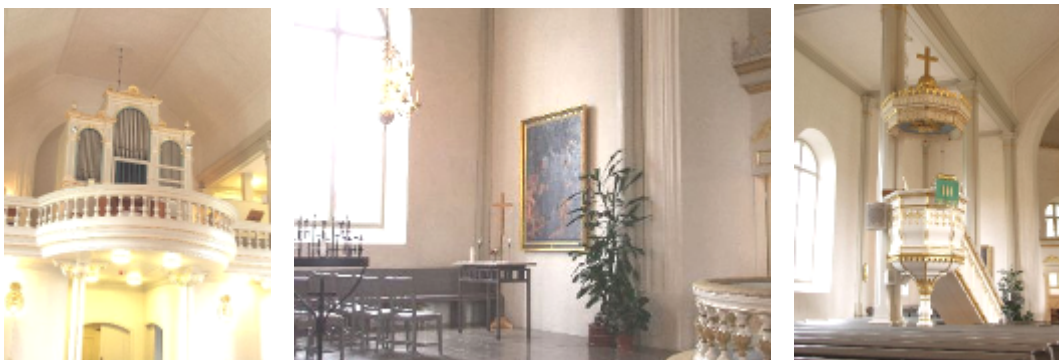
Kyrkorummet har sex ljuskronor av mässing, samtliga med 16 armar. De är samtida med kyrkan, två är donationer av Limå bruk och övriga är inköpta med insamlade medel. Fyra är placerade över mittgången och övriga över korsidorna.

Orgelläktaren i väster har ett framskjutande mittparti i halvcirkel och raka flyglar. Den bärs delvis av sidoskeppens pelare samt av fristående pelare i mittdelen och nås från vapenhuset. Pelarna har förstärkningar med utsmyckade konsoler. Läktarens barriär har en rikt profilerad underliggare och hela läktaren är vitmålad med förgyllda lister. Den är samtida med

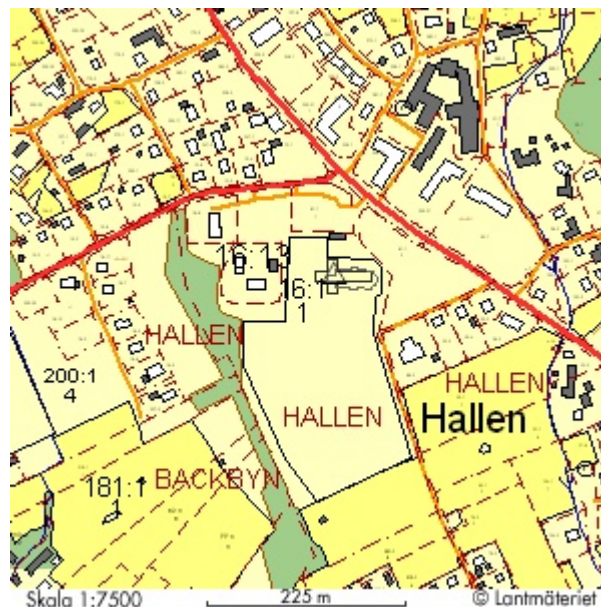
Situationsplan

Kyrkogården utsträcker sig till en mindre del norr och väster om kyrkan och till sin största del söder om denna. Den äldsta delen kring kyrkan är samtida med byggnaden. Utvidgningen har skett mot söder, på mark som sluttar mot viken. Sydväst om kyrkan står ett bårhus, en vitputsad byggnad under tälttak. Norr om kyrkan i anslutning till parkeringen ligger en avlång och vitputsad ekonomibygnad.
