2 Karaktärisering av kyrkoanläggningen

2.1 Kyrkomiljön

2.2 Kyrkan

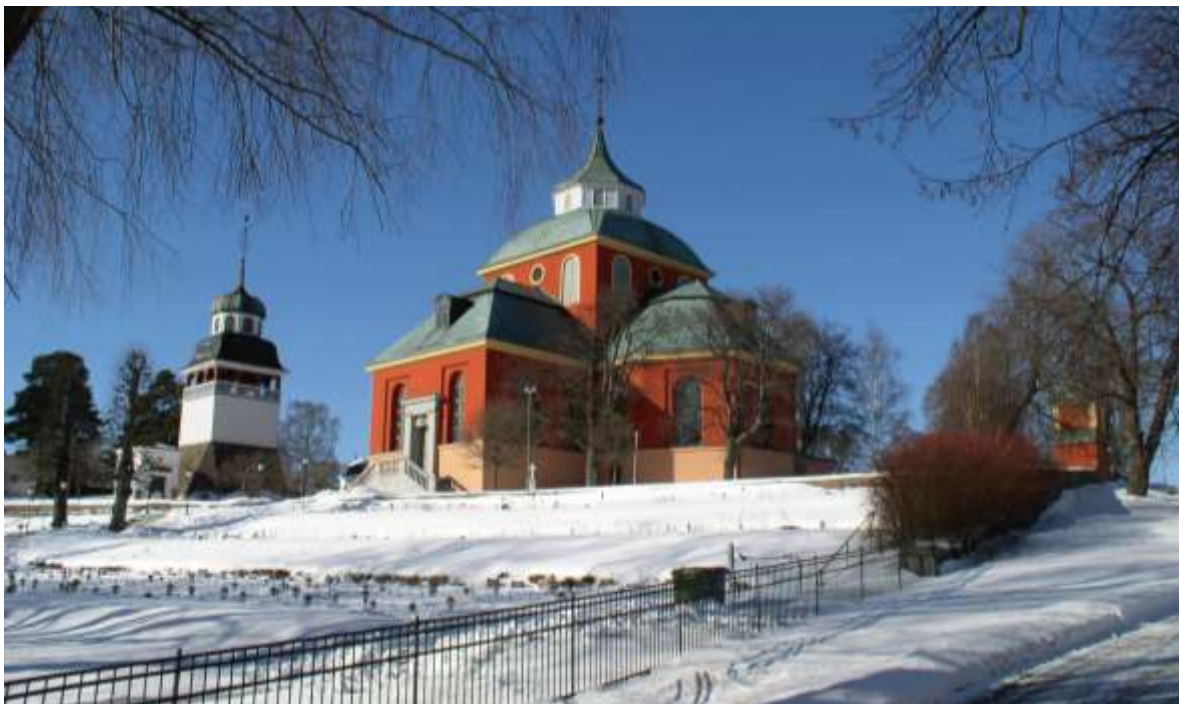
Ulrika Eleonora kyrka från sydost. Foto: Niss Maria Legars, Länsmuseet Gävleborg, 2003-03-04.

Stenkyrkan i barock har en korsformig plan med tresidigt avslutat korparti i öster. Över korsmitten reser sig ett torn, klätt med kopparplåt. Tornet kröns av en tornhuv med spira. Kyrkan står på en kraftig sockel och entréerna är tydligt markerade med murade omfattningar av pilastrar med överstycken. Under 1700-talet förstörades fönstren till nuvarande utseende med spröjsade och rundbågiga fönsteröppningar. År 1883 tillbyggdes de norra korsarmsvinklarna med ett ångpannehus som vid renoveringen 1971-72 inreddes till bl.a. brudkammare. Exteriört är kyrkan till sin form välbevarad från byggnadstiden även om tornöverbyggnaden, fönsteröppningarna och ångpannehuset har tillkommit. Kyrkans nuvarande ytskikt härrör från en renovering 1994. Kyrkan putsades då om med kalkcementbruk och avfärgades med silikatfärg.

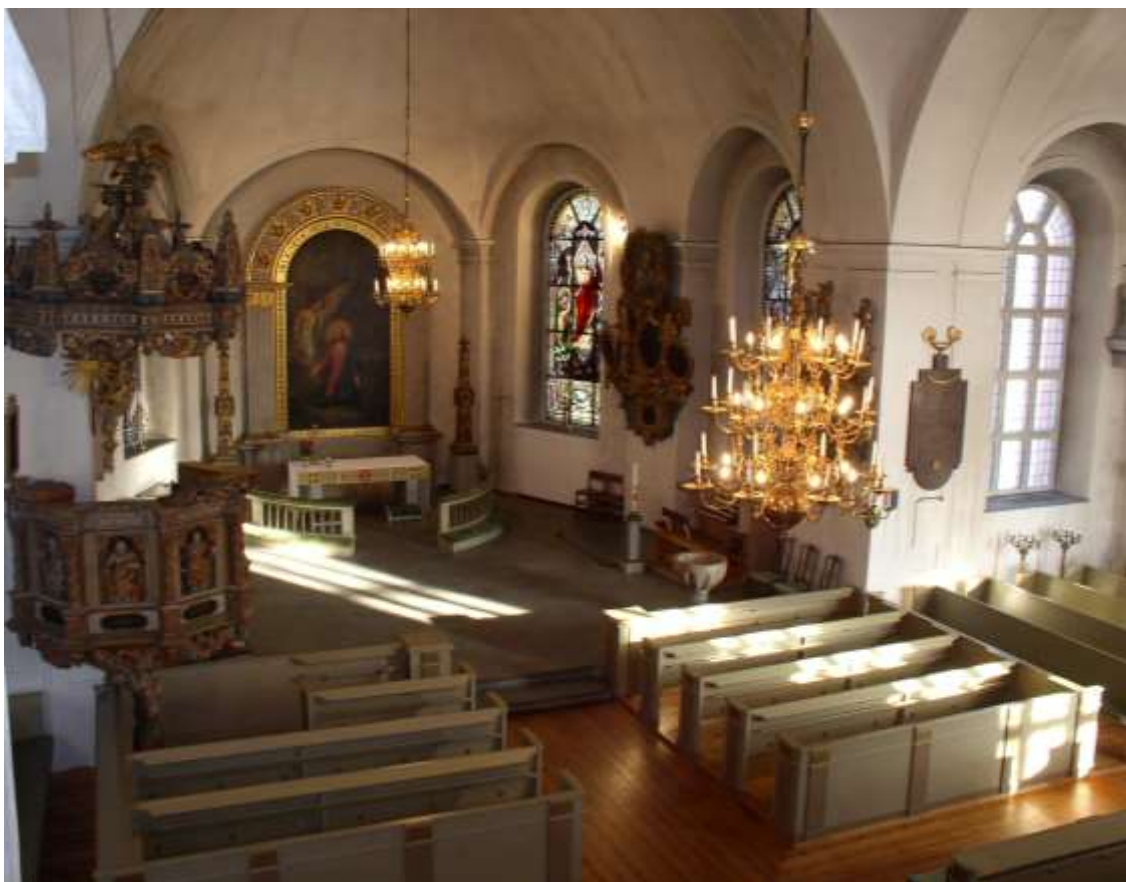
Det stora och ljusa kyrkorummet har vitmålade väggar och tak, liksom korsarmarnas tunnvalv och högaltarets hjälmvalv. Under en renovering under 1970-talet eftersträvade man att återgå till 1700-talets färgsättning efter tidigare ommålningar. Bänkinredningen tillkom efter en större renovering 1939-40, under ledning av Knut Nordensköld. Under samma renovering inlades fönsterbänkarna av planhyvlad svartgrå kalksten. Trägolvet som tidigare varit belagt med en linoleummatta och heltäckningsmatta, frilades under en senare renovering, varpå det oljats. Korgolvet är belagt med kalksten efter renoveringen 1971-72 och korfönstren pryds av glasmålningar från 1890-talet. Den monumental altartavla är signerad av Fredrik Westin 1825 och det förgyllda ramverket är utfört av CG Blom-Carlsson samma år. Altararrangemanget omgestaltades senast vid restaureringen 1971-72. Då inköptes det fristående altaret av sten och altarringen öppnades på mitten. Vid vardera sidan om altaret står 1700-talspyramiderna på de stenpedestader som tidigare användes för två kandelabrar. Dopfunten av kalksten införskaffades 1902. Koret, men även kyrkans övriga väggar pryds av flera epitafier och minnestavlor från 16- och 1700-talen. De har uppsatts till minne av stadens familjer.

Ulrika Eleonora kyrka, kyrkorummet från väster. Foto: Niss Maria Legars. Länsmuseet Gävleborg, 2004.

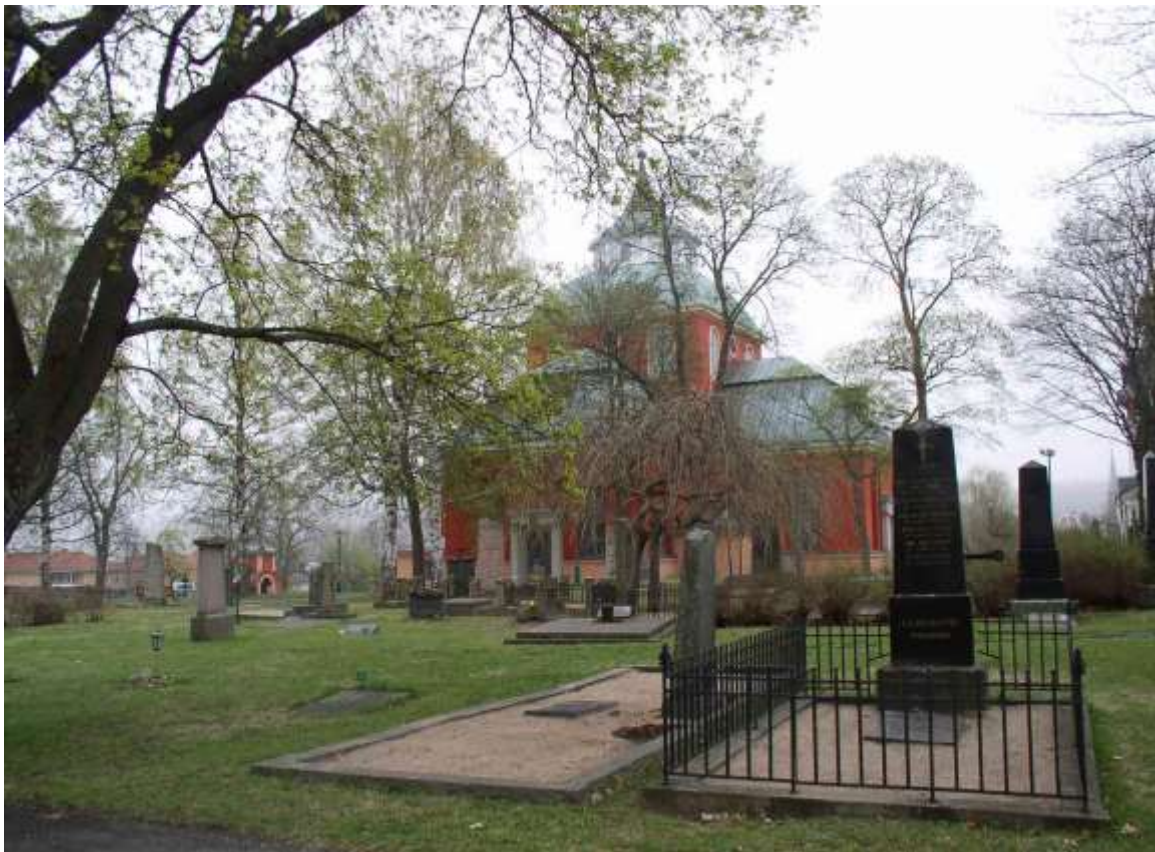
Kyrkogården är indelad i flertalet gravkvarter, som skiljs åt med grusbelagda, asfalterade eller stenbelagda gångar. I de västra och norra gravkvarteren närmast kyrkan, på kyrkans närområde åt öster och söder samt längs gångar finns kyrkogårdens äldre gravvårdar. Flera av dem är monumentala i sitt utförande med stenram, järnräcke eller stenståndare med kätting. Mot väster finns gravkvarter från tiden kring 1900-talets mitt. Här är gravstenarna mindre, vissa utförda som vitmålade kors, och placerade relativt tätt. Kyrkogårdens yngre del, längst åt norr, är indelad i mindre gravkvarter avgränsade med häckar. Även längst åt väster finns yngre gravsättningar. På den södra sluttningen breder en urnlund ut sig som är indelad i terrasser. På kyrkogårdens södra del finns även en minneslund.

Kyrkogården. Gravkvarter norr om kyrkan. Foto: Niss Maria Legars, Länsmuseet Gävleborg, 2004.

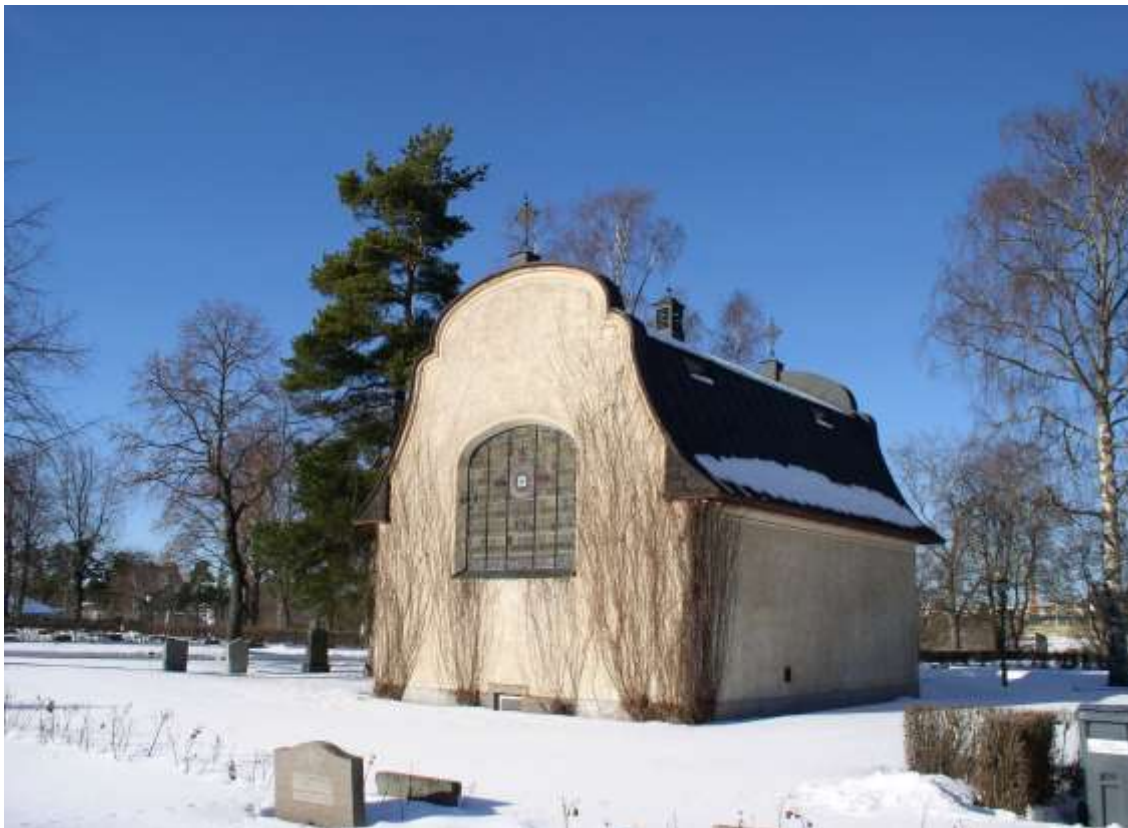
Kapellet har rektangulär form och täcks av ett svängt takfall, som även markeras i gavlarna. Taket är täckt med falsad plåt och takfoten är markerad. Fasaderna är putsade i gulgrå kulör och har dekorationer av sandsten. Entrén vätter mot norr och koret mot söder. Altarväggen smyckas av ett gjutjärnsfönster med blyspröjs och glasmålningar.

Mariakapellet från sydost. Foto: Niss Maria Legars. Läns museet Gävleborg, 2004.

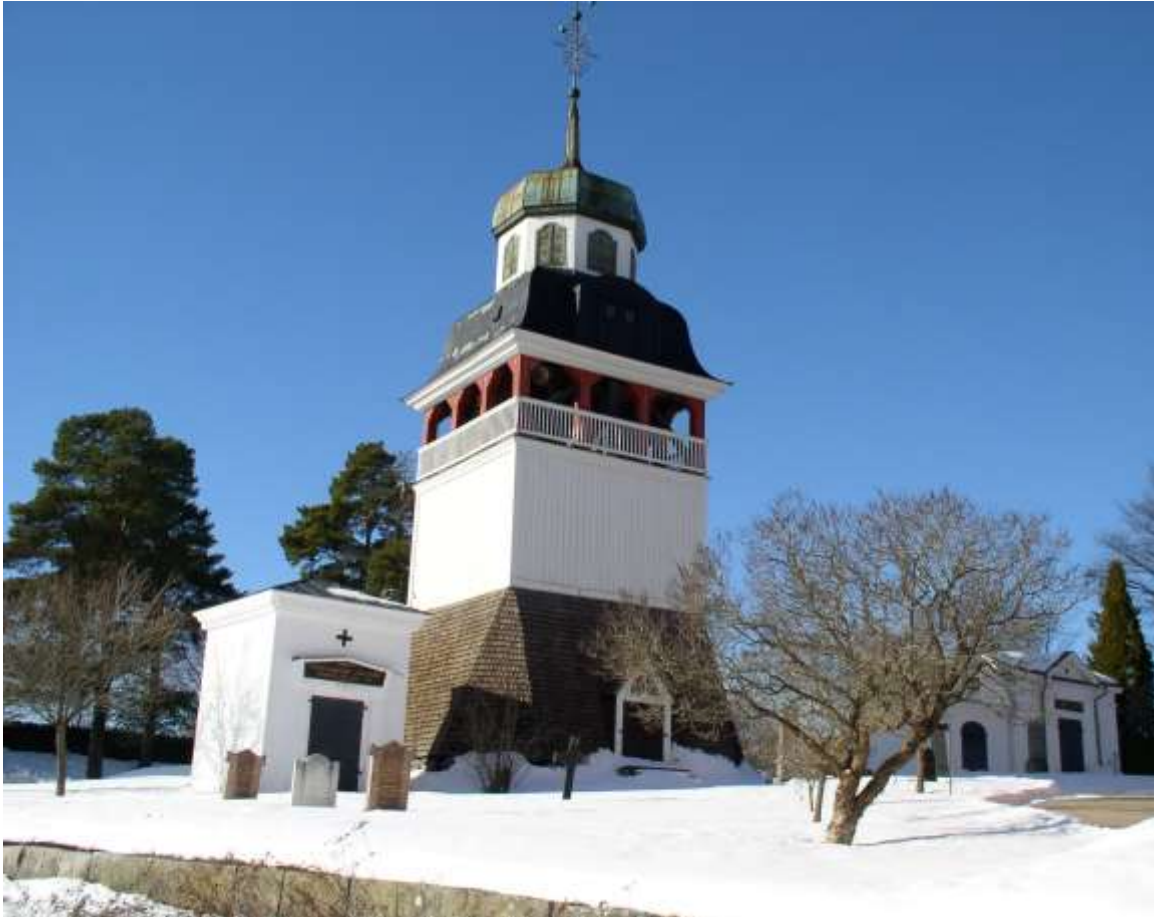
Klockstapeln har en kvadratisk form med avfasade kanter i basen. Stapelns nedre del är klädd med tjärstruket spån och entrédörren kröns av ett spetsbågigt överstycke. Mittpartiet är klätt med vitmålad brädpanel som upptill avslutas med ett räcke. På avsatsen står rödmålade trästolpar som bär upp klockhuven. Den karnisformade huven är täckt med svartmålad plåt och kröns av en rund lanternin med spröjsade fönster. Lanterninen har taktäckning av kopparplåt och avslutas upptill av en spira.

Väster om kyrkan ligger tre gravkor. Det Lundgrenska i söder, det Östlundska i mitten och det Brolinska mot norr. Det Lundgrenska gravkoret uppfördes år 1820. Den kvadratiske byggnaden är putsad i vit kulör och täcks av ett tälttak med falsad plåt. Den profilerade

takfoten är bland annat dekorerad med en tandsnittsfris. Entrén är markerad med ett kraftigt överstycke. Det Östlundska gravkoret uppfördes under 1700-talet. Byggnaden är liksom de andra, putsad och avfärgad i vitt, men täcks av ett tak med vågformad takbrytning. Det Brolinska gravkoret, uppfört 1816, täcks av ett sadeltak av falsad plåt. Fasadens mitt markeras av en uppskjutande frontespis.

Klockstapeln samt det Lundgrenska, Östlundska och det Brolinska gravkoret från öster. Foto: Niss Maria Legars. Länsmuseet Gävleborg, 2004.

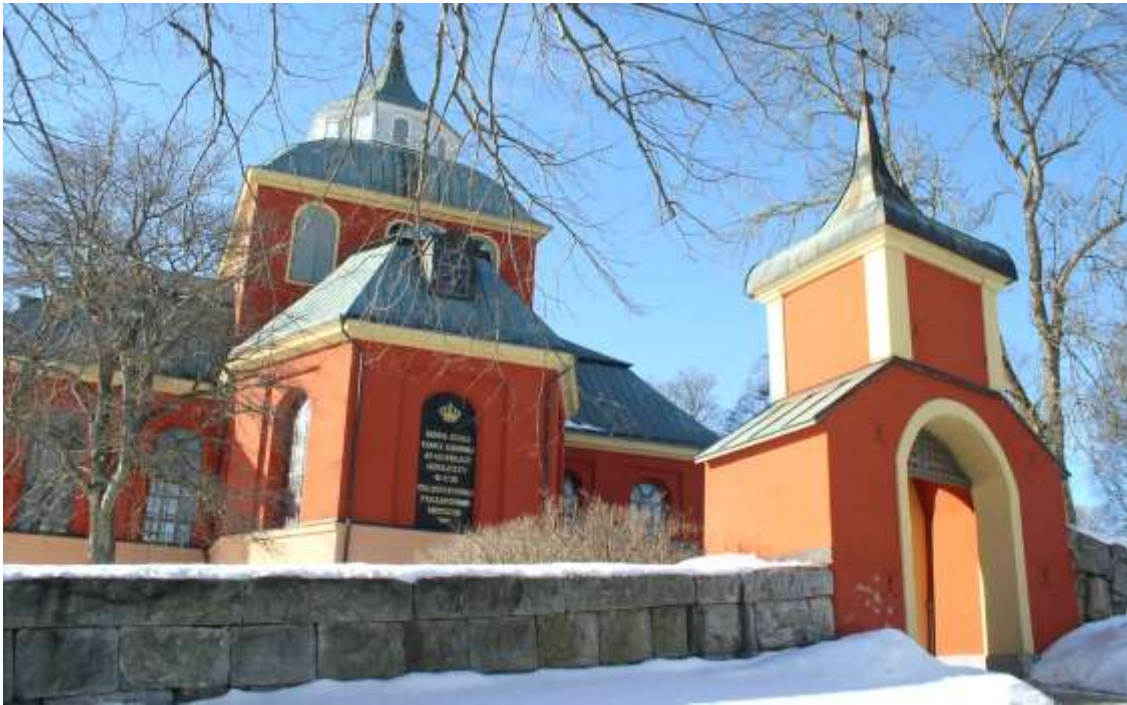
Stigporten tillhör bogårdsmuren som började uppföras 1737. Stigluckan renoverades år 1961 samt 1971-72, då den även putsades om. I samband med kyrkans renovering 1994, målades även stigluckan med röd silikatfärg.

Stigporten, bogårdsmuren och kyrkan från öster. Foto: Niss Maria Legars. Länsmuseet Gävleborg, 2004.
