BÄCKBYKYRKAN DEL 1

INVENTERING AV KULTURHISTORISKA VÄRDEN

Bäckbykyrkan 1
Västerås socken
Västmanlands län

Västmanlands läns museum

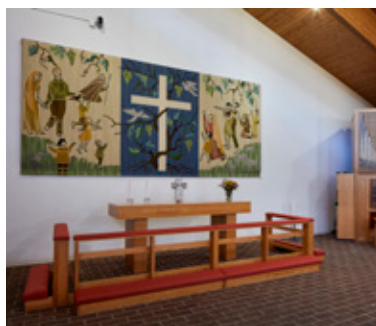
Kyrksalen med altare av furu och altarskrank med stoppning klätt med rostrött ylle.

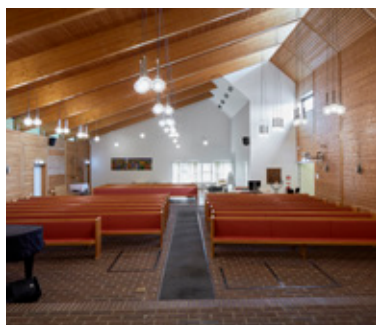
Vy mot lilla salen.

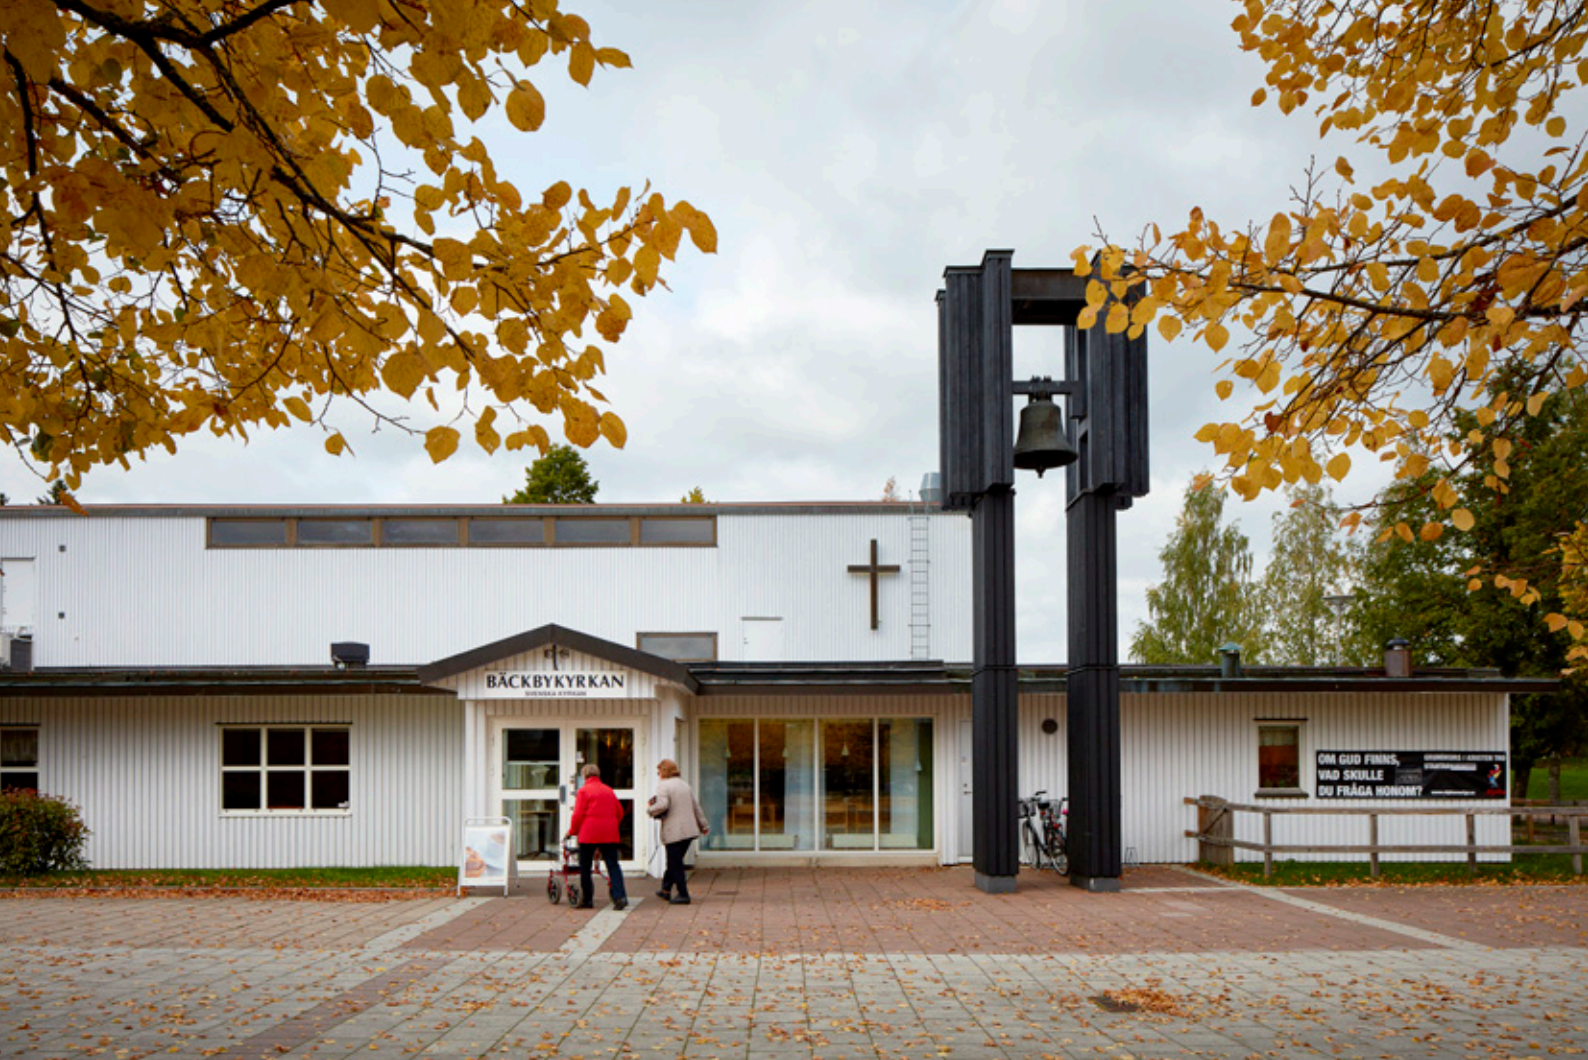
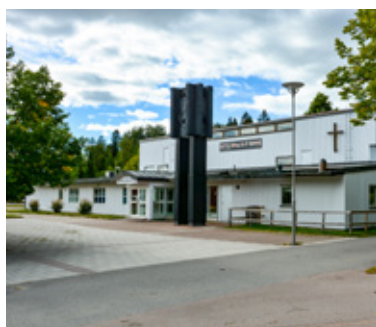
Kyrkobyggnaden med den ursprungliga delen till höger och den tillbyggda personaldelen till vänster. Klockstapeln i förgrunden.

Kyrkobyggnaden har en relativt rektangulär form med några utskjutande delar. Vid varje ombyggnation har de nya delarna fått material och utformning likt den befintliga byggnaden, vilket gör att kyrkan har bevarat en enhetlig 1970-talskaraktär. De vita panelklädda fasaderna står i bjärt kontrast till den omkringliggande tegelbebyggelsen. Över kyrksalen faller taket snett och skapar en asymmetrisk form.

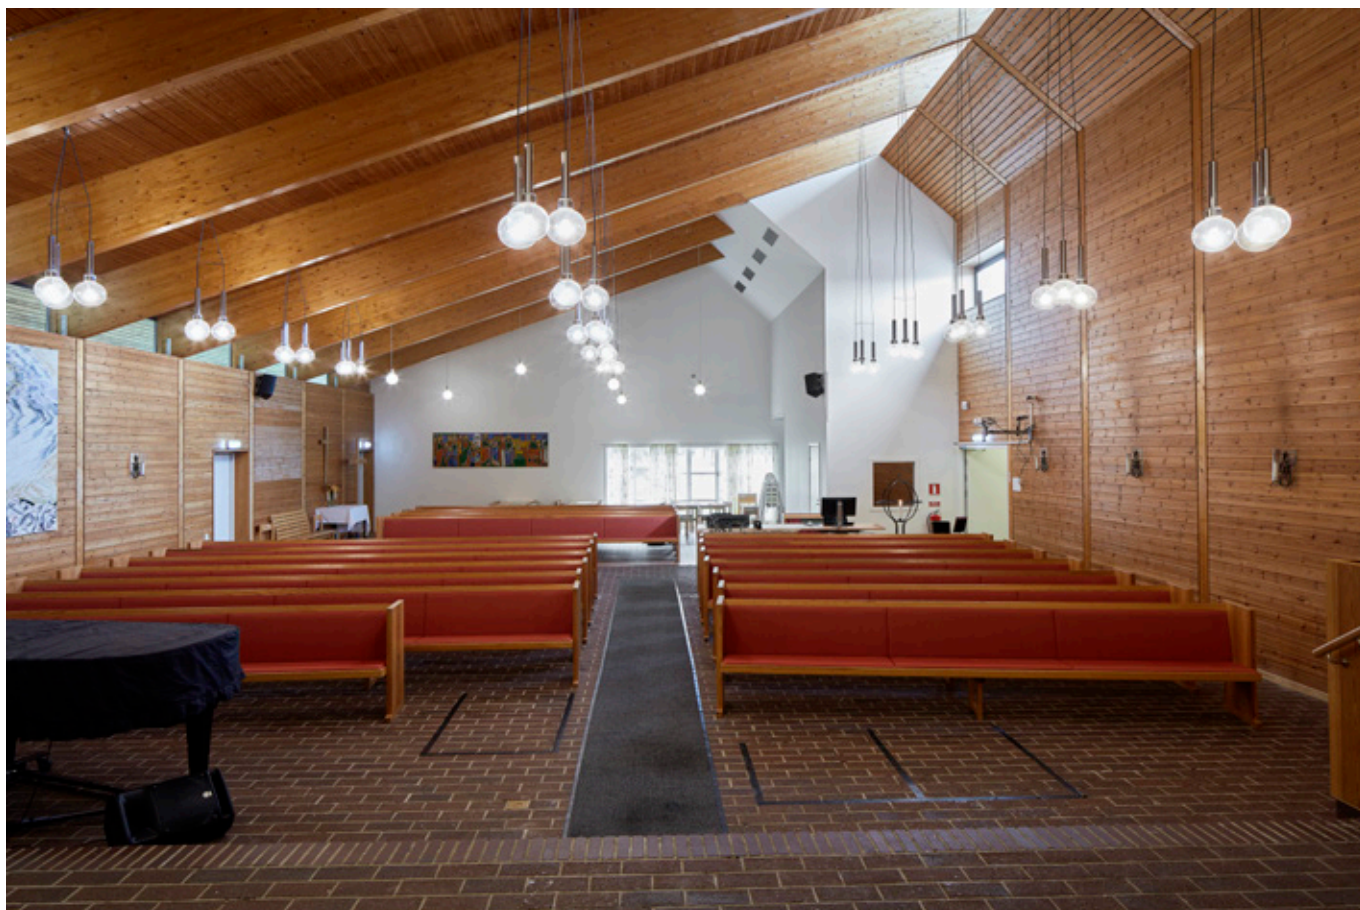
Kyrksalen sedd från koret. Furan och tegelgolvet ger ett varmt intryck.

Kyrksalen är relativt oförändrat sedan uppförandet 1974 och präglas av sin spartanska interiör i lätt lackad furu. Även väggarna och taket är furuklätt, och med tegelgolvet upplevs rummet som varmt och ombonat. De övriga utrymmena präglas av 1996 års ombyggnation, med golvmattor i beige plast och ljusst målade väggar.

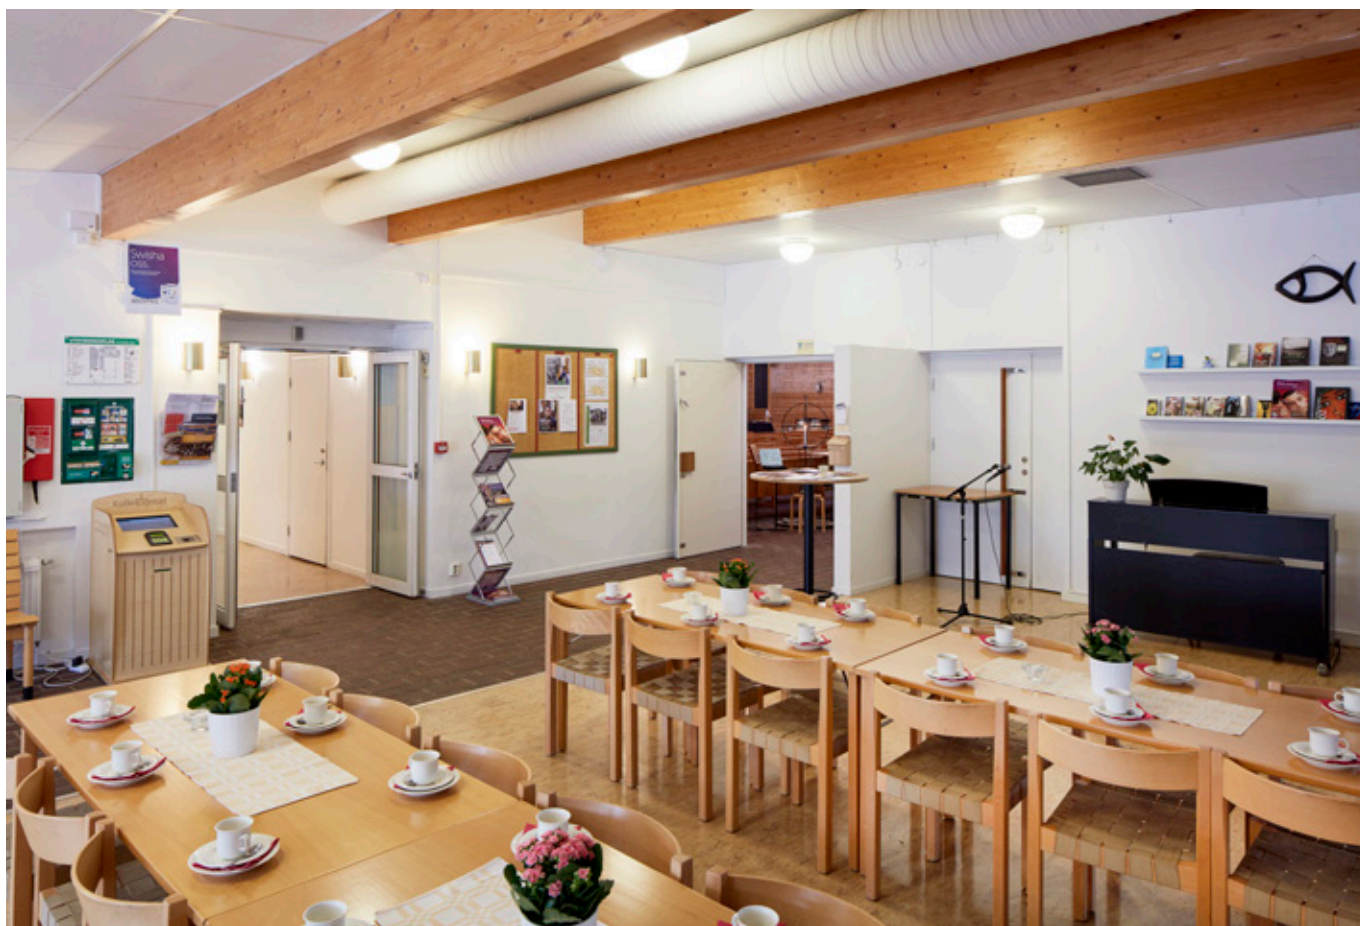
Kyrktorget med tegelgolvet som leder in till kyrksalen.

När man går in genom huvudentrén möts man av en interiör som präglas av 1996 års ombyggnation. Från entrén leder dock ett parti hårdbränt tegel genom kyrkotorget och rakt in i kyrksalen, där teglet sprids ut och täcker kyrksalens golv. Kyrksalen är till stor del orörd sedan uppförandet och är ett fint exempel på tidens enkla kyrksalar. Inredningen domineras av furu, som har använts i väggar och tak såväl som den fasta inredningen.
