Törnsfalls kyrkogård

Törnsfalls församling, Linköpings stift, Kalmar län

Kulturhistorisk inventering av kyrkogårdar/
begravningsplatser i Linköpings stift 2006

Magnus Johansson
Kyrkoantikvariska rapporter 2006, Kalmar läns museum

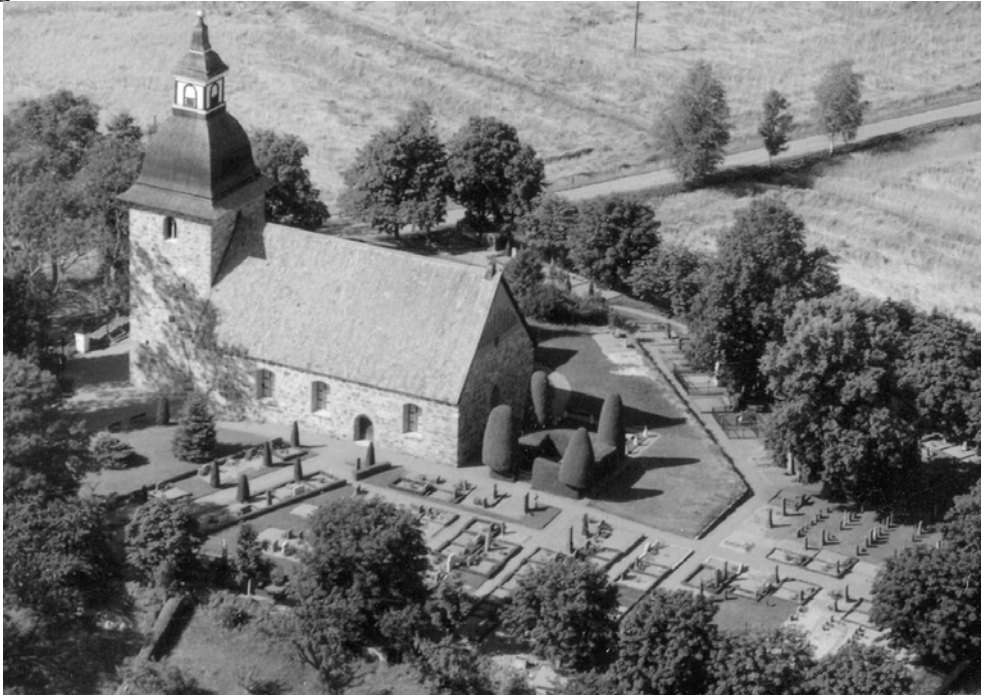
Flygbild från 1950.

Kvarteret är beläget nordost om kyrkan och följer stödmuren inne på kyrkogården. På flygbilden från 1950 syns att det saknas gravar inom detta område förutom den stora Nordenfalkska familjegravplatsen. Om detta beror på en omläggning med borttagande av gamla vårdar eller om det aldrig funnits gravar där är osäkert. Raderna med gravplatser är orienterade i nordväst-sydostlig riktning. Vårdarna är enhetligt låga och står framför en rygghäck av ölandstok. Till kvarteret hör även en litet område med urngravar alldeles öster om sakristian med gravar från 1990-talet och framåt. Hela kvarteret är bevuxet med gräs och saknar annan vegetation än rygghäcken.

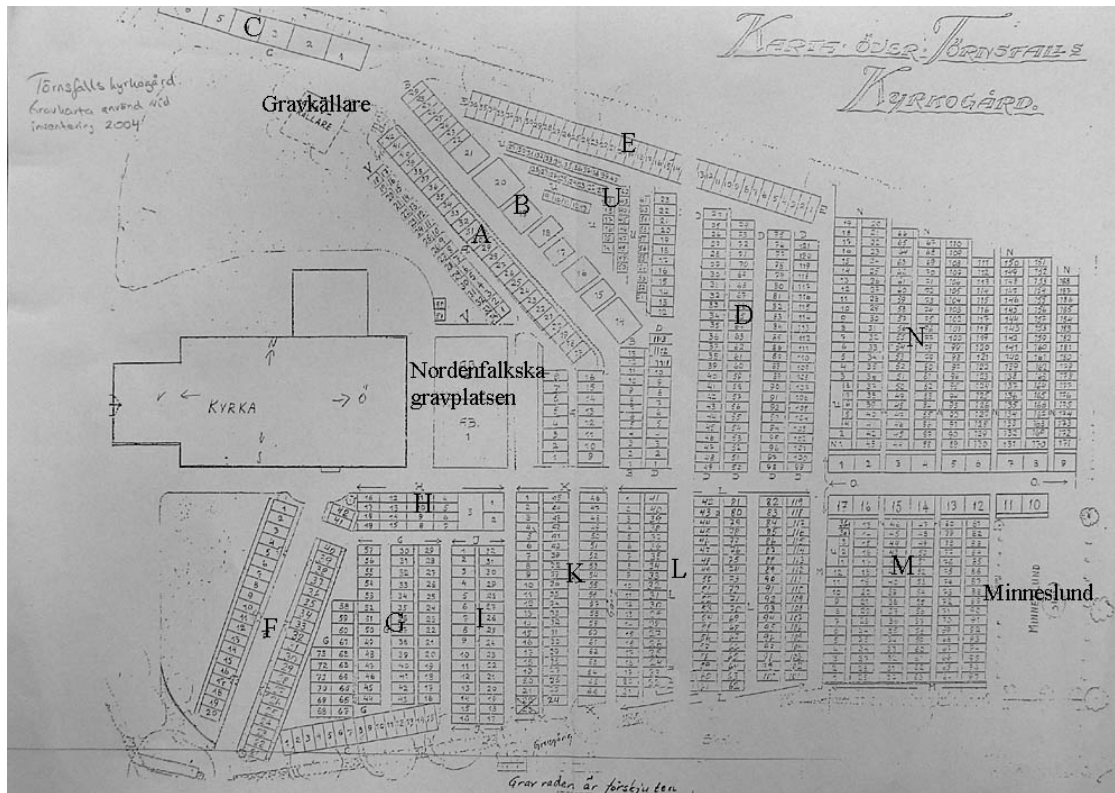
Gravkarta över Törnsfalls kyrkogård.

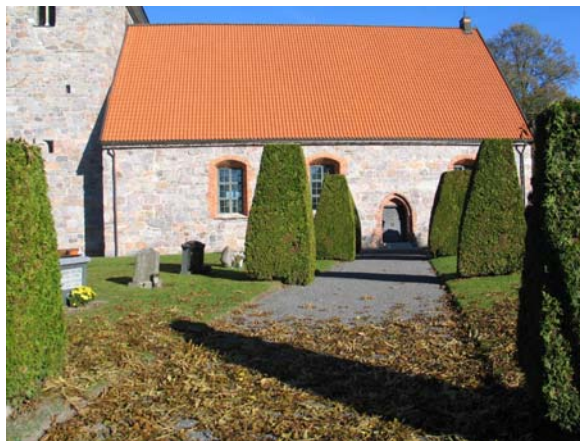
Gången med formklippta tujor fram till sydportalen.

Kvarter F består av enkla gravrader på båda sidor om gången fram till kyrkans södra entré. De höga formklippta tujorna står i givakt utmed gångens kanter och utgör tillsammans med tujorna runt Nordenankars familjegrav, kyrkogårdens mest karaktärsfulla plantering.

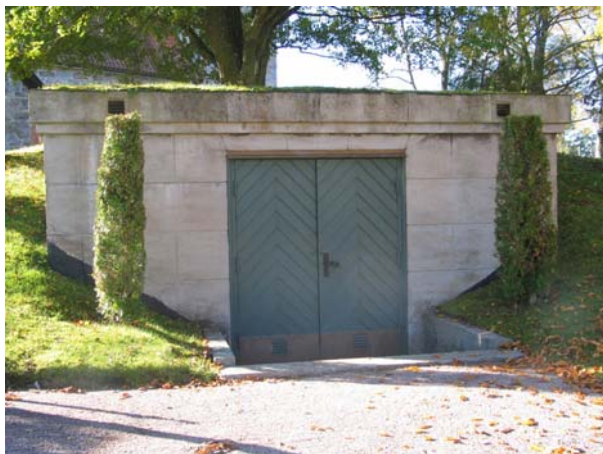
Bisättningskällare.

Nordost om kyrkan finns bisättningskällare från 1937. Den är i gjuten betong med plant tak med gräs. Fasaden är i betong med kvadermönster. Dörrarna har träpanel med fiskbensmönster.

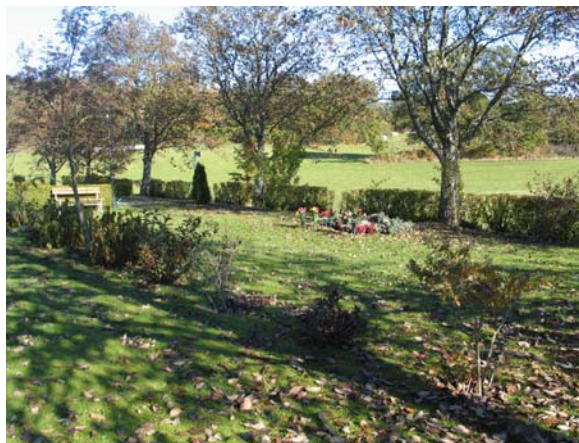
Minneslund från sydväst.

1994 anlades en minneslund i kyrkogårdens sydostliga hörn. Den ligger på mark som ursprungligen planerats för gravar men som aldrig tagits i bruk. Den består av en gräsyta med buskplanteringar, en bänk och en sten med inskriptionen "Minneslund". Runt stenen är blommor planterade och där finns även plats att placera vaser.

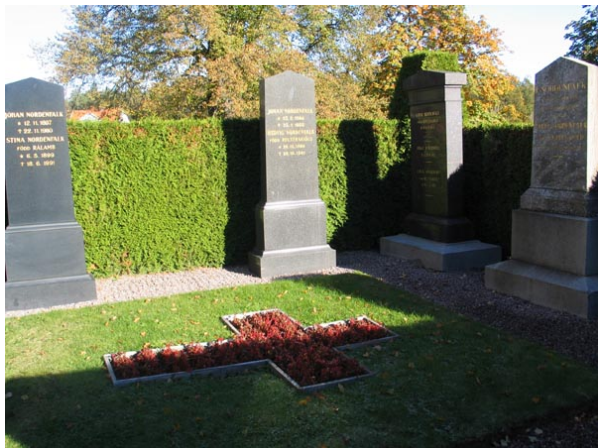
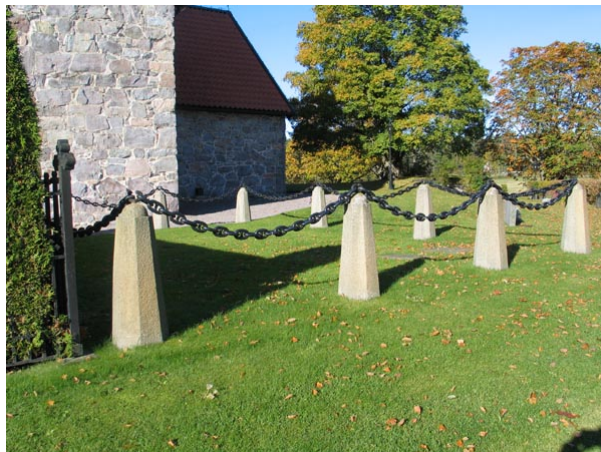
Kvarter AB, Nordenfalks familjegravplats.

Detta lilla kvarter består av familjegravar som tillhör familjen Nordenfalk på godset Blekhem. Det består av två stora gravplatser varav den södra är omgärdad av ett svartmålat järnstaket och en hög tujahäck och den norra av åttakantiga granitpollare med kätting. Inom den södra gravplatsen är vårdarna placerade i ytterkanterna och i mitten finns en gräsmatta med en korsformad blomsterplantering.

Inom den södra gravplatsen finns fem stora vårdar. Den äldsta är från 1846 och är av kalksten men placerad på en sockel av granit. De övriga är av granit och den yngsta är från 1980.

Blekhem's gods har varit centralt i socknens historia ända sedan 1300-talet. Sedan 1824 innehas det av släkten Nordenfalk som lät uppföra den stora herrgårdsbyggnaden i s.k. tjustempire 1838. Socknens mäktigaste familj fick den bästa tänkbara platsen på kyrkogården, omedelbart öster om koret. Denna plats har på många kyrkogårdar vikts åt präster och socknens mest inflytelserika personer. Genom sin storlek och utformning utgör gravplatsen idag ett viktigt och framträdande inslag på kyrkogården. Den höga tujahäcken har funnits på platsen sedan tidigt 1900-tal. Redan 1959, i samband att församlingen sökte tillstånd för att utvidga kyrkogården, ansåg den dåvarande arkitekten att ”de stora klippta Thujaträden kring den Nordenfalkska graven”, tillsammans med kyrkans gråstenstorn, var kyrkogårdens arkitektoniska dominanter. Ett förhållande som står sig ännu idag. Gravvården av kalksten från 1846 ska föras upp på församlingens inventarieförteckning, liksom de båda gravplatsernas omgärdningar.

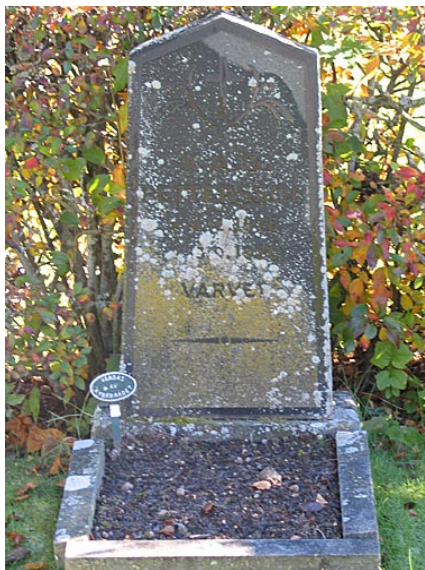
Trolig linjegravvård i kvarter D.

Kvarter D liknar i sin struktur de kvarter som anlades 1959, M och N. Det är därför troligt att området lades om ungefär vid den tiden. Förekomsten av äldre vårdar skvallrar dock om att kvarteret har en historia som är äldre än så. De små gravvårdarna av svart granit härrör av allt att döma från när kvarteret hyste linjegravar. De större köpegravarna utmed mittgången hör också till samma epok. Det är viktigt att de äldre vårdarna även i framtiden får stå kvar i kvarteret för att detta historiska lager inte ska falla i glömska. För kvarter

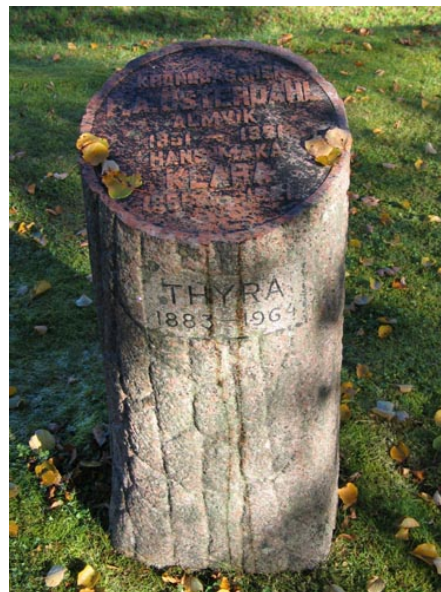
Familjegravvård med det symboliska motivet det avbrutna livsträdet. Från 1921, i kv E.

De äldsta stenarna är från 1920-talet. I kvarter D finns det små linjegravstenar i svart granit medan det i kvarter E finns större och mer påkostade familjegravvårdar, bl.a. en i form av en stubbe i röd granit. I övrigt dominerar låga rektangulära stenar från 1960-talet i kvarter D men där finns även senare, ända fram till 200-talet. Genomgående är det få vårdar som har titlar. Något vanligare är det att ortsnamn är angivna.

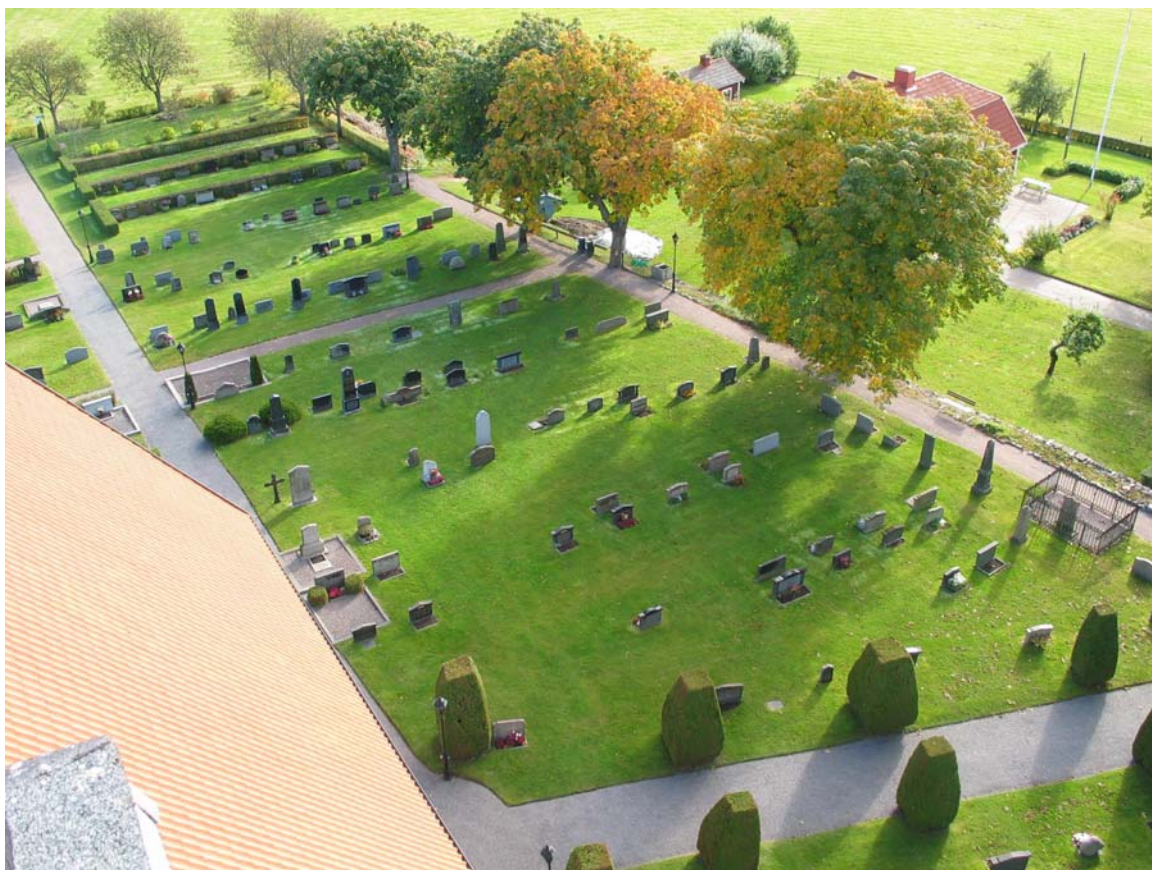
Kvarter F-L sedda från kyrkotornet.

Kvarter F-L har det gemensamt att de alla är äldre områden som genom att de brukats kontinuerligt uppvisar spår från flera olika perioder. Samtliga kvarter har under 1900-talets senare hälft genomgått förenklingar som ett resultat av nya estetiska ideal men kanske främst för att rationalisera skötseln. T.ex. har grusgångar och grusgravar såtts in med gräs, stenramar har tagits bort, liksom rygghäckar. De moderna gravvårdarna är flest till antalet men de kvarvarande äldre vårdarna bidrar i hög grad till kyrkogårdens karaktär genom sin storlek och ofta varierade och konstnärliga utformning.

Gravplatserna består av stora familjegravar i gräs. Kvarter G, H, I, K och L består i huvudsak av ryggställda gravvårdar utan rygghäck. I den sydligaste delen av kvarter G finns en rad med gravvårdar som är vända mot söder.

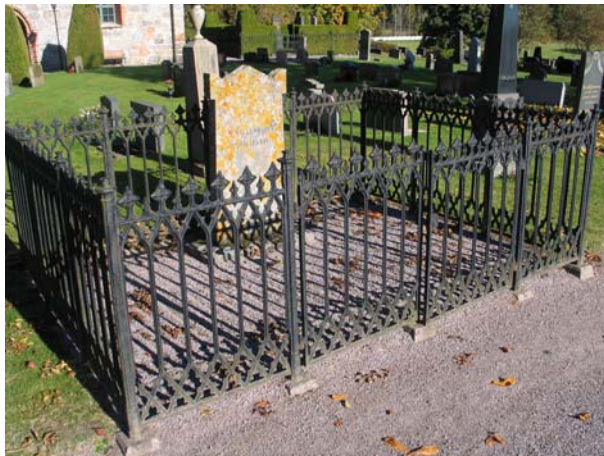
Gjutjärnsstaket i kvarter G.

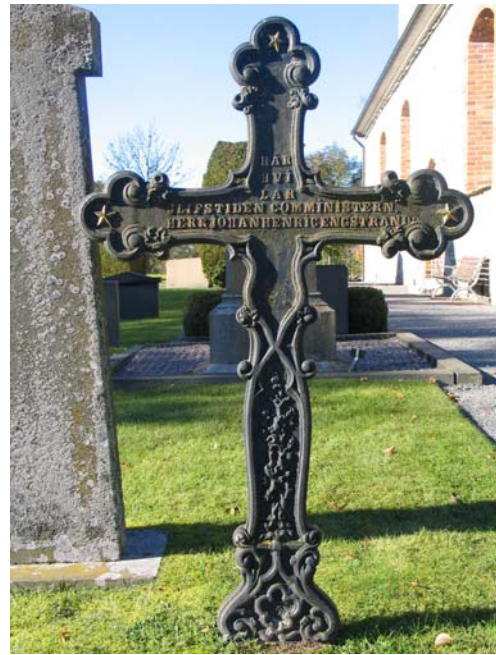
Gjutjärnskors i kvarter G.

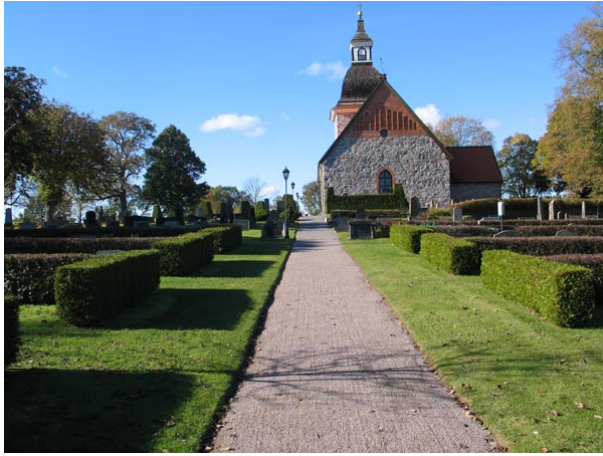
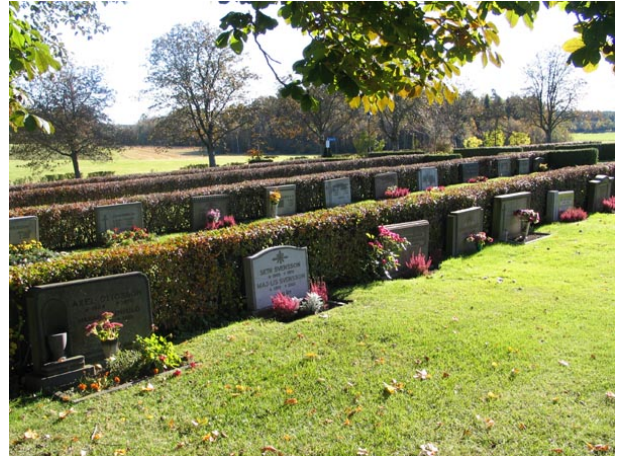
Kvarter M till vänster och N till höger.

Inne i kv N, från N-V.

Kvarter M och N ligger på utvidgningen som gjordes mot öster 1959. Strukturen och utformningen är tidstypiska med låga enhetliga ryggställda gravvårdar med rygghäck emellan, och med gräs både på gångar och gravplatser. Framför varje gravvård finns plats för en liten plantering. Detta ger sammantaget en enkel och lågmäld karaktär åt hela området. Ursprungligen planerades för större gravplatser ut mot mittgången, men dessa har aldrig tagits i bruk. Rygghäckarna är av liguster och de häckar som var tänkta som bakgrund för gravarna utmed mittgången består av thuja. Endast hälften av gravplatserna har ännu tagits i bruk. I kvarter M anlades 1994 en minneslund i den ostligaste delen. Inne i minneslundan är rygghäckarna borttagna och ersatta med en friare plantering. Minneslundan inordnar sig trots detta i huvudsak kvarterens rätlinjiga och symmetriska struktur.

Kvarteren nyanlades 1959 och har bevarat strukturen från den tiden, med undantag för tillkomsten av en minneslund och att stenplattorna tagits bort i gångarna mellan gravraderna. Nya gravsättningar har skett i kvarteren kontinuerligt från tillkomsttiden fram till idag, varför vårdarna exemplifierar utvecklingen under hela denna tid. Kvarterens enhetliga och rationella utformning var en reaktion mot äldre tiders gravskick, där de stora ekonomiska och sociala skillnaderna i samhället återspeglades i gravplatsernas utformning. Kvarter M och N kan sägas ge fysisk gestalt åt folkhemstanken, ända in i döden.
