## BJÖRSÄTERS KYRKOGRÅRD

*Kulturhistorisk kyrkogårdsinventering  
Björsäters församling  
Åtvidabergs kommun  
Linköpings stift  
Östergötlands län  
2003*

ÖSTERGÖTLANDS LÄNSMUSEUM

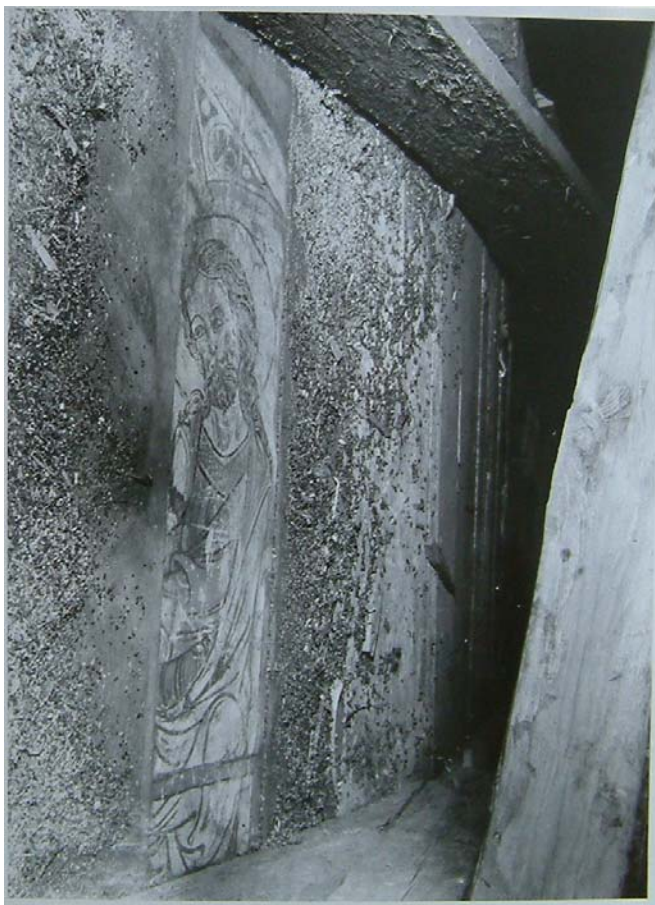
Bild Cnatingius 1949.

Detta innebar också att ett flertal plankor ingående i de på 1300-talet bemålade innerväggarna kommit att bevaras som delar av kyrkbänkar, torninnertak mm i kyrkan. Dessa har vid olika restaureringar ersatts och lämnats till Historiska museet i Stockholm. Målningarna som bland annat föreställer Thomas av Becket's martyrium är unika i landet. De kan dateras till andra halvan av 1300-talet. En period från vilken få kyrkoinventarier eller kyrkonst bevarats.

Bilden till vänster kommer från Östergötlands läns-museums arkiv och visar var en av plankorna påträffades.

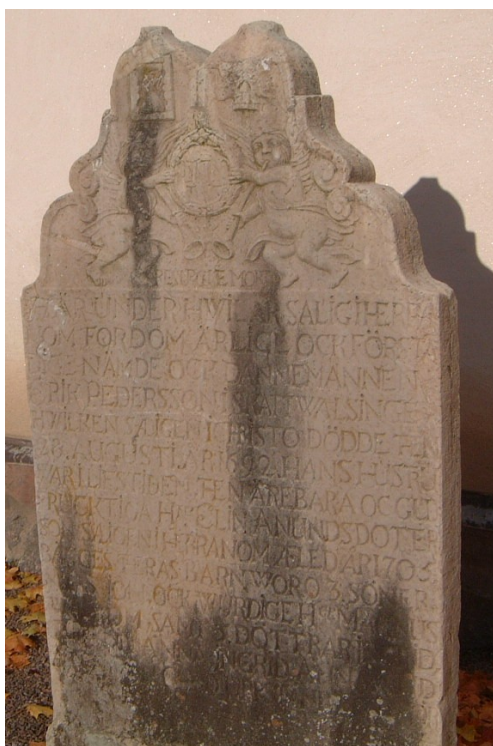
Den enda lämning från en äldre kyrkogård än kyrkan från 1800 som finns bevarad är en rosa kalkstensgravsten från 1692 som står uppställd vid tornet.

Denna är istället i desto bättre skick och fullt läslig i alla detaljer.

Den är ett fint exempel på den för Östergötland typiska kölbågestenen.

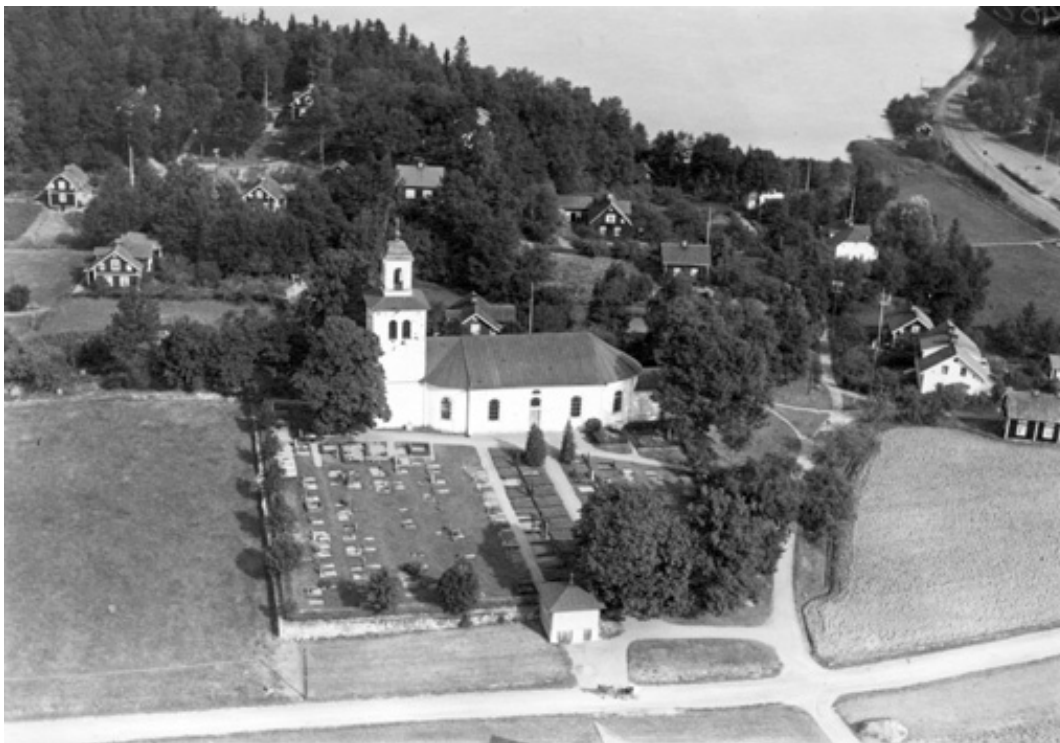
*I likhet med många andra landsortskyrkor flygfotograferades Björsäter 1935. Detta är särskilt intressant eftersom bilden visar kyrkogårdens utseende före utbyggnaden 1940.*

Flygbilden visar samma vy som bilden nedan (från 1954) men före utbyggnaden av nya kyrkogården. Uppenbarligen har den västra och halva den södra delen av trädkransen relativt nyligen bytts ut. Väster om södra huvudingången står en fyrkantig byggnad som inte längre finns kvar. Gravkapellet.

Det Gamla Norra kvarteret är helt dolt av kyrkan. Inne på det Gamla Södra kvarteret syns ett betydligt större antal grusgravar än vad som finns bevarat idag. Numera är endast de två gravar som syns närmast vårdträdet vid tornet belagda med grus. Bild från Östgötabild.

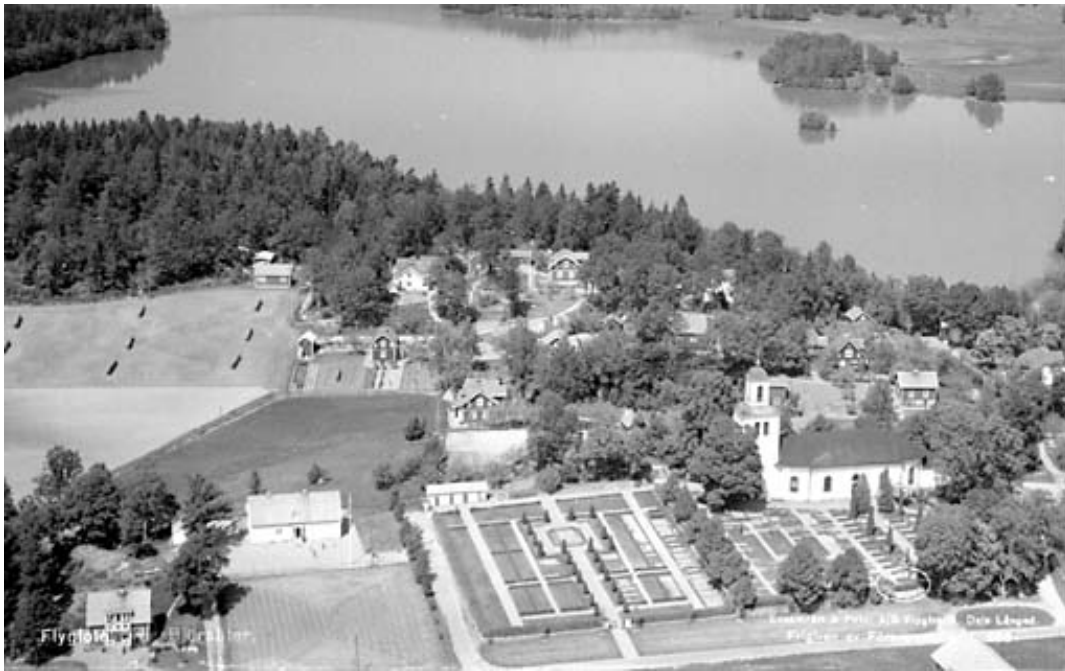
*Björsäter på flygbild från 1950. Bild från Östgötatabild.*

Den 27.9.1940 invigdes utvidgningen av Björsäters kyrkogård av biskopen i Linköping Andree. Två nya kvarter liggande tillsammans tillkom. De kallades NG (Nya kvarteret gravar) och NU (Nya Kvarteret urnor). På bilden syns hur det sedan tio år använda nya kvarteret anlagts som en fransk parkanläggning. Kvarteret ritades av arkitekten Johannes Dahl i Tranås. Samtidigt med anläggandet av den nya kyrkogården uppfördes också redskapsboden i dess nordvästra del. Istället för gravkapell iordningställdes en gravkällare, i berget i kyrkogårdens norra del, mellan de gamla och de nya kvarteren.

Även i det nya kvarteret finns en hel del grusgravar, särskilt i de två gravraderna längst öster ut. Detta är lite märkligt eftersom den näst östligaste gravraden idag rymmer 7 identiska gravstenar som måste ha varit uppställda på en allmän linje, de står uppställda i åldersordning mellan 1944 och 1948 på platserna 303 -330.

På den gamla delen av kyrkogården syns inga större förändringar utom att gravkapellet väster om huvudgrinden försvunnit.

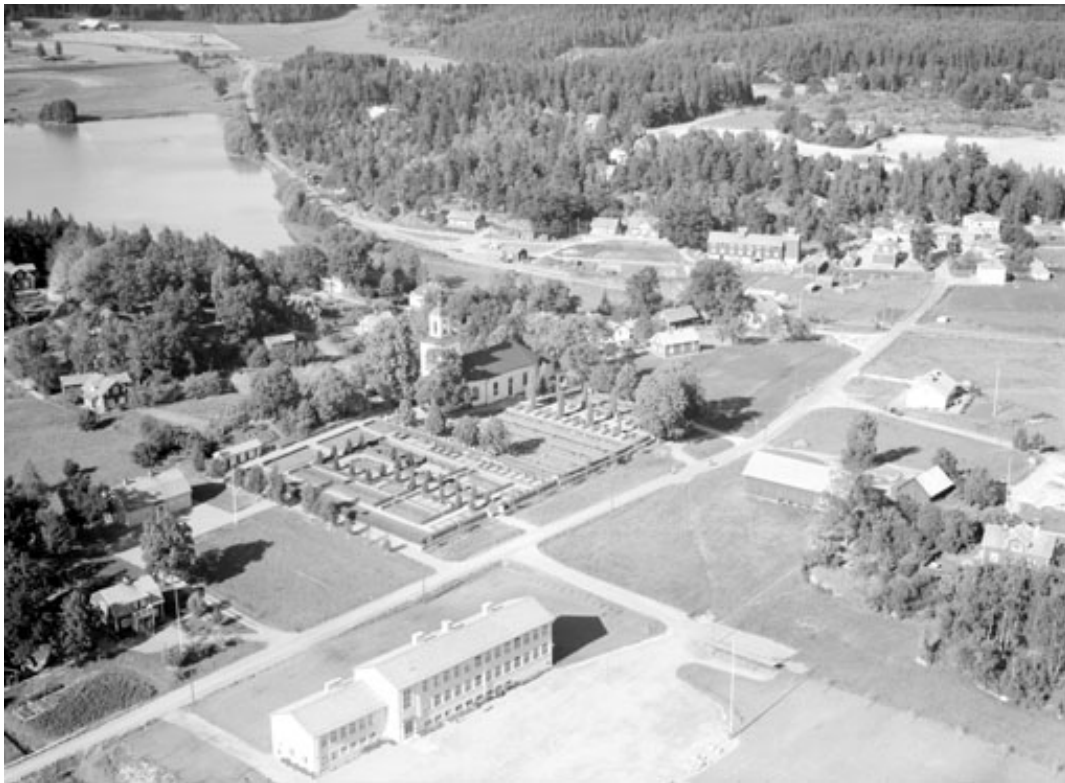
De bilder som togs 1954 visar egentligen ingen ny information jämfört med flygbilden från 1950. Flygbilden visar en bredare vy över samhället med den nyuppförda skolan i förgrunden. Medan bilden av kyrkan visar en del av Gamla Södra kvarterets gravar. Vinkeln är dock för flack för att några enskildheter riktigt ska gå att identifiera.

*Björsäter 1954, Östgötabild. I förgrunden den nybyggda skolan. Kyrkan med nya och gamla kyrkogården. I dalen bakom samhället med affär och småindustrier.*

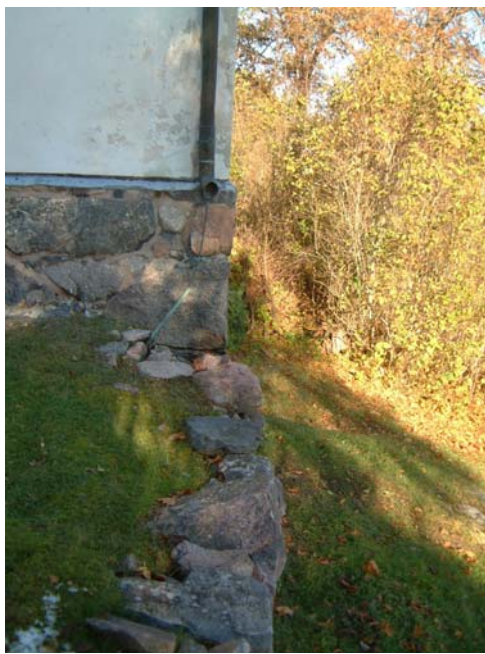
Östra muren: är uppförd i kallmur av huggen tillpassad sten i 3–4 skift. Muren har samma konstruktion som nordmuren och är 1,0–2,5 m hög.

Kyrkans kor ligger i liv med muren och går i ett stycke med denna, se bild till vänster. Murens insida ligger i höjdliv med kyrkogården som är utfylld till full höjd. Lutningen på marken nedanför är relativt brant.

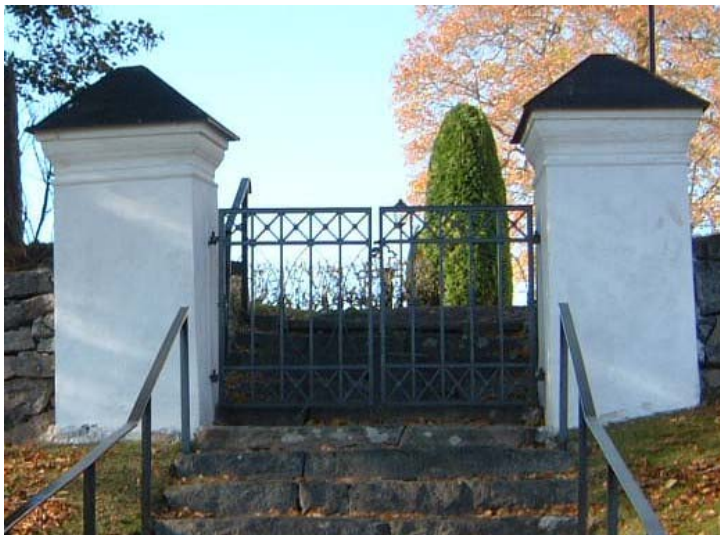
Bilden visar östra grinden på gamla kyrkogården.

Grindarna är gjorda i smidesjärn och uppsatta som pargrindar. De är ornerade med enklare båg- och kryssornament och uppsatta mellan stengrindstolpar som är breda och fyrsidiga med tak av falsad plåt. Stolparna är vitrappade och enkelt vulstörnerade. Stilen är tydlig empire.

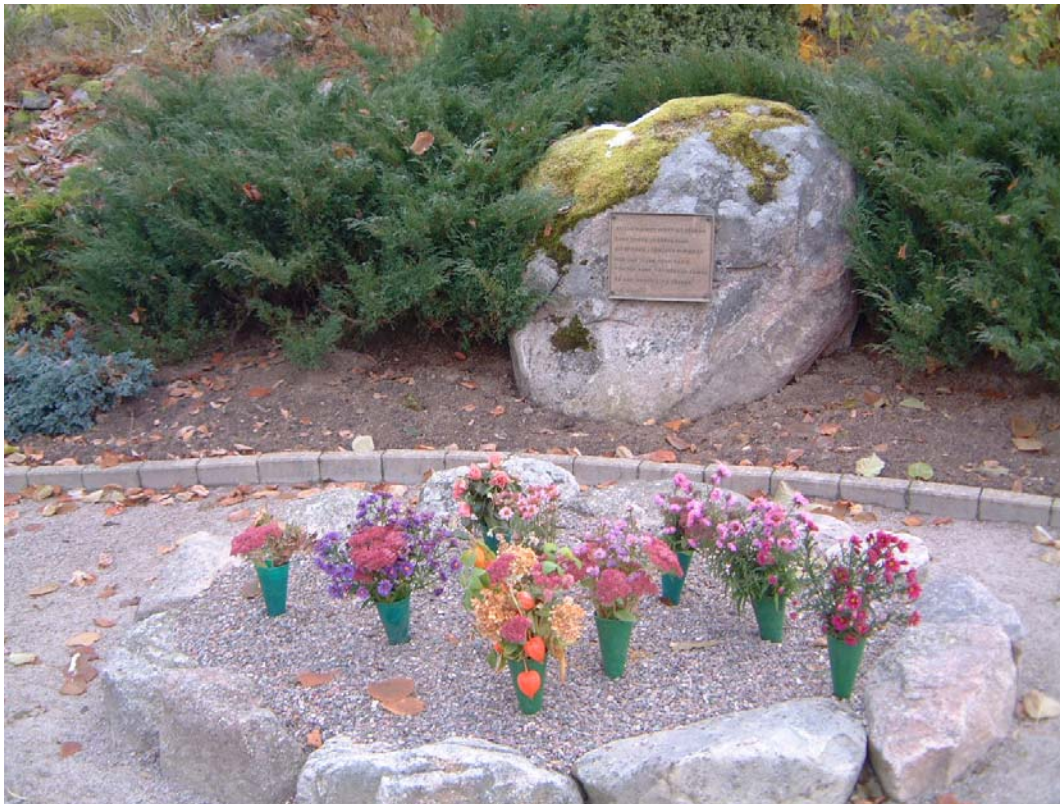
Nedanför berget breddas grusgången till en oval grusplan i vars mitt en likaledes oval stenkreis fylld med sand och grus finns. Denna är avsedd för blomvaser (se bild nedan).

Intill berget finns minneslundens centrala blickfång, en större natursten med en bronsplatta. På plattan finns ett citat ur en psalm av Johan Olof Wallin<sup>3</sup>. Kring stenen finns en rabatt och bakom den avgränsas lunden av en lågväxande tuja.

*Minneslunden, stenkrets och sten med bronsplatta.*

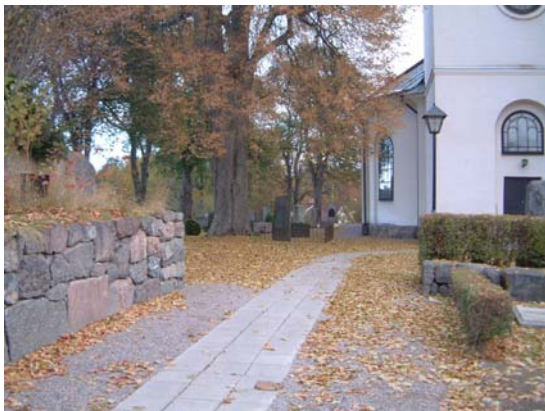
Gammalt högstatuskvarter med mycket höga kulturhistoriska värden i miljön som helhet och i ett stort antal enskilda vårdar.

*Ovan till vänster: Gamla Norra kvarteret*

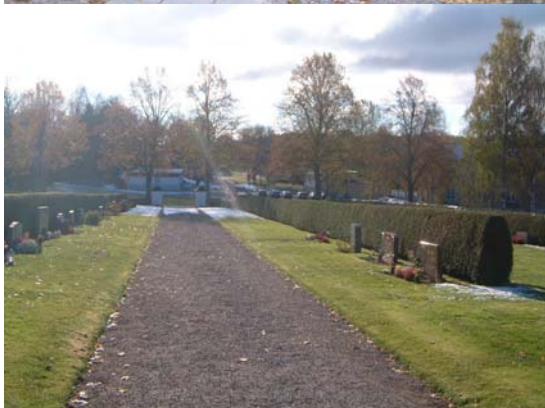
*Till vänster: Nya kyrkogården*
