## HORNS KYRKOGRÅRD

*Kulturhistorisk kyrkogårdsinventering*

*Horns församling*

*Kinda kommun*

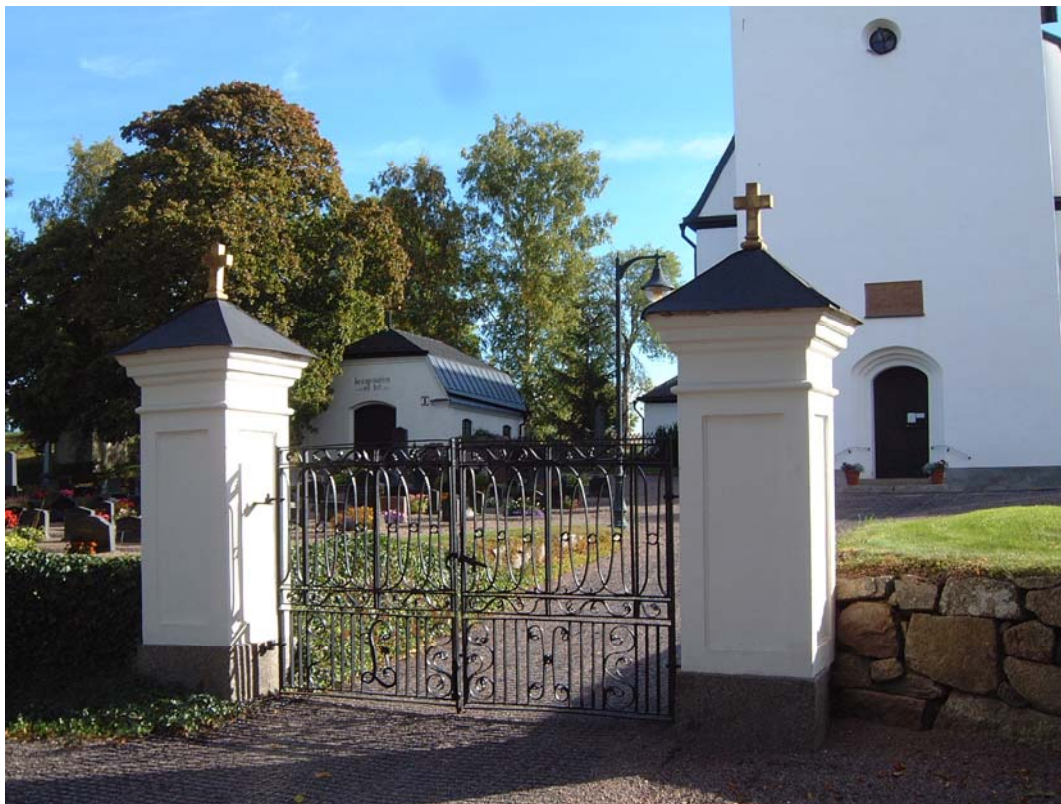
*Den gamla kyrkogårdens västra ingång.*

Väster: dubbelgrindar i smidesjärn, rikt dekorerade i nedre delen, med initialerna LH. Kyrkan fick namn efter drottningen Lovisa och "H" står troligen för Horn. Putsade kvadratiske grindstolpar med spegelindelning, vitmålade. Avslutas med plåtklätt toptak, krönt av förgyllda kors.

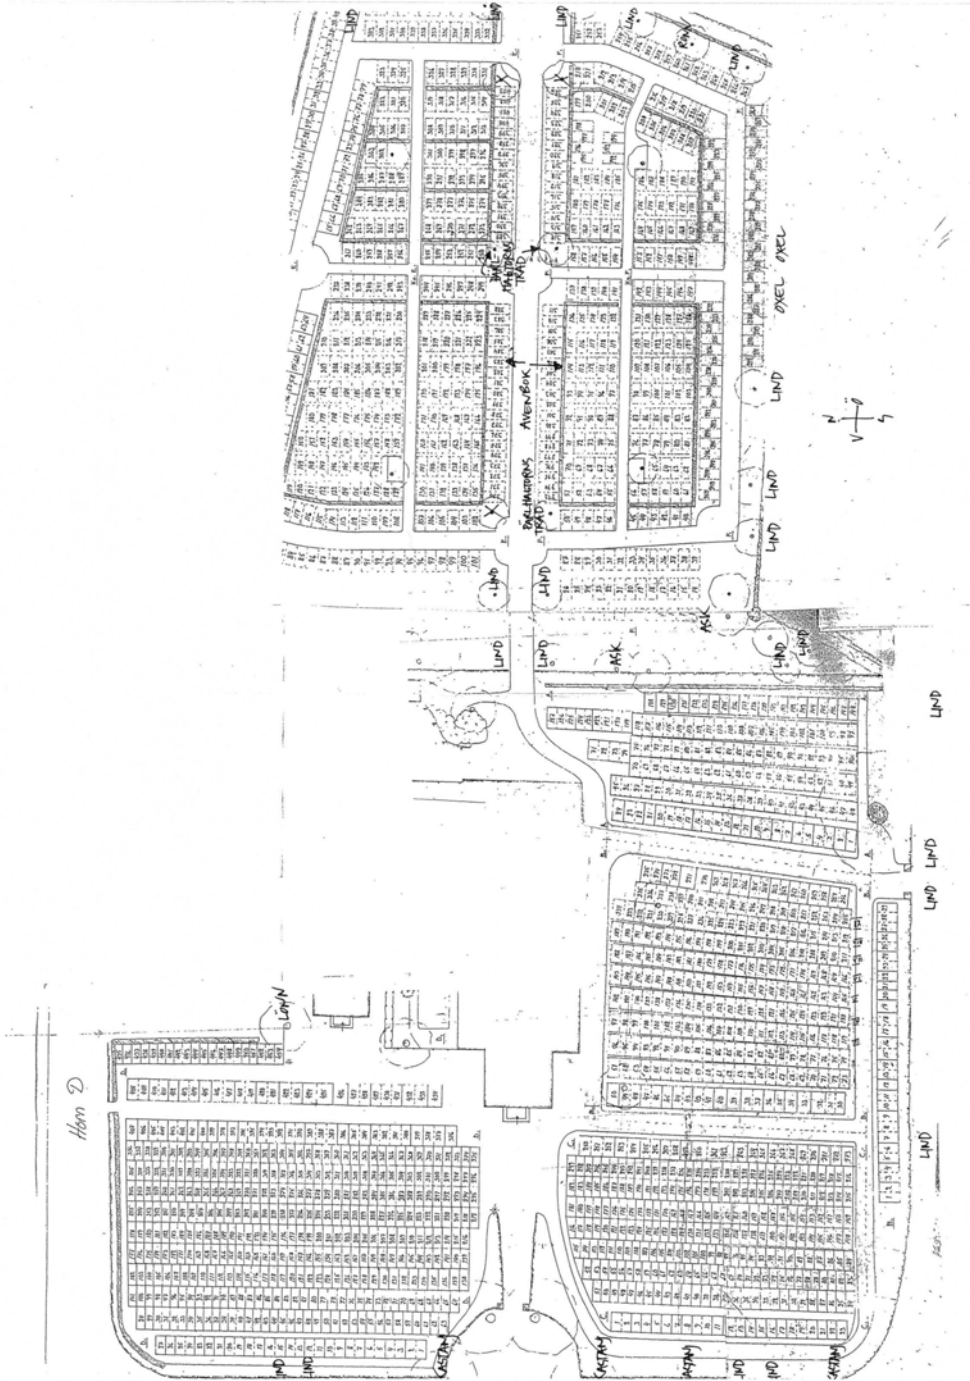
*Vegetationskarta över gamla kyrkogården och mellankyrkogården.*

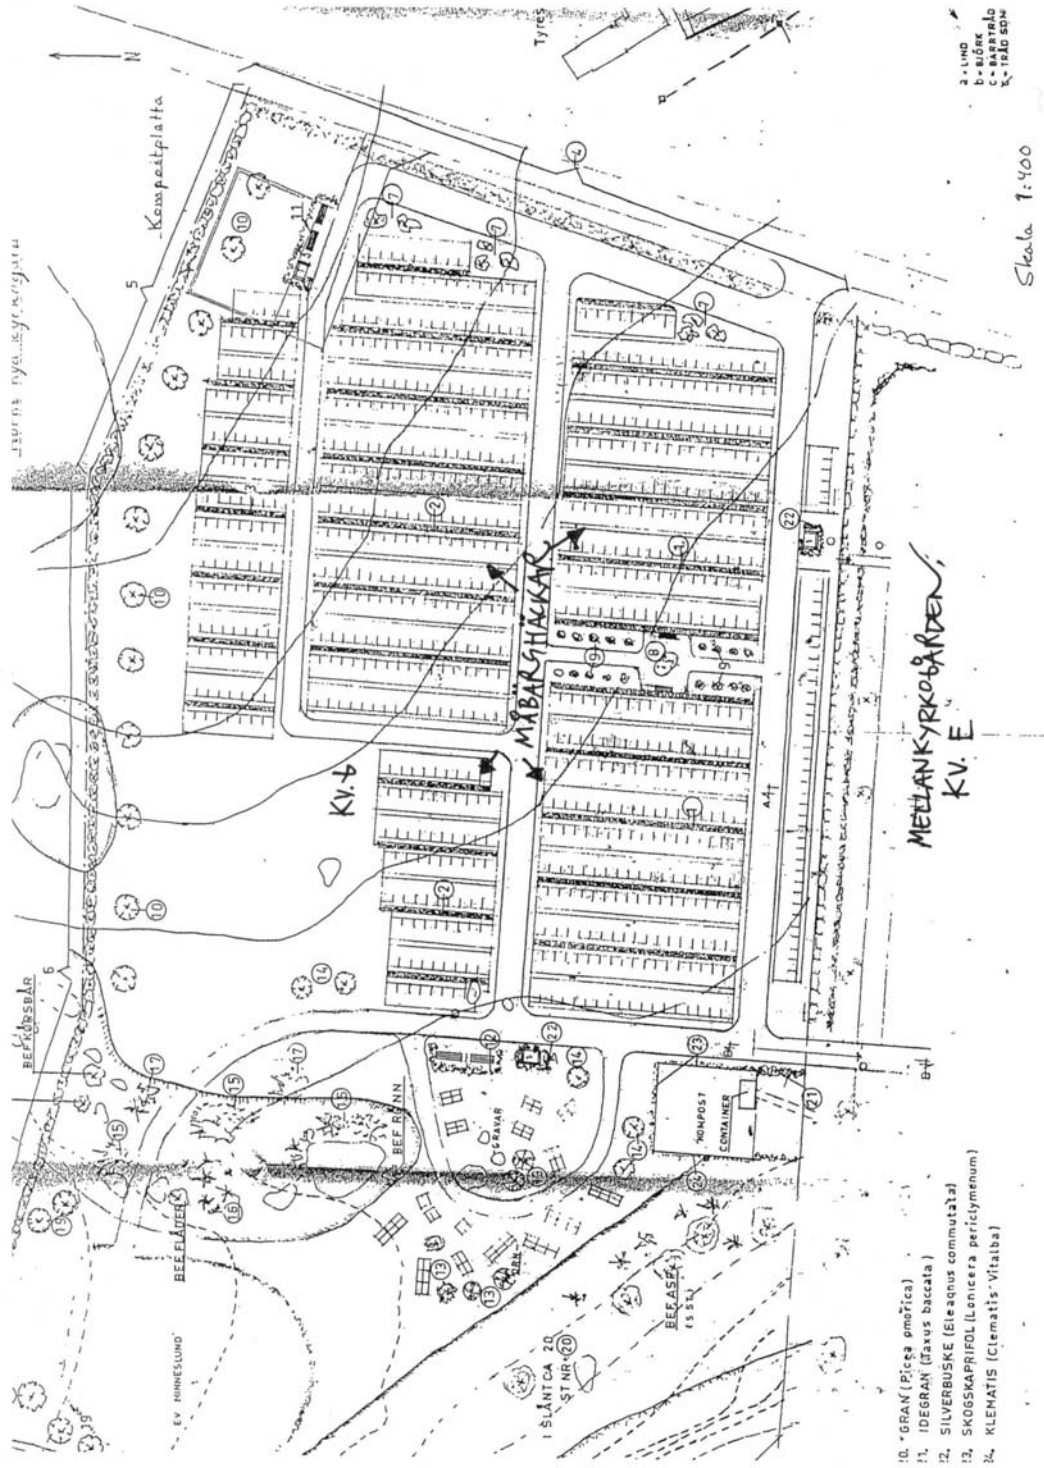
Vegetationskarta över nya kyrkogården.

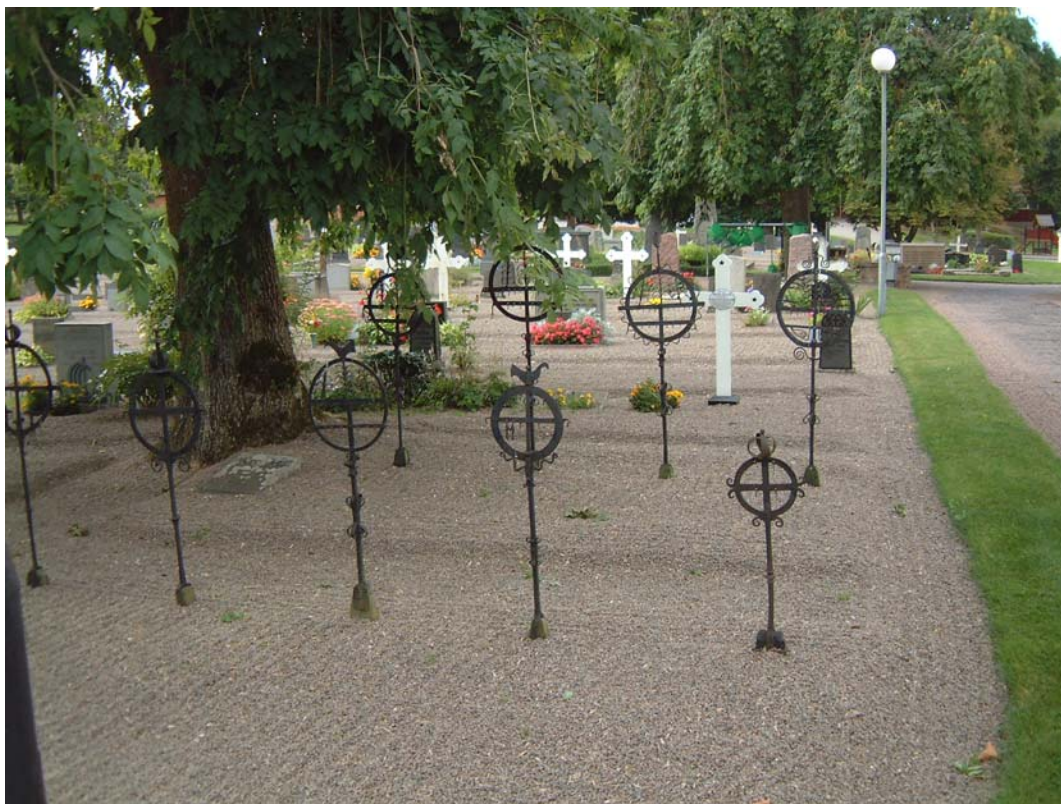
*Kors i järnsmide från 1700-talet.*

Även enskilda gravvårdar har ett kulturhistoriskt intresse. Det kan gälla ålderdomliga typer, t ex de nio gravmarkeringar av järnsmide av typen ”ringkors” från 1700-talet som står i kvarter B. De är rikt dekorerade och har ett mycket högt kulturhistoriskt värde, bl a genom sin ålder och som exempel på smideshantverk. De representerar en typ av gravmarkering som är tillkommen före det att tillverkningen av gravvårdar blev mer industriell och är mycket ovanliga. Träkorsen på den allmänna linjen var fram till andra delen av 1900-talet en mycket vanlig form av gravmarkering på länets kyrkogårdar. Andra ålderdomliga gravvårdar är kalkstensvårdar från 1800-talet och ett antal gjutjärnskors. Gjutjärn i gravvårdar och omgärdningar var populärt under andra delen av 1800-talet. Gravvårdar kan även ha ett stort personhistoriskt eller lokalhistoriskt intresse. Det är gravhällen över ”Kisa-Mor” ett tydligt exempel på. Titlar på gravvårdar berättar om en trakts näringsliv. Titeln hemmansägare dominerar. Flera titlar har anknytning till kyrkan: organist, kyrkoherde, prost, kyrkvård och kyrkvaktmästare.

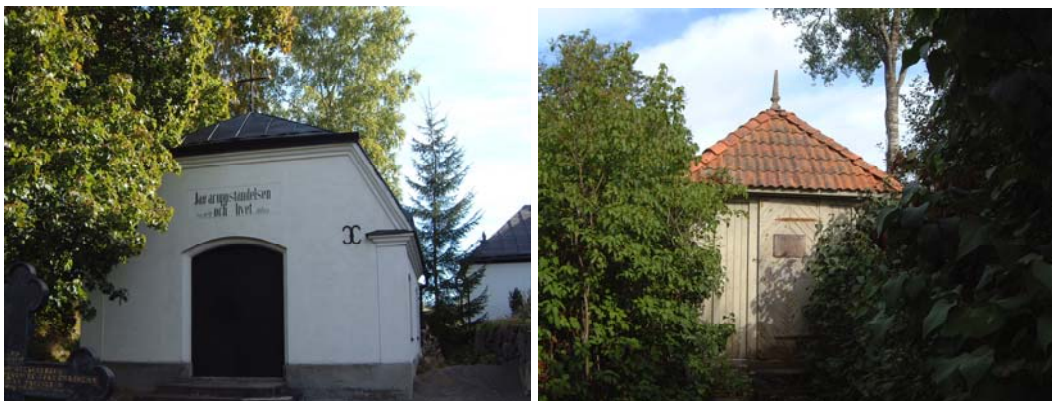
*Gravkapell och avträde.*

Gravkapell norr om kyrkan. Slätputsad grå sockel. Slätputsade vita väggar med hörnlisener. Valmat brutet tak med skivtäckt svartmålad plåt. Stickbågiga kopplade

fönster med tvärbågar. Stickvågig portal med panelklädd dubbeldörr. Dekorativa ankarjärn. Taket kröns av kors med strålknippe. Bibelcitat samt datering 7-8-1929. I kyrkogårdens nordöstra hörn står ett avträde. Topptak täckt med tvåkupigt tegel. Fasaderna stående falsspontad ljusmålad panel står på gjuten sockel omgiven av syrenhäckar.

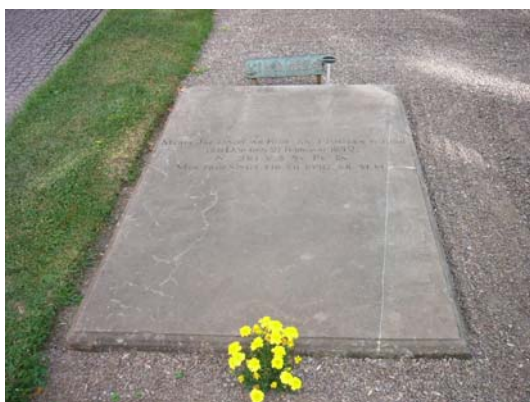
*Kisa-Mors gravvård.*

Kvarteret har troligen varit indelat med mer påkostade familjegravar i östra och västra kanten och enskilda gravar/linjegravar i mittpartiet. Linjegravarna har delvis ersatts med senare gravvårdar men karaktären är ändå bibehållen. Det är en vanlig kvartersindelning på våra kyrkogårdar med familjegravar i kanterna och de enklare s k linjegravarna i mitten och den uppstod troligen under andra delen av 1800-talet. Kvarterets väl bibehållna struktur har ett mycket högt kulturhistoriskt värde. De omgärdningar i form av klippta häckar och stenramar som finns har även de ett kulturhistoriskt intresse då detta varit en typisk inramning av familjegravar men även en del linjegravar. Även enskilda gravvårdar har ett kulturhistoriskt intresse. Det kan gälla ålderdomliga typer, tex träkorsen som fram till andra delen av 1900-talet var en mycket vanlig form av gravmarkering på länets kyrkogårdar och gravvårdar från 1800-talet i bl a kalksten. Koncentrationen av gravvårdar över familjer som bott i Stora Flarka är tydlig utmed gången till kyrkans korportal. Gravvårdar kan även ha ett stort personhistoriskt eller lokalhistoriskt intresse. Det är gravhällen över "Kisa-Mor" ett tydligt exempel på.

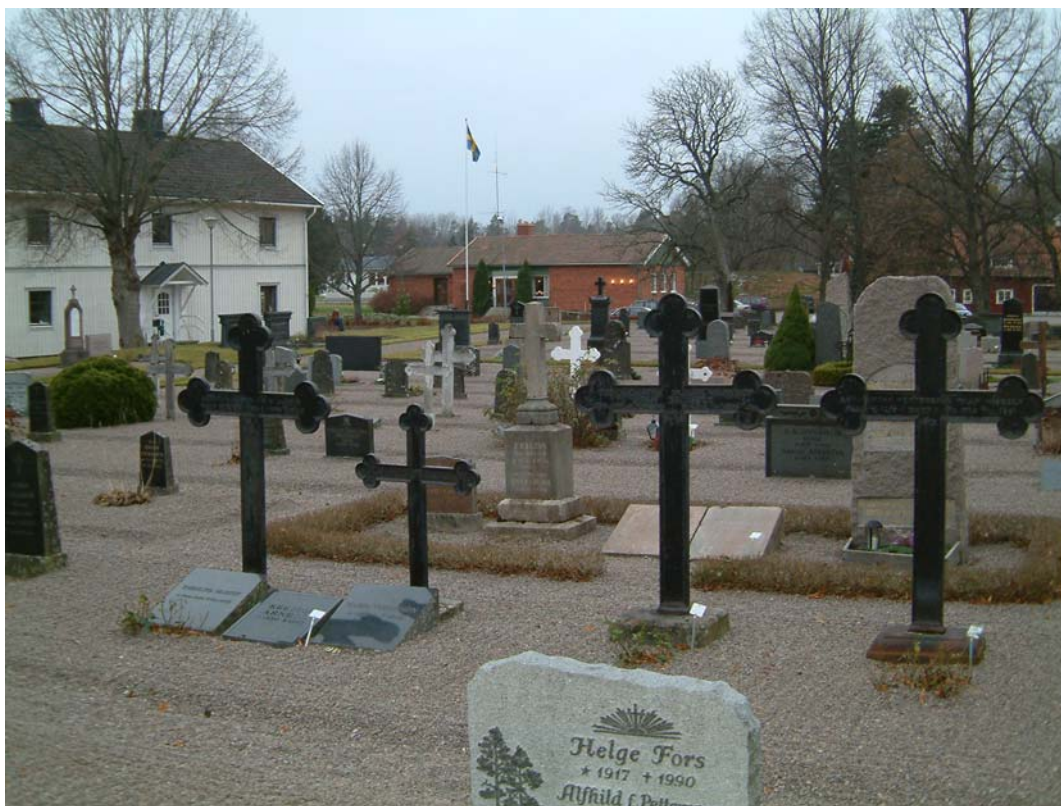
*Gjutjärnskors från Njöhult, 1879-1883.*

Träkors, mestadels vitmålade med trepassändar, runda. Gjutjärnskors, alla från Njöhult 1840-1886. Uppställda smideskors i nordöstra hörnet av ovanlig modell.

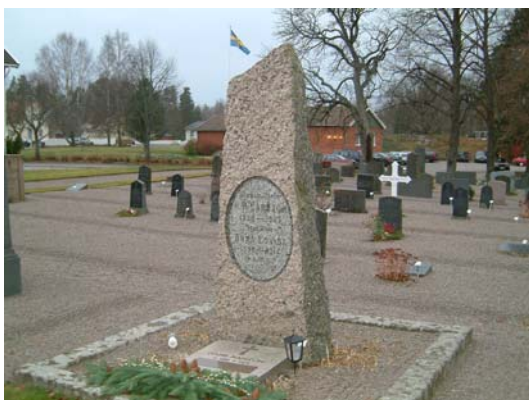
*”Bautasten” med polerad textoval, 1917.*

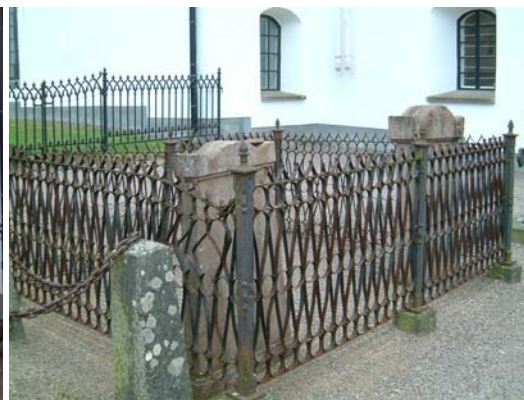
*Kalkstensvårdar från 1815 och 1839.*

Även enskilda gravvårdar har ett kulturhistoriskt intresse. Det kan gälla ålderdomliga vårdar som t ex de båda röda kalkstensvårdarna från tidigt 1800-tal omgivna av ett staket i järnsmide. Här finns även bl a gjutjärnskors, obelisk och ett avbrutet livsträd. Gravvårdar kan även ha ett stort personhistoriskt eller lokalhistoriskt intresse. Den s k Åby-graven norr om kyrkan är en ovanligt stor familjegrav/släktgrav med bl a högt lokalhistoriskt intresse. Gjutjärnsstaketet representerar även en typ av omgärdning som var populär till mer påkostade gravar framför allt under andra delen av 1800-talet. Titlar på gravvårdar berättar om en trakts näringsliv. Titeln hemmansägare dominerar. Flera gravvårdar med titlar som har anknytning till kyrkan finns i kvarteret, varav många i kyrkans närhet: organist, kyrkoherde, prost, kyrkvård och kyrkvaktmästare.

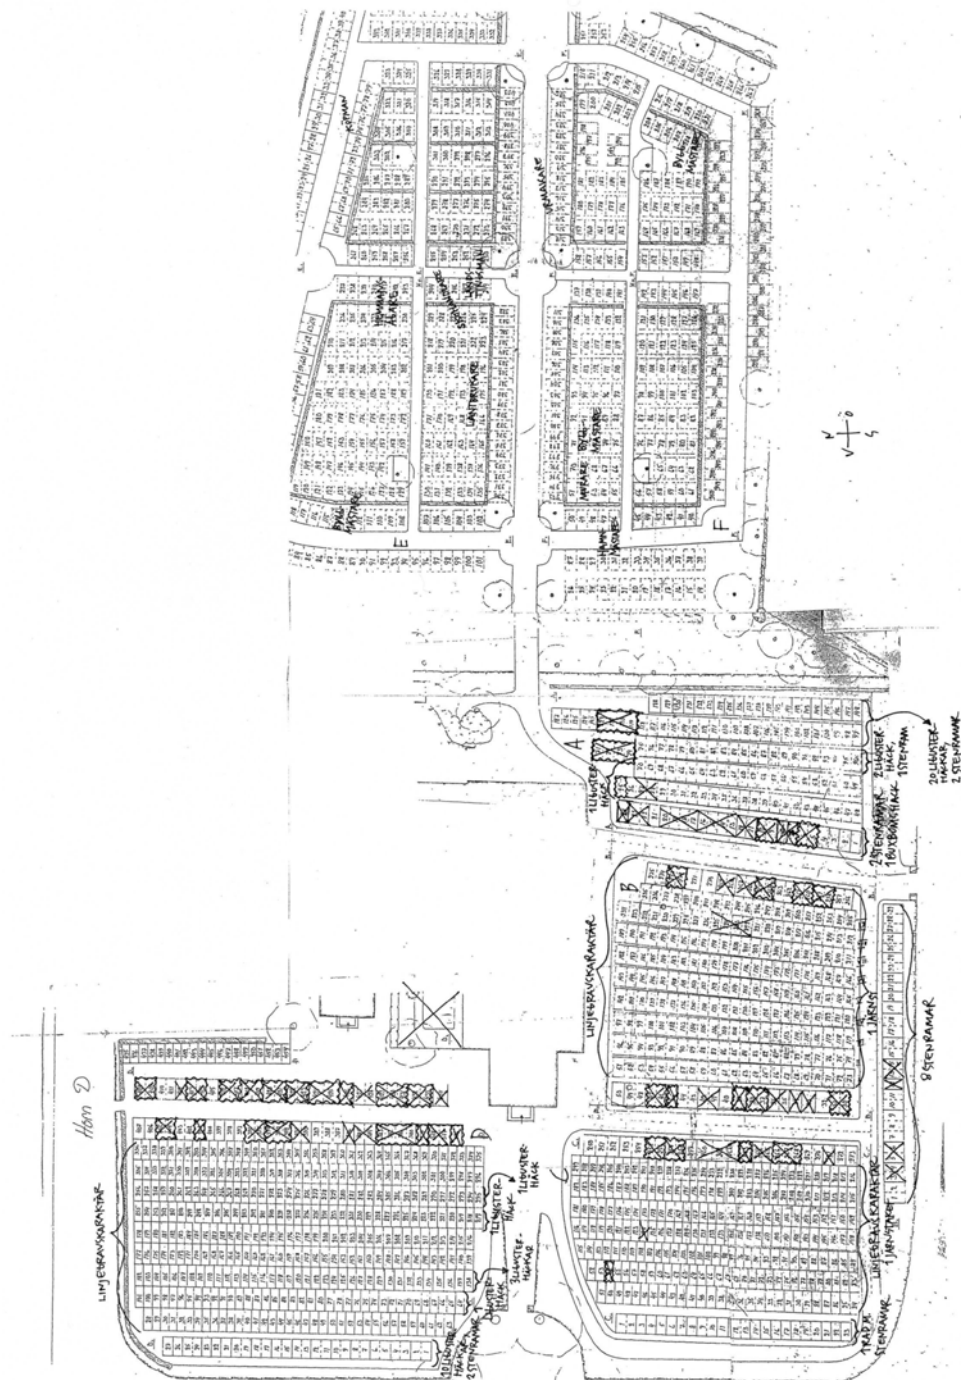
Gamla kyrkogården och mellankyrkogården. Kartan visar exempel på gravvårdar med kulturhistoriskt intresse.
