ÖSTRA BEGRAVNINGSPLATSENS KAPELL  
Västerås domkyrkoförsamling och stad, Västmanlands län

Östra begravningsplatsens kapell 2006-11-10 –  
Digitalfoto Rolf Hammarskiöld

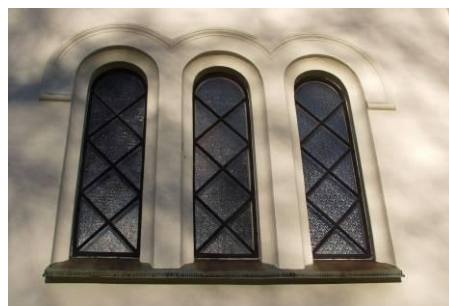
Östra begravningsplatsen invigdes 1875, den tredje i raden av begravningsplatser som tillsammans ersatte kyrkogården runt domkyrkan, avlyst för begravingar 1815. Gravkapellet från 1882 har planformen av ett grekiskt kors. Över mitten välver sig en åttasidig kupol. Gravkapellets fasader är slätputsade och kalkavfärgade i ljusgul nyans. Korsarmarnas fasader har indelats med rundbågsfriser och hörnen slutar i små toureller. I gavlarna sitter rundbågiga, trekopplade fönster. Fönsterbågarna av järn är målade med svart linoljefärg. Taken är koppartäckta.

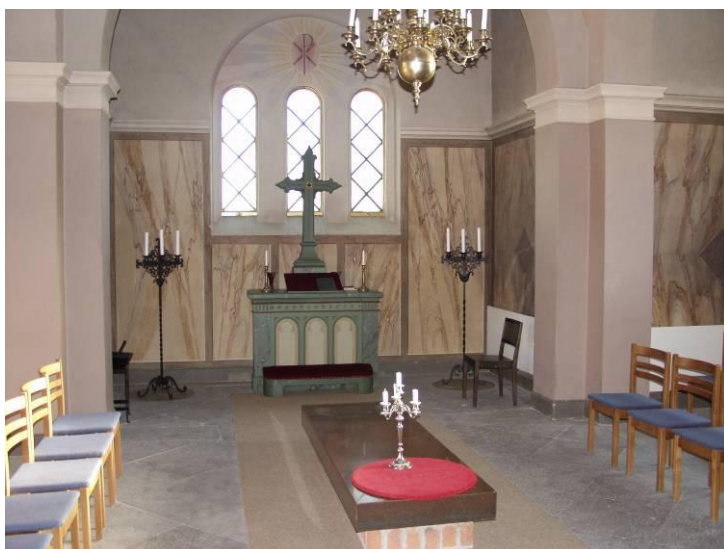
Kapellrummet har golv av slipad kalksten, väggar som slätputsades och marmorades 1933 samt en valvkupol som dekorerats med en djupblå, stjärnbeströdd himmel. Fönstrens inre bågar av stål är målade med linoljefärg i ockragul respektive violett färg. Rutorna är av frostat glas. Sedan förnyelse 1978 är kapellet inrett med lösa stolar i norra och södra korsarmarna. Altaret i öster är grönmarmorerat, krönt med kors.

Vid en genomgripande upprustning 1933, ledd av arkitekt Viktor Segerstedt, blev kapellets ursprungliga gjutjärnsfönster utbytta mot nuvarande av stål, med dubbla rutor. Inne i kapellrummet blev stengolvet omlagt, på nygjutna bottenplattor av betong. Östra väggen pryddes med alltjämt befintlig fondmålning. Även övriga väggar putsades på nytt och marmorades. Vid nästa förnyelse 1978 ersattes den ursprungliga bänkinredningen med lösa stolar. Den senaste yttre upprustningen skedde 1999, utan utseendemässiga förändringar.

Interiören har däremot bevarat mindre av sitt ursprungliga utseende, till följd av omgestaltningar 1933 och 1978. Vid de förstnämnda arbetena, ledda av Viktor Segerstedt, dekorerades väggarna med marmoreringar och andra dekorationer i tämligen tidstypisk stil. 1978 inreddes kapellrummet med lösa stolar i standardutförande.
