FORS KAPELL, MALUNGSFORS

Östra Fors 68:1; Malungs församling; Malungs kommun; Dalarnas län

BESKRIVNING OCH HISTORIK

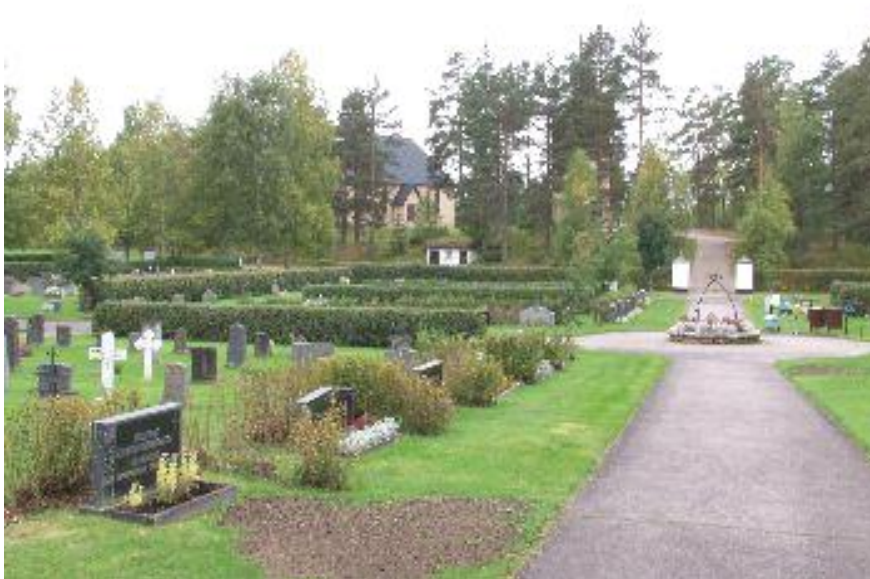
Malungsfors kapell har en rektangulär plan i kyrkorummet med rak koravslutning i öster. Även byggnadskroppen är rektangulär men har smalare och lägre utbyggnader i gavlarna, i öster motsvarande sakristian och en i väster som utgör del av samlingssalarna. Vapenhusets utbyggnad är placerad mitt på kapellets norra sida, i axel med tillfartsvägen och klockstapelns valv. Utrymmena som är avsedda för församlingens verksamhet samt tekniska utrymmen är samlade i byggnadens västra del, där de fördelas på två våningar.

I västra gaveln finns ingången till ett trapphus som leder till samlingssalen, läktare samt till källarvåningens utrymmen. Sakristian har en yttre ingång, med stentrappa, i norra kortsidan. På södra sidan finns en trapptrumma försedd med luckor, vilken leder till pannrummet. Kyrkobyggnaden med tillhörande klockstapel präglas av en mjuk och välbalanserad symmetri som medvetet förstärks genom byggnadernas placering och närmiljöns utformning.

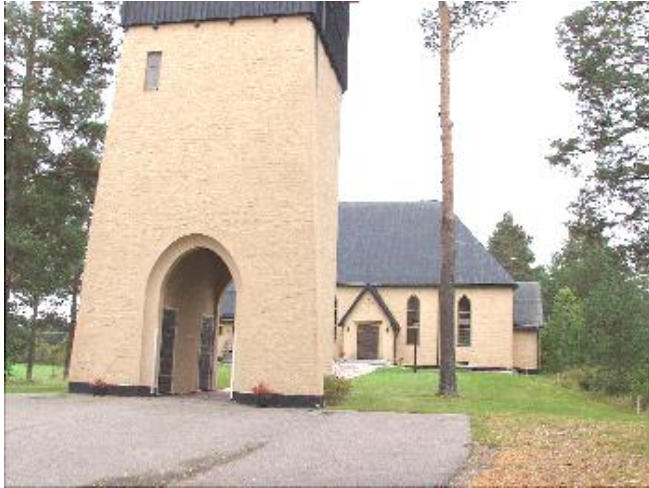
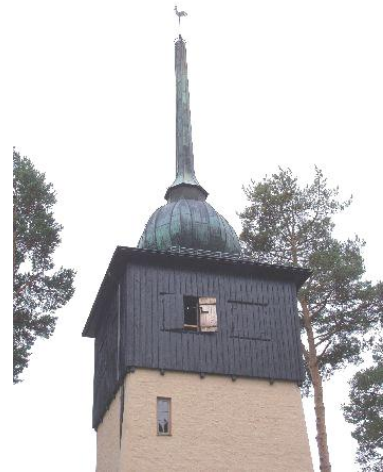
Klockstapeln har kvadratisk plan med genomfartsvalv i underdelen. Den är uppförd på samma sätt som kapellet och har tegelstomme med slamputs av samma karaktär och kulör. Tegelkroppen har en svag utvidgning i basen. I höjd med det inre trapphuset finns några smala fönsteröppningar.

Den övre delen som inrymmer klockkammaren, är utförd i stolpkonstruktion med tjärad stående locklistpanel på utsidan. Klockkammaren har ljudluckor i norr och söder och tälttak med en kröning som påminner om lökkupoler, dock har taket en avslutning med hög och smal spira som har en låg åttakantig trumma som bas. Spiran bär flöjel i form av en tupp. Taket har, som kapellbyggnaden, täckning av kopparplåt.

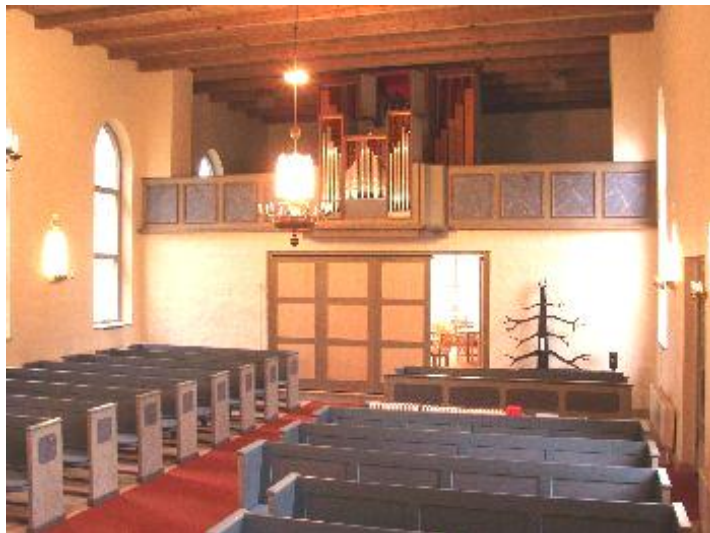
Kyrkorummets väggar är putsade med slevstruken puts och avfärgade i en bruten vit kulör.

Kyrkorummet har bjälktak, med synligt vindsbjälklag av furubjälkar som bär vindens brädgolv. I övriga rum har taken täckning av råspåntad takpanel, vilken kan ha tillkommit i samband med renoveringen på 1960-talet.

Östra väggen har på varje sida om altaret dörrar som leder till sakristian, vilken är inredd bakom koret i östra tillbyggnaden.

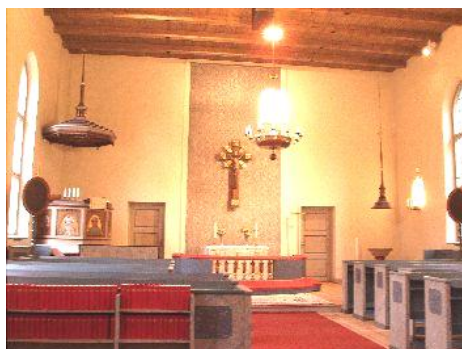
Den stora altarpåsen på korväggen bakom altaret tillkom i samband med renoveringsarbeten på 1960-talet. Vävnaden är komponerad av Anna Blom. Bakom vävnaden finns en väggmålning som övertäcktes med plywoodskivor i samband med renoveringen. Målningen föreställer en portöppning med i överdel en molngrupp som släpper igenom solstrålar. Den är utförd med nedtonad färgsättning för att underordnas altaranordningen (se bild i Sjögren, 1950).

Altaret var ursprungligen uppställt mot östra väggen men är numera framdraget något. Själva bordet är en enkel trälåda täckt med textilier.

Altaruppsatsen består av ett krucifix från Oberammergau, fäst på ett altarkors omgivet av strålglass. Korsets vinjetter är utförda av Ragnhild Nordensten. Vid en senare renovering har korsets fotställ avlägsnats. Korset hänger numera på väggen bakom altaret.

Altarringen med knäfall hade ursprungligen beklädnad med skinn som numera ersatts med rött tyg. Den har balusterdockor i framdelens mitt och speglar på sidorna. Färgsättningen av altarringen ändrades på 1960-talet.
