Kulturhistorisk karakterisering och bedömning

Nya Hjälmseryds kyrkogård

*Hjälmseryds socken i Sävsjö kommun
Jönköpings län, Växjö stift*

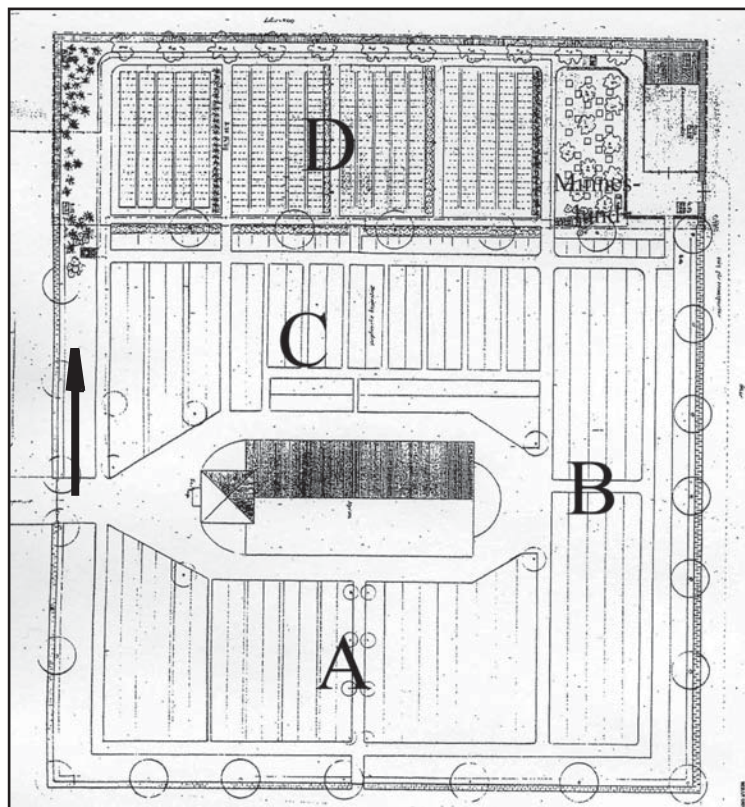
Gravkarta från 1970. Kvartersindelningen är rapportförfattarens egen.

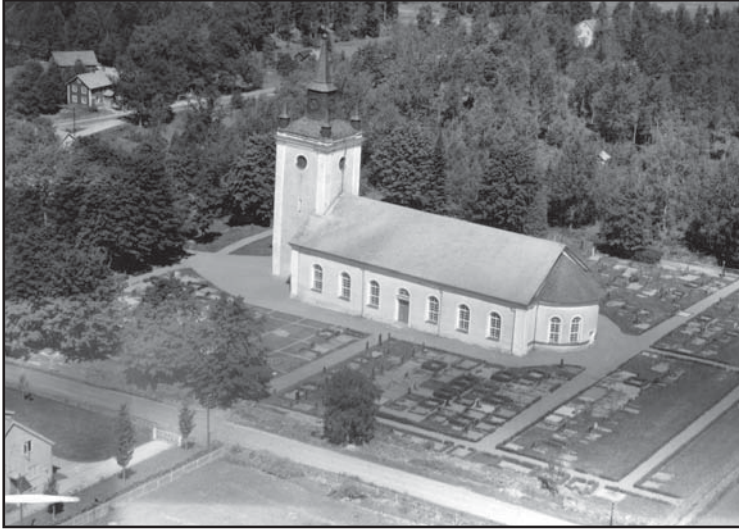
På flygfotot från 1940-talet syns hur utbrett gravskicket med grusbäddar var. Idag finns endast en grusgrav bevarad. (Foto: JLM)

Kvarteret har en efterkrigstida prägel med de meterhöga rygghäckarna. Kvarteret inrättades 1940 och på gravkartan från den tiden finns grusgraven markerad. Den bör bevaras eftersom den är det enda som påminner om ett gravskick som var betydligt vanligare förr på Nya Hjälmeryds kyrkogård.

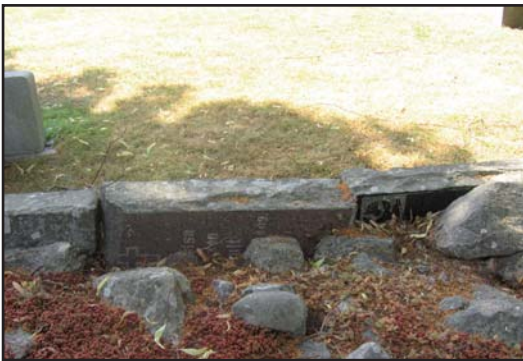
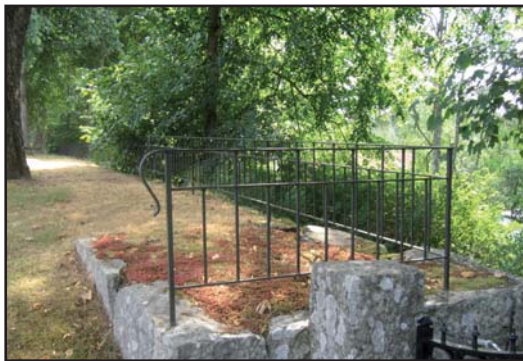
I den östra muren har gravvårdar och stenramar använts till det inre skalet. I väster, vid huvudingången, kröns stödmuren av ett smidesstaket. Bilden till höger visar övergången från den gamla, förmodligen ursprungliga, muren till den nya med cementfogar från utvidgningen 1970.

Kyrkogården omgärdas av en i huvudsak kallmurad stenmur av kluven granit, i viss omfattning även med mindre naturligt runda gråstenar. Muren fungerar som stödmur runt hela kyrkogården och går upp över markytan mellan 15-40 centimeter i öst och i söder. I väster är ett svart järnstaket fäst i stödmuren och det enda som syns från kyrkogården. Den östra muren är en skalmur fylld med mindre sten, där det innersta skalet består av återanvända gravstenar och socklar. Utvidgningen på 1970-talet syns tydligt i muren då denna del består av mindre, naturligt rundad sten sammanfogad med cementbruk. I den södra muren cirka 10 meter från det sydöstra hörnet övergår de stenblock som bildar skalet till större och slätare.

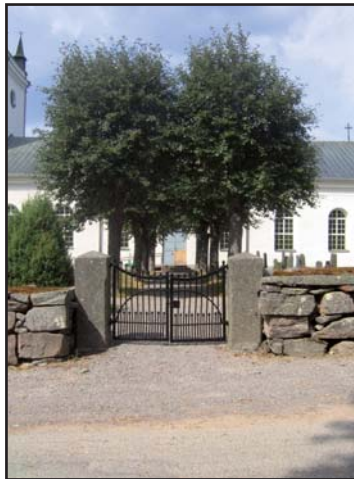
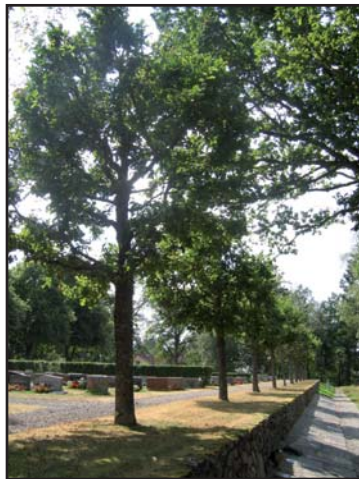
Två av kyrkogårdens tre ingångar har grindar. Huvudingången i väster har en dubbelgrind med dekorativa grindstolpar medan grinden vid sydingången har ett något enklare utförande.

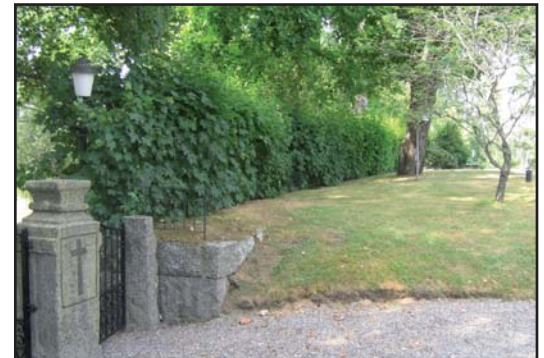
Längs den norra delen av västmuren växer en lönnhäck. Till vänster ses oxelallén som går från kyrkogårdens sydingång till kyrkans sydentré och den rad av ekar som planterats längs med utvidgningen i norr.

Ursprungligen fanns en trädkrans av lind runt kyrkogården. Den södra delen av trädkransen är numera borta och den norra delen står inne på kyrkogården till följd av utvidgningen på 1970-talet. Längs med denna lindrad växer en måbärshäck som fortsätter åt öster och avskärmar redskapsboden från kyrkogården. Längs den norra muren planterades vid utvidgningen en rad av ekar. Den norra delen av den västra muren kantas av en häck av lönnar, likaså flankeras huvudingången av två lönnar. Lindar finns planterade på vardera sidan av västingången och koret och i det sydöstra området av kyrkogården finns fyra pelarekar. Från ingången i den södra muren leder en allé av oxlar fram till kyrkan. I området närmast norr om kyrkan finns cypresshäckar runt de olika gravkvarteren, likaså finns i sydväst ett mindre område med cypresshäckar.

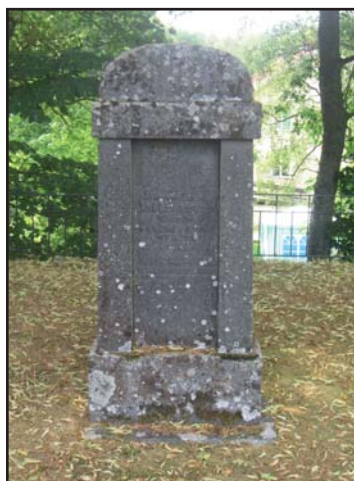
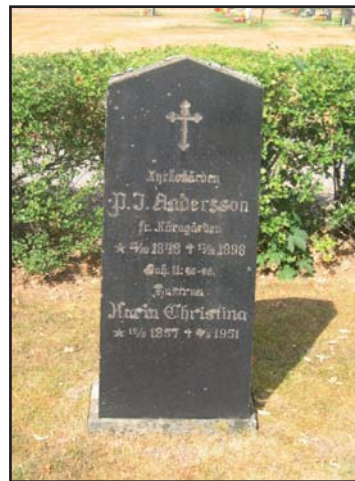
De stora och påkostade gravarna från förra sekelskiftet ligger huvudsakligen samlade i södra delen (kvarter A), där de var välexponerade för besökare till kyrkan. Som en motpol påminner det fåtal gravstenar från allmänna linjen som finns bevarade i kvarter B om den sociala bredden i samhället från denna tid.

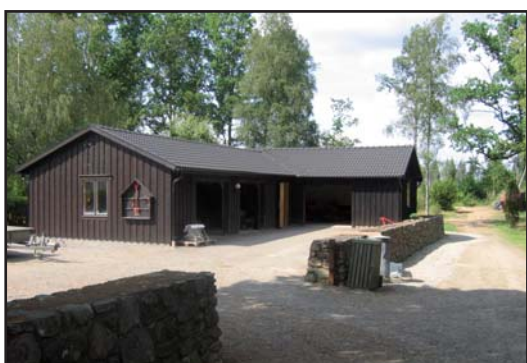
Redskapsboden vid kyrkogårdens nordöstra hörn har uppförts i två etapper: 1970 och 1999.

Förutom kyrkobyggnaden förekommer en redskapsbod på kyrkogården. Den är belägen i det nordöstra hörnet och ligger lägre än den övriga kyrkogården vilket ger intrycket att den är placerad utanför. Den vinkelställda boden uppfördes i två etapper, vid kyrkogårdsutvidgningen 1970 och 1999. Stommen är regelverk som täckts med stående lockpanel i mörkbrunt. Sadeltaket är täckt med mörkbruna tvåkupiga cementpannor.

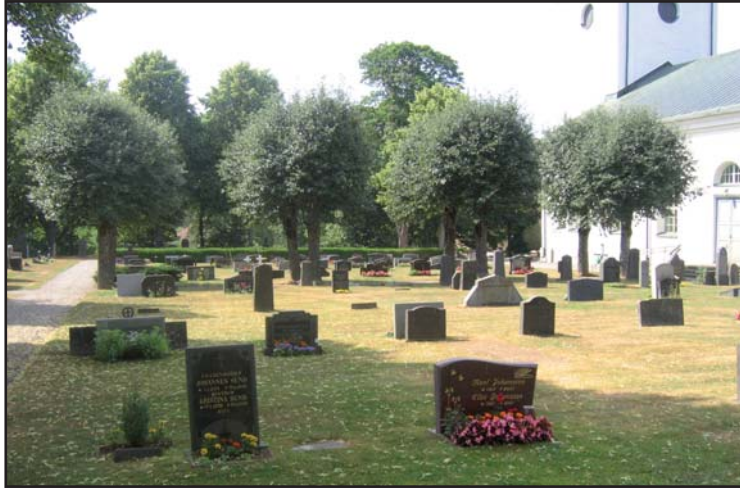
Kvarter A

Området ligger i söder och sträcker sig från huvudingången i väster längs hela kyrkobyggnaden. Området är öppet till karaktären, underlaget är främst gräs men det delas på mitten av en grusgång kantad med oxlar som leder från ingången i den södra muren fram till kyrkan. I väster finns de inramande cypresshäckarna kvar. Åldern på gravvårdarna varierar, från 1859 till 2005 med det största antalet vårdar från 1930- och 1940-talen. Vårdarna är placerade i dubbla rader, rygg mot rygg, från norr till söder. På sina ställen fattas någon sten.

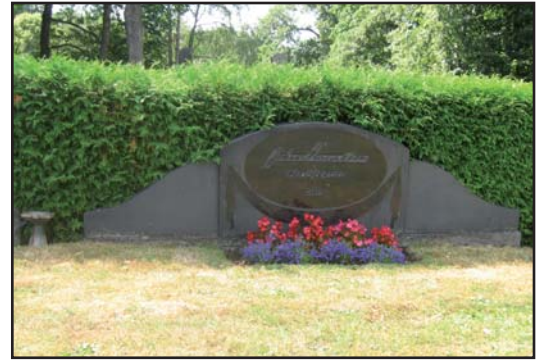
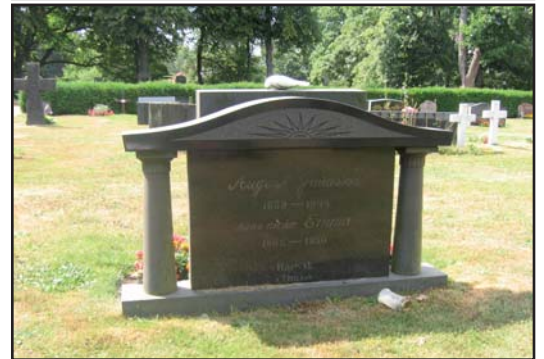
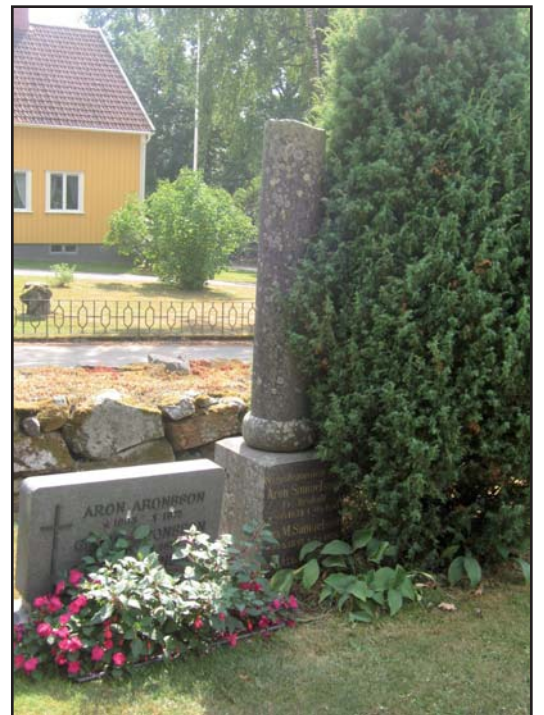
Den låga och breda formen dominerar kvarteret, de tidigaste med klassiserande element som pelare och festonger. En av de mer ovanliga vårdarna är den avbrutna kolonnen rest 1890 över nämndemannen mm Aron Samuelsson.

Kvarteret har en särställning på kyrkogården genom sina välbevarade och påkostade gravvårdar. Den kulturhistoriska karaktären i detta kvarter är speciellt kopplad till gravvårdarnas storlek, deras höjd och reslighet samt förekomst av titlar. De bevarade cypresshäckarna i väster minner om efterkrigstraditionen med rygghäckar.

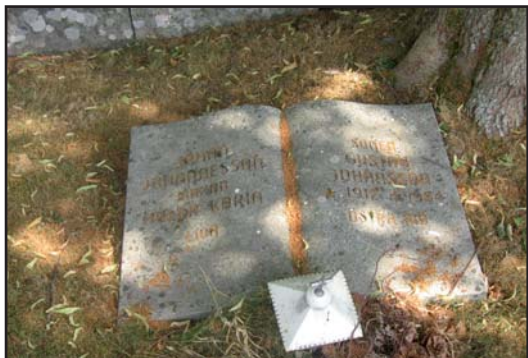
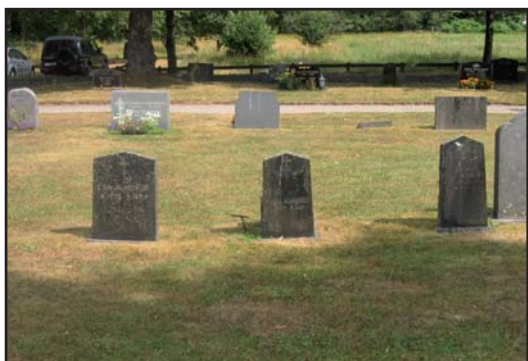
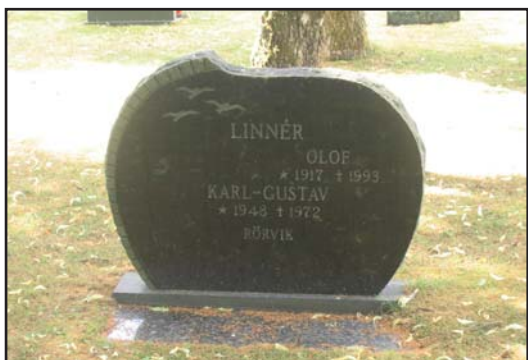
I kvarter B dominerar den moderna värden med breda och låga proportioner men det finns även en del mer ovanliga vårdar som den här uppslagna boken. Mitten-bilden visar tre vårdar från allmänna linjen och nederst ses en tidstypisk vård från 1970-talet med asymmetriska former.

resta över personer med lokal- eller personhistoriskt intresse. De mellanrum som finns i gravraderna kan med fördel kompletteras för att åstadkomma ett mer helt intryck, men de återstående vårdarna från allmänna linjer bör bevaras för att minnet om uppdelningen köpegravar-allmänna linjen ska bibehållas.

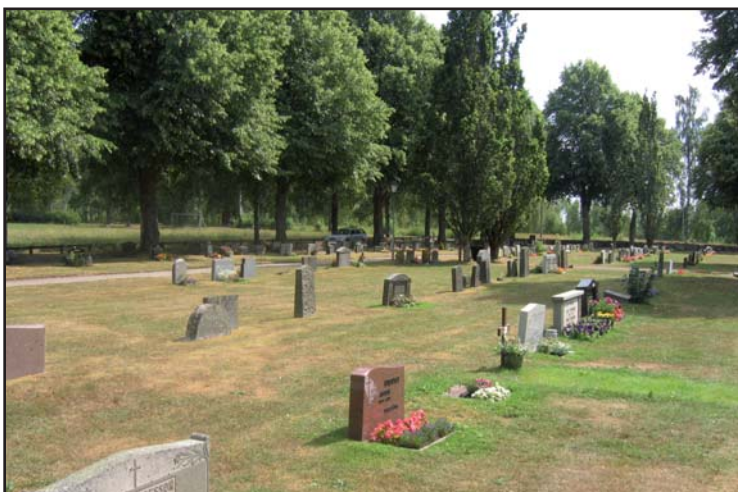
Kvarter B är den östra delen av kyrkogården. På den norra delen av kvarteret låg tidigare allmänna linjen, idag finns endast ett fåtal vårdar bevarade. Området är relativt homogent med främst moderna låga och breda vårdar från 1926-2005. De två centrala kvartererna avgränsas av grusgångar och i området växer fyra pelarekar.

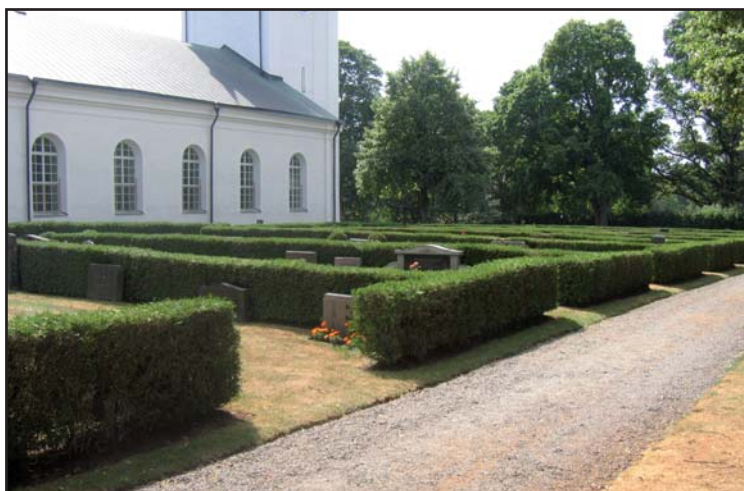
Kvarter C

Området ligger norr om kyrkan och skiljer sig avsevärt från de övriga på kyrkogården genom de cypresshäckar som finns kvar. De drygt meterhöga häckarna har en tydlig avslutning mot grusgångarna i norr och söder. På ett par ställen finns en form av utväxter på häckarna.

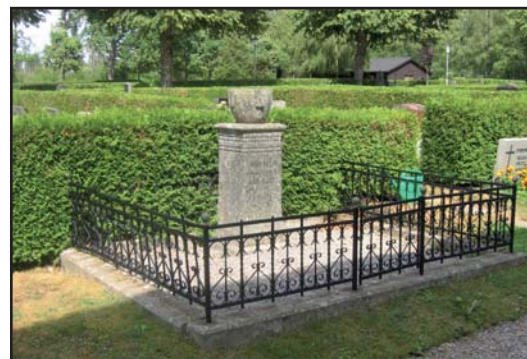
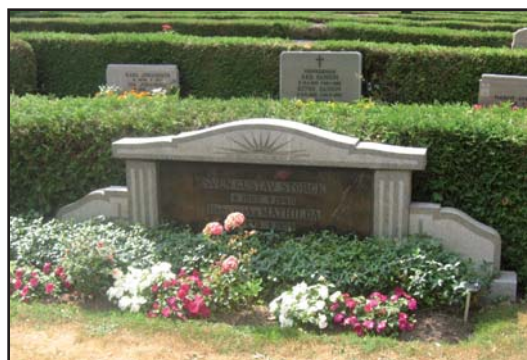
Kyrkogårdens enda bevarade grusgrav finns i kvarteret och flera andra vårdar visar med sina flyglar att de hört i hop med en grusbädd.

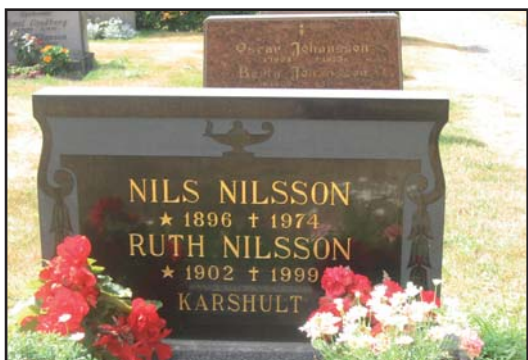
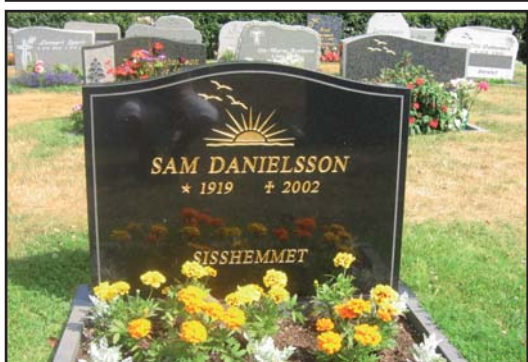
Eftersom kvarteret inrättades 1970 har alla vårdar en modern framtoning. De flesta är enkelt utformade med ingen eller diskret dekoration.

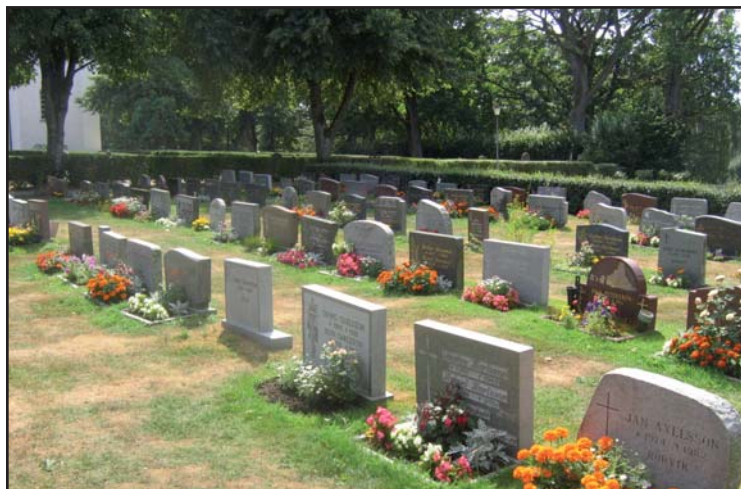
Område D är den nya delen av kyrkogården som tillkom efter 1970. Området är öppet och enhetligt, en grusgång omgärdar den gräsmatta där gravarna finns, den genomkorsas även på tre ställen av häckar.

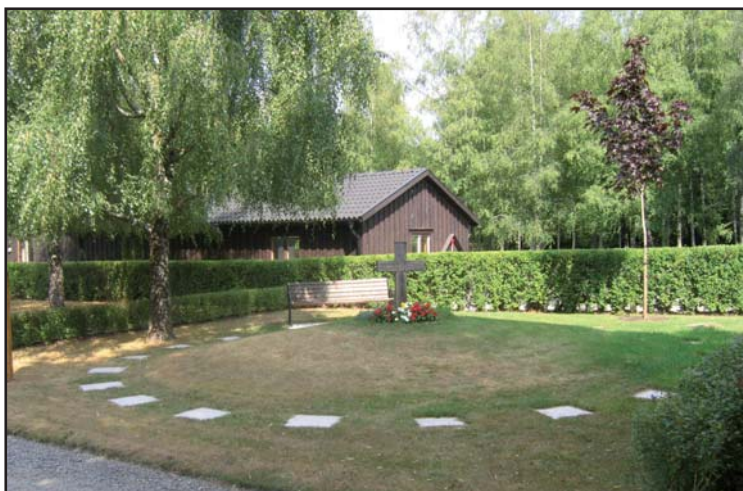
En minneslund anlades 2003 på den östra delen av kvarter D. Utformningen är enkel med en kulle krönt med ett kors och omgiven av kalkstensplattor. En bänk finns placerad på den ena sidan och i lunden växer en björk och en blodlönn. Platsen är på tre sidor omgärdad av en måbärshäck som ska låtas växa upp mot redskapsboden för att ge minneslunden en mer värdig karaktär.
