S:t Eriks kyrka

Sollentuna församling, Sollentuna kontrakt, Stockholms stift

Kv Turkosen 16, Utsiktsvägen 6–8, Sollentuna socken och kommun, Stockholms län, Uppland

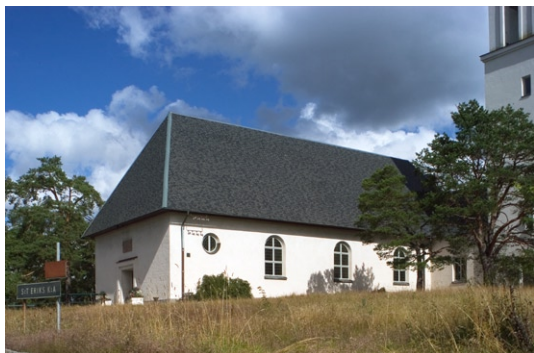
Koret liksom långhuset är täckta av ett högt sadeltak med valmade gavelspetsar, belagt med svart skiffer. Tornets nedre del verkar kompakt och ogenomtränglig med mindre ljusgluggar. Den övre delen ger ett lättare intryck och ge-nombryts av vertikalt utsträckta ljudöppningar på varje sida. Tornet kröns av en kopparklädd spira med kula och kors.

Exteriör från sydväst.

På tornets västra sida finns en enkel portal med kopparklädd dörr. Ovanför finns en nisch med en skulptur som föreställer S:t Erik. Den är driven i koppar av Myrsmeden och tillverkad 1949 efter en modell av A Wallenberg.

Kyrkans fasader är avfärgade i vitt och genom-bryts av rundbågiga fönster, med blyspröjs och antikglas. På fasadens södra del finns ett cirkel-runt fönster, som motsvaras av ett mindre, rek-tangulärt fönster mot norr. Entrén markeras av en tvåspråkig och rektangulär omfattning, och kröns av en granitrelief som har utförts av skulp-trisen Ingrid Larsson. Den kopparklädda dub-belporten dekorerar av drivna evangelistsymbo-ler, tillverkade efter skisser av arkitekten A Hamrin.

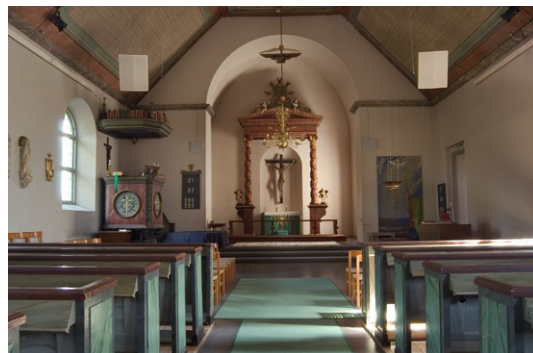
Interiör mot öster.

Koret markeras av en rundbåge som påminner om en **triumfbåge**, och täcks av ett **kryssvalv** i tegel. Altaruppsatsen och **altarringen** komponerades av arkitekten Milles. Altarbordet, som står i en nisch, är murat och belagt med en marmorplatta. I nischen hänger ett krucifix. Nischen omramas av en arkitektonisk uppställning, bestående av två rikt dekorerade pelare, stående på postament, som bär upp ett klassiserande bjälklag. Kolonnerna som kommer från Baltikum, tillverkades under 1650-talet och har även tidigare tillhört en altaruppsats.

Kyrkorummet täcks av ett brutet innertak av ohyvlade bräder. Takets sidopartier dekorerar av rektangulära fält, medan mittpartier är indelat i cirkelrunda former. Ramar och fyllningar är målade i brunt, grått och grönt. De slätputsade väggarna är avfärgade i en gråvit kulör. Golvet är belagt med hyvlad kalksten och i bänkkvarter-nen ligger bräder.

Sedan invigningen 1930 är långhuset inrett med två öppna bänkkvarter efter ritningar av arkitekten Milles. Bänkinredningen har rek-tangulära ramar, dekorerade i blått och grönt. Under 1980-talet togs flera bänkkvarter bort i kyrkans främre del för att ge plats åt ett mer flexibelt gudstjänstrum.

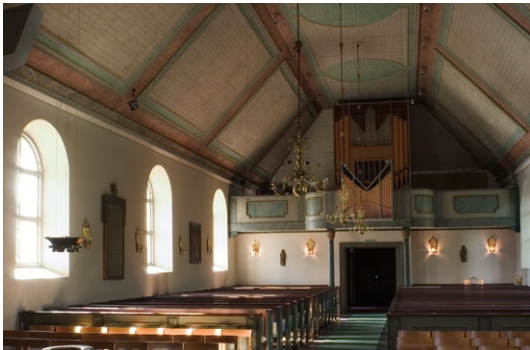
Orgelläktaren i väster har en sluten barriär med utbuktande mittdel, som bärs upp av två kolonner med dekorerat **kapitäl**. Barriären är utsmyckad med marmorerade fyllningar. Den rektangulära orgelfasaden dekorerar av stående runda och fyrkantiga stavar i furu. Nuvarande orgelverk tillkom 1967 och har 20 stämmor. Det tillverkades av Frederiksborgs Orgelbyggeri i Danmark. 2003 försågs kyrkan med en ny **kororgel**.

Interiör mot väster.
