## 2 Karaktärisering av kapellanläggningen

### 2.1 Kapellet närmiljön

### 2.2 Kapellet

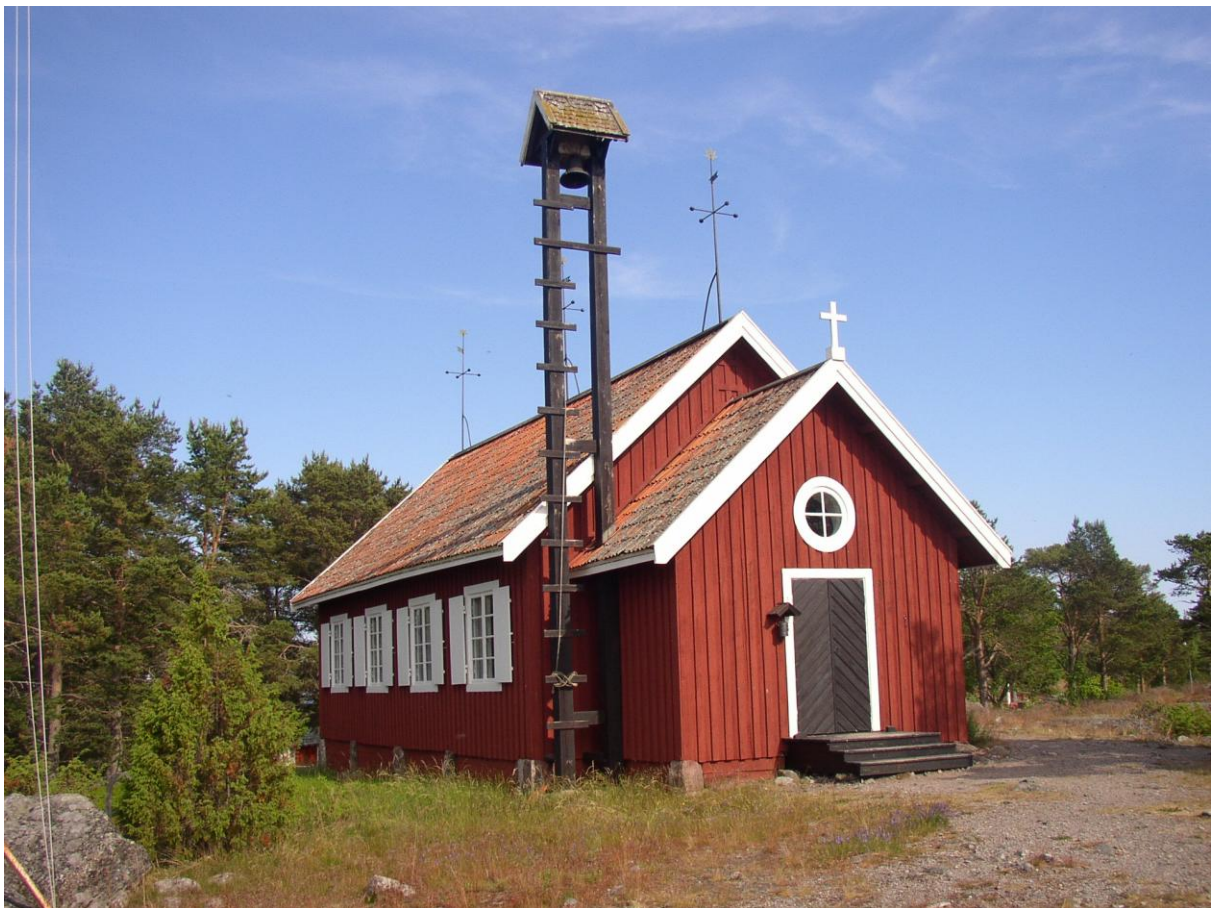
Kapellet är grundlagt på stenplintar och på vissa partier finns liggande rödmålad träpanel mellan stenstolparna. Fasaderna täcks av rödmålad lockpanel utan knutmarkeringar. Byggnaden har fyra fönster mot norr respektive söder med rektangulära fönsterbågar med träspröjs. Runt fönstren sitter vitmålade släta fönsterfoder samt ett par vitmålade släta fönsterluckor per fönster. Fönsterluckorna står öppna under hela sommarhalvåret. Fasaderna avslutas med en profilerad rödmålad horisontell list. Framför byggnadens ingång som är vänd mot väster finns en bred trätrappa färgsatt i svart kulör. Porten utgörs av en pardörr med två dörrblad, som emellertid ej har kvar sitt ursprungliga utseende att döma av bevarade foton. På dörrens norra sida sitter, som så ofta vid dessa skärgårdskapell, en sparbössa av järn, här utsirad med ett ingraverat vikingaskepp och ovanför till skydd ett litet korsförsett tak. Ovanför dörren sitter ett cirkelrunt fönster med fyra rutor med vitmålat foder kring. Taket på både långhuset och vapenhuset är täckt med tvåkupigt lertegel och takfoten och vindskivorna, som är utförd i trä, är målade i vit kulör. Taknocken på långhuset pryds, som brukligt är i Hudiksvalls skärgårdskapell av tre höga järnspiror med klotförsedda korsarmar och smidesdetaljer. Den mittersta spiran är även försedd med en vindflöjel som förkunnar kapellets byggnadsår, 1929. Vapenhusets västra gavelpets pryds av ett vitmålat träkors.

*Kapellet från nordväst. Foto: Daniel Olsson, Läns museet Gävleborg, 2005-07-08.*

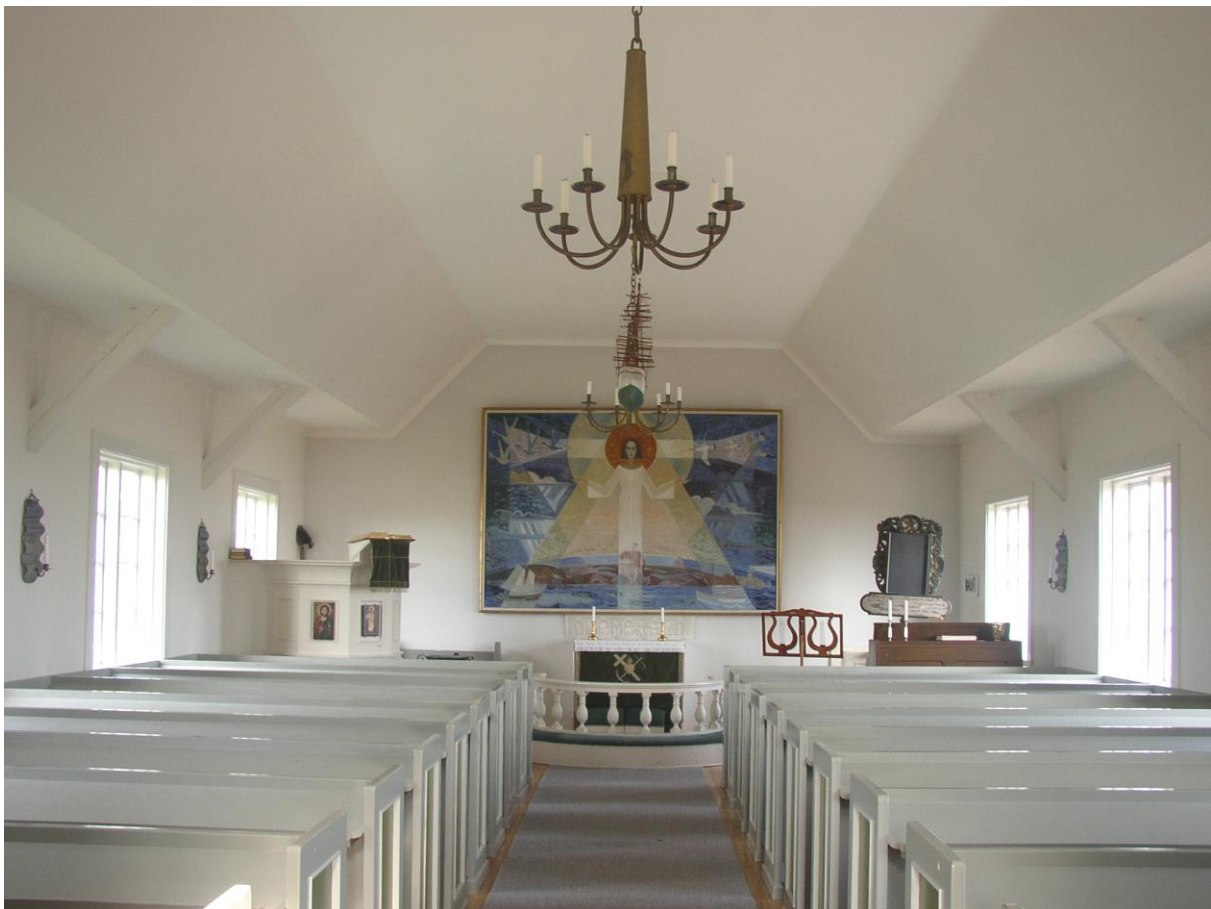
*Kapellets interiör från väster med Gösta Bohms altartavla i fonden. Foto: Daniel Olsson, Läns museet Gävleborg, 2005-07-09.*

Kapellets fasta inredning utgörs av den öppna gråmålade bänkinredningen, som består av tio bänkar på var sida om en mittgång. Bänkarnas sidostycken mot mittgången är försedda med grönmålade släta speglar med vit ram kring. I korets nordöstra hörn står en vitmålad bänk med en slät spegel i samma kulör på dess framsida. På andra sidan koret återfinns en gråmålad korbänk med läsarplats.

svarvade pelare. Kapellets östvägg domineras dock av hudiksvallskonstnären Gösta Bohms stora inramade oljemålning på duk från 1954 med motiv av den uppståndne Kristus som blickar ut över Hölicks fiskeläge.

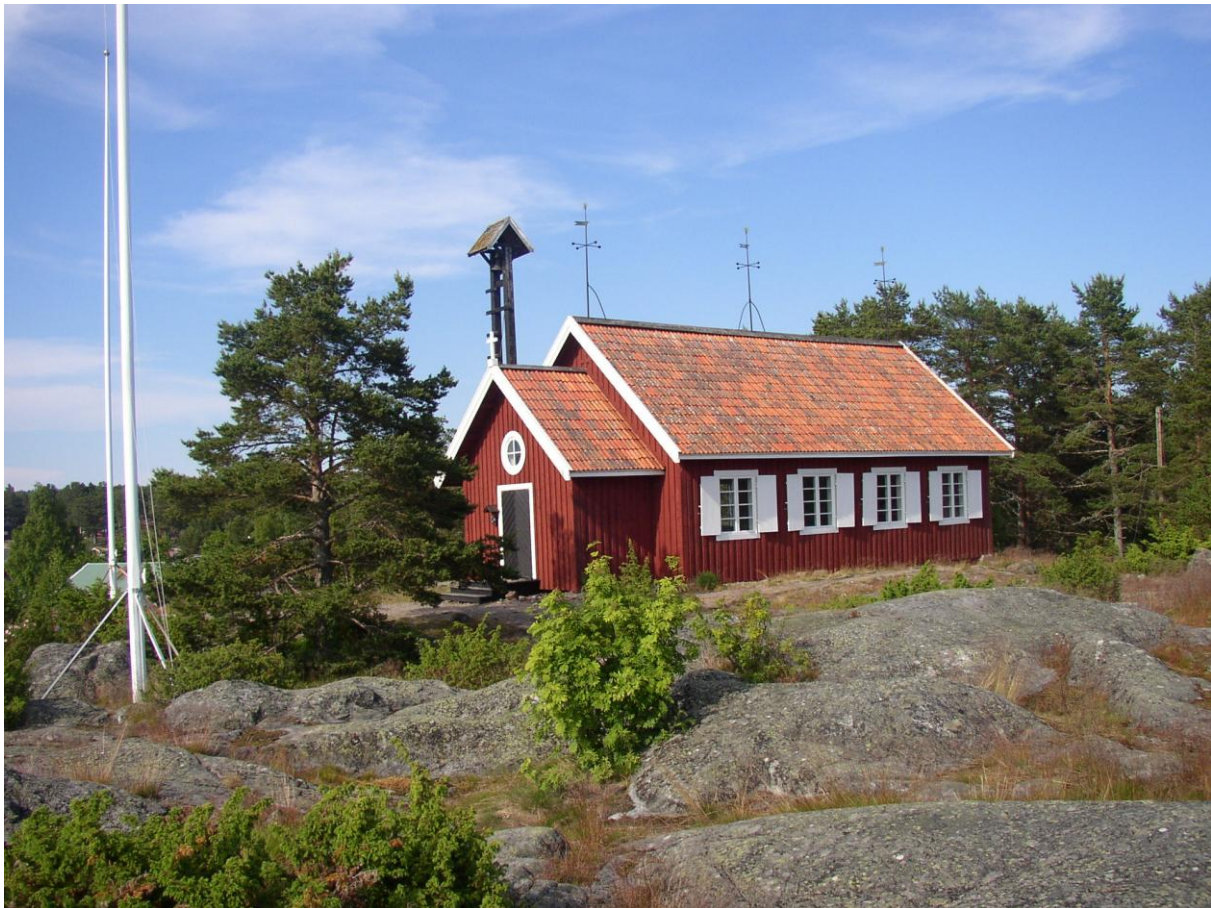
Vid långhusets västra gavel står byggnadens klockstapel, som också den hämtat inspiration från övriga skärgårdskapell i trakten. Klockstapeln består av två kraftiga tjärade fyrkantiga pelare som bär upp en gjuten klocka samt ett skyddande trätak av sadeltaksform med spåntäckning. På klockstapelns norra pelare finns trästag fastsatta som bildar en fast stege upp till den gjutna klockan.

*Kapellet från sydväst. Foto 2005-07-08.*
