VÄSTRA STENBY KYRKOGRÅRD

Kulturhistorisk kyrkogårdsinventering

Västra Stenby församling

2004

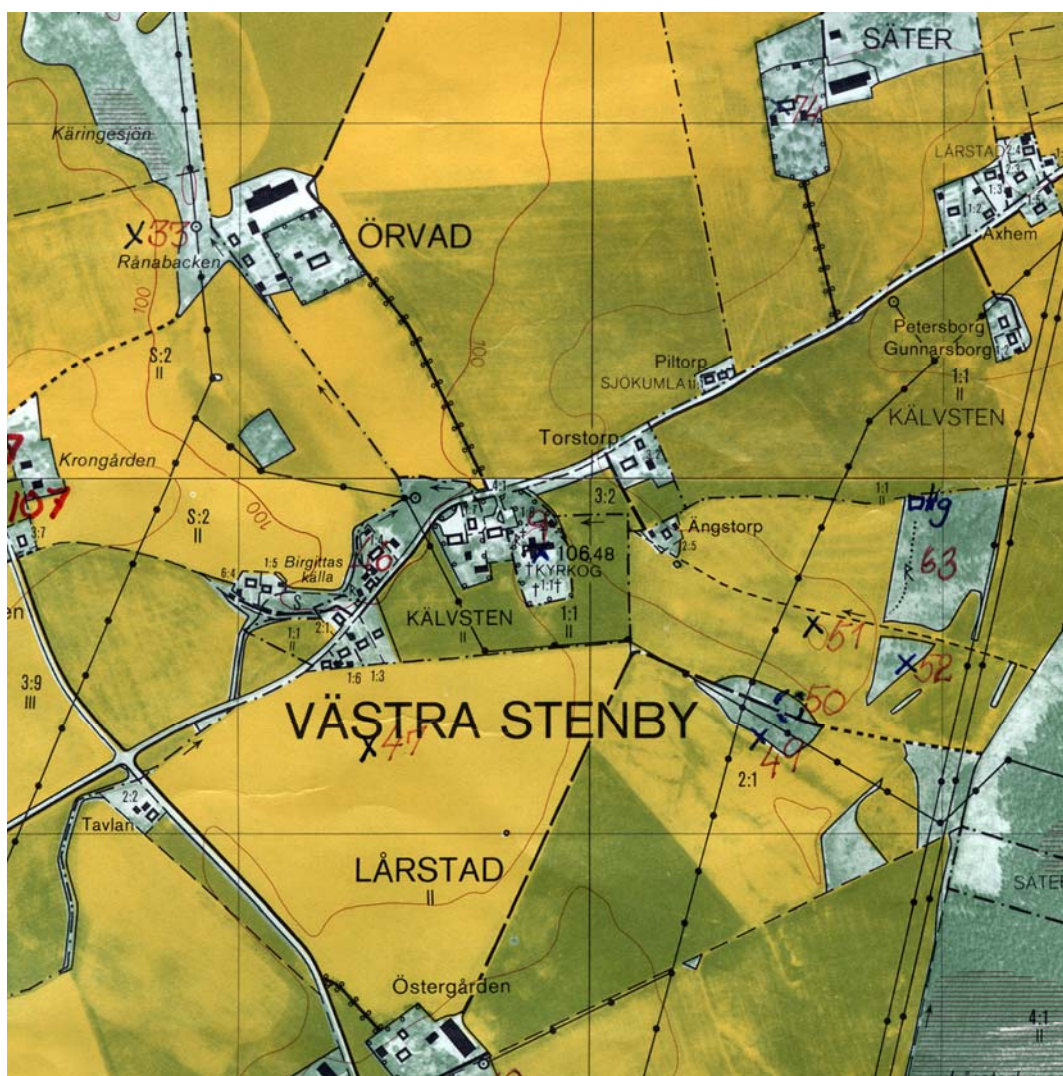
Utsnitt ur och sammansättning av de ekonomiska kartbladen 085 610 Styra och 085 71 Vinnerstad. Kyrkogården är belägen i bildens centrum på höjd i det till åker nästan fullständigt uppodlade landskapet. Fastighetsbeteckningen är fortfarande Kälvesten, trots att den nya kyrkan kommit att kallas Västra Stenby.

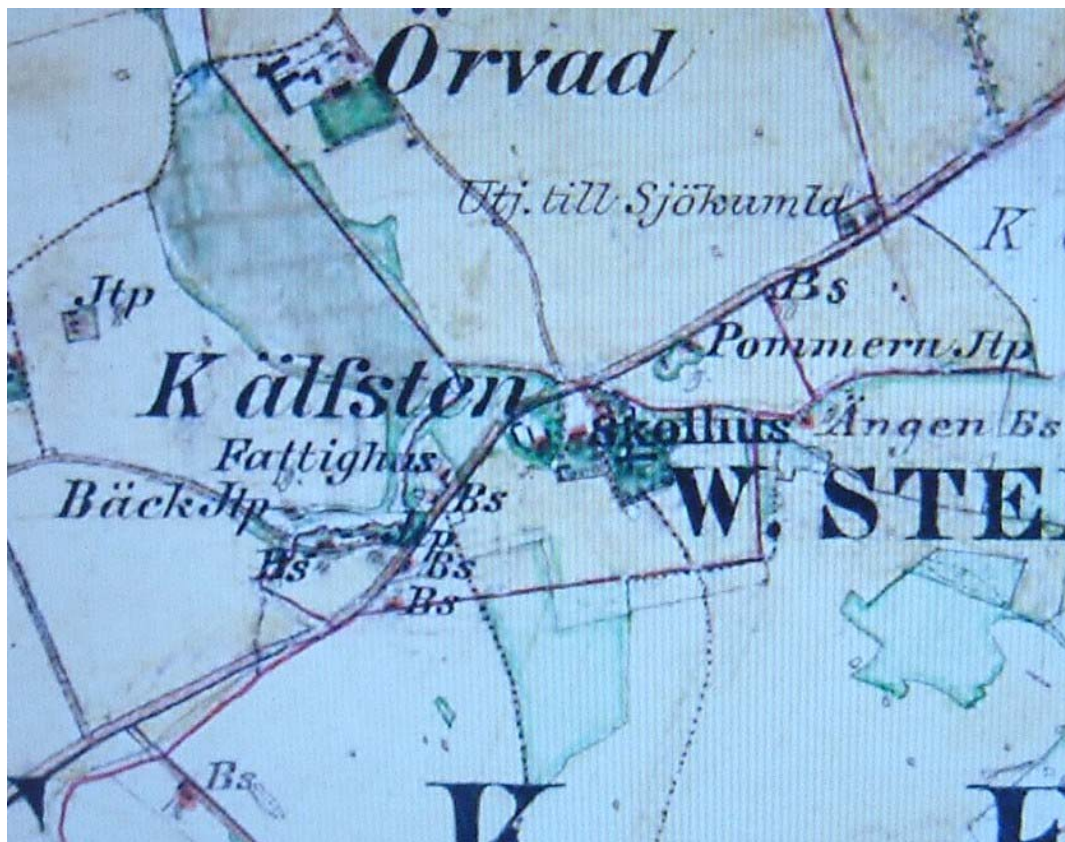
Västra Stenby på häradskartan från 1870-talet. Kartan visar öppet jordbrukslandskap och småskalig bebyggelse, skola och fattighus sydväst om kyrkan.

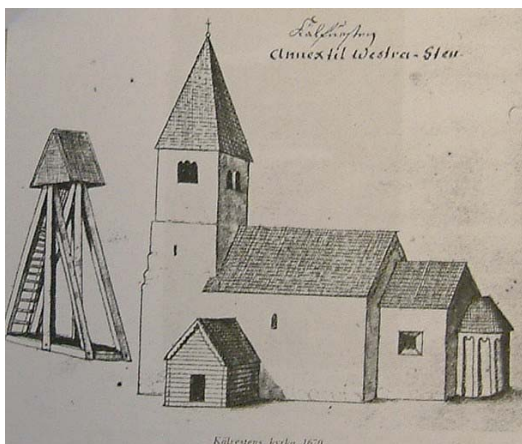
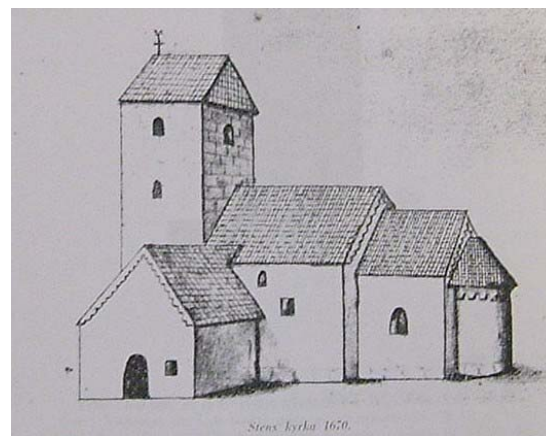
Både Kälvestens (till vänster) och Stens kyrkor avbildades av Brenner 1670. Båda uppvisar typiska romanska drag och tillhörde sannolikt det äldsta skiktet stenkyrkor i Östergötland. Av de båda kyrkorna återstår idag endast delar av Kälvestens torn, vilka ingår i den nuvarande Västra Stenby kyrka.

Både Kälvestens och Stens socknar ägde tidigmedeltida kyrkor. Båda är också försedda med kraftiga stentorn av vilka Kälvestens också bär tydliga romanska drag. Dessa drag framgår tydligt av Brenners teckningar från 1670-talet.

Båda har rundade absider med blinderingsutsmyckningar av samma typ som ännu kan ses vid den närbelägna kyrkan i Ask. Kälvestens torn har en spetsig tornhuv medan Sten har ett vanligt tak.

Bilderna visar kyrkorna från söder där vapenhus är tillfogade, sannolikt under 1400-talet. Kälvestens är enklare av trä, medan Stens vapenhus är uppfört i sten.

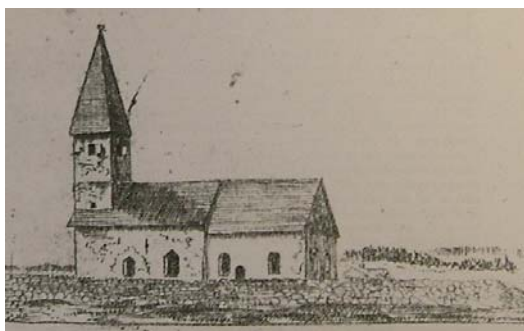
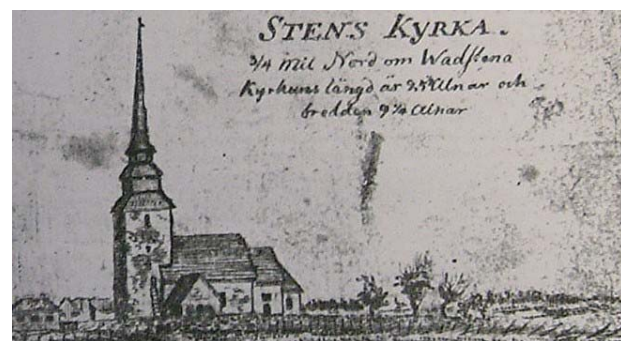
Kochs bilder av Kälvesten (till vänster) och Sten från ca 1800.

När Koch avbildar kyrkorna i sin mer naturalistiska stil har en hel del förändringar ägt rum. Kälvestens kyrka är förlängd till långhusets nästan dubbla längd och vapenhuset är rivet. Stens kyrka är sig lik, men har fått en praktfull tornspira.

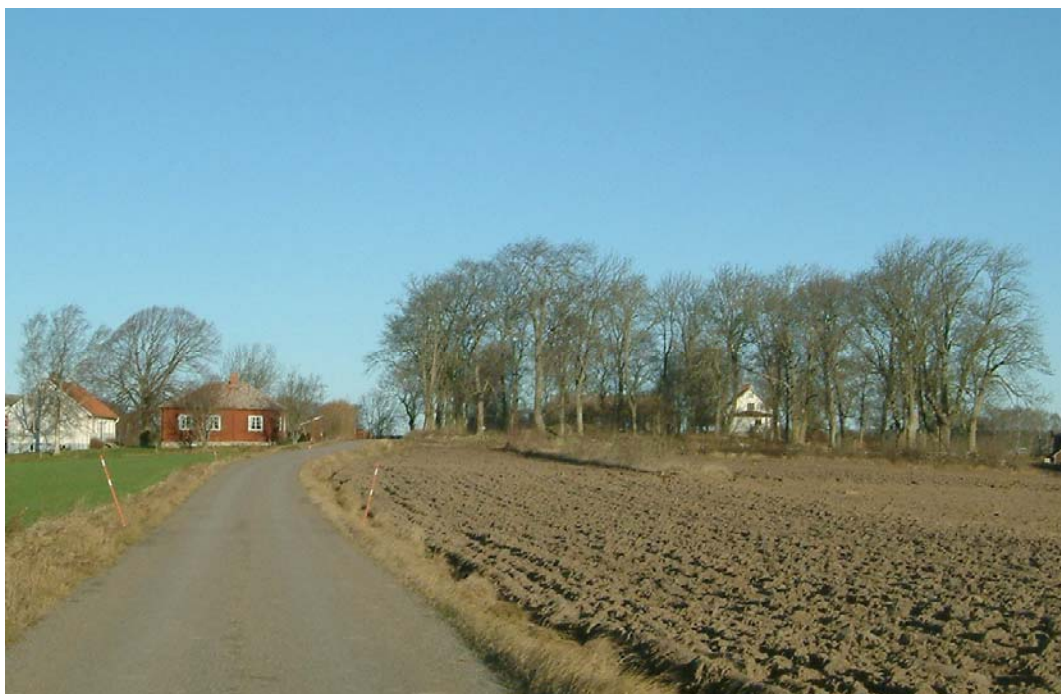
Av den gamla kyrkomiljön i Sten finns idag prästgården (rött hus till vänster) samt själva kyrkogården med intakt kyrkogårdsmur och trädkrans (till höger). Mycket lite av kyrkan återstår, här syns främst en ruinhög.

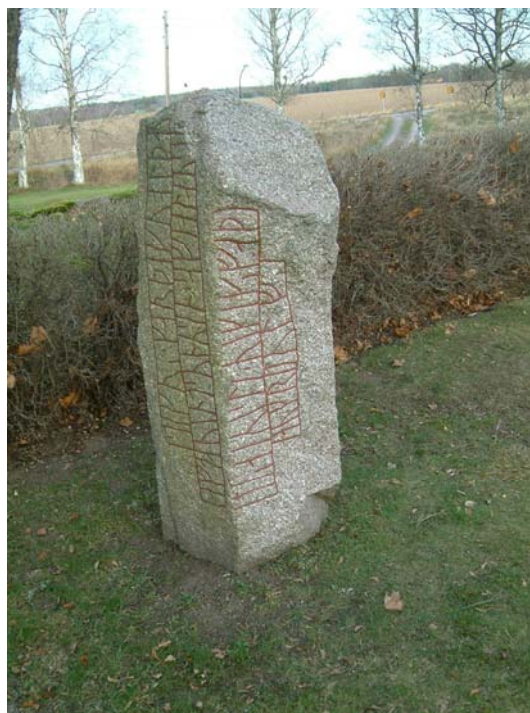
Texten lyder stygwur gärthi kumbl thau aft öyvind sunn sinn så fiall öustr mit ejvisl uiking risti auk krimulfr. Styggur¹ gorde detta kummel (eller minnesmärke) efter Öjvind, sin son. Han föll österut med Ejvisle. Viking ristade(runorna) och Grimulf.

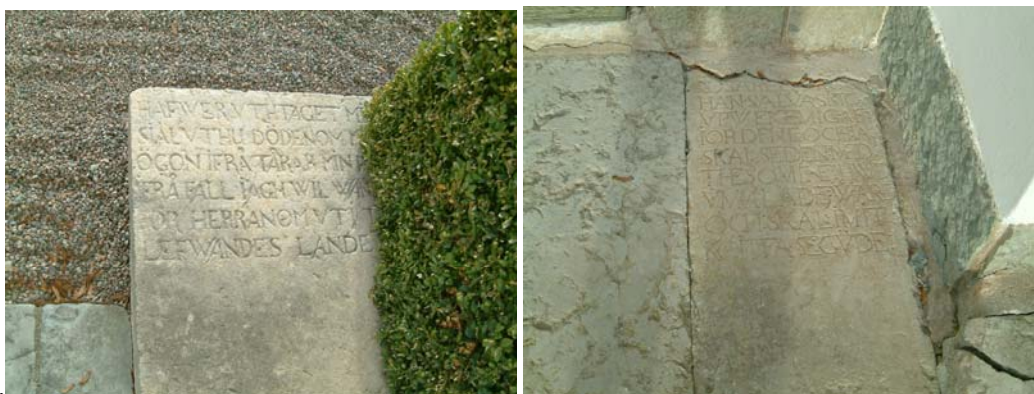
Exempel på äldre gravstenar som trösklar i södra portalen.

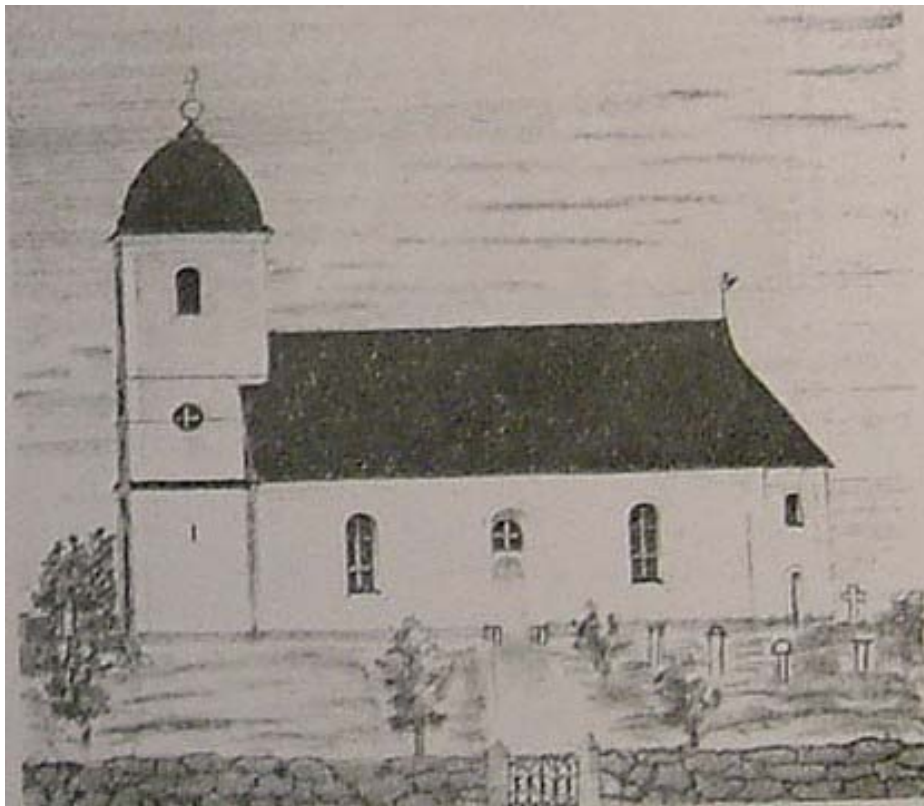
På Ihrfors teckning från tidigt 1800-tal ses kyrkan och kyrkogården från söder. Kvartersindelningen och grusgången är densamma som idag. Den på bilden synliga muren och ingången ligger mellan den gamla och nya kyrkogårdsdelen. Grinden är flyttad till den nya södra ingången. På kyrkogården har träd relativt nyligen planterats. Enstaka gravvårdar syns, särskilt i öster.

1858-59 genomfördes en större upprustning av kyrkogården då nya grusgångar anlades och nya portar införskaffades. Sannolikt är det denna nyordning som syns på Ihrfors teckning, se ovan.

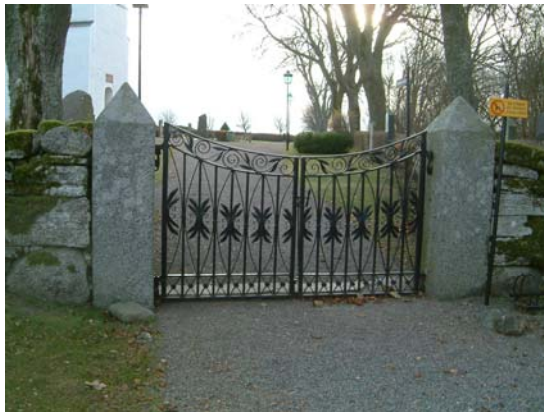
Huvudgrinden står i nordväst. Den består av en dubbelgrind i smidesjärn mellan fyrsidiga granitpollare med toppig överdel. Grinden har en svängd profil och har ornament i tre nivåer. Överst ett smalt band med löpande hundmotiv, den mellersta huvuddelen har bågar och knippen, medan den nedersta bården har enklare kryss.

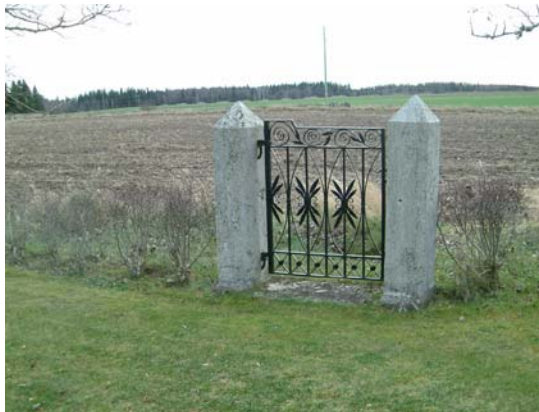
Södra grinden

I söder står en enkelgrind med samma pollare och samma ornamentik som huvudgrinden. Den är flyttad från den gamla södra ingången som numera är ingång mellan gamla och nya kyrkogården. Tidigare fanns en väg över gårdet bort till Lårstad, men idag leder grinden bara ut på åkern.

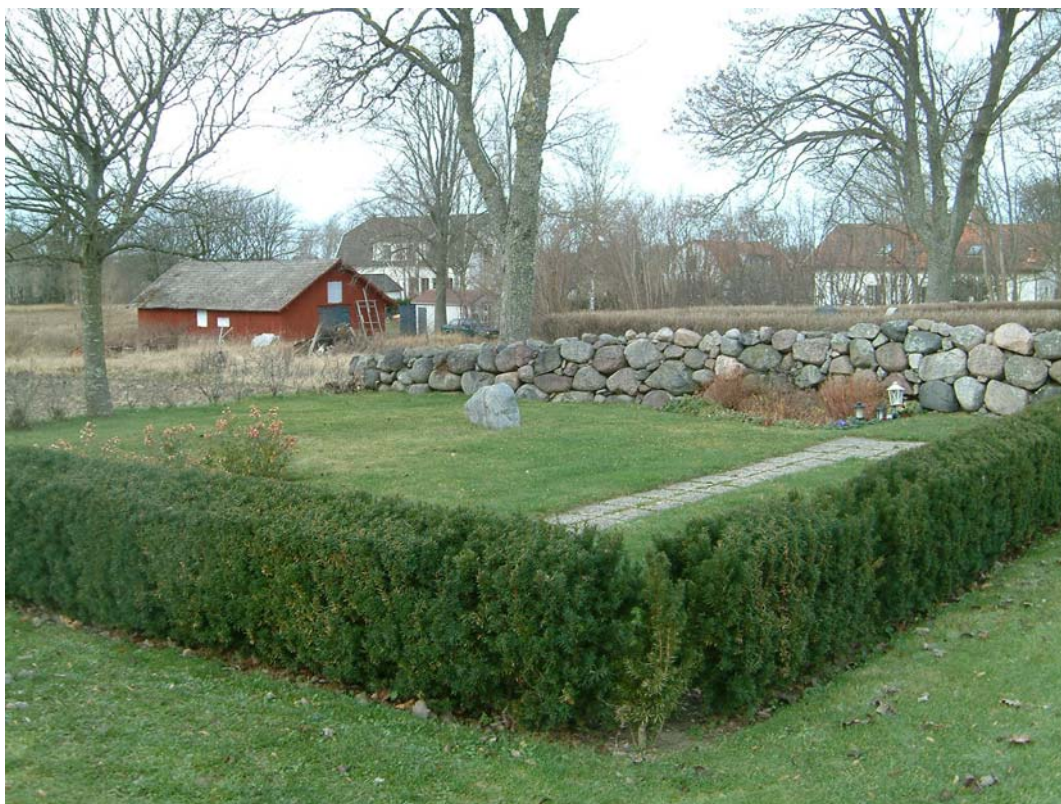
Minneslunden anlades efter beslut 1989 och ligger i nordvästra hörnet av den nya kyrkogården. Lunden utgörs av en kvadratisk omgärdning av en takformigt klippt 0,4 m hög idegranshäck med en gräsmatta och en trädgårdsplattegang innanför. I nordvästra delen av gräsmattan finns en natursten med texten "minneslund". Längs med den gamla kyrkomuren finns en rosenrabatt.

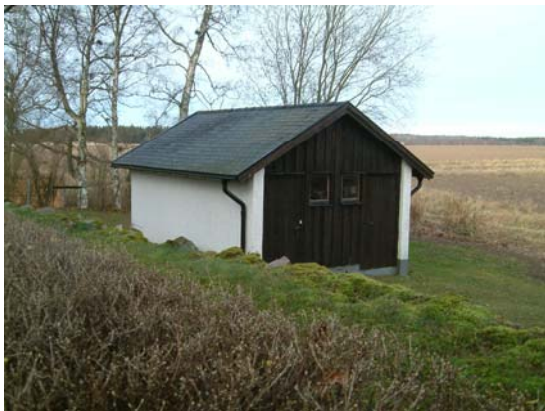
Utanför det nordöstra hörnet av kyrkogården finns ett som bisättningsbyggnad uppfört hus. Gavlarna är av mörkt brunbetsat trä och långsidorna vitkalkade. Taket är av plåt.

Byggnaden uppfördes 1963.

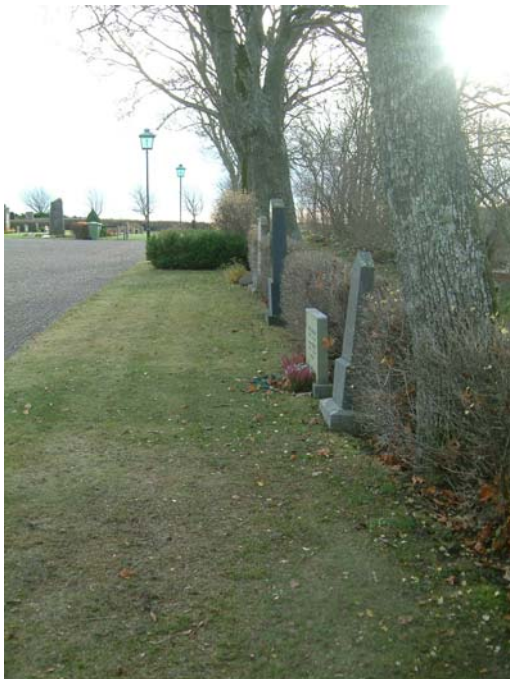
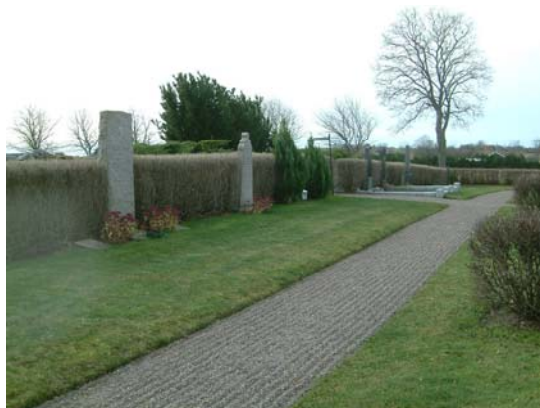
Kvarter M. Västra delen till vänster och södra delen ovan.

Gammalt köpegravskvarter utmed trädkransen och muren. Huvudsakligen höga smala gravvårdar från sent 1800-tal och tidigt 1900-tal. Flera säkerligen ursprungligen ditkomna direkt efter kyrkogårdsomläggningen 1867. En större grusgrav bevarad av ett säkert mycket större ursprungligt antal.

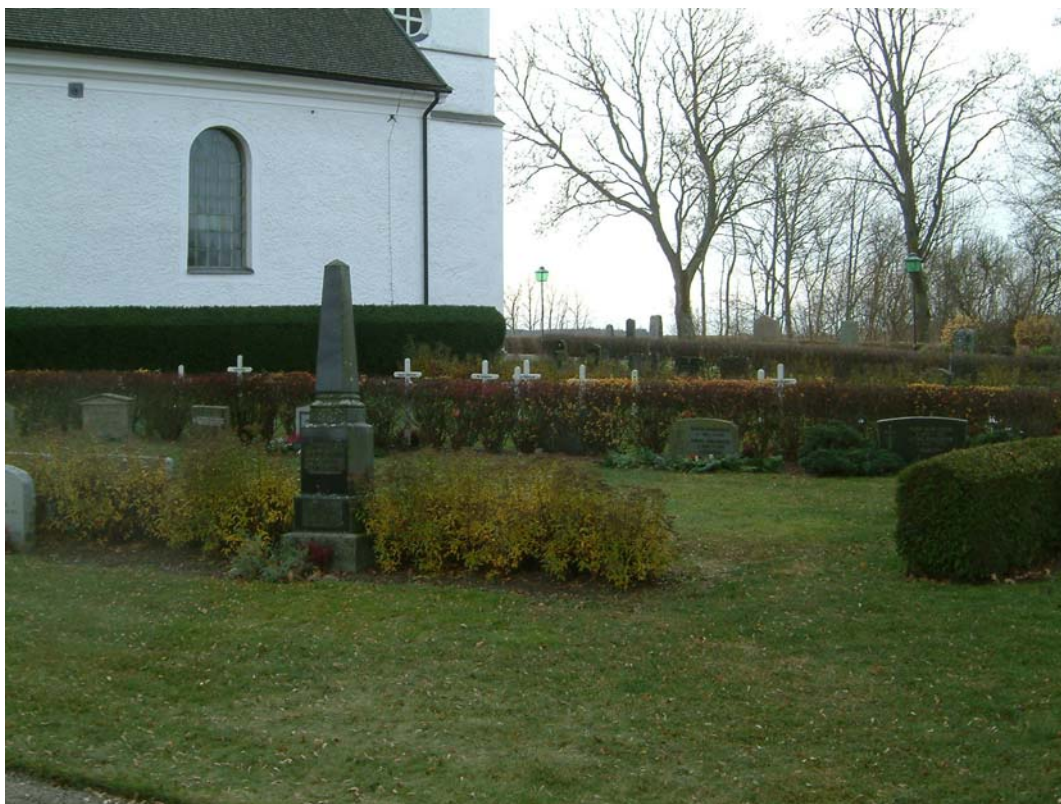
Norra kvarteret.

Kvarteret smalnar av kraftigt mot norr från östra sidan och blir därmed något oregelbundet.

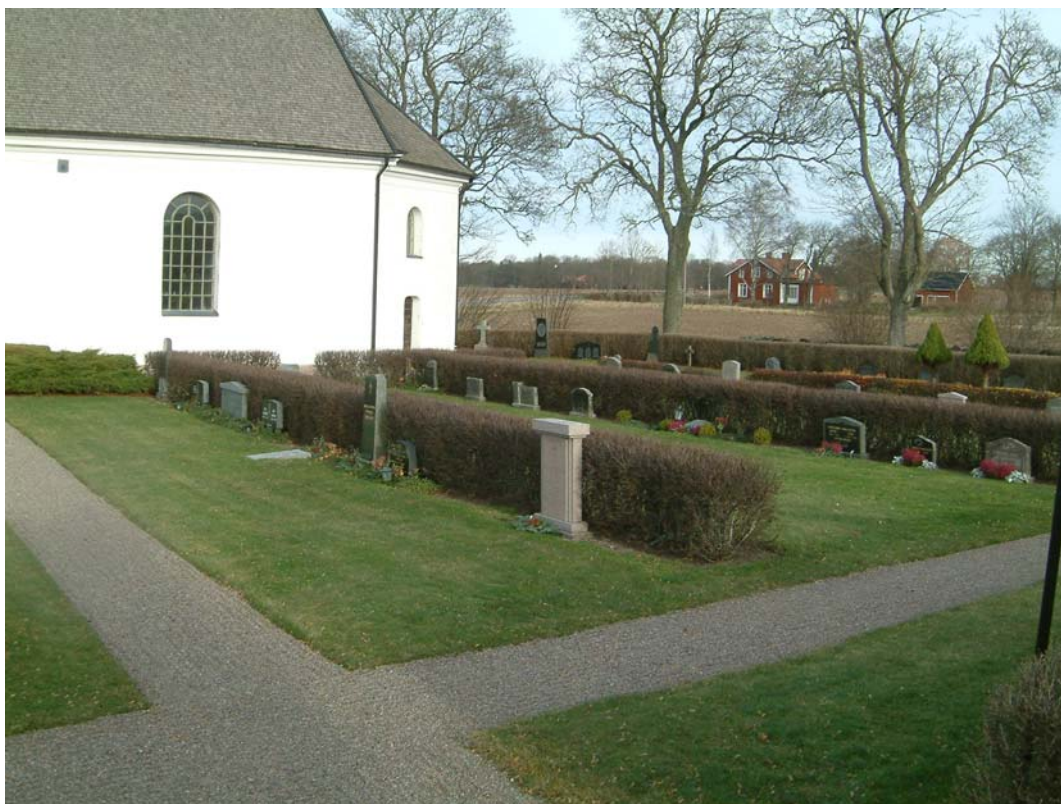
Södra kvarterets östra del.

Kvarteret präglas av raka rader gravvårdar mellan rygghäckar. Avslutningen på två av dessa i T-form gör att halvslutna rum bildas på två ställen. Kvarteret delas i två lika stora delar av gången från södra portalen ut till nya kyrkogården.

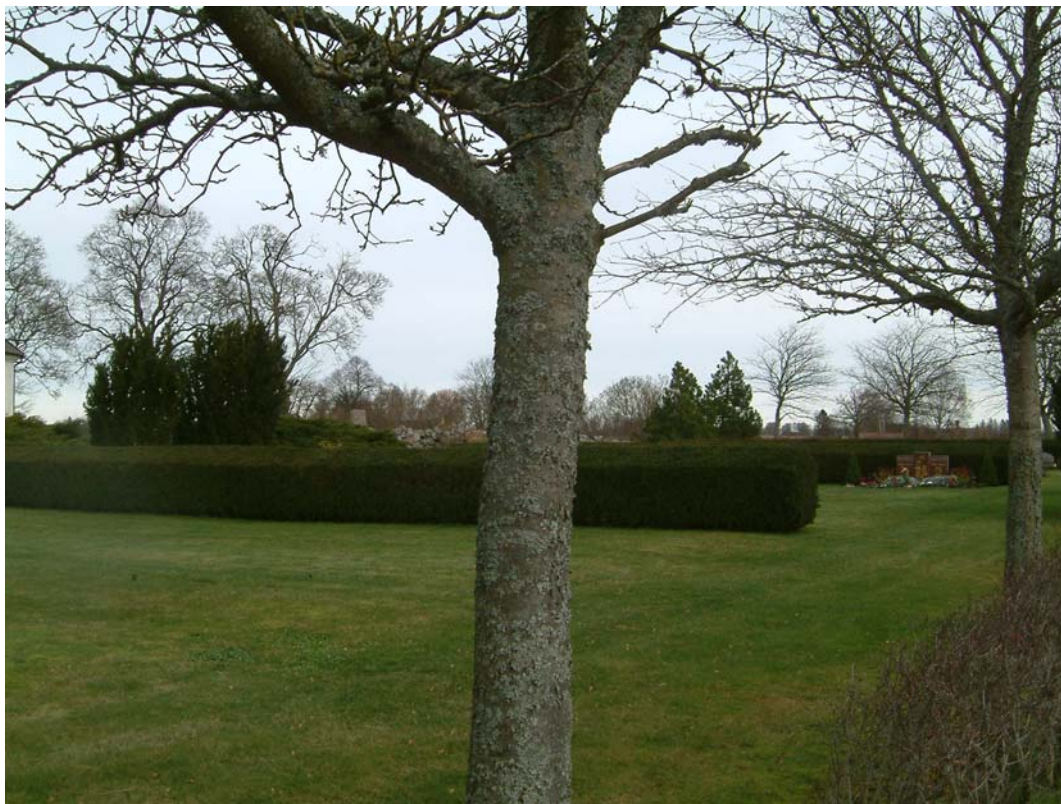
Nya kyrkogårdens östra del sett från söder.

Kvarteret anlades för urnebegravningar under tidigt 1970-tal. Det präglas av den relativt nyanlagda muren, trädkransen och hagtornshäcken samt av minneslundan i nordväst. De flesta rygghäckarna är uppväxa och kraftiga men gravvårdar saknas helt utom ett fåtal längst i öster.
