Kulturhistorisk karakterisering och bedömning

## **Slottskyrkogården**

*Sofia församling i Jönköpings kommun  
Jönköpings län, Växjö stift*

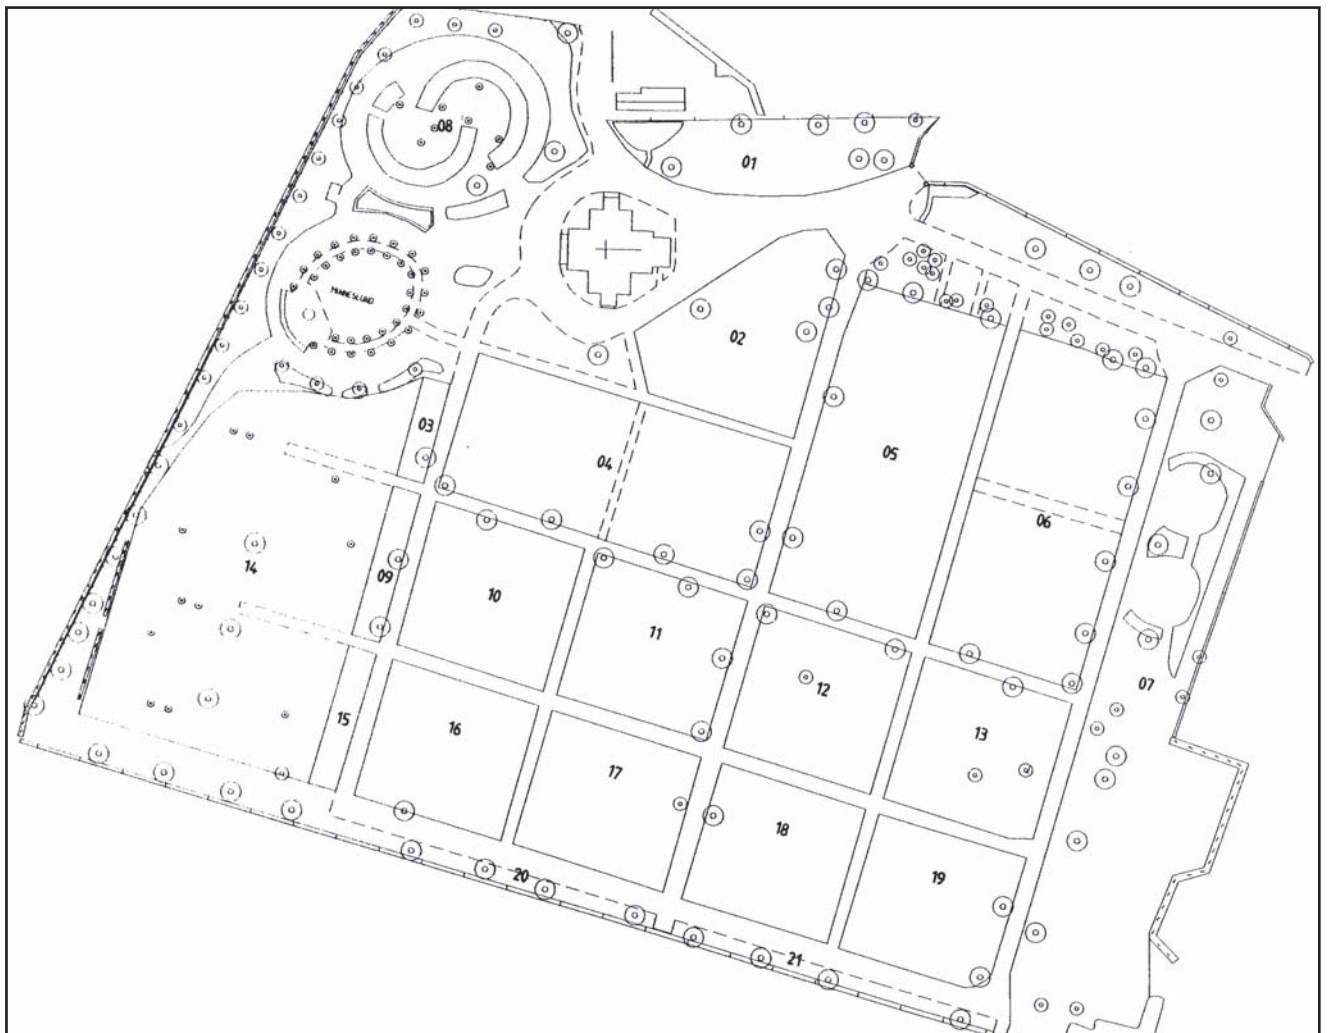
Aktuell gravkarta över Slottskyrkogården, uppriktad av Jönköpings stadsbyggnadskontor.

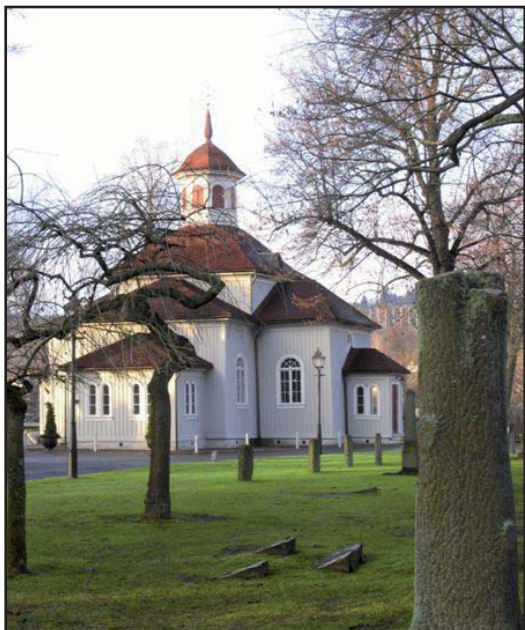
Erik Dahlbergs slottskapell från 1694.

Slottskapellet är en timmerkyrka uppförd 1694 efter Erik Dahlbergs ritningar. Kapellet har en utpräglad barockkaraktär med grekisk korsplan som gör den till en centralkyrka. Över korsmitten reser sig en liten lanternin med huv och spira. Fasaderna är klädda med ljusgrå locklistpanel och takfallen är spåntäckta.

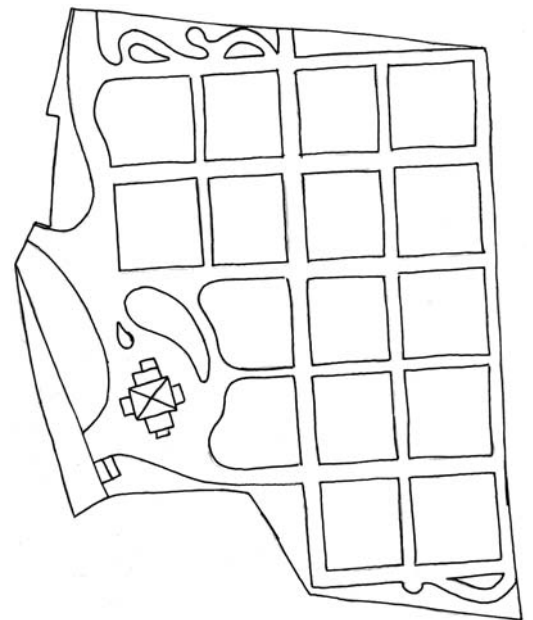
Renritning av karta från 1890 av C Nordström. Norr åt vänster. Här syns tydligt hur delar av kyrkogården ansluter till det tysk-romantiska parkidealet med små njurförmiga buskage och gräsytor, vid kapellet, i nordöstra respektive sydvästra hörnet.

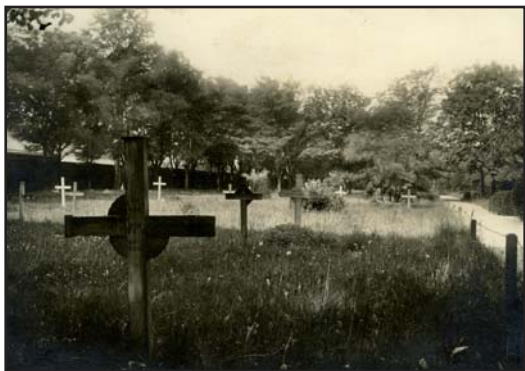
Fotografi över allmänna linjen i nuvarande kvarter 14, taget någon gång vid 1900-talets början. Träkors och fritt växande gräs. JLM.

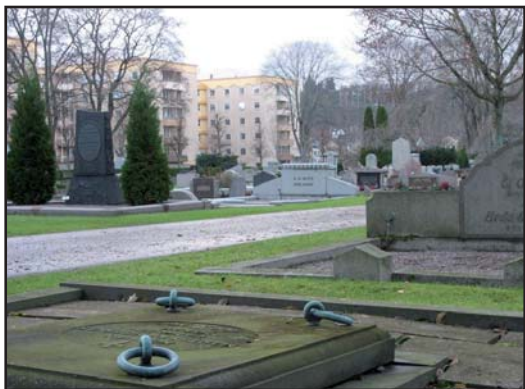
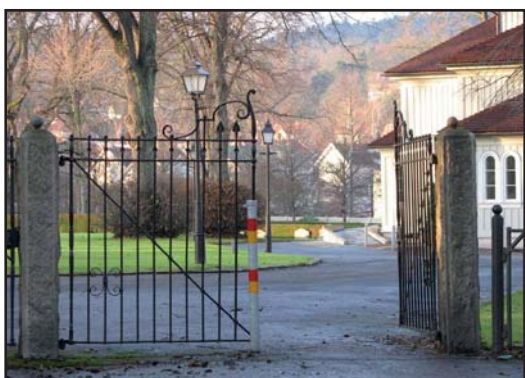
Norra ingången med smidesgrindar från 1924, det är då kyrkogården åter togs i bruk.

Kyrkogården har tre ingångar. Huvudentrén i norr är något indragen med sentida smidesstaket på sidorna. Själva ingången utgörs av en tvådelad smidesgrind från 1924 i rikt utförande. Grindarna hänger på tuktade granitstolpar. Vidare finns en körbar entré i nordöstra hörnet, vars grindar är avhängda. Stolparna utgörs av förhöjda partier på kalkstensmuren. Den tredje ingången är i sydost och har en sentida, vitmålad trägrind.

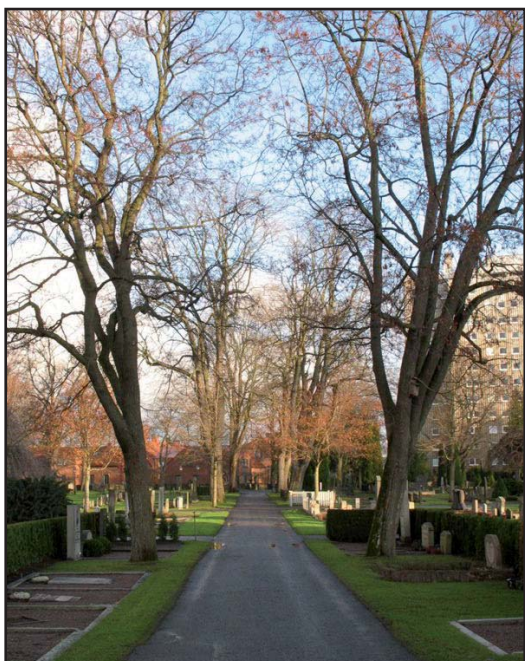
Den mest intakta av alléerna från 1871-72 utgör det nord-sydliga huvudstråket med stora familjegravar. Alla stora gångar är idag asfalterade.

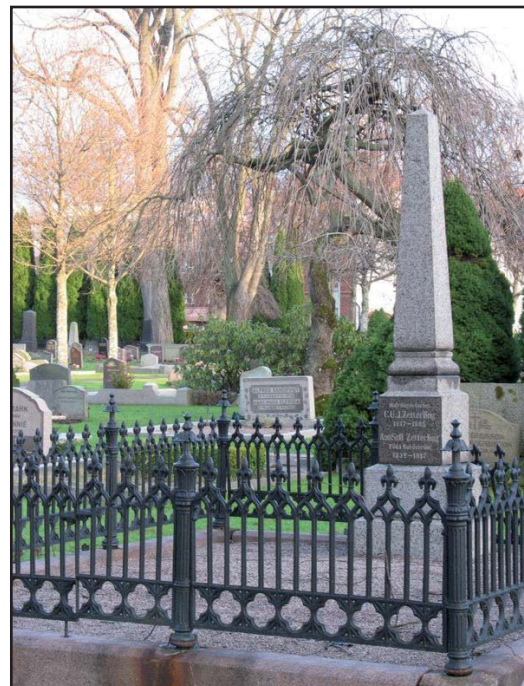
Exempel på högreståndsgrav från omkring 1900 med reslig vård (här en obelisk) och grusbädd. Kring denna grav är ett nygotiskt gjutjärnstaket från Jönköpings mekaniska verkstad. I bakgrunden ett karaktärs-skapande sorgeträd, typiskt för det sena 1800-talets stämmingsladdade ideal.

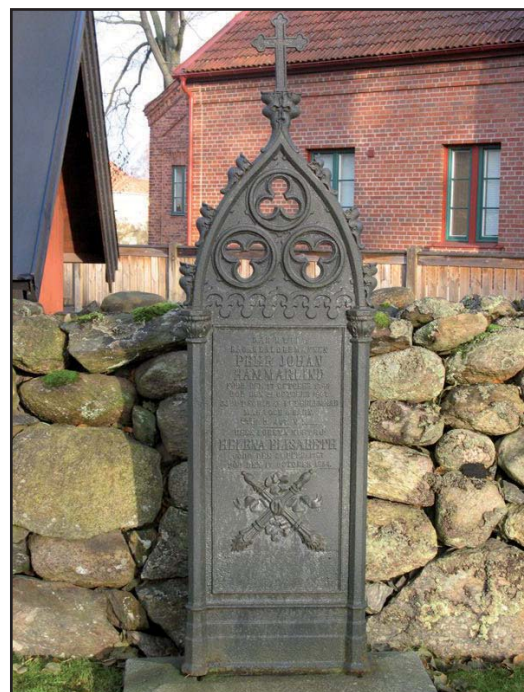
Ett fåtal vårdar är tillverkade av gjutjärn och minner om den tidiga industrialismen. Formspråket på denna vård över en bagarålderman är nygotiskt.

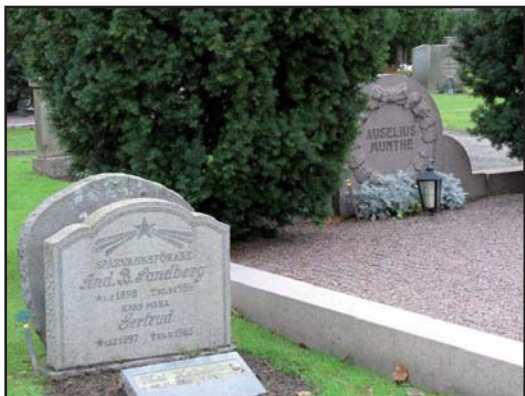
I förgrunden en enkel vård av den typ som blev vanlig i och med 1940-talet, här över en spårvagnsförare. I bakgrunden en mer påkostad familjegrav som speglar hur 1900-talets regler om maxhöjd på vårdarna yttrade sig.

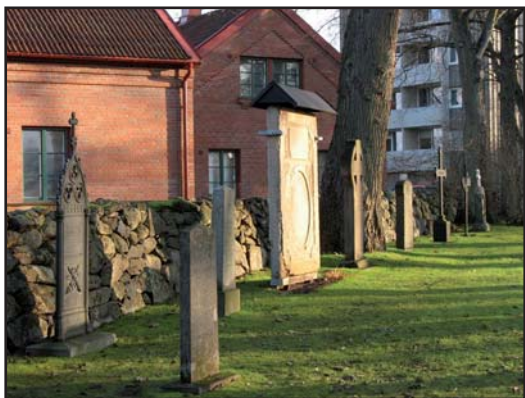
Aldre vårdar placerade längs 1700-talsmuren.

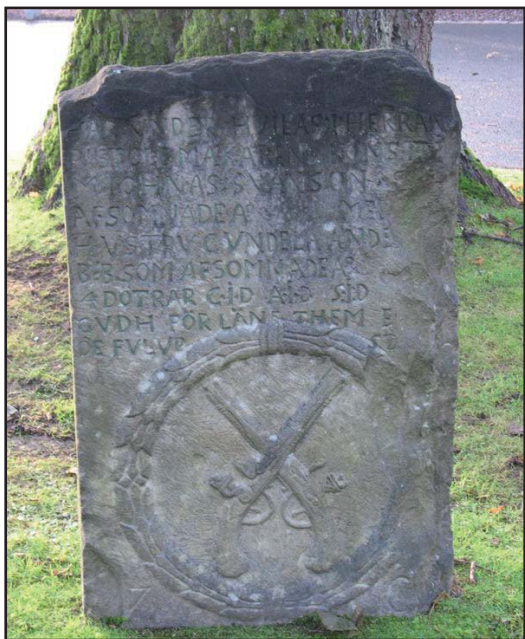
Typisk sandstensvård från omkring 1700, över en pistolmakare i fästningsstaden Jönköping.

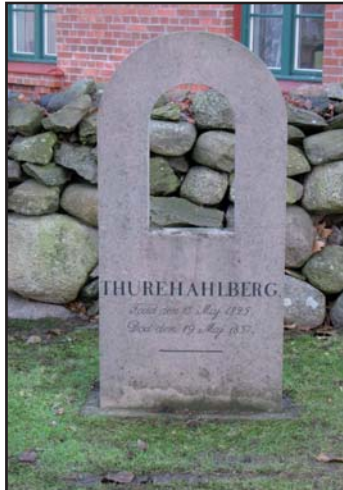
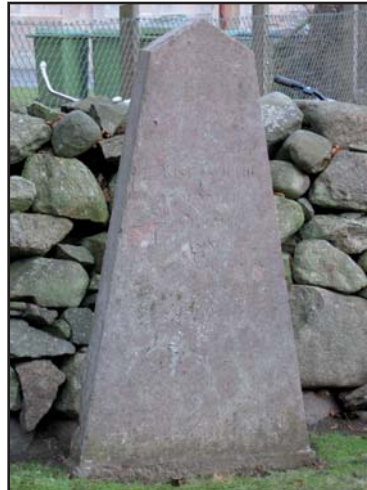
Två nyklassicistiska kalkstensvårdar från tidigt 1800-tal. Den vänstra har sannolikt haft en metallurna i rundbågen. Den högra är i akut behov av konservering eftersom inskriptionsytan spjälkar loss.

konst (den ena med spjälkande inskription p.g.a. vittring). Från 1800-talets andra hälft finns tre låga sandstensvårdar med murgrönsrelief och kors samt inskriptionsplatta i marmor. Särpräglad är även en granitvård från 1890 över en stationsinspektör, formad som en trädstam. Bland de få vårdarna i kvarter 2 dominerar den ca tre meter höga obeliskan från 1888 över generalkonsul J W Johnson med tillhörande stenram. Ytterligare två obelisker av smärre mått står i kvarteret, liksom en minnessten från 1945 över Viktor Rydbergs mor. Bakom en häck i öster är några låga sentida vårdar över bl.a. kyrkoherdar i Sofia församling. Även titlarna på 1800-talsvårdarna förmedlar historia, exempelvis bagaråldermannen, gevärsförrådsförvaltaren, brovaktaren, disponenten och mätaren

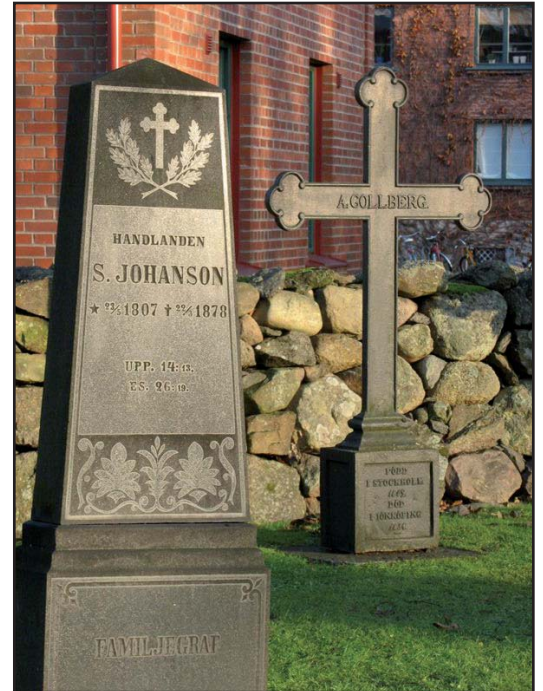
I förgrunden en obelisk i svart granit på en handlandes familjegrav. I fonden ett gjutjärnskors över skådespelaren Collberg som 1834 förde koleran till Jönköping.

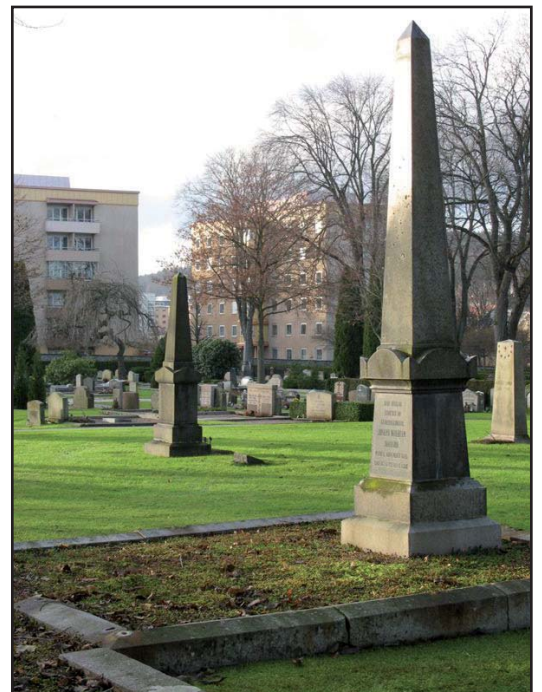
Obelisker i kvarter 2, den i förgrunden från 1888 över generalkonsul Johnson och närmare tre meter hög, uttryck för sin tids framhävanande av individens status och framträdande inslag på kyrkogården.

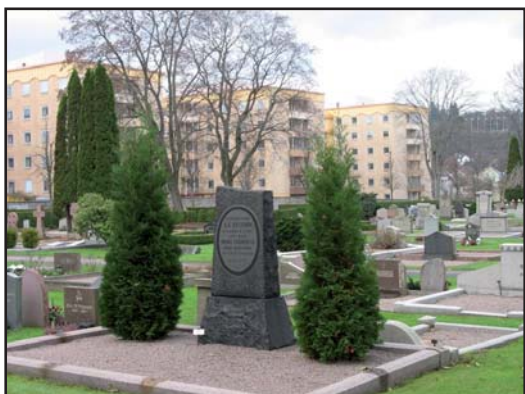
Vy över kyrkogårdens södra del, från öster. Nästan hälften av gravarna har grusad yta, ursprungligen gällde det i princip alla. I förgrunden en bautasten i svart granit.

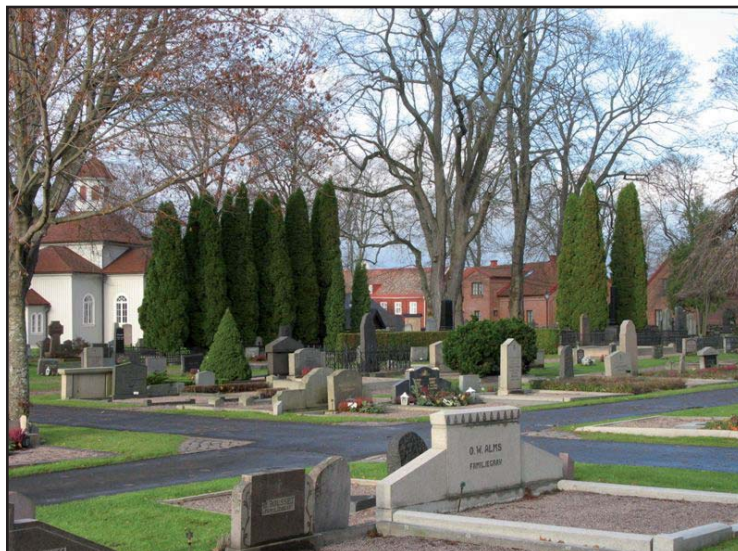
Vy mot kvarter 5 från sydost. Observera raden av cypresser på Rendahlska familjegraven. Flera av kvarterets gravar har järnstaket.

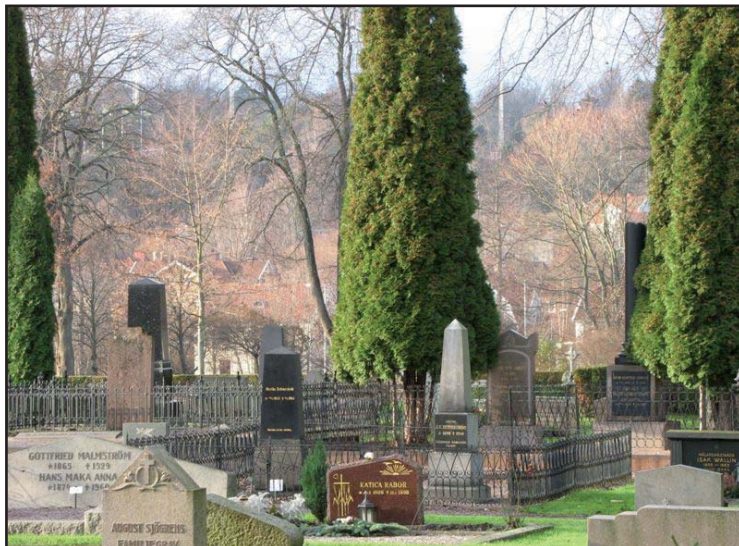
Järnstaketen och de resliga 1800-talsvårdarna står tätt i västra delen av kv. 5.

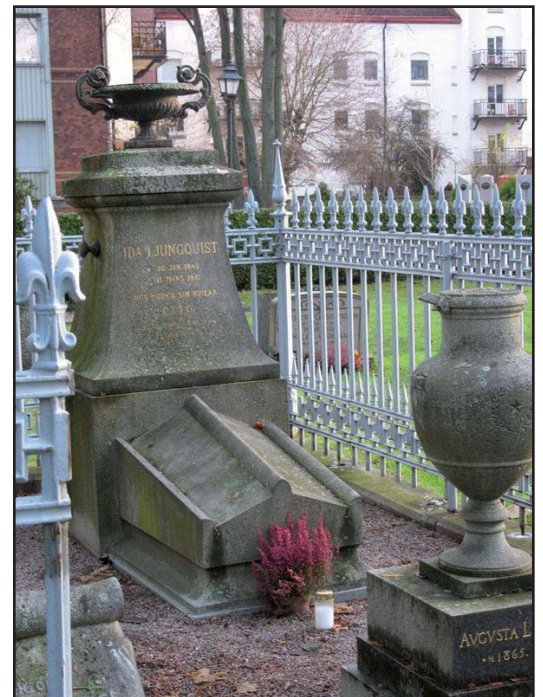
En av de för intrycket enskilt mer betydande gravarna är den Ljungqvistska med individuellt utformade vårdar och påkostad gjutjärnsstaket.

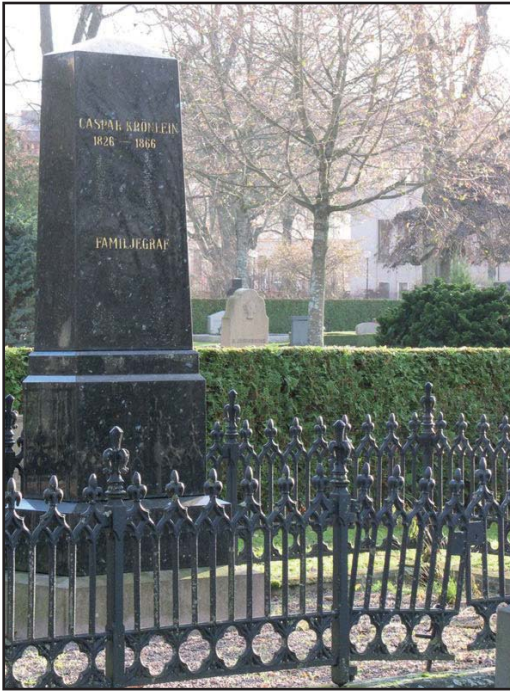
Caspar Krönleins familjegrav, grundare till Krönleinska bryggeriet. Nygotiskt gjutjärnstaket från Jönköpings mekaniska industri.

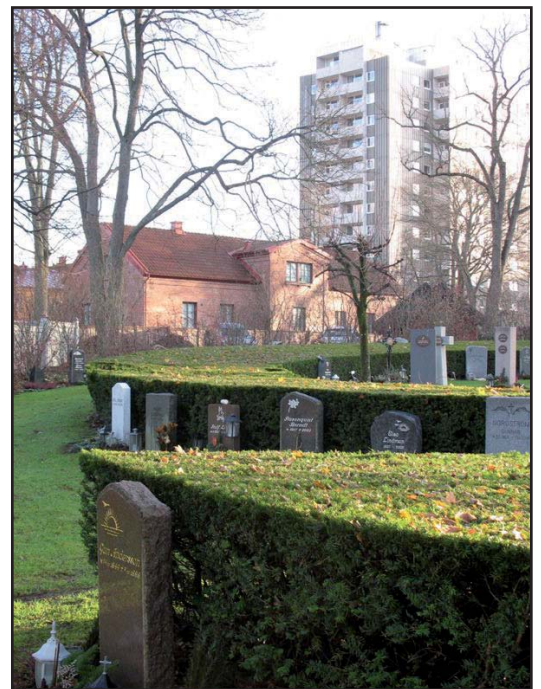
Kvarter 8, urngravskvarter från 1980-talet. I bakgrunden t.h. hyresstenar från 2000-talet.

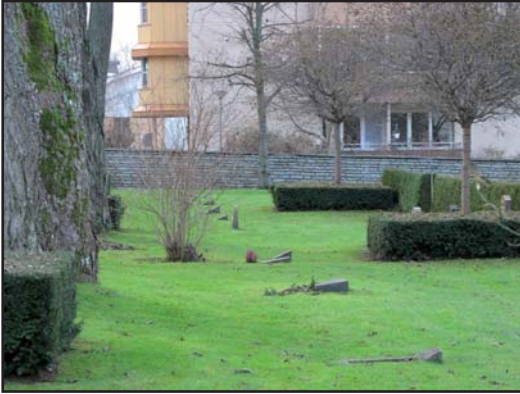
Sammanhängande rad med allmänna linjengravar, här nästan bara små plattor.

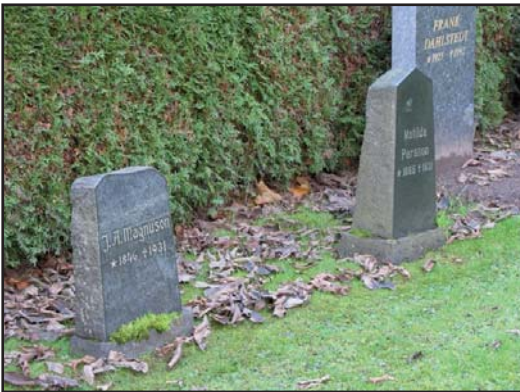
Två typiska vårdar i allmänna linjen, sällan mer än några decimeter höga.
