Kulturhistorisk karakterisering och bedömning

Gyllenfors kyrkogård

*Båraryds socken i Gislaveds kommun
Jönköpings län, Växjö stift*

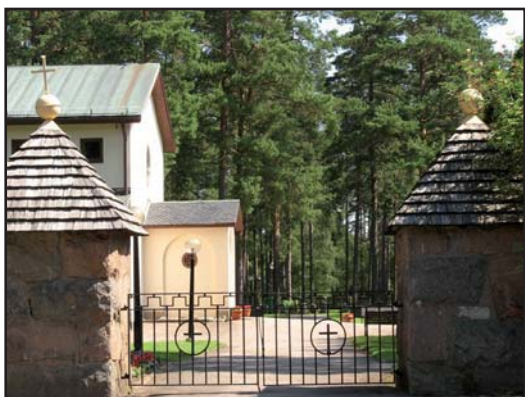
Huvudingångens klassicistiska smidesgrindar går väl samman arkitekturens ”tidlösa” enkelhet.

Kyrkogårdens huvudingång är väster, i linje med den öst-västliga huvudingången. Mellan beskrivna pelare hänger en smidd pargrind från 1931 med kors, spjälor och meanderbård. Samma utförande har även de övriga ingångarnas grindar. Dessa hänger istället på tuktade granitstolpar. I söder är en ingång mellan gamla och nya delen. I öster är en ingång vid nordöstra hörnet. Vidare finns en liten entré från parkeringsplatsen in till nyare delen.

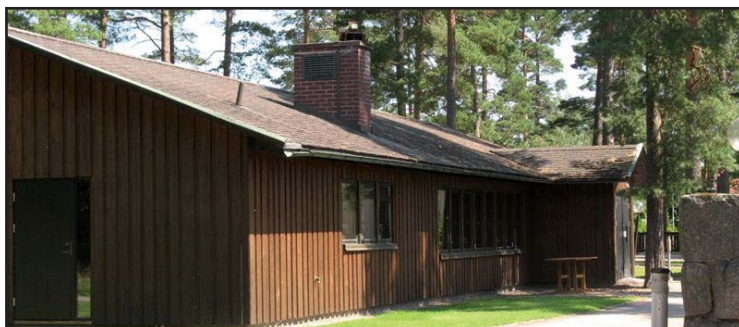
Församlingshemmet från 1977.

Den låga längan från 1977 är klädd med tjärad lockpanel och har skiffertäckt sadeltak.

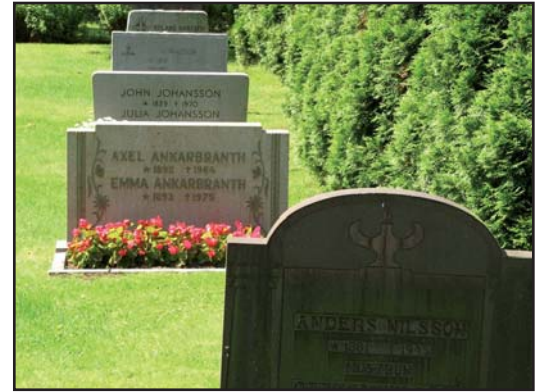
Enkla 1970-talsvårdar och i förgrunden en 1940-talstyp av svart granit.

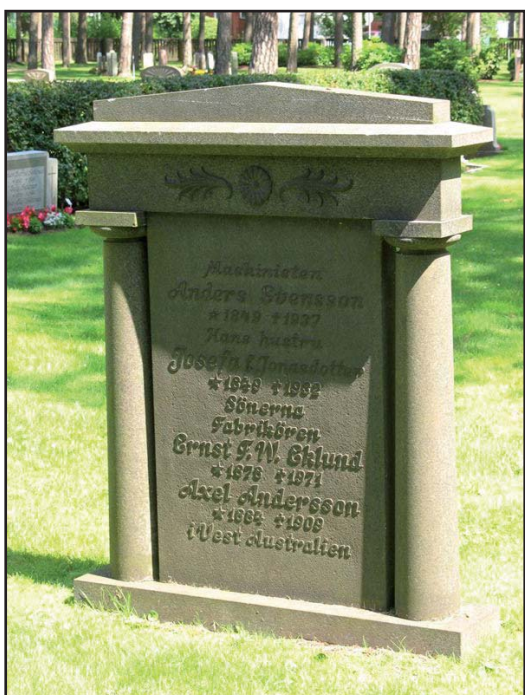
En av områdets få mer utpräglade gravstenar är också en av de äldsta, från 1932 i klassiserande stil med kolonner och fronton.

- Vårdar äldre än 1940 eller med titel bör bevaras på plats.

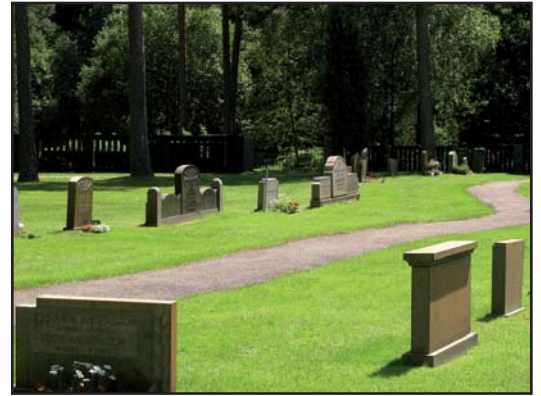
Gravvårdar med typisk låg profil, två stycken med flyglar har uppenbarligen från början haft en grusbädd.

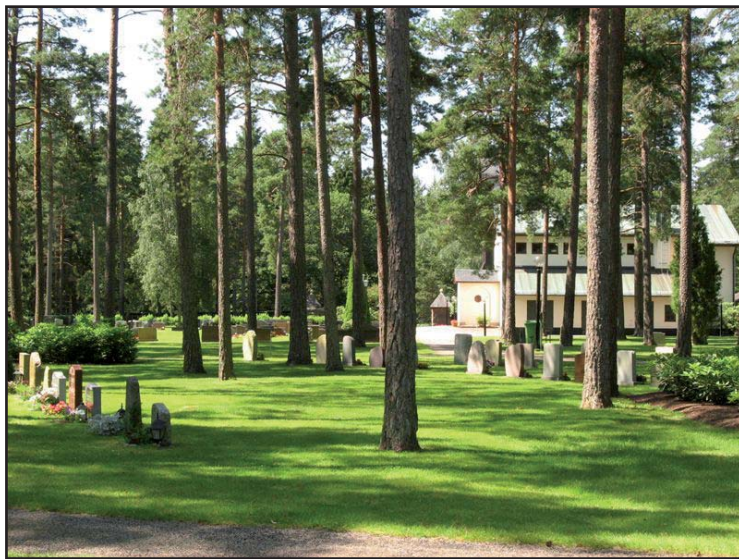
Kyrkogårdens yngre östra del har en lös uppbyggnad med ett närmast ovalt kistgravkvarter i centrum och ett urngravkvarter norr om detta. Inom hela området finns ett utspärat bestånd av högstammiga tallar. Kistgravarna ligger i lätt böjda rader längs gångarna medan urngravarna ligger i raka öst-västliga rader.

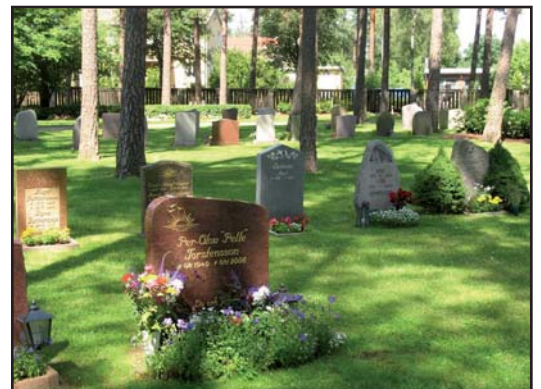
Kistgravarnas stenar från 1986 till idag håller en låg profil men är något högre än breda. De har en variation i såväl form som material. Vårdar av ljus granit och högpolerad färgstark bergart dominerar. På urngravarna ligger små naturstenar från 1986 till idag med rundade former.
