## 2 Karaktärisering av kyrkoanläggningen

### 2.1 Kyrkomiljön

### 2.2 Kyrkan

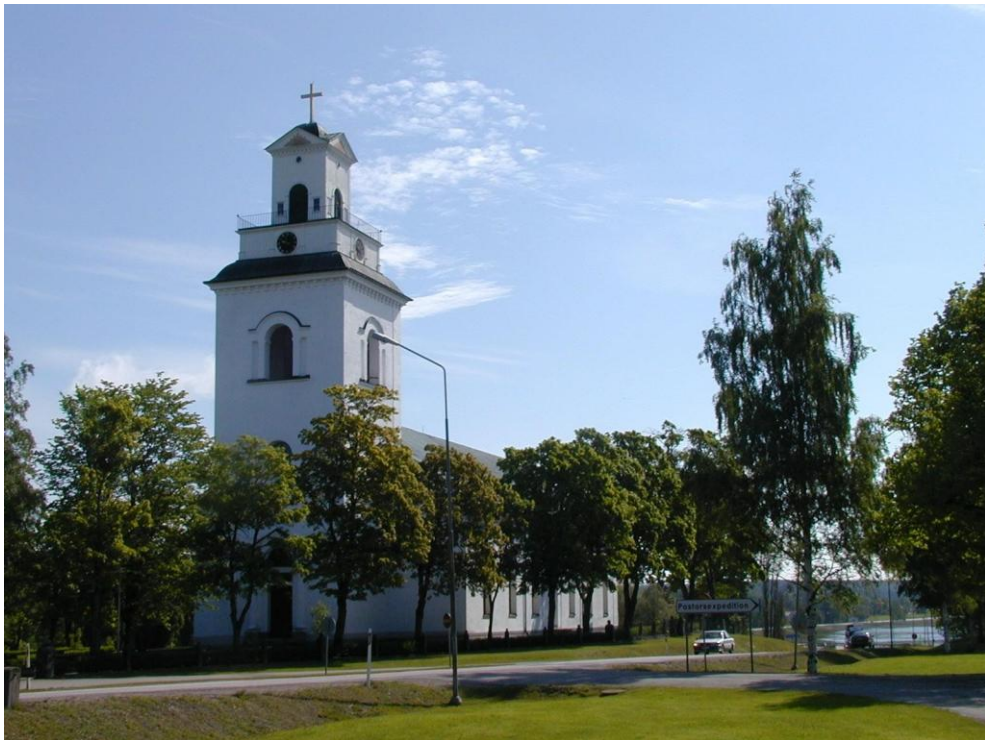
Forsa kyrka från sydväst. Foto: Anna Lindgren. Läns museet Gävleborg 2003.

Kyrkan består av ett rektangulärt långhus, sakristia i norr samt västtorn. Kyrkans nyklassicistiska exteriör är tidstypisk med vitputsade murar, kraftigt profilerad taklist och lisener. Fönsteröppningarna är rundbågiga på långskeppet och den östra gaveln medan den västra gaveln och tornet är försedda med runda fönster. Ovan portalerna och högst upp på den östra väggen är lunettfönster placerade. Det nyklassicistiska intrycket förstärks av tornets arkitektoniska element i form av kolonner och rundbågiga överliggare som omsluter tornluckorna samt

lanterninens frontoner åt de fyra väderstrecken där tympanon är dekorerat med solmotiv. Takfoten på tornet och lanterninen är utsmyckade med tandfriser. Sadeltaket över långskeppet är sedan 1965 täckt av ett kopparplåttak. Murarna är kalkavfärgade i en rent vit kulör, fönstren är målade med rödbrun linoljefärg och sockeln är ljusgrå.

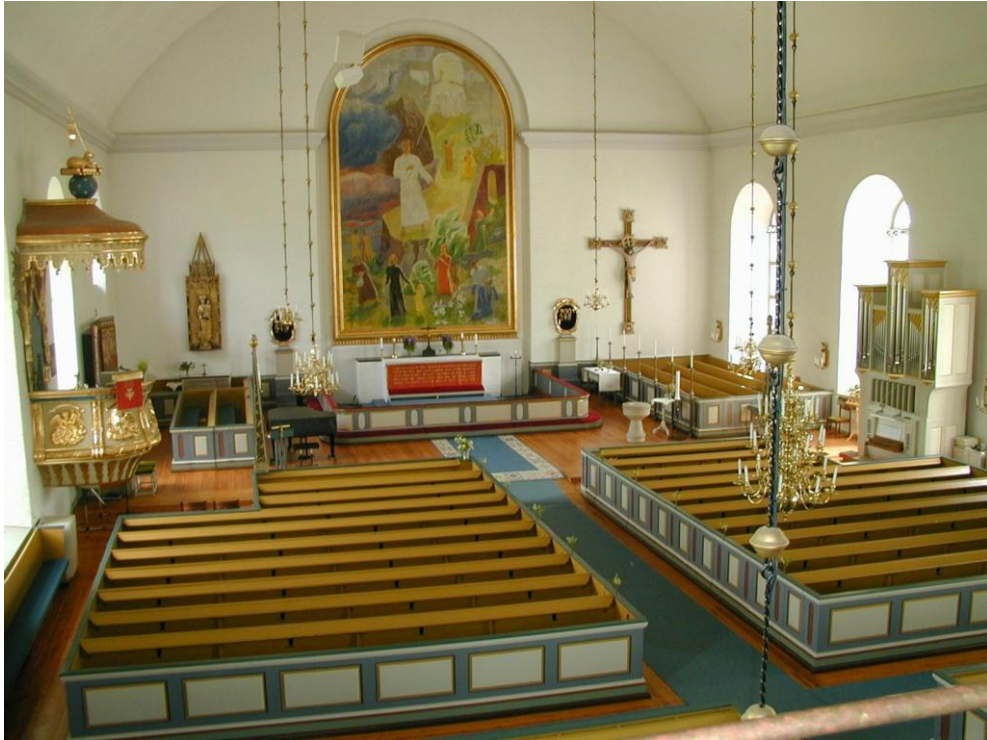
*Forsa kyrka, kyrkorummet mot öster. Foto: Anna Lindgren. Länsmuseet Gävleborg 2003.*

Det ljusa och vida kyrkorummet har vitmålade väggar och tak. Ovan den profilerade taklisten formar sig ett stort trätunnvalv. Bänkinredningen, som är den ursprungliga, gjordes bekvämare vid ombyggnader 1936 och 1965. Trägolvet är oljat och täcks av gångmattor i mitt- och tvärgången. Altarväggen pryds av en monumental altartavla signerad Tor Hörlin år 1936. Tavlan ersatte en altarpupp från 1730-talet som finns bevarad i delar i kyrkan. Korbänkar är placerade på var sida om altarringen. Den rikt dekorerade predikstolen från 1840-talet, som utformats av konstnären Svante Albert Blombergsson från Söderhamn, fick sin plats på norra väggen 1936 då den flyttade från ovan altaret. Samma år försågs kyrkan med lampetter och ljuskronor formgivna av arkitekten Einar Lundberg. Från den äldre kyrkan finns en mängd inventarier, såsom altarskåp, träskulpturer, pyramider och epitafier, placerade i kyrkorummet. I vapenhuset och i kyrkstallarna finns gravhällar från 1600-talet.

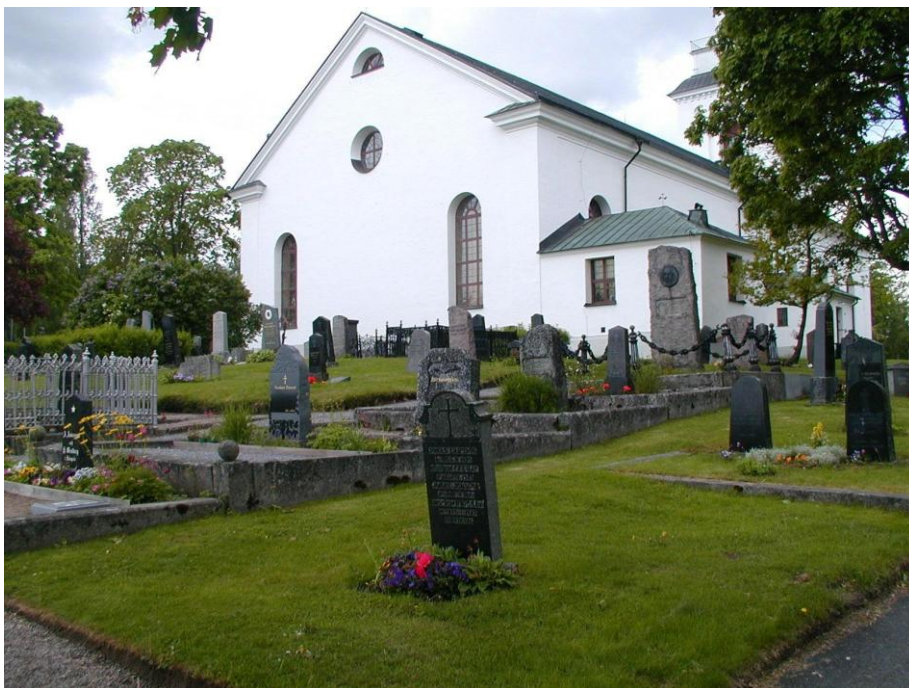
Forsa kyrka från öster och den s.k. Herrskapskullen. Foto: Anna Lindgren. Läns museet Gävleborg 2003.

Öster om kyrkan finns påkostade sten- och gjutjärnsgravar med stenramar på den s.k. ”Herrskapskullen”. På kyrkogården finns många gjutjärnkors och hela kvarter med vita träkors. De flesta träkorsen tillkom under 1900-talets första decennier varav ett flertal under Spanska sjukan 1918-19. Utanför gravkapellet är en ekallé planterad i nord-sydlig riktning. Kyrkogården är i övrigt gräsbevuxen med raka gångar av grus i den östra och södra delen medan asfalterade gångar är dominerande i den västra delen.
