MIKAELIKYRKAN DEL 3

INVENTERING AV KULTURHISTORISKA VÄRDEN

Projekt Moderna kyrkor i Västmanland

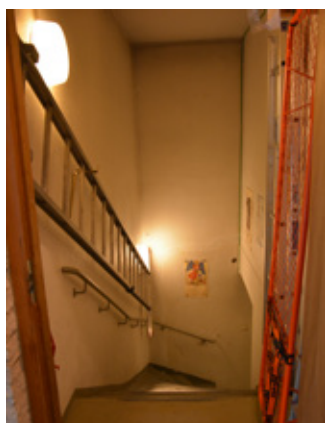
RUM 001 TRAPPA (SAMMA RUM SOM 104 I DEL 1)

Trappa av gråmålad betong. Källarvåningen nås från hallen på ovanvåningen via trappan.

RUMSDEL	MATERIAL, FÄRG, UTFÖRANDE	KULTURHISTORISKT VÄRDE	MOTIVERING
GOLV	Stålglättad gråmålad betong. Gråmålat cirka 10 cm på väggen längsmed golvet (som om det vore en golvlist).	-	-
VÄGGAR	Vitmålat.	-	-
FÖNSTER	-	-	-
DÖRRAR	Dörr mot hallen i laserad furu. Överstykke av gleslagd liggande panel i furu. Sidostycke med stående slät panel i furu. Handtrycke i svartmålad mässing. Karm i furu. Tröskel i furu. Dörr mot källarvåningen i gråmålat stål. Handtrycke i metall. Tröskel i gråmålat stål.	Ja -	Ursprungliga dörrar som med sitt material och enkla utformning visar på tiden då kyrkan uppfördes samt bidrar till en enhetligt gestaltad miljö. Mässingstrycken utgör en arkitektonisk detalj. -
TAK	Vitmålat betong.	-	-
ARMATURER	Två väggfasta armaturer med glaskupor.	-	-
ÖVRIGT	I trappan finns en handledare i gråmålat järn.	-	-

Trappa från den äldre byggnadsdelens hall ner till källarvåning. VIm-modkaEK-3831. Dörr med överstycke som leder till trappan som leder ner till källarutrymmet. VIm_kmvEHW-805.

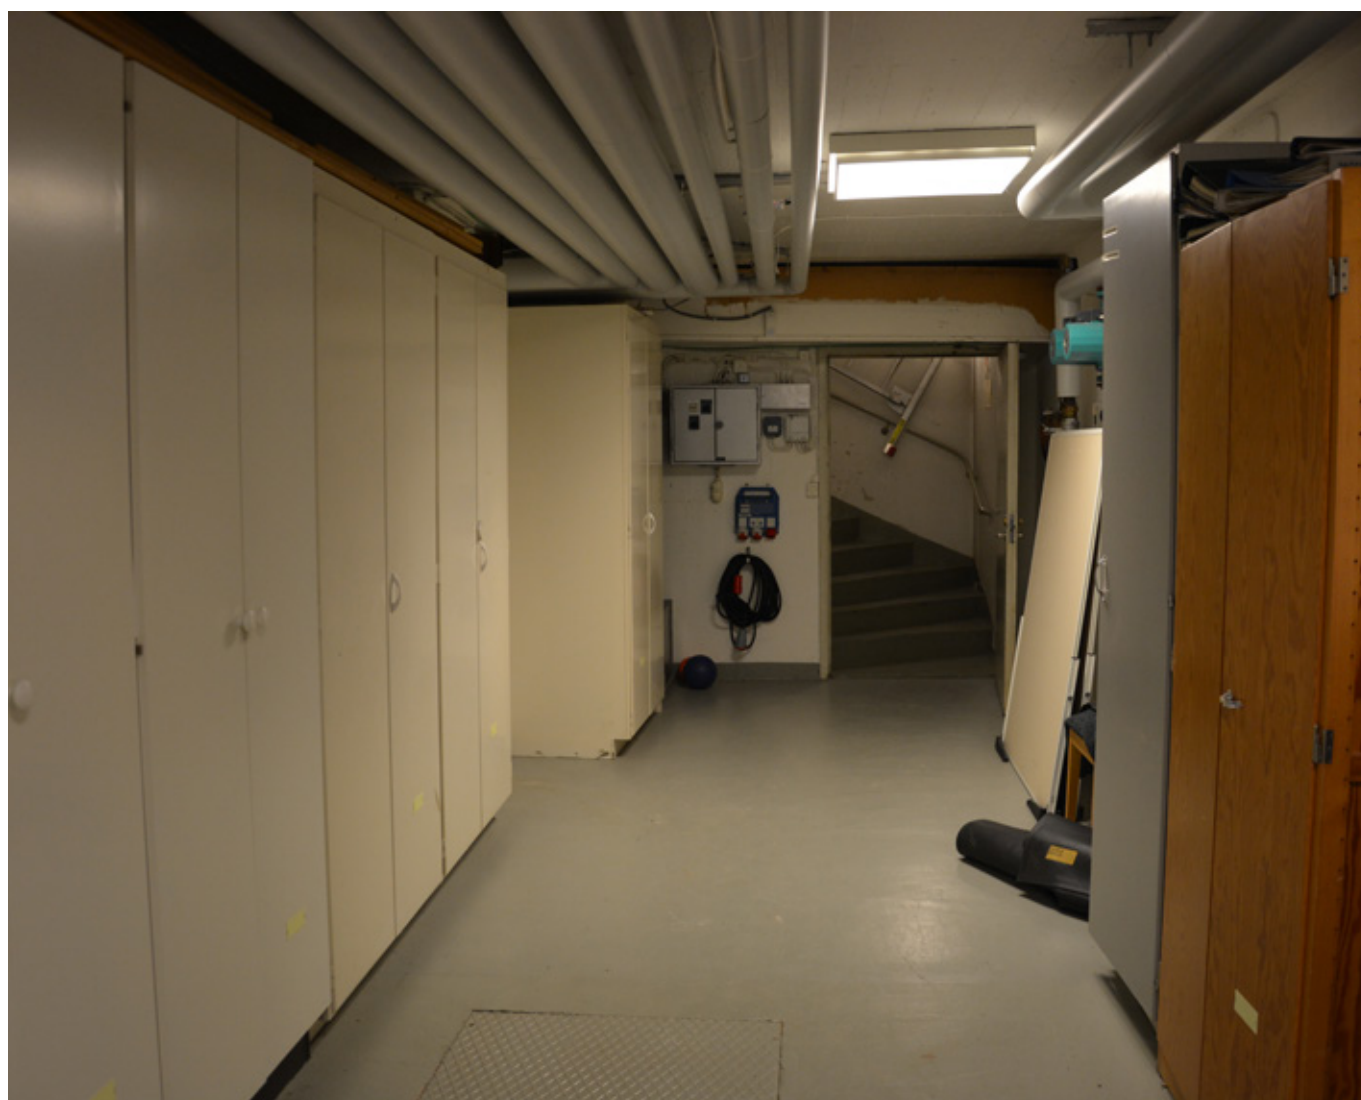
RUM 002, 003, 004, 005, 006 KÄLLARUTRYMME

RUMSDEL	MATERIAL, FÄRG, UTFÖRANDE	KULTURHISTORISKT VÄRDE	MOTIVERING
GOLV	Golv i stålglättad gråmålad betong. I en del av källaren släta golvlister i gråmålat trä. I övrigt list endast som gråmålad.	-	-
VÄGGAR	Vitmålad betong med mönster från träformar samt släta vitmålade väggar.	-	-
FÖNSTER	-	-	-
DÖRRAR	<p>Dörr mot trappa i gråmålat stål. Handtrycke i metall. Tröskel i gråmålat stål.</p> <p>Pardörr mellan rum 005 och 006 i ljusgråmålat trä. Handtrycke i brunmålat stål. Ingen tröskel.</p> <p>Dubbelytterdörr i ljusgråmålat stål. Handtrycke i mässing. Tröskel?</p> <p>Tre dörrar; mellan rum 002 och 004, 006 och 010 samt 006 och 007 i vitmålat trä. Handtrycken i metall alternativt bakelit. Tröskel i trä alternativt stål.</p> <p>Dörr mellan fläktrum/förråd 003 och rum 002 ej utrett material</p> <p>I fläktrum/förråd mot rum 010 och 016 två små dörrar i gråmålat stål. Handtag i metall. Karm i gråmålat stål.</p> <p>Dörröppning mellan rum 002 och 005. Släta foder i vitmålat trä. Ingen tröskel.</p>	-	-

Källarutrymme med gråmålat betonggolvt, lysrörsarmatur i kvadratisk plastskydd samt trapp upp mot huvudvåning. Vlm-modkaEK-3875.

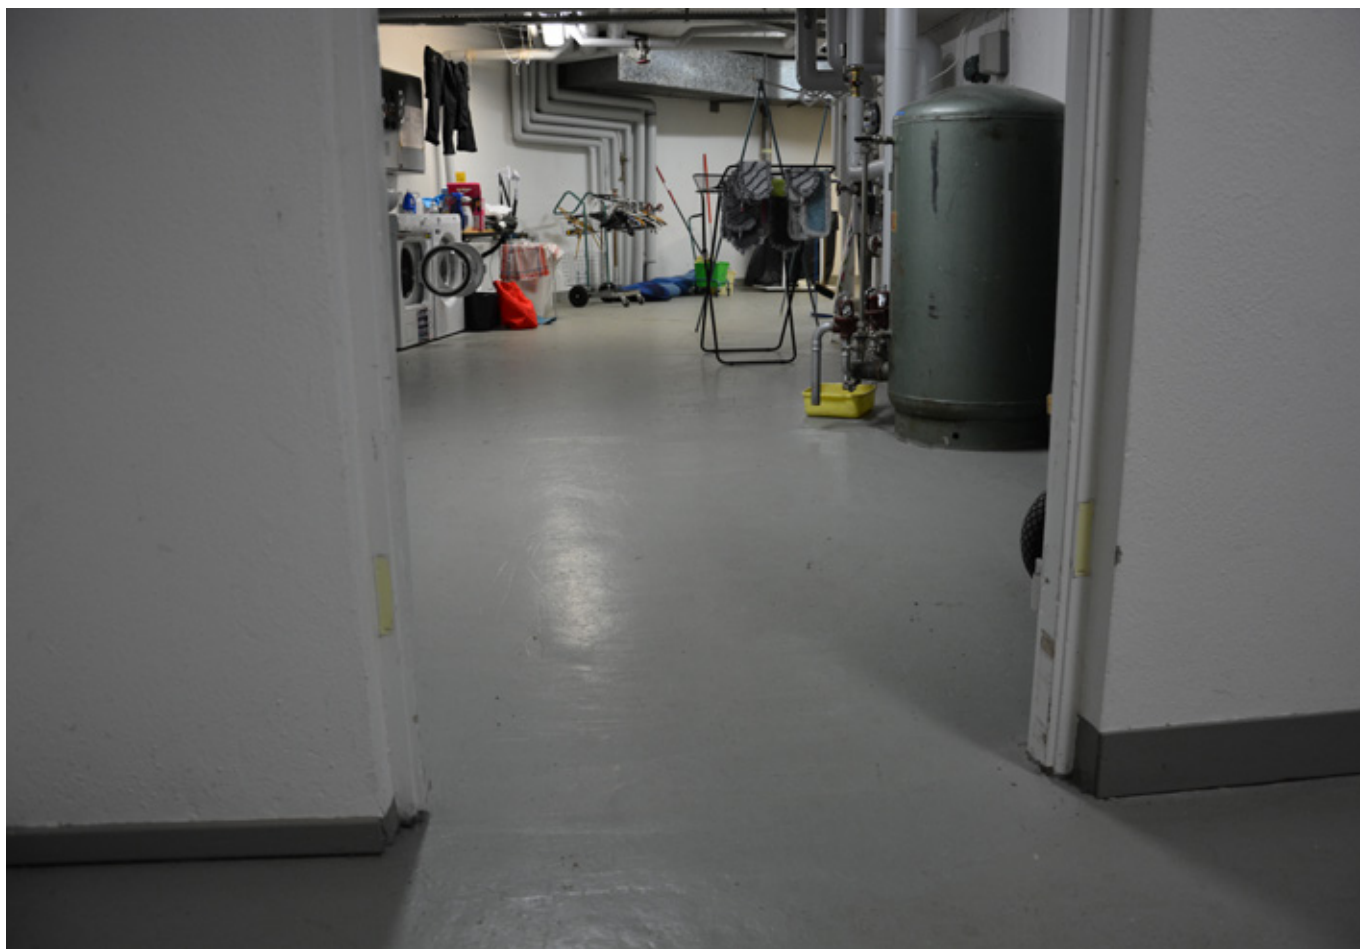
Källarutrymme med gråmålat betonggolv, vitmålade väggar samt gråmålade trälistor. Vlm-modkaEK-3882.

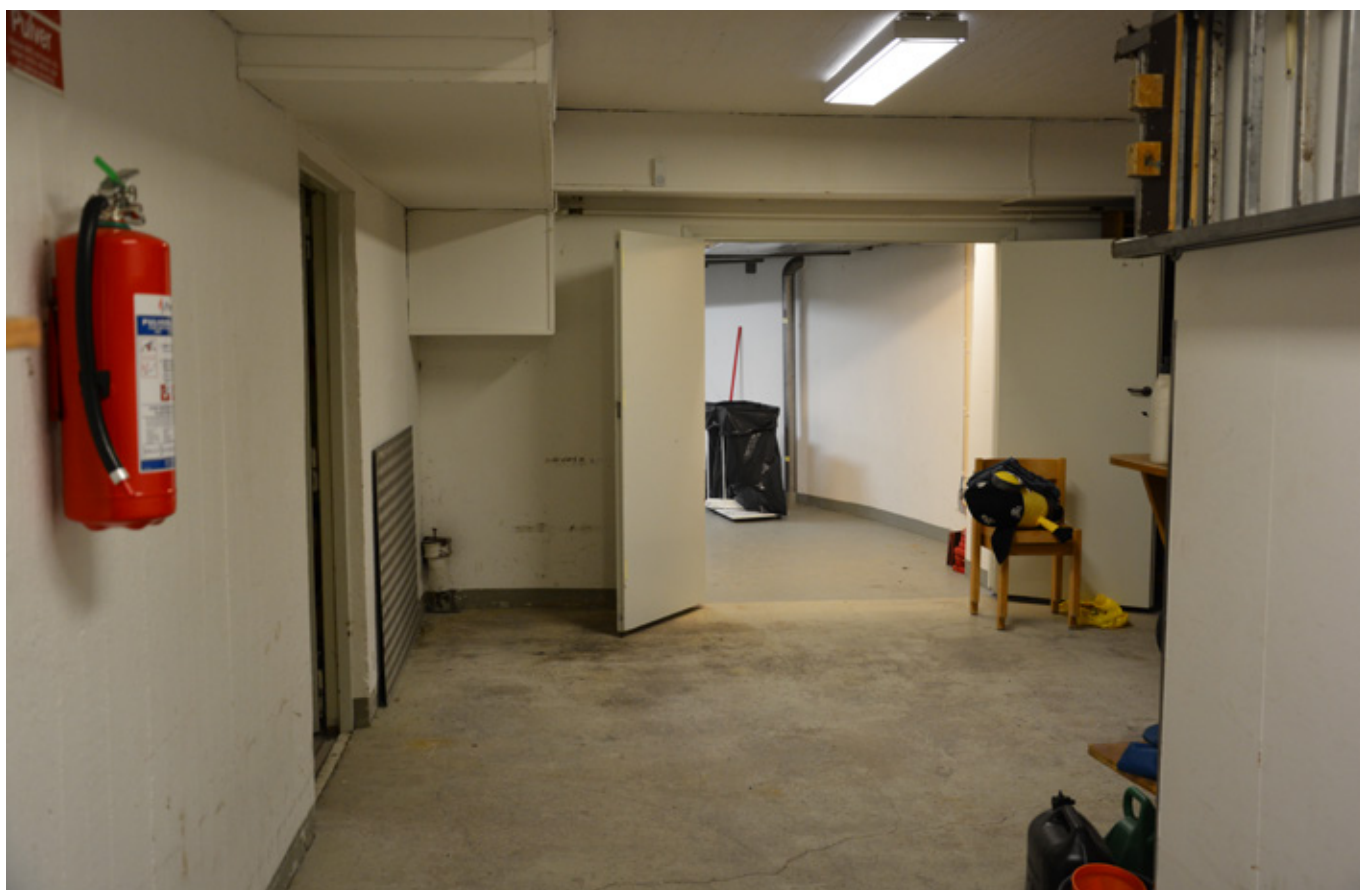
Källarutrymme med gråmålat betonggolv, lysrörsarmatur i rektangulärt plastskydd samt pardörr i trä. Vlm-modkaEK-3894.

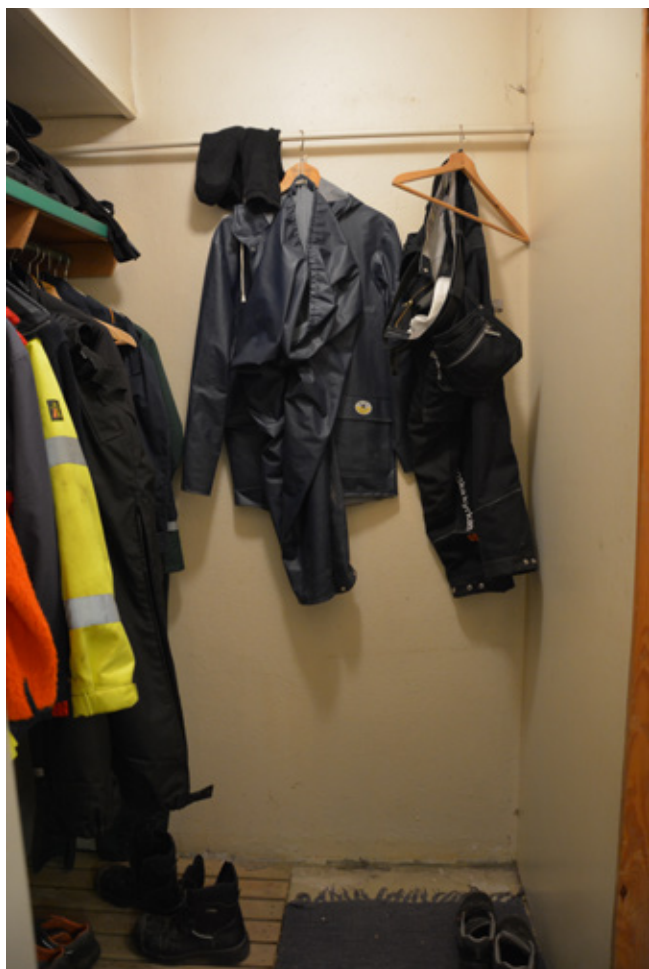
RUM 007 OMKLÄDNINGSRUM OCH 008 DUSCH

RUMSDEL	MATERIAL, FÄRG, UTFÖRANDE	KULTURHISTORISKT VÄRDE	MOTIVERING
GOLV	Ljusgråmålad betong.	-	-
VÄGGAR	Vitmålat och beigemelerad våtrumstapet.	-	-
FÖNSTER	-	-	-
DÖRRAR	Dörr i vitmålat trä. Handtag i bakelit. Släta foder i vitmålat trä. Tröskel i vitmålat trä.	-	-
TAK	Vitmålad betong med mönster från gjutformar.	-	-
ARMATURER	Två armaturer i tak med kupor i vitfrostat glas.	-	-
TEKNISKA INSTALLATIONER	Vit radiator.	-	-

Omklädningsrum i källarutrymmet. Vlm-modkaEK-3897.

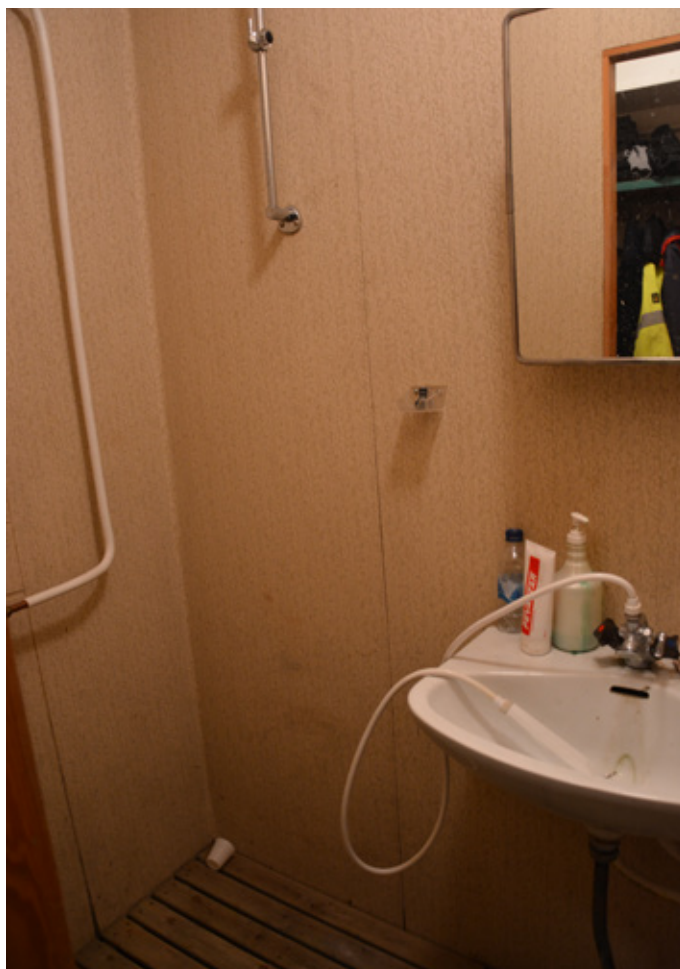
Duschrum i anslutning till omklädningsrummet i källarutrymmet. Vlm-modkaEK-3895.

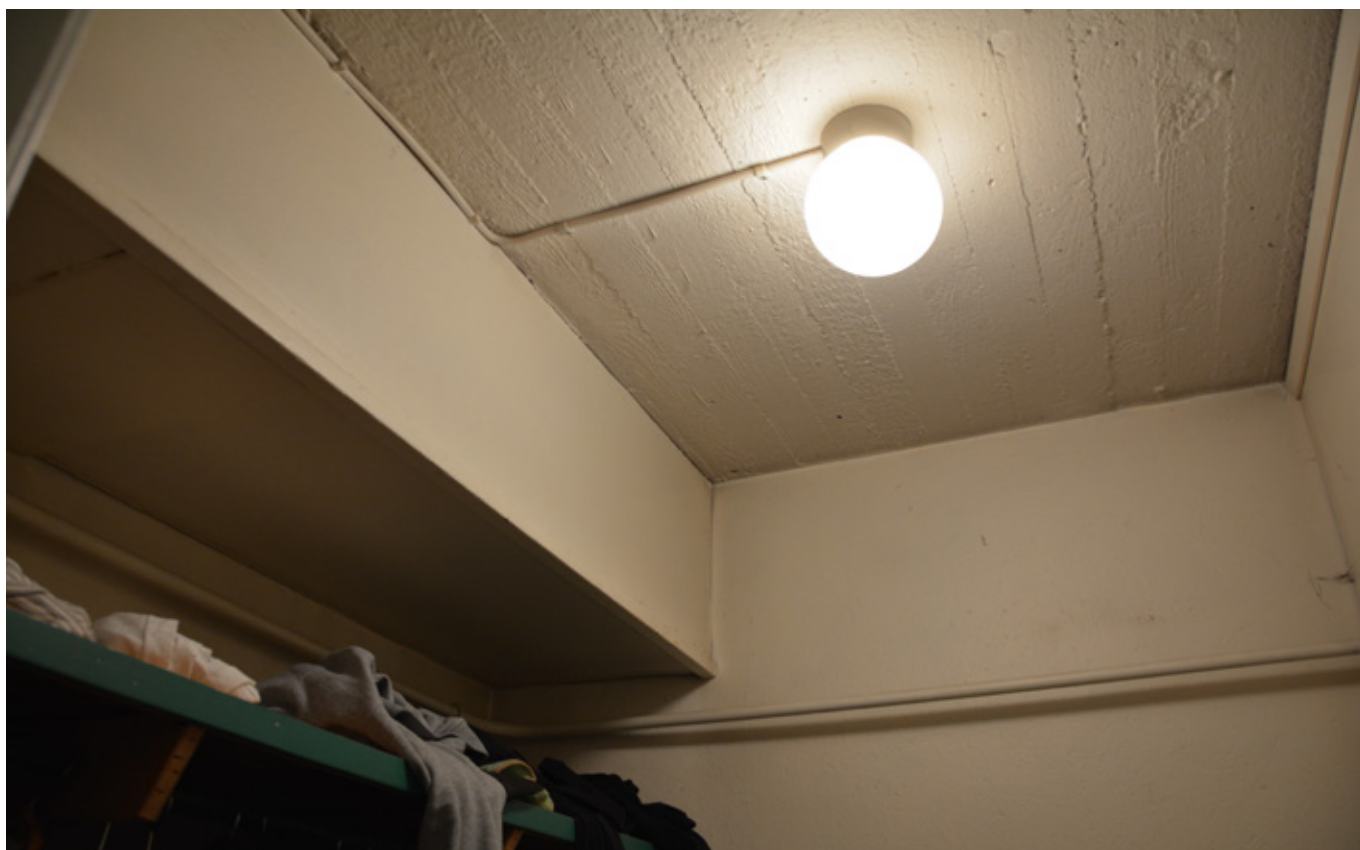
Takarmatur med kupa i vitfrostat glas, placerad i omklädningsrummet. Vlm_kmvSB-3314.

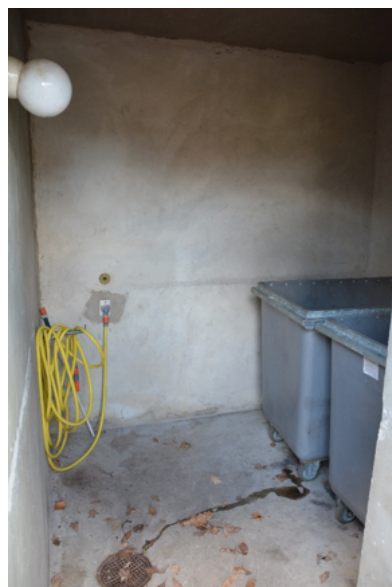
RUM 009 SOPRUM

RUMSDEL	MATERIAL, FÄRG, UTFÖRANDE	KULTURHISTORISKT VÄRDE	MOTIVERING
GOLV	Omålad betong. Brunnslock i metall.	-	-
VÄGGAR	Omålad betong.	-	-
FÖNSTER	-	-	-
DÖRRAR	Dörr i vitmålat stål. Handtrycke i metall. Foder och tröskel i vitmålat stål.	-	-
TAK	Gråmålad betong.	-	-
ARMATURER	Väggfast armatur i form av kupa i vitt frostat glas.	-	-

Soprum med ingång via kyrkobyggnadens baksida.
Vlm-modkaVB-1066.

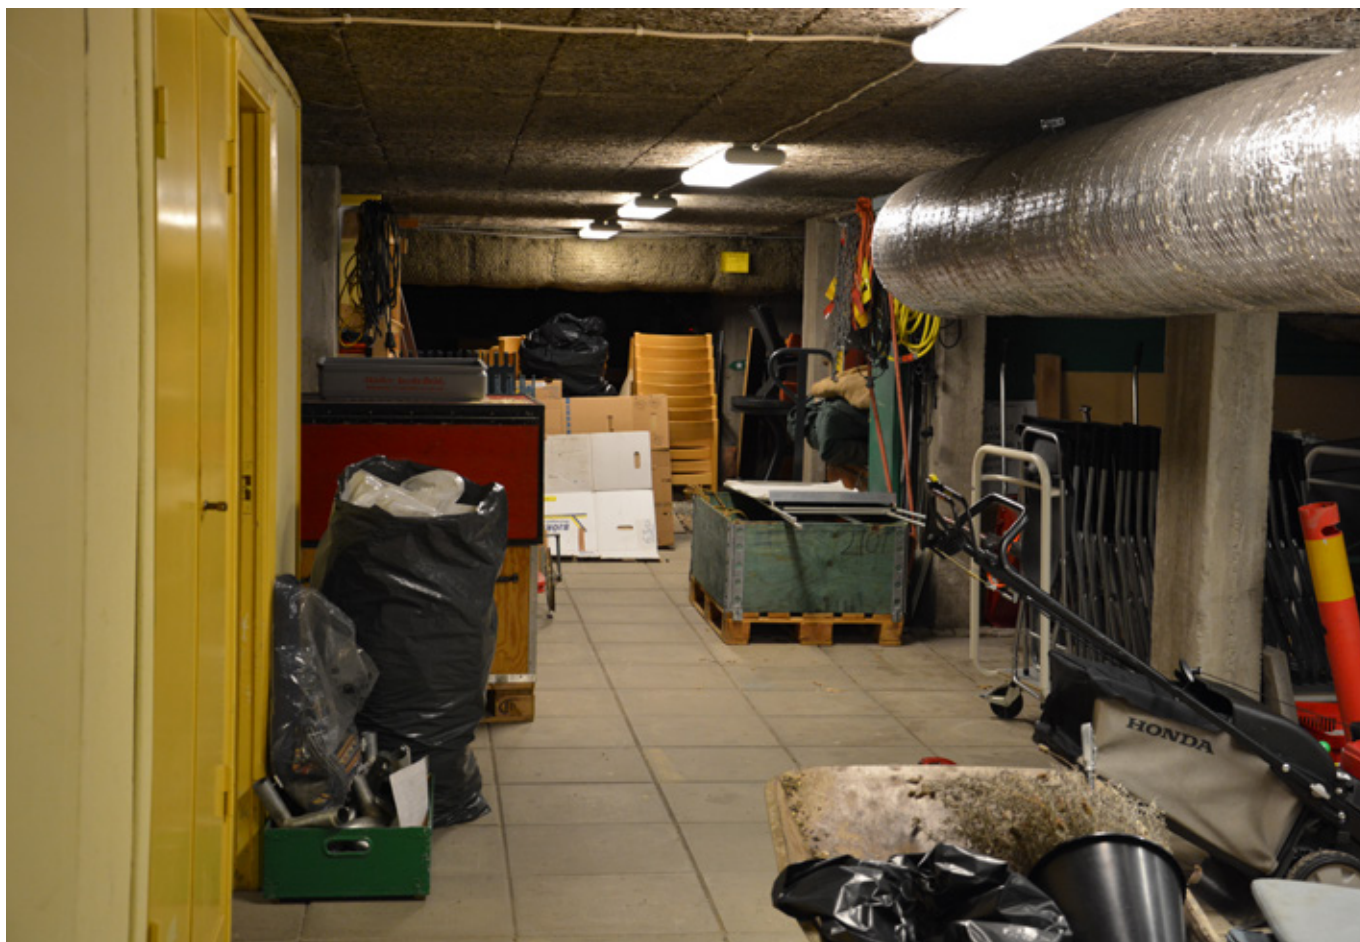
RUM 010 OCH 013 FÖRRÅD

RUMSDEL	MATERIAL, FÄRG, UTFÖRANDE	KULTURHISTORISKT VÄRDE	MOTIVERING
GOLV	Kvadratiska betongplattor. På vissa ställen grus eller brädor. Släta golvlistor i gul- och vitmålat trä.	-	-
VÄGGAR	Väggar i träfiberskivor, målade i ljusrosa, ljusgult, vitt, ljusgrått, alternativt omålade.	-	-
FÖNSTER	-	-	-
DÖRRAR	Dörr mot rum 006 i vitmålat trä. Låg tröskel i stål. Pardörr mot verkstad 011 i gulmålat trä med glasruta. Handtrycke i metall. Släta dörrfoder i gulmålat trä. Tröskel i lackat trä. Dörr mellan rum 010 och 013 i gulmålat trä. Släta dörrfoder i gulmålat trä. Ingen tröskel. Dörr mot förråd 014 i vitmålat trä. Handtrycke i bakelit. Släta dörrfoder i vitmålat trä. Tröskel i vitmålat trä.	- - - -	- - - -
TAK	Träullsplattor.	-	-
ARMATURER	Sju lysrörsarmaturer i avlånga skyddshöljen i plast. En armatur i form av glaskupa i vitt frostat glas.	-	-
FAST INREDNING	Väggfasta skåp i mörkbetsat trä. Vissa av skåpen är målade enbart rött och vissa är målade i blått och rött.	-	-

Källarutrymme, rum 010, med betongplattor som golvläggning. Vlm-modkaEK-3902.

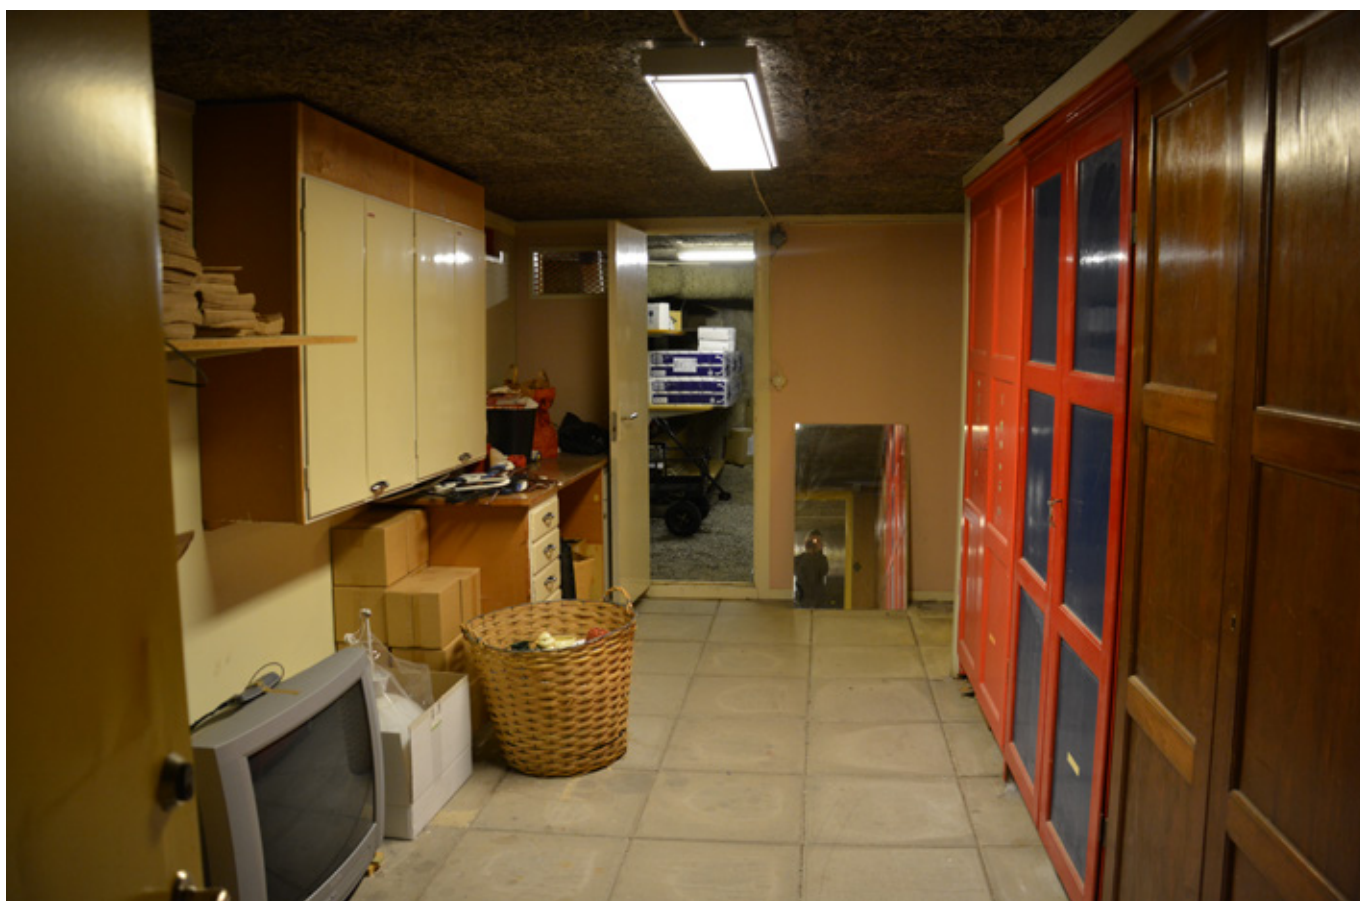
Förråd 013 med betongplattor som golvläggning och träullsplattor i tak. Vlm-modkaEK-3913.

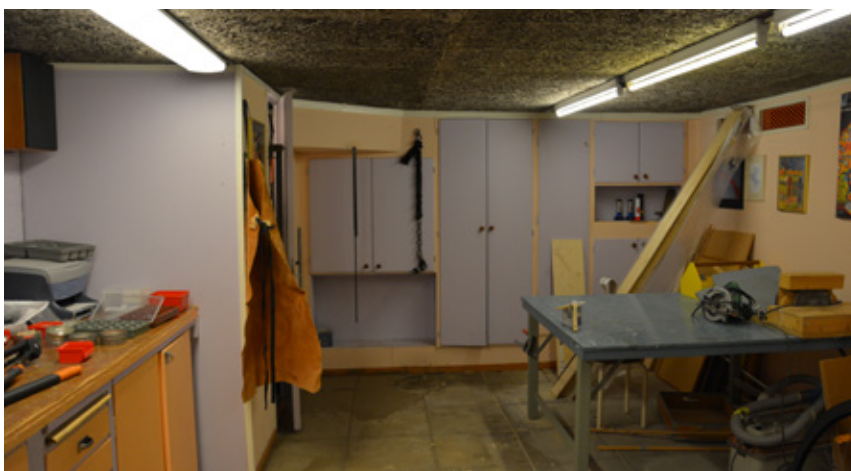
RUM 011 VERKSTAD OCH 012 FÖRRÅD

RUMSDEL	MATERIAL, FÄRG, UTFÖRANDE	KULTURHISTORISKT VÄRDE	MOTIVERING
GOLV	Kvadratiska betongplattor. Brunmarmorerad linoleummatta. Släta golvlistor i lackat trä.	-	-
VÄGGAR	Betong alternativt träfibermaterial målat i aprikos alternativt ljuslila kulör. Gluggar med orange galler.	-	-
FÖNSTER	-	-	-
DÖRRAR	Smal dörr mellan rum 011 och 012 i lilamålat trä. Handtrycke i metall. Tröskel i lackat trä. Pardörr mot rum 010 i lilamålat trä med en glasruta. Handtrycke i metall. Tröskel i lackat trä.	-	-
TAK	Träullspattor.	-	-
ARMATURER	Smala lysrörsarmaturer utan skyddshöljen.	-	-

Verkstad i
källarutrymmet.
Vlm-modkaEK-3929.

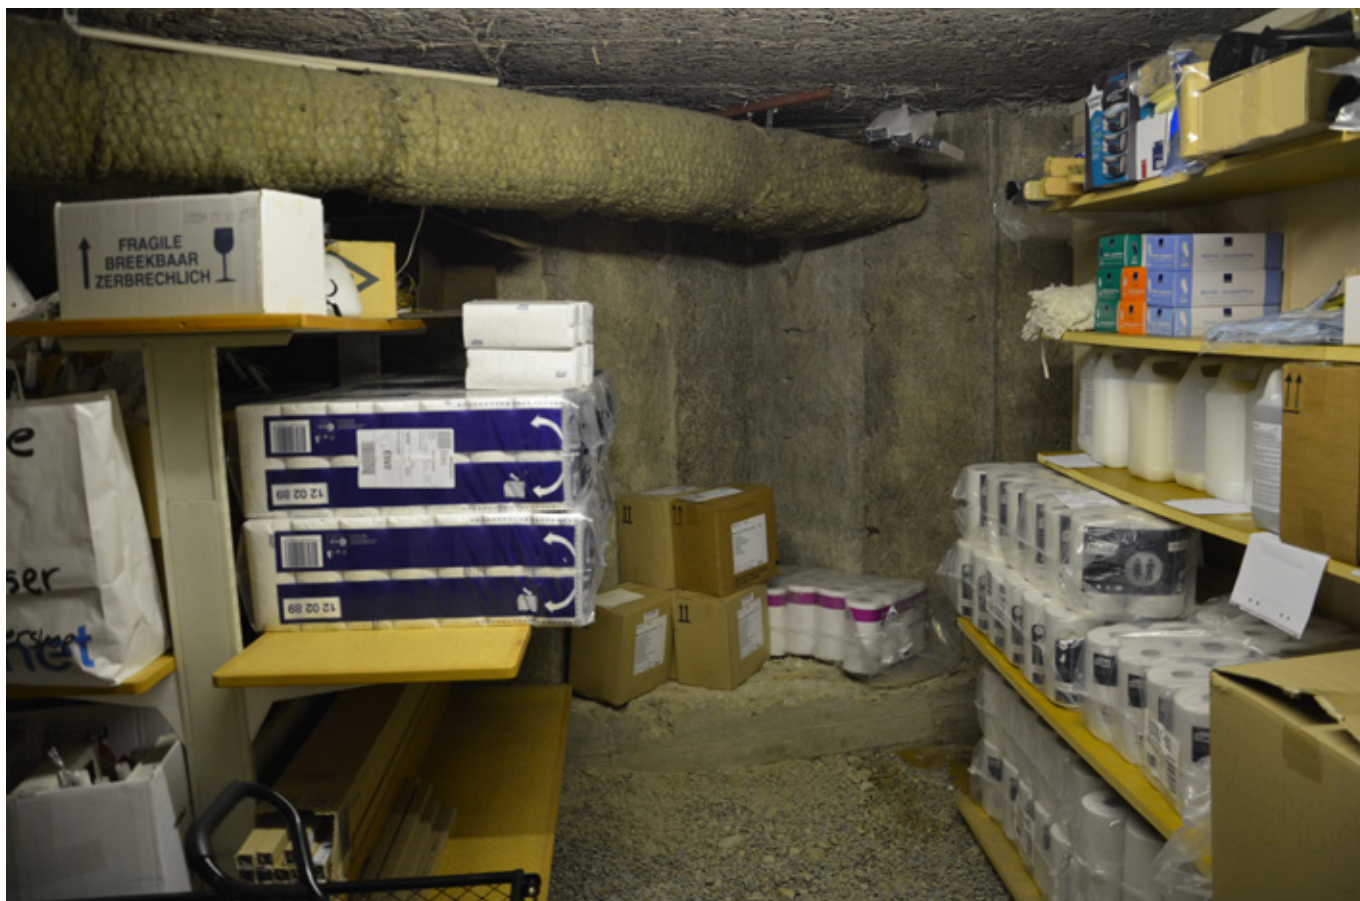
RUM 014 OCH 015 FÖRRÅD

RUMSDEL	MATERIAL, FÄRG, UTFÖRANDE	KULTURHISTORISKT VÄRDE	MOTIVERING
GOLV	Gråstensgrus.	-	-
VÄGGAR	Aprikosmålat träfibermaterial. Träullsplattor. Gluggar med orange galler i plast.	-	-
FÖNSTER	-	-	-
DÖRRAR	Dörr mot förråd 013 i vitmålat trä. Handtrycke i bakelit. Släta dörrfoder i vitmålat trä. Tröskel i trä. Dörröppning mellan rum 014 och 015. Tröskel av en bräda.	-	-
TAK	Träullsplattor.	-	-
ARMATURER	Lysrörsarmatur utan skyddshöljen.	-	-
TEKNISKA INSTALLATIONER	Ventilationsdon.	-	-

Förråd i källarutrymmet. Vlm-modkaEK-3919.

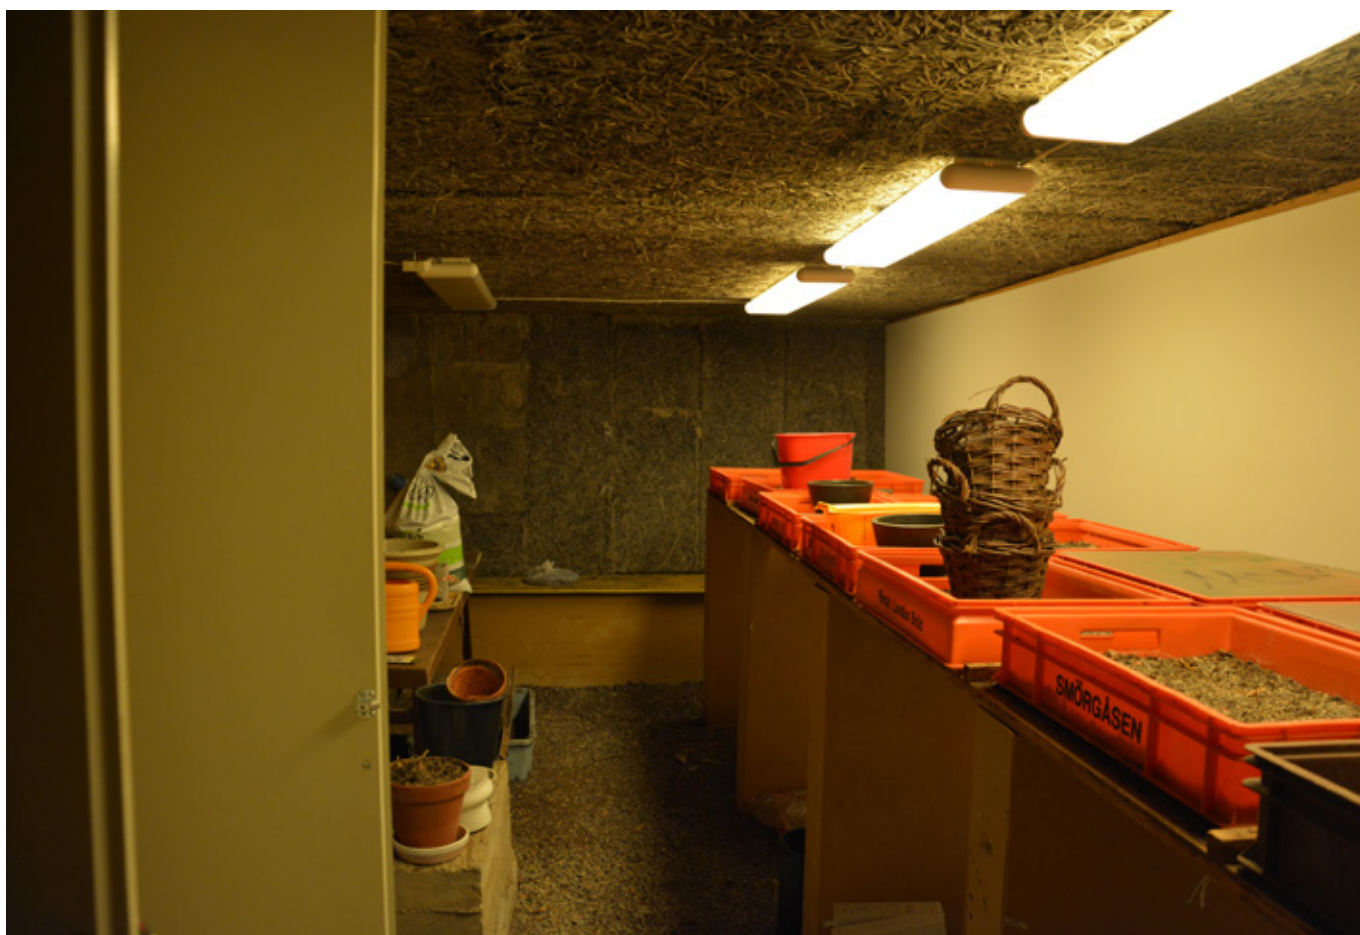
Förråd i källarutrymmet. Vlm-modkaEK-3924.
