## KISA NYA KYRKOGÅRD

*Kulturhistorisk kyrkogårdsinventering*

*Kisa församling  
Kinda kommun  
Linköpings stift  
Östergötlands län  
2006*

ÖSTERGÖTLANDS LÄNSMUSEUM

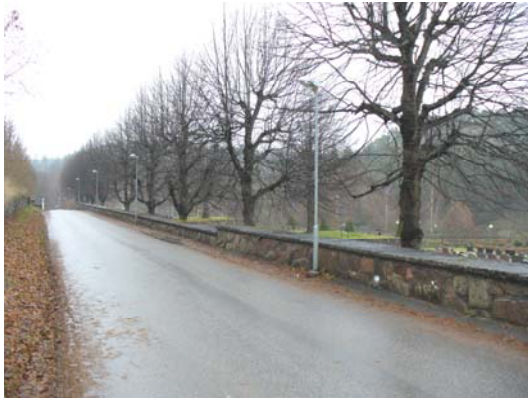
Väster: en ca 0,4-1,1 m hög helmur av cementfogad ca 0,3-0,8 m stor gråsten i ett till flera skift. Muren följer terrängen genom avtrappningar. Krönet täcks av stora jämnt liggande kalkstensskivor. Där den övre kyrkogården upphör i norr viker muren av mot öster och en ny mur går vidare mot norr. Vid grinden mellan de två murarna, grinden till nedre nya, är muren ca 1,8 m hög av gråsten med breda cementfogar. Krönet täcks av granitskivor. Den nya muren är en ca 1,5 m hög helmur av cementfogad gråsten. På krönet växer gräs. Muren följer den sluttande terrängen.

*Västra muren från sydväst.*

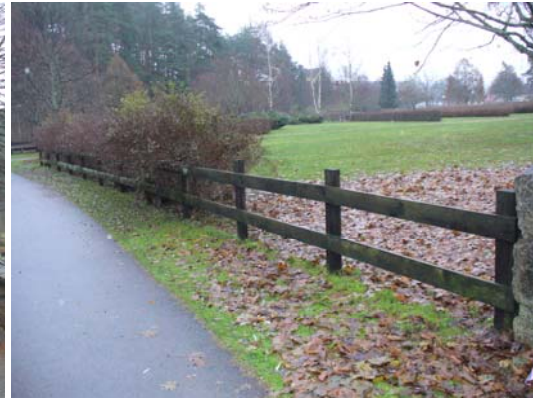
Norr/nordöst: staket med två rader plankor och rektangulära trästolpar. Staketet är ca 0,9 m högt och brunbetsat. Staketet upphör vid den norra grinden och kommer igen vid den nordöstra grinden.

*Staket i nordöst.*

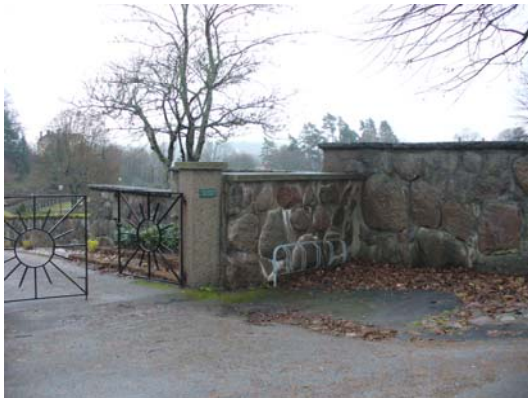
*Murövergång i nordväst.*

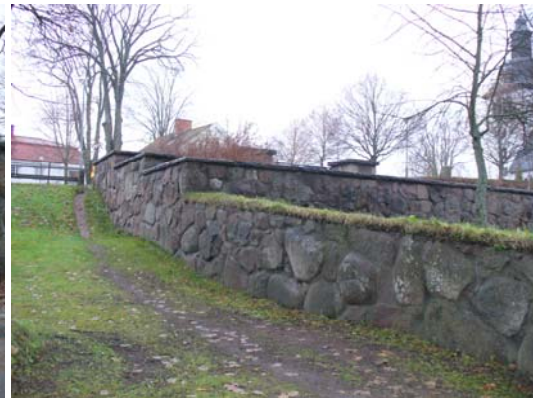
Sydöst/söder: från den södra grinden består omgärdningen av en ca 1,5 m hög klippt oxelhäck? med inslag av bok? Vid övre kyrkogården består omgärdningen av en ca 1,8-2,0 m hög mur. Längst i väster har den samma karaktär som västra muren.

*Södra muren till övre kyrkogården.*

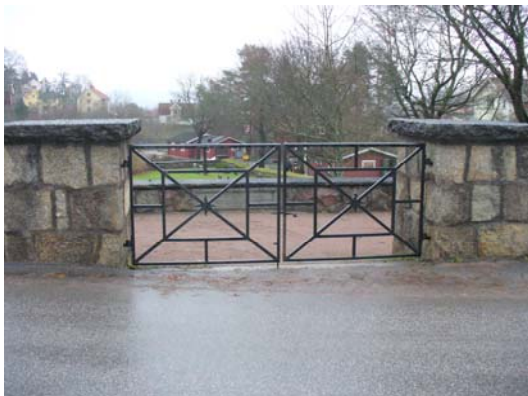
Väster: i väster finns tre ingångar. Sydväst: pargrind i järn med rakt krön. Enkel dekoration med kryssformat mittparti med stiliserad eldslåga. Stora kvadratiska grindstolpar av cementfogad gråsten täckta med stora kalkstensskivor. På muren innanför ingången finns en inskriptionstavla av grå granit där det står med svarta bokstäver: ANLAGD 1936 – 1937 OCH HELGAD TILL HÄNSOVNAS VILA – VAD SÄGA DE FREDLIGA VÅRDAR, VAD ÄR DET SOM RUNORNA LOVA? ”DE SÄLLA, SOM BO I GUDS GÅRDAR, DE ÄRO EJ DÖDA, DE SOVA”

*Sydvästra grinden.*

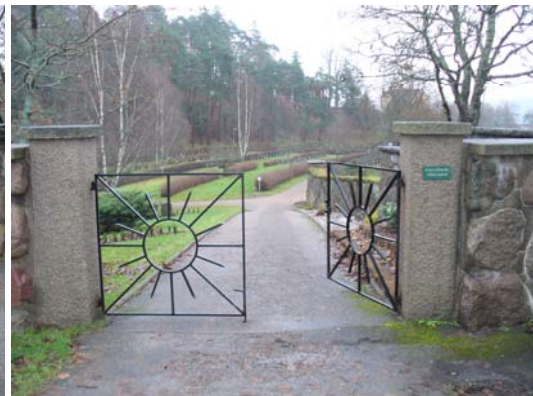
*Grinden i nordnordväst.*

Nordväst: mindre pargrind i järn med rakt krön. Enkel dekoration med kryssformat stag med stiliserad eldslåga. Grinden sitter direkt i muren. En granittrappa i två etage leder ned till kyrkogårdens lägre delar. Nordnordväst: pargrind i järn med rakt krön och dekor med stor sol. Kvadratiska grindstolpar i huggen granit, täckta av en granitskiva. Norr: enkel pargrind i samma konstruktion som staketet, d v s plankor i två rader. Vid grinden finns en vilplats med fyra träbänkar. Öster: i öster finns två ingångar. Nordöst: enkel pargrind i samma konstruktion som staketet, d v s med plankor i två rader. Till ”nedre nya” finns ett vändkors. Sydöst: pargrind i järn med rakt krön. Enkel dekoration med kryssformat mittparti med stiliserad eldslåga.

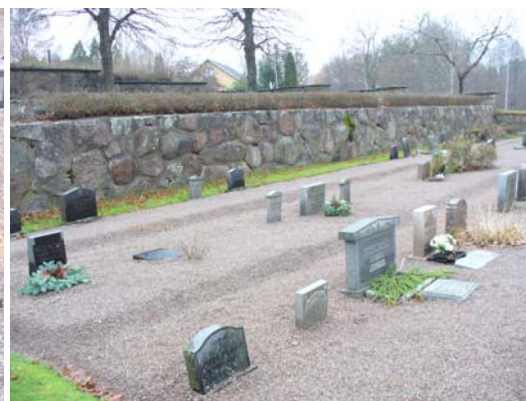
*Mestadels linjegravvårdar i kvarter F VII.*

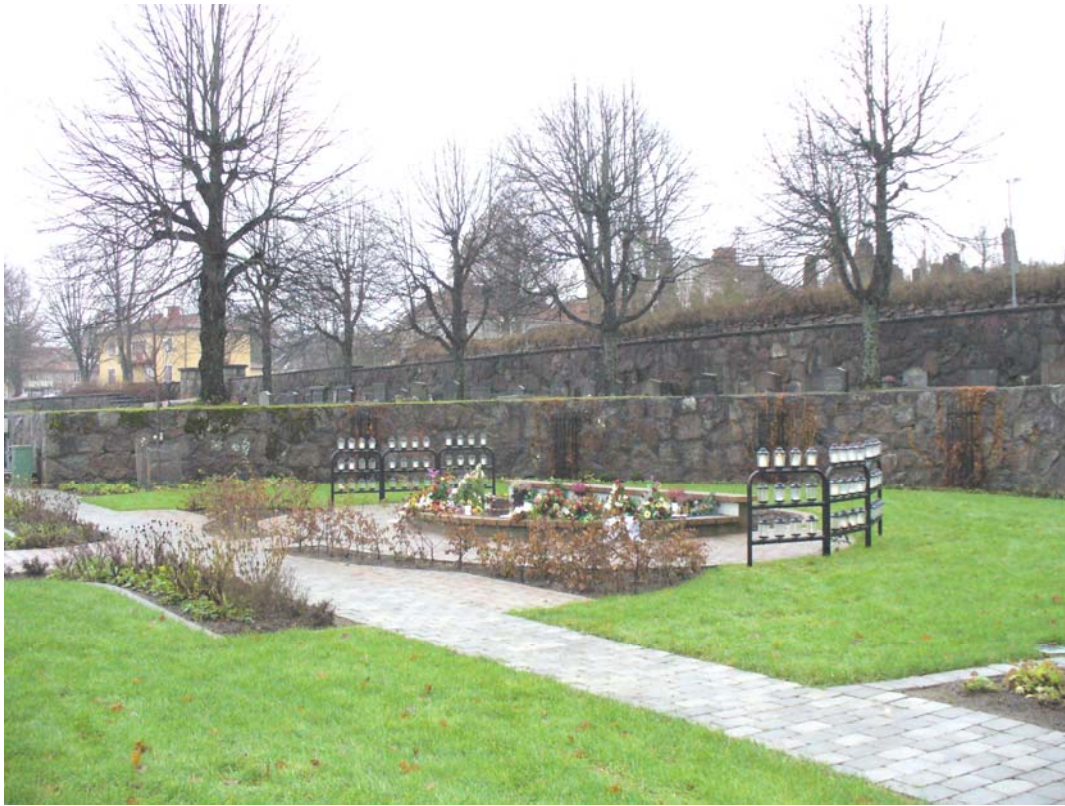
Minneslunden ligger på den f d ceremoniplatsen på en av terrasserna i väster. I väster bildar en terrassmur fond till minneslunden som har en halvcirkelformad yta med gångar i cementsten, fontän och lyktor. Växter är spaljerade vid västra muren och fyra tujor står på östra muren. Bland annan vegetation finns även sex unga lövträd och avenbokshäck. Tidigare låg en minneslund i kvarter B i ”nedre nya”.

*Minneslunden från norr.*

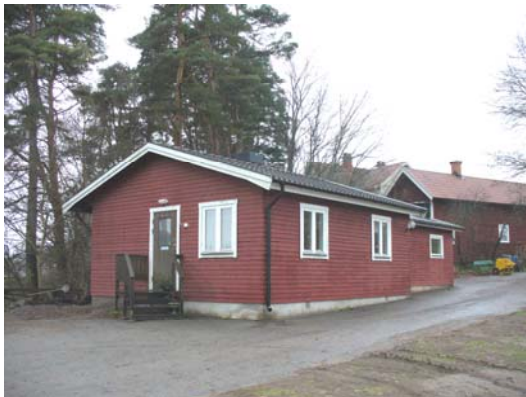
Söder om kyrkogården ligger kyrkogårdsexpedition respektive garage. Expeditionen ligger i en byggnad med putsad sockel och fasader med rödfärgad panel på förvandring. Sadeltaket täcks av svarta enkupiga takpannor. En garagedel är tillbyggd i väster med sadeltaket täckt av mörk korrugerad eternit. Det är tvåluftsfönster på expeditionsdelen och liggande enluftsfönster i garaget. Vita snickerier. Väster härom ligger en garagebyggnad med sadeltak med enkupiga betongpannor. I övrigt är utförandet lika det andra garaget.

*Kyrkogårdsexpeditionen från nordöst.*

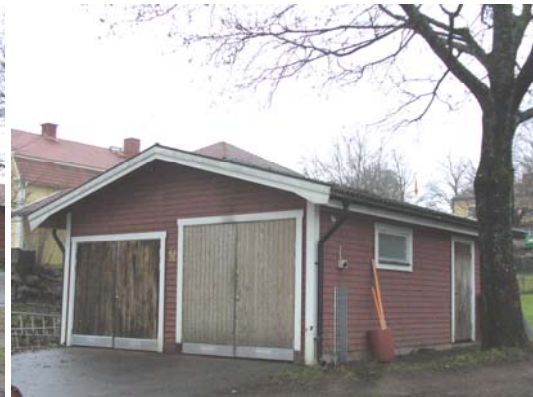
*Garaget från nordöst.*

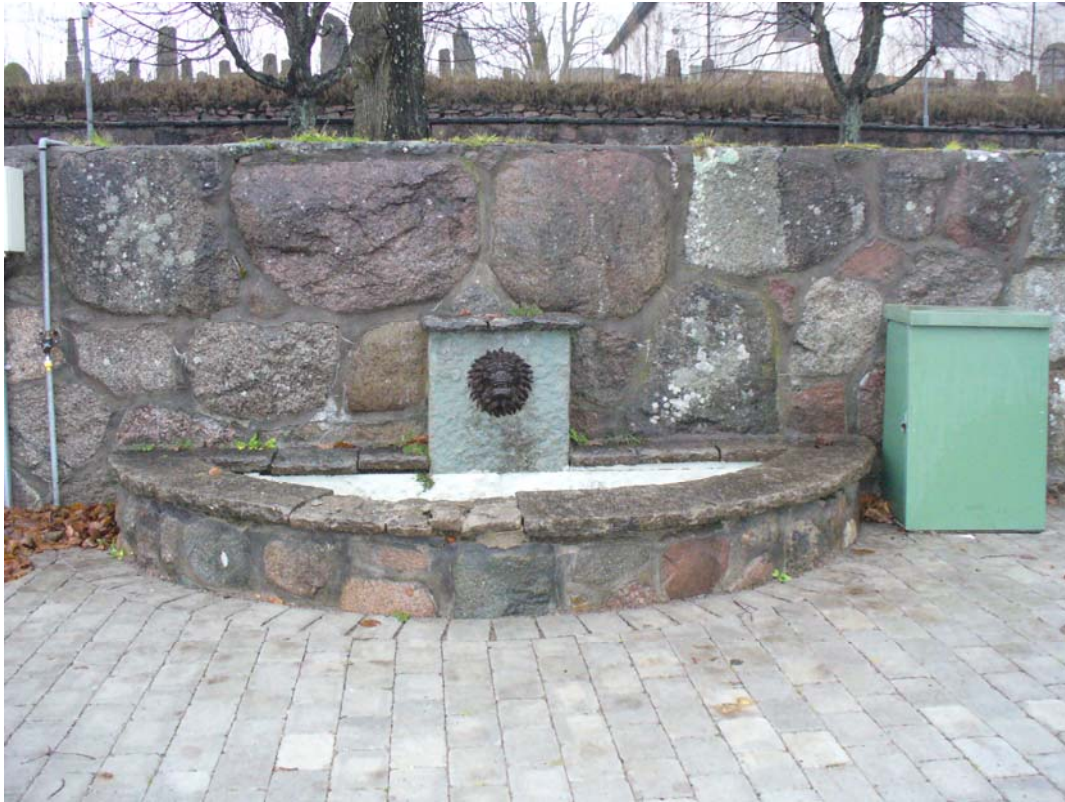
I en terrassmur söder om minneslunden finns en troligen ursprunglig springbrunn av kalksten, där vattnet rinner ur en lejonmask i muren. Själva brunnen är halvcirkelformad. På en muravslutning i F-kvarterets sydöstra del står ett stort brunmålat träkors. Ytterligare en kalkstensbrunn, se nedre kyrkogården kvarter K.

*Springbrunn invid minneslunden.*

Även enskilda detaljer på övre kyrkogården är viktiga att bevara så som brunnen vid f d ceremoniplatsen och texttavlan vid ingången. Liguster som häckmaterial verkar ha en mycket lång kontinuitet.

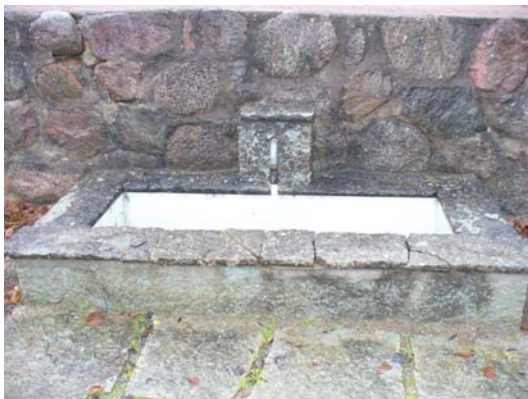
*Springbrunn invid kvarter K.*

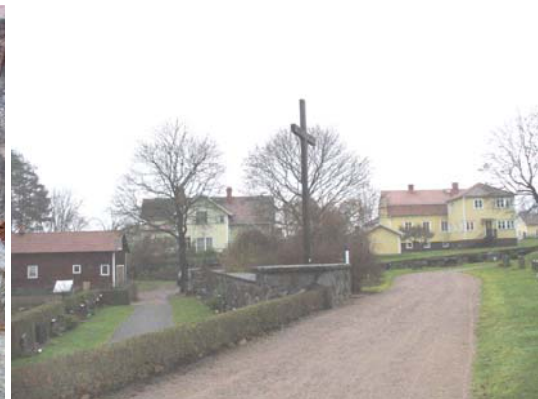
*Träkors på övre kyrkogården från norr.*
