HOGSTADS KYRKOGÅRD

Kulturhistorisk kyrkogårdsinventering

*Hogstads församling
Mjölby kommun
Linköpings stift
Östergötlands län
2005*

ÖSTERGÖTLANDS LÄNSMUSEUM

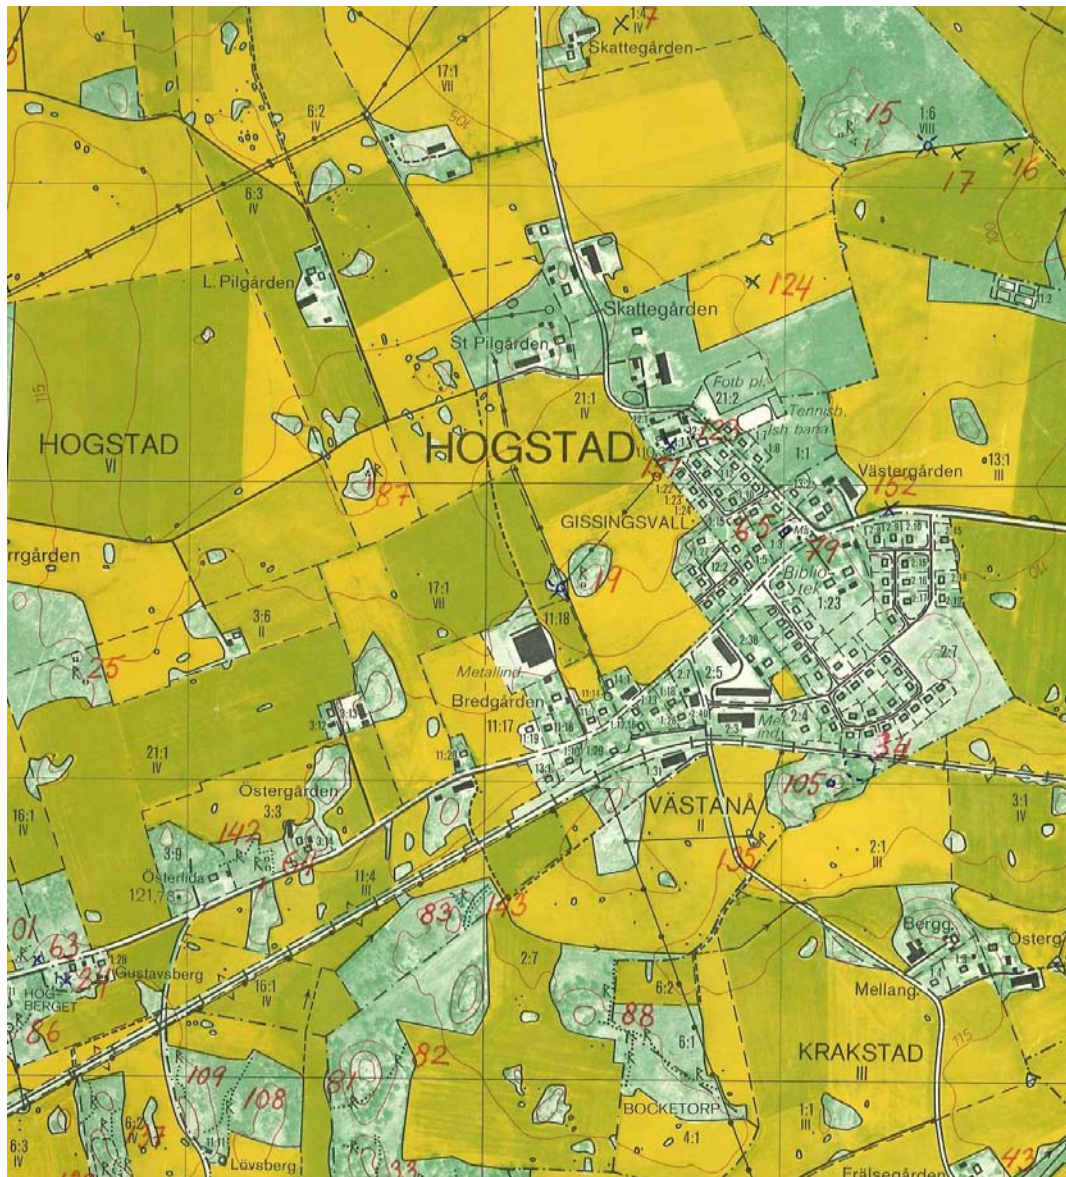
Utsnitt ur ekonomiska kartans blad 085 30 Hogstad med kyrkogården i mitten. Den ligger i skärningen mellan den utpräglade slättbygden i norr och övergångsbygden mot mer skogrika trakter i söder. Tvärs över bilden löper den nedlagda järnvägen i samhällets södra utkant.

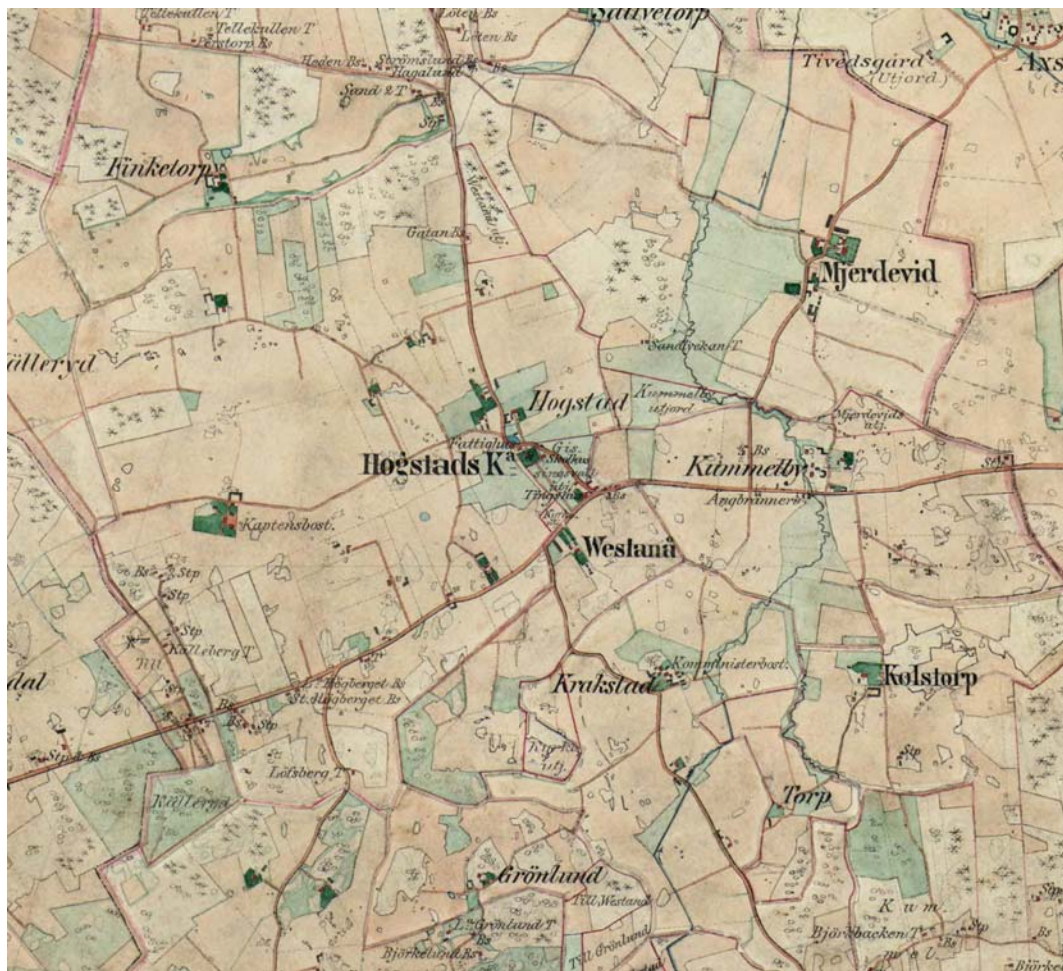
Utdrag ur häradskartan från 1870, visande Hogstads kyrkogård i mitten.

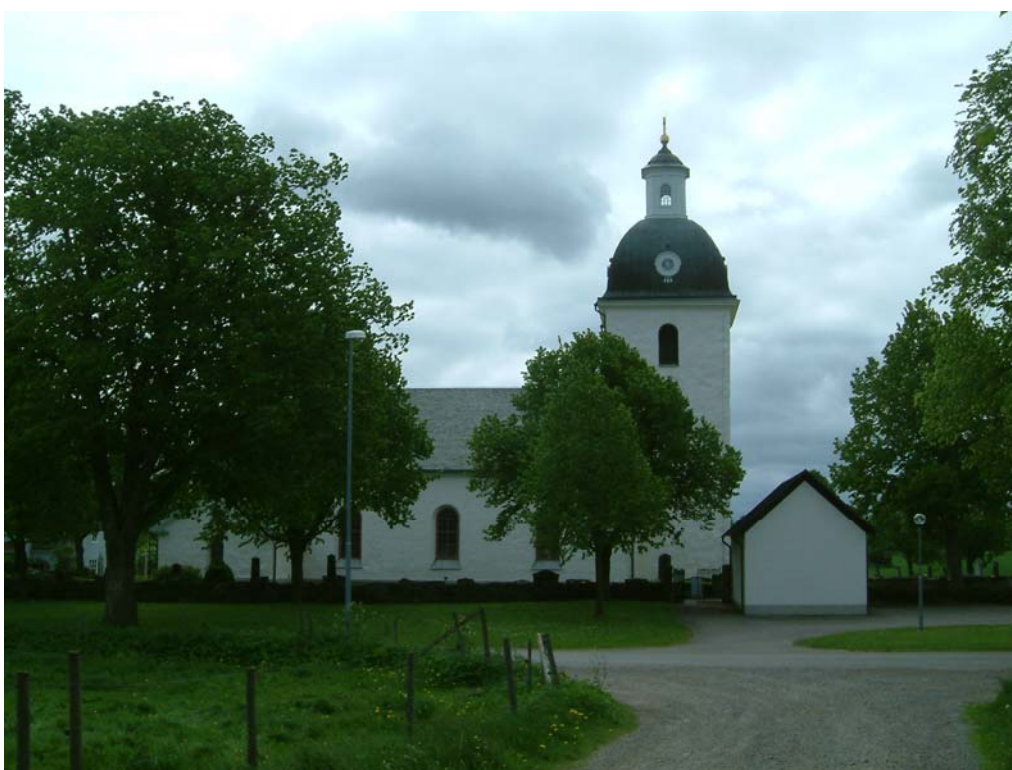
Hogstads kyrka och gravkapell, sedda från norr.

Kyrkans fasader är slätputsade och avfärgade i brutet vitt. Sadeltaken över långhus, kor och sakristia samt absidens valmade tak är täckta med skiffer. Den välvda tornhuvan och lanterninens tak är kopparklätt. I de rundbågiga fönsteröppningarna sitter gjutjärnsbågar från 1875. Ingång till kyrkan är genom tornet i väster. Kyrkorummet har huvudsakligen den romanska kyrkans proportioner. Inventarier och fast inredning är framför allt från medeltid, 1700- och 1800-tal.

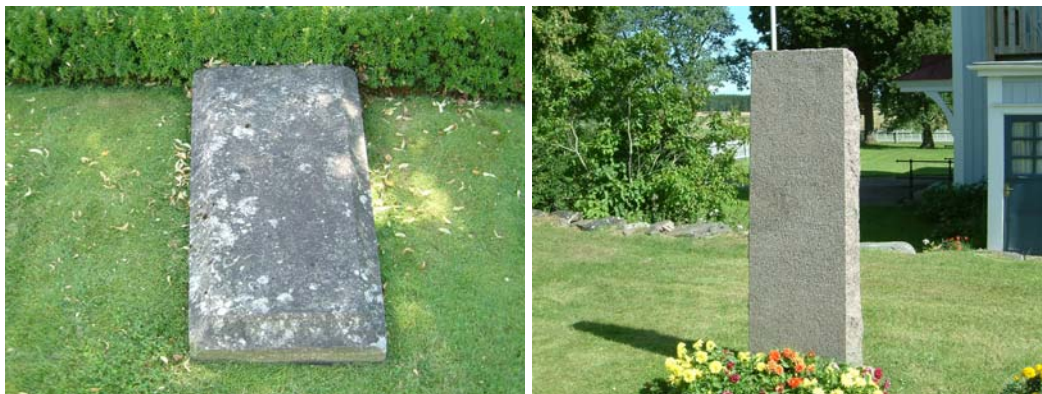
Kyrkogårdens äldsta vårdar på ursprunglig plats, daterade 1846 (tv) respektive 1852 (th).

Åtta vårdar från 1800-talet finns bevarade på ursprunglig plats på kyrkogården, samtliga i kyrkogårdens utkant. De flesta är från den allra sista delen av århundradet men två stycken är från dess mitt. Dels en mycket svårläst liggande häll på vilken det står Forsberg? och årtalet 1846. Den andra en vård med helt modernt utseende (ersatt ?)rest över lantbrukaren C A Pettersson i Lilla Ljuna 1853.

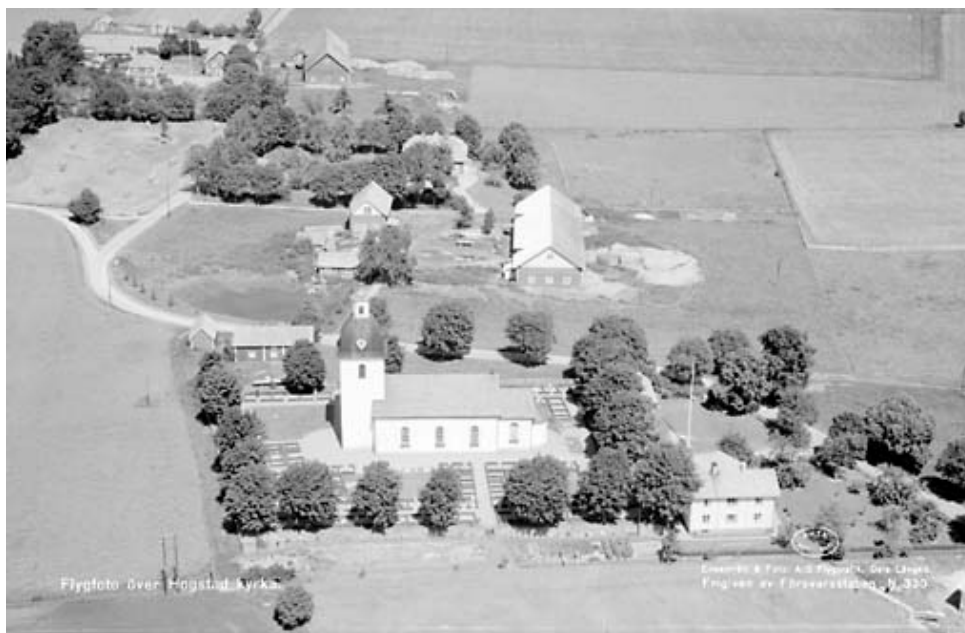
Flygfoto över Hogstad ur Östergötlands läns museums bildarkiv tagen 1954.

Flygfoton över kyrkogården är tagna vid två tillfällen. På fotot från 1935 döljs hela anläggningen av en hög trädkrans och inga slutsatser kan dras av bilden. På bilden från 1954 däremot är större delen av kyrkogården synlig. Här syns också att träden i den dåvarande trädkransen är relativt unga, så en förnygring bör ha skett ganska snart efter det att flygfotot togs 1935. Bilden från 1954 visar att ett stort antal grusade gravar då fanns både väster, öster och söder om kyrkan och att området nordväst om kyrkan bestod av en gräsmatta utan häckar. Utanför kyrkogården i nordväst syns också ett uthus, på den plats där parkeringen utanför nya kyrkogården finns idag.

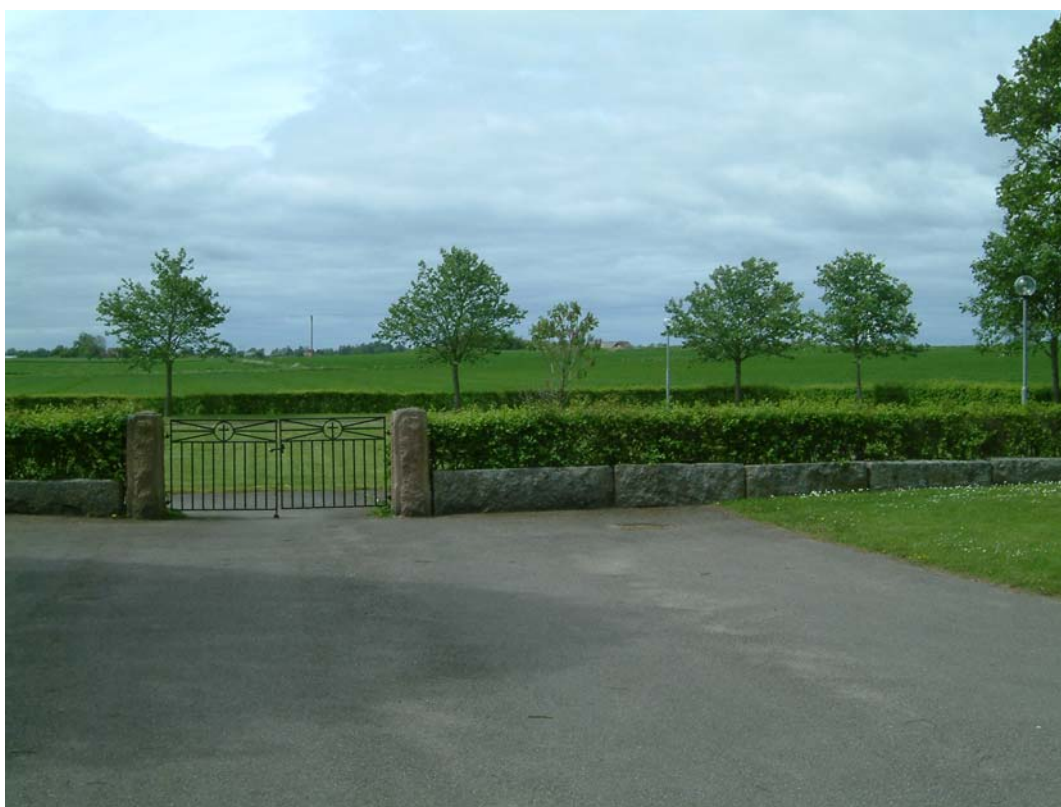
Norra delen av nya kyrkogården

Den nya kyrkogården invigdes den 1 juni 1987 av biskop Martin Lönnebo. Stenmuren kring denna är till stora delar lagd med sten tagen från den före detta skolan. Samtidigt anlades urnelund och minneslund. I kullen där minneslundens finns har äldre gravstenar bevarats.

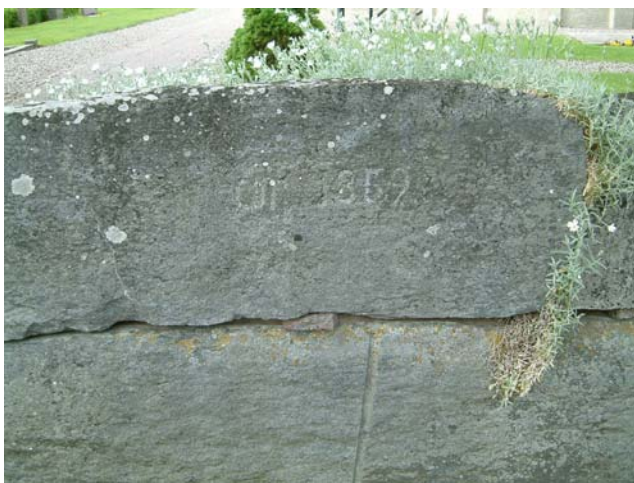
Datering kyrkogårdsmuren.

Hela kyrkogården omges av en kyrkogårdsmur av sprängd gråsten ca 1,0-1,5 m hög bestående av huvudsakligen 0,2-1,0 m stor sten. Enstaka sten upp till 0,5x3,3 m. Muren är daterad 1859 strax norr om östra grinden. Kyrkogården har en trädkrans av ca 100 år gamla lindar. I väster 5 st i vardera väderstreck. Längst i nordväst på sträckan mellan gravkapellet och nya kyrkogården finns en 0,7 m hög pinjetallhäck.

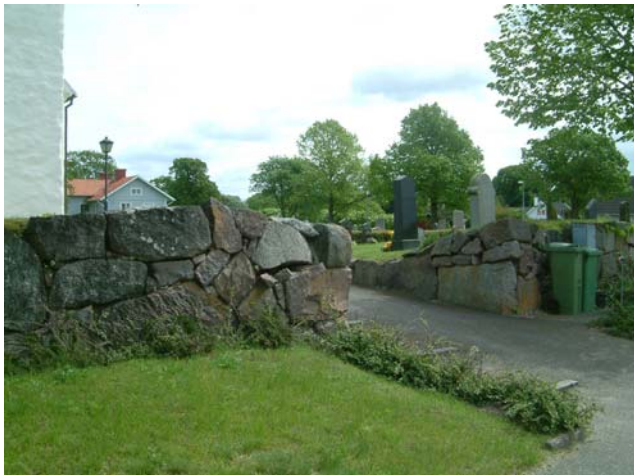
Västra ingången

Den västra ingången är nykonstruerad efter tillkomsten av den nya kyrkogården. Den består av en enkel öppning i muren.

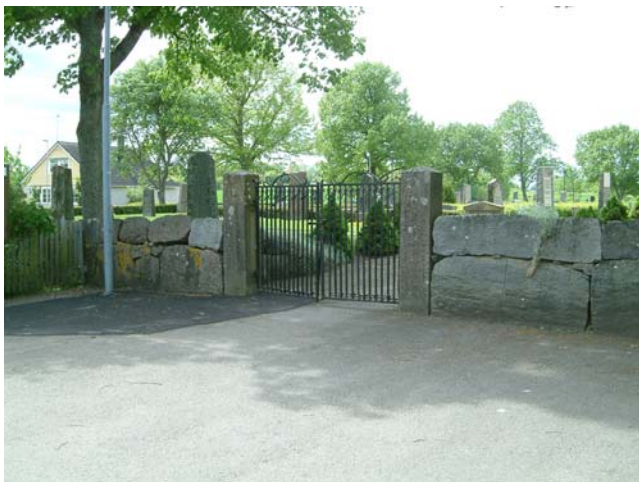
Östra ingången

Den östra ingången är försedd med en likadan grind som den norra. Den östra är dock något bredare. Grindstolparna är likaledes enkla fyrsidiga granitstolpar.

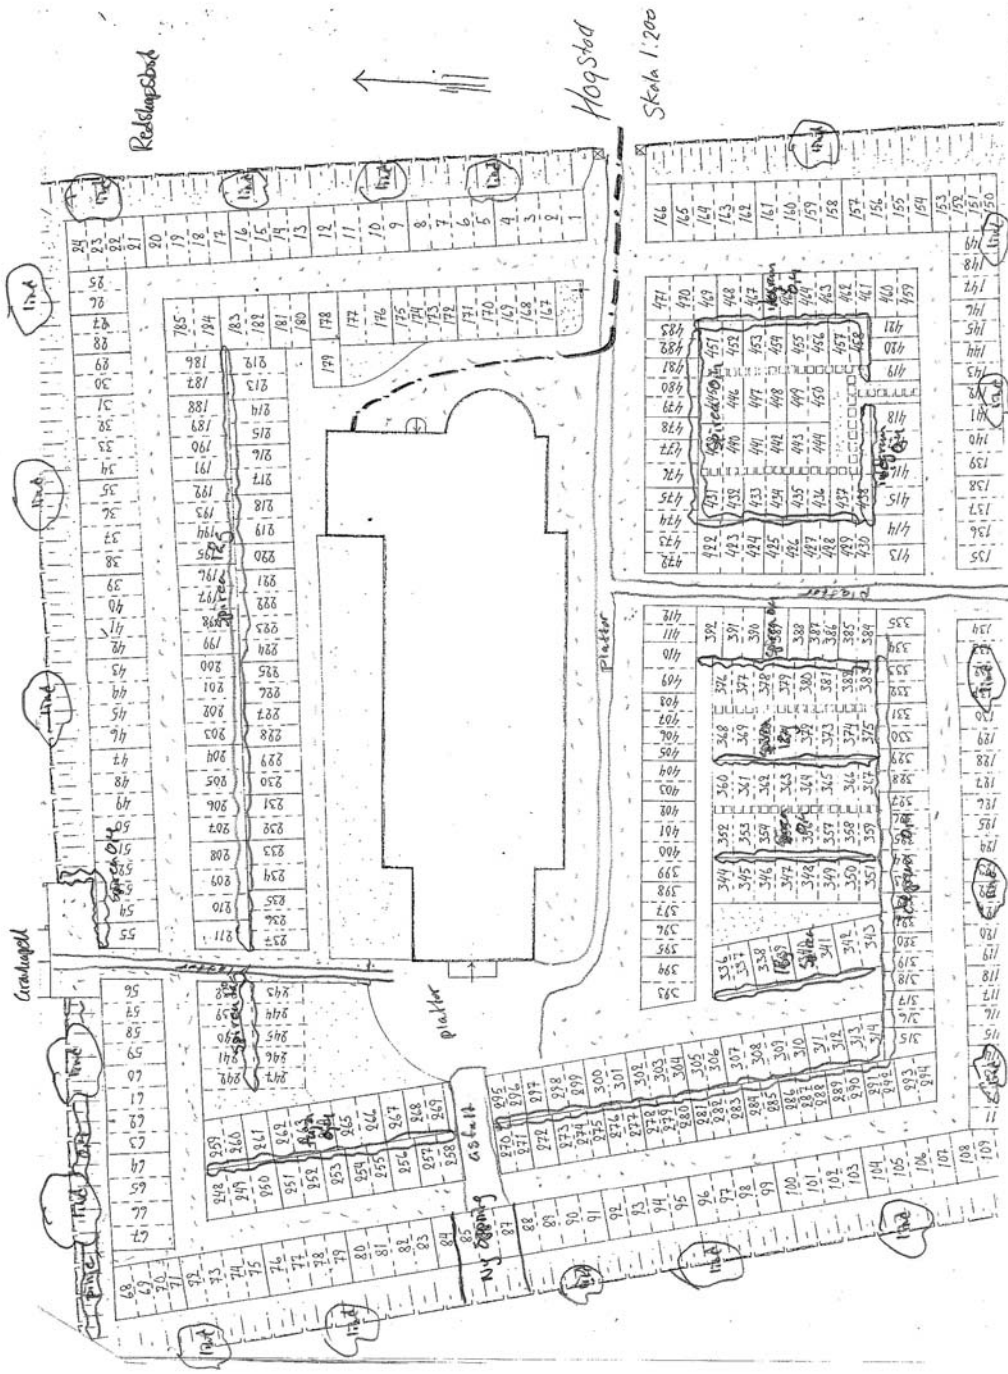
Den gamla kyrkogårdens inre delar kan delas i fyra delar efter grusgångarnas placering. På den sydvästligaste delen finns fyra rygghäckar samt en vinkelställd häck som följer gräsmattans utsida. Den vinkelställda häcken är en 0,4 m hög hagtorn och de nordsydligt löpande rygghäckarna är från väster; en låg nedklippt häck, en ca 0,4 m hög spirea, en låg nedklippt häck samt en 0,4 m hög spirea.

På den nordvästra gräsmattan finns en nordsydligt löpande 0,4 m hög tuja och en östvästligt löpande låg spirea. Samma låga spirea löper också i mitten av den långsmala gräsmattan norr om kyrkan. Invid norra ingången löper också en vinkelställd 0,5 m hög spirea.

I den sydöstra delen bildar två häckar en kvadrat. Den norra och östra sidan av kvadraten består av en 0,4 m hög idegran och den södra och västra sidan av en lika hög spirea.

Vegetation och gångar
 Hogstads gamla kyrkogård

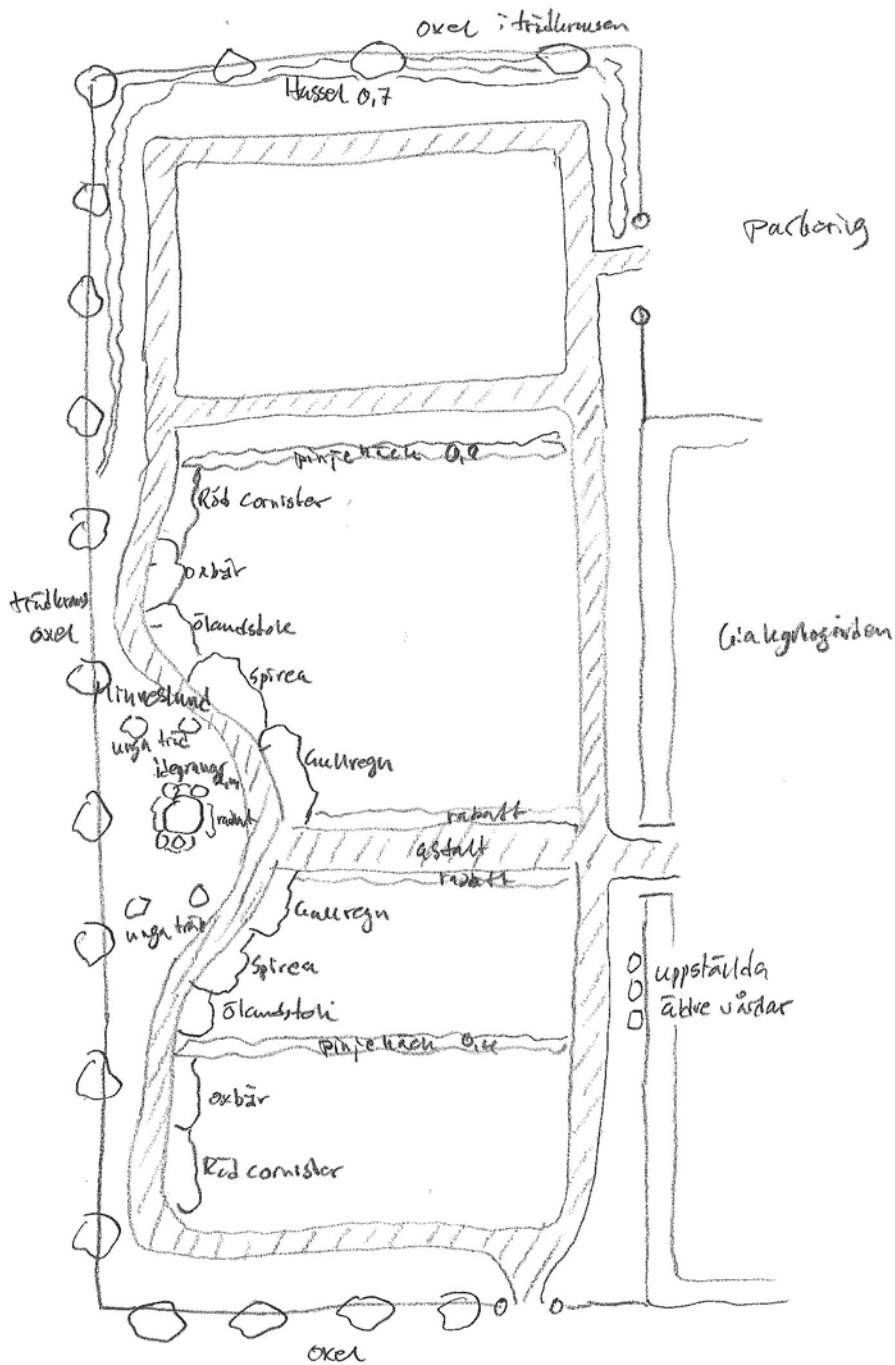
Den nya kyrkogården delas i tre ungefär lika stora kvadrater. Den nordligaste av dessa har vegetation endast i omgärningen men begränsas mot söder av en 0,8 m hög häck av pinjetall. I den mellersta delen finns en öppen gräsmatta, men mot asfaltgången längst i väst står en häck av flera olika slag, från norr först röd cornister, sedan oxbär, så ölandstok, spirea och slutligen gullregn. Den sydligaste gräsmattan delas på mitten av en 0,5 m hög pinjehäck. På samma sätt som på den mellersta delen finns en häck av blandat innehåll mot vägen i väster, från norr gullregn, spirea, ölandstok, oxbär och slutligen röd cornister. Kring kullen i minneslunden växer fyra nyplanterade träd.

På nya kyrkogården löper den asfalterade gången runt hela anläggningens utkant. Två östvästligt löpande gånger delar in ytan i tre delar.

Vegetation och asfalterade gångar
 Hogstads nya kyrkogård
 Frihandsskiss

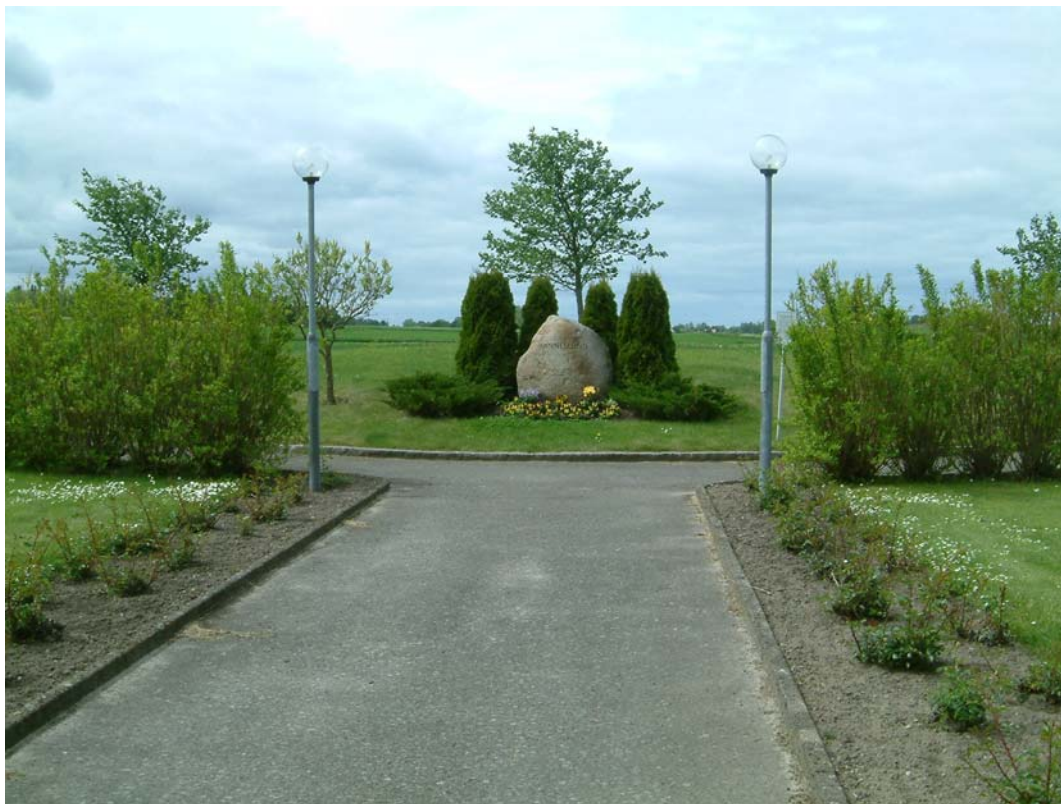
Minneslunden

Minneslunden är placerad i den västligaste delen av den nya kyrkogården mitt för tornet. Lunden är skapad samtidigt med nya kyrkogården. Den västra gången gör en halvcirkelformad sväng åt öster och lämnar därmed en yta för lunden. Mitt på ytan finns en mindre kulle på vilken ett naturstensblock med texten ”minneslund” satts upp. Kring detta finns fyra höga smala idegranar samt en lägre rabatt av tuja. Framför blocket finns en blomsterrabatt. Runt mittarrangemanget finns fyra nyplanterade träd.

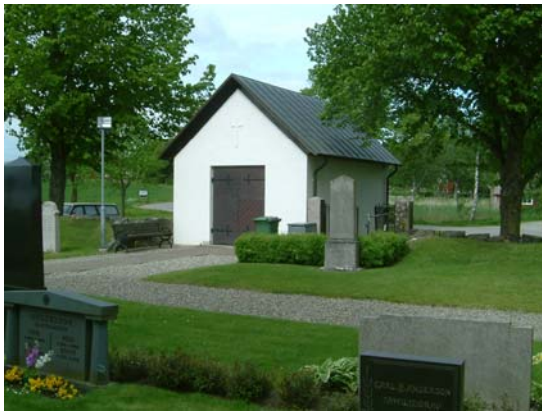
I norra muren direkt väster om norra ingången finns gravkapellet. Detta invigdes 1954. Kapellet är gråvittrappat och har ett falsat svart plåttak. In mot kyrkogården finns en mörkbrunt betsad dubbelpport med smidda beslag.

Gravkapell

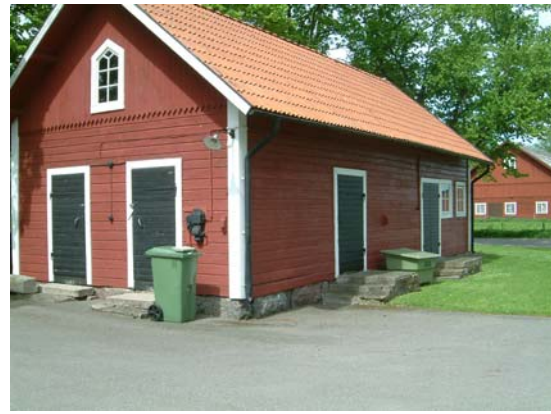
Utanför östra muren finns en äldre uthusbyggnad i vilken det rymms redskapsförråd med mera. Byggnaden är en rödmyllad panelad byggnad med vitmålade vindskivor och fönsterdetaljer och svarta portar. Taket är lagt med tvåkupigt tegel.

Redskapsbod mm

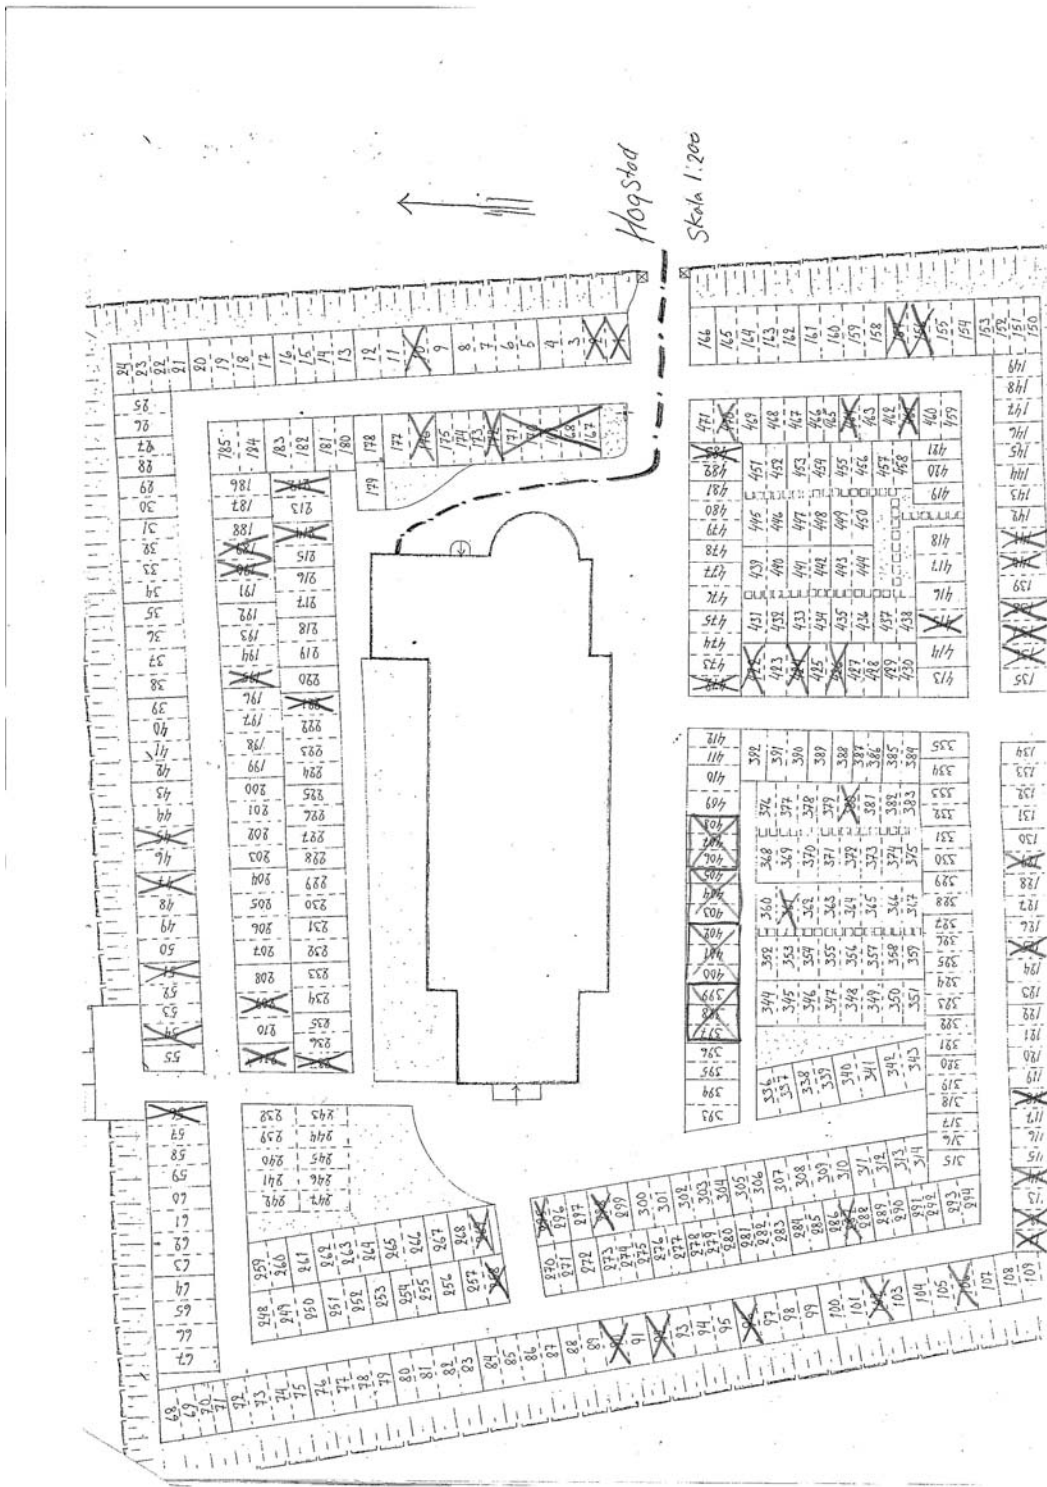
Exempel på gravvårdar med kulturhistorisk intresse (kryssmarkerade)
Hogstads gamla kyrkogård.
