# Gårdby kyrkogård

Gårdby församling, Växjö stift, Kalmar län

Kulturhistorisk inventering av kyrkogårdar/  
begravningsplatser i Växjö stift 2006

Magdalena Jonsson  
Kyrkoantikvariska rapporter 2006, Kalmar läns museum

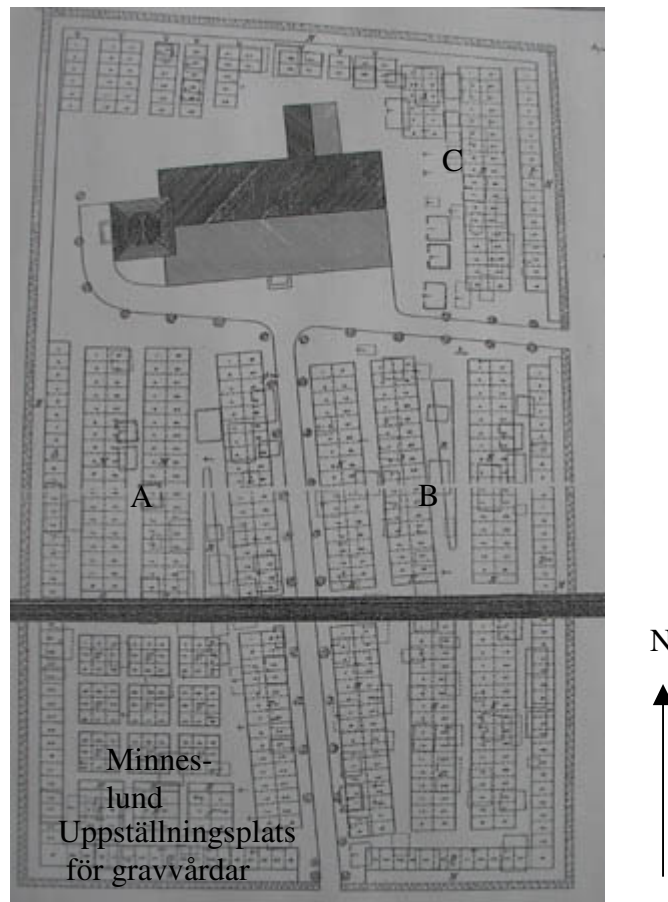
Karta över Gårdby kyrkogård. kvartersindelningen som används på kartan är inte den samma som används av församlingen.

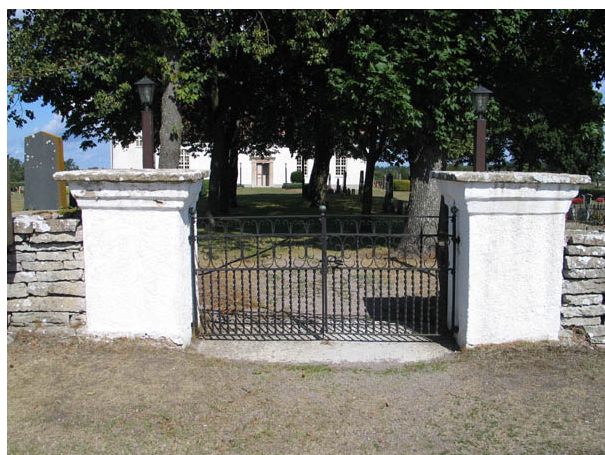
I söder finns ingång med dubbla smidesgrindar mellan putsade stolpar som avfärgats i vitt. Grindarna är av en typ som är mycket vanlig på Öland. De är troligen tillverkade av en smed på Öland vid tiden för den stora ombyggnaden av kyrkan. Ytterligare en ingång finns i öster. Även här finns putsade, vita stolpar. Grinden, vilken är lik den i söder, har flyttats längre österut i liv med den mur som omger församlingshemmet. Från grinden fram till kyrkogårdens portstolpar finns en gång med häckar av oxel på båda sidor.

Kyrkogårdens ingång i söder. (KI Gårdby kyrkog 001)

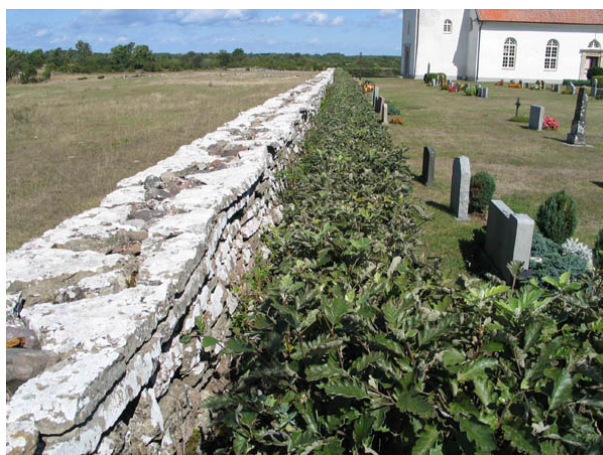
Hela kyrkogården omgärdas av en kalkstensmur. Innanför denna är en häck av oxel planterad.

Kyrkogårdsmuren i väster och innanför muren häckar av oxel. (KI Gårdby kyrkog 003)

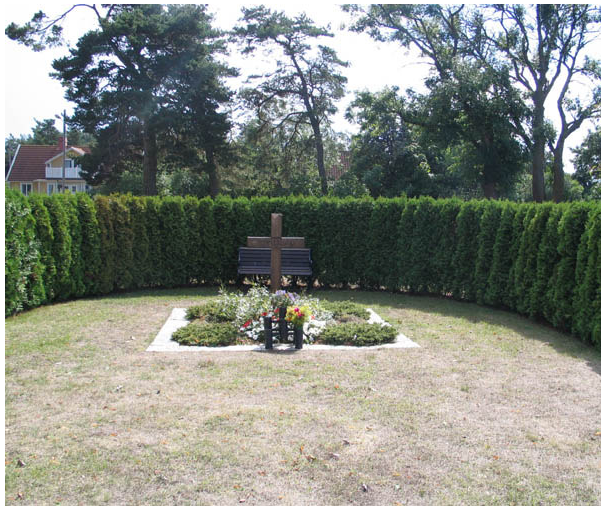
Minneslunden (KI Gårdby kyrkog 042)

Minneslunden är placerad i södra delen av område A. Den är öppen mot norr och avskärmas i söder av en tujahäck, planterad i en båge. Utmed häcken står en bänk. Minneslunden markeras av ett träkors. Omkring detta finns en rabatt med en kant av kalksten omkring. I rabatten växer bl a krypen och rosor. Det finns också ett ställ för vaser. I tujahäckens båda ändar står fågelbad av sten.

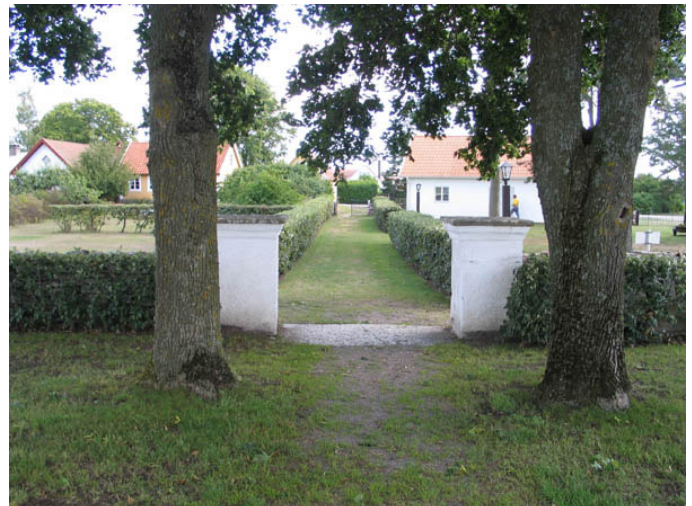
Kyrkogårdens ingång i öster med gången till vaktmästeriet. (KI Gårdby kyrkog 006)

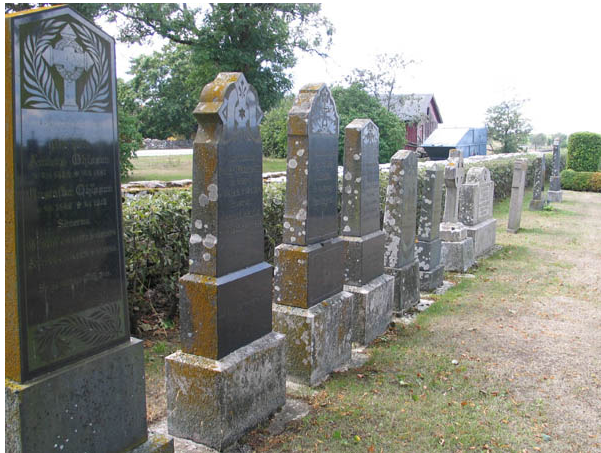
Gravvårdar som plockats bort från kyrkogården står uppställda utmed kyrkogårdsmuren i söder. En mindre samling står också utmed muren söder om ingången i öster.

Gravvårdar som tagits bort från kyrkogården står uppställda utmed kyrkogårdsmuren i söder.  
(KI Gårdby kyrkog 016)

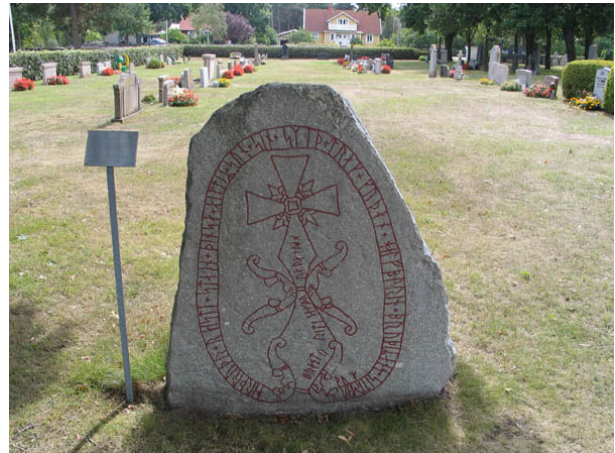
I norra delen av område B står en runsten med inskriptionen: Härtrud reste denna sten efter sin son Smed, en god man, Halboren, hans broder sitter i Gårdarike. Brandr högg rätt, därför kan man tyda.  
(KI Gårdby kyrkog 029)

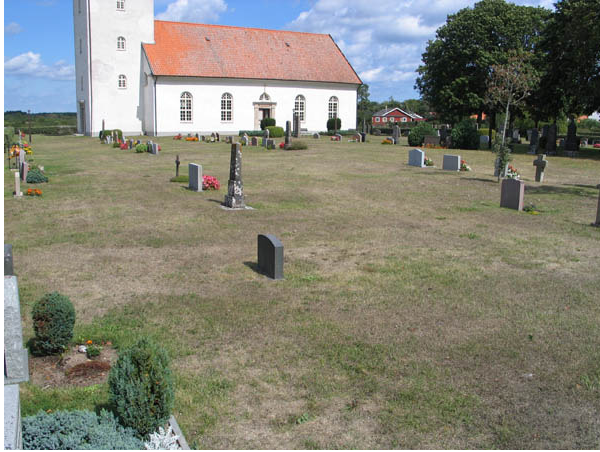
Kvarter A från sydväst. (KI Gårdby kyrkog 010)

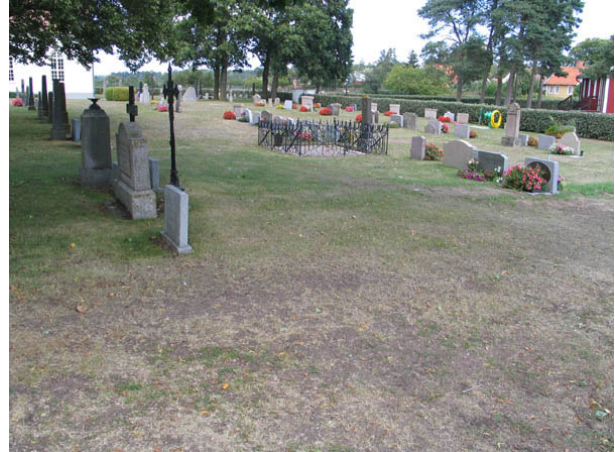
Kvarter B från sydväst. (KI Gårdby kyrkog 019)

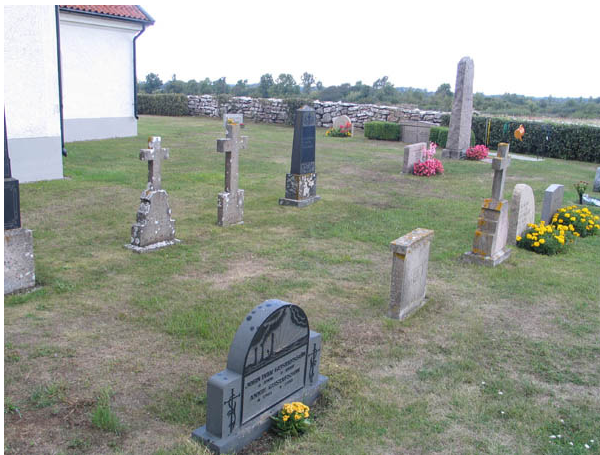
Kvarter C från sydost. På bilden syns tre av de äldre kalkstens kors som finns på kyrkogården. (KI Gårdby kyrkog 036)

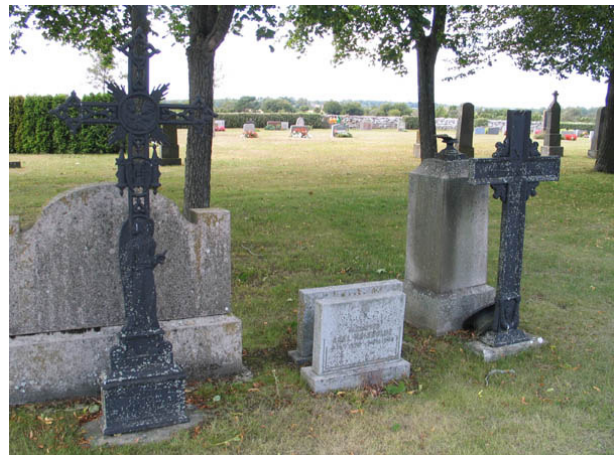
TVå gjutjärns kors i kvarter B. Det vänstra korset bärs upp av dödens ängel, ibland tolkad som ärkeängeln Mikael. Vårdarna är från 1865 respektive 1874. (KI Gårdby kyrkog 020)

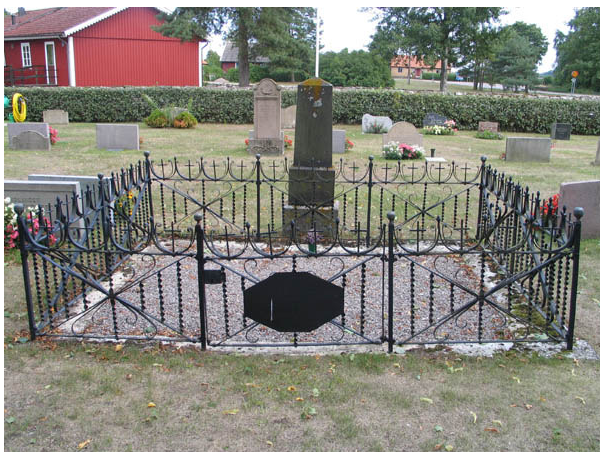
Gravplats omgärdad av smidesstaket och belagd med grus i kvarter B. Detta är det enda exemplet på denna typ av gravplatsutsmyckning som finns kvar på Gårdby kyrkogård. På den platta som sitter på grunden har tidigare funnits data om den döde men dessa är idag borta. (KI Gårdby kyrkog 022)

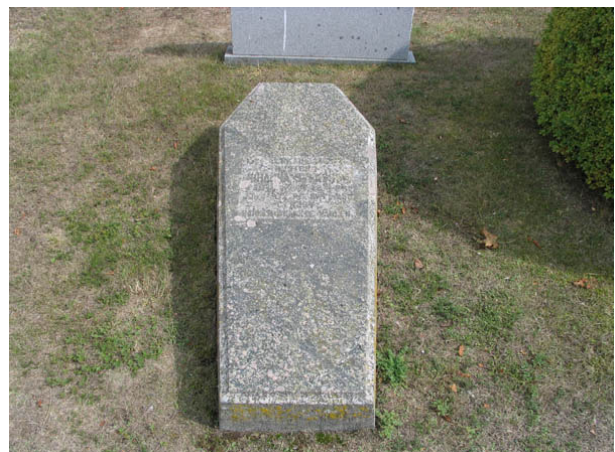
Gravvård i kvarter B formad som en liten kista. Här ligger hustrun Hanna Svensson som dog 1898 begrav. På vården står ”maken skänkte vården”. Formen är ovanlig men flera liknande exemplar finns på Södra kyrkogården i Kalmar. (KI Gårdby kyrkog 026)

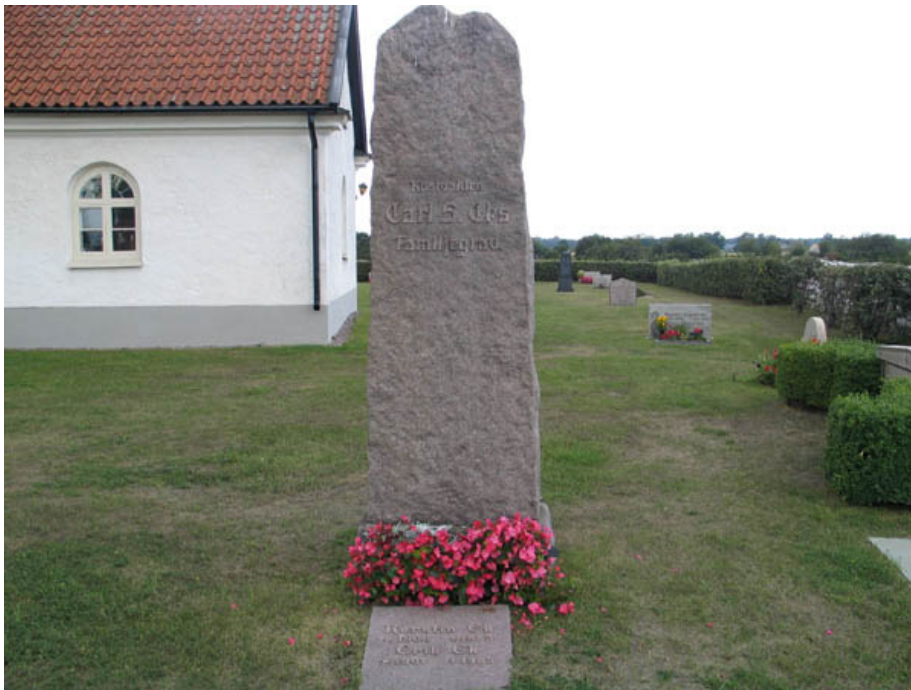
Kustvakten Carl Eks familjegravvård av kalksten i nationalromantisk stil.  
(KI Gårdby kyrkog 034)
