Byggnadsminnesförklaring av Boddas bönhus inom fastigheten  
Bodsjö Prästbord 1:8, Bodsjö sn, Bräcke kn

## BESLUT

Länsstyrelsen förklarar, med stöd av 3 kap 1 § kulturminneslagen, Boddas bönhus inom fastigheten Bodsjö Prästbord 1:8, Bodsjö sn, Bräcke kn, för byggnadsminne.

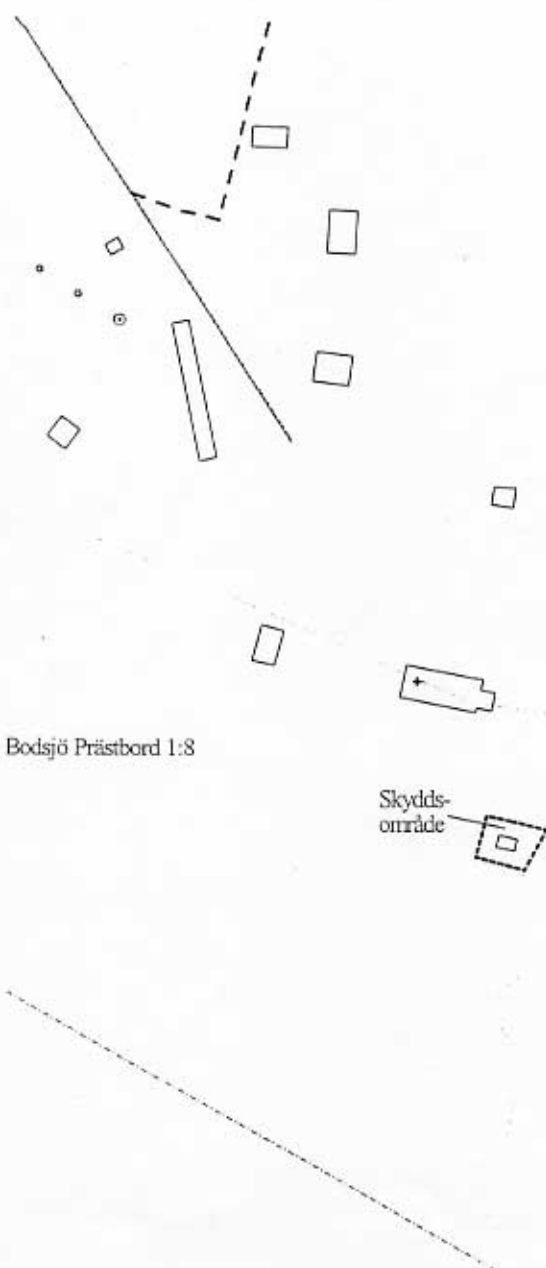
# Situationsplan

Bodsjö Prästbord 1:8

Skydds-  
område

Skala 1:2000

Skyddsområdet omfattar del av fastigheten Bodsjö Prästbord 1:8 (se markerat område på Situationsplan).
